Auditoria de seguridad vial en los accesos e intercambiadores viales en la zona de  
movilidad del Aeropuerto de Bogotá – El Dorado

Trabajo de investigación para optar al título de:

Ingeniero Civil

Universidad Santo Tomás  
Facultad de Ingeniería Civil  
Bogotá D.C., Colombia  
2019

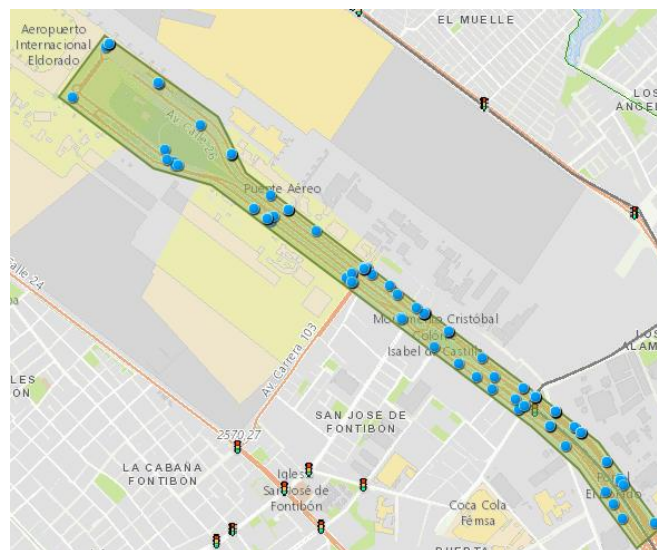
Imagen 14. Mapa de accidentes 2016.

*Nota:* Se observan los puntos de accidentalidad en el área de interés en el año 2016. Adaptado de Mapas Movilidad, Secretaria Distrital de Movilidad. Recuperado de [http://sig.simur.gov.co/Visor\\_DCV/](http://sig.simur.gov.co/Visor_DCV/)

El mapa de accidentes del 2016 (ver imagen # 14) muestra los puntos en los cuales acontecieron dichos eventos, en total fueron 151 anual.

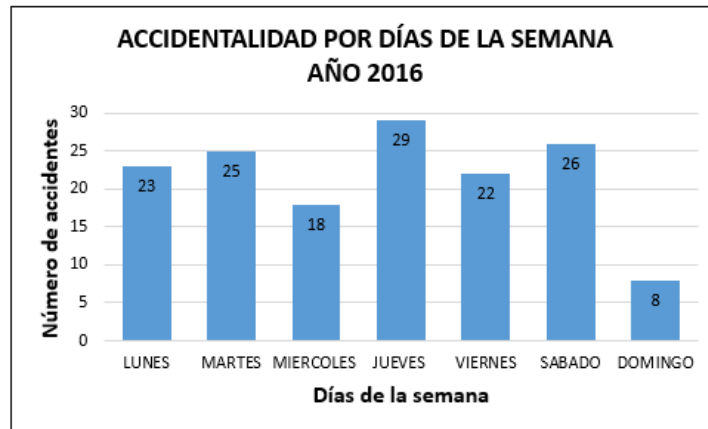
Gráfica 1. Accidentalidad por días de la semana año 2016.

La accidentalidad por días de la semana (ver Gráfica # 1) en la cual se presentó un mayor acontecimiento fue el jueves con un total de 29 y el día que menos tuvo fue el Domingo con 8 accidentes.

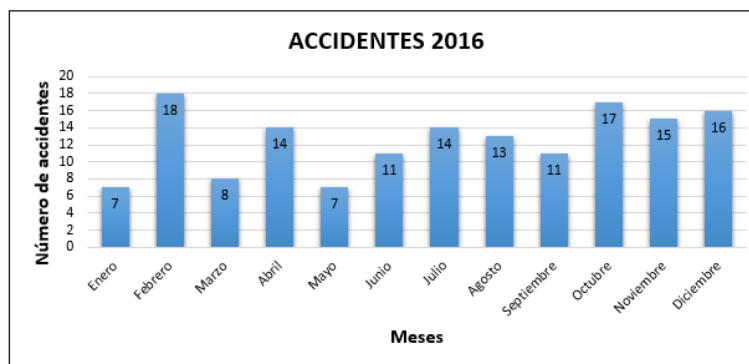
Gráfica 2. Número de accidentes año 2016.

En el año 2016 el mes que más tuvo número de accidentes fue Febrero con 18 y en el cual se presentó un menor número fueron los meses de Enero y Mayo con 7 accidentes respectivamente (ver Gráfica # 2).

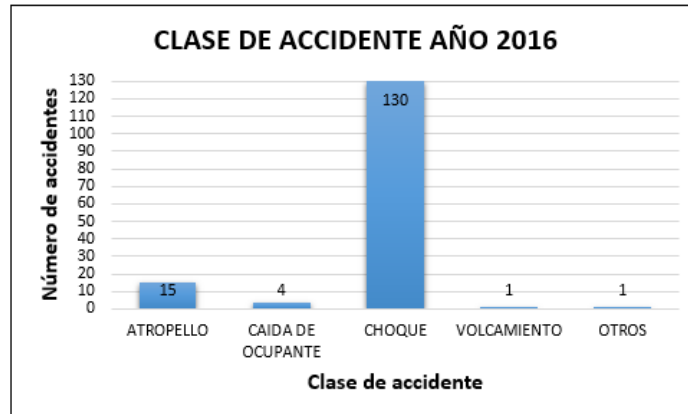
*Gráfica 3. Clase de accidente año 2016.*

La clase de accidente (ver Gráfica # 3) que muestra mayor índice son los choques con 130 y los menores fueron el volcamiento y otros con solo 1 accidente durante el año 2016.

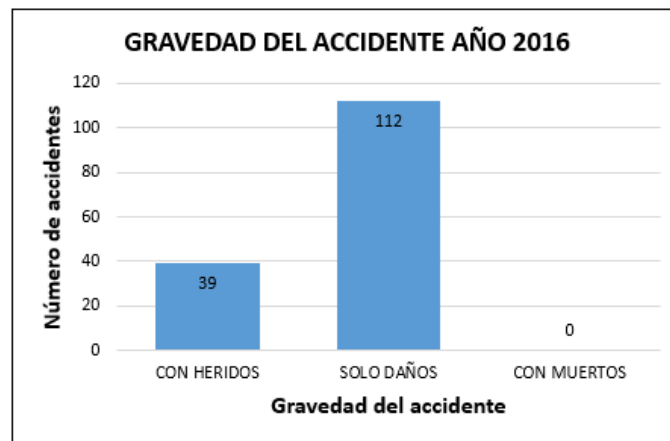
*Gráfica 4. Gravedad del accidente año 2016.*

El mayor índice de gravedad de accidente (ver Gráfica # 4) fueron los daños producto de los choques que se ocasionaron durante el año 2016. Además, se evidencia en la gráfica que no hubo muertos, lo cual es un buen balance para este año.

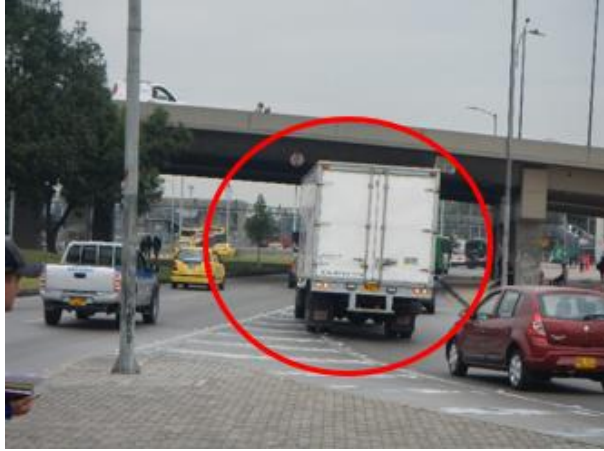
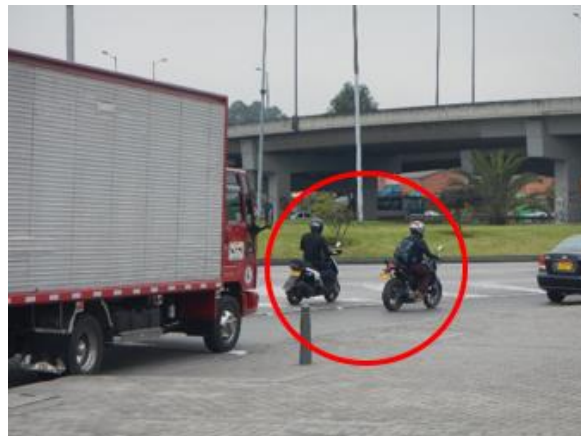
*Nota:* Imprudencia de un furgón NPR en la demarcación divergente, lo cual hace que se paralice el tránsito. Fuente: [Angulo Alvarez, R. y Giraldo Suaza, J.A. (2019). Obstrucción de la demarcación divergente por camión en la carrera 85K.]

*Nota:* Imprudencia de motociclistas en la demarcación divergente, lo cual hace que se paralice el tránsito. Fuente: [Angulo Alvarez, R. y Giraldo Suaza, J.A. (2019). Maniobra peligrosa en la demarcación divergente por motociclistas en la carrera 85K.]

Los vehículos se encuentran obstaculizando la demarcación divergente (ver imagen # 21 y # 22) esto hace que se paralice el tránsito para darle paso, debido a estas imprudencias de los conductores es que se generan accidentes, como (ver imagen # 23) donde el taxi en horas de la noche adelanta por el costado derecho, sin tener en cuenta los riesgos que puede evitar al realizar esta maniobra.

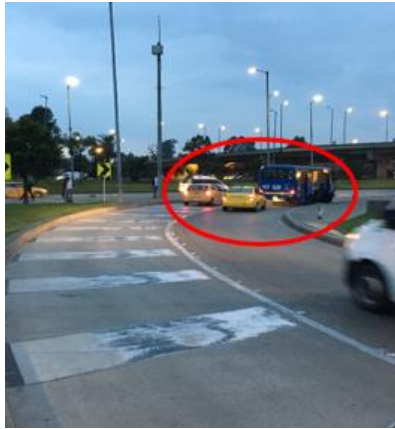
*Imagen 23.* Adelantamiento de vehículos por la demarcación divergente en la carrera 85K en horas de la noche.

*Nota:* Imprudencia de taxistas en la demarcación divergente en horas de la noche. Fuente: [Angulo Alvarez, R. y Giraldo Suaza, J.A. (2019). Adelantamiento de vehículos por la demarcación divergente en la carrera 85K en horas de la noche.]

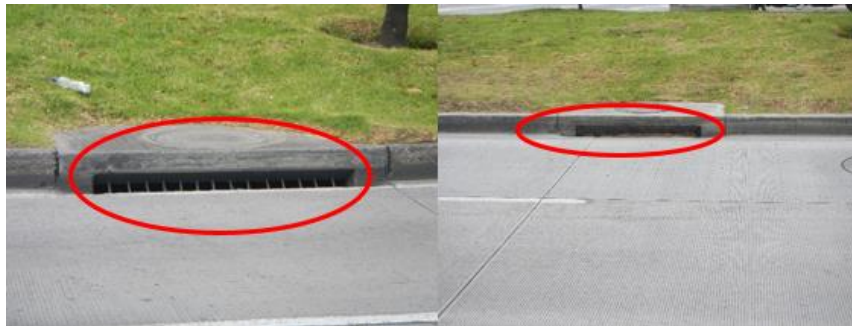
*Imagen 24.* Sumideros en la carrera 85K.

*Nota:* Sumideros que suman las aguas lluvia a los conductos. Fuente: [Angulo Alvarez, R. y Giraldo Suaza, J.A. (2019). Sumideros en la carrera 85K.]

Se puede observar (ver imagen # 24) que la zona cuenta con sumideros para el desagüe de agua lluvia, pero algunos no se encuentran con rejillas y pueden estar obstruidos por elementos

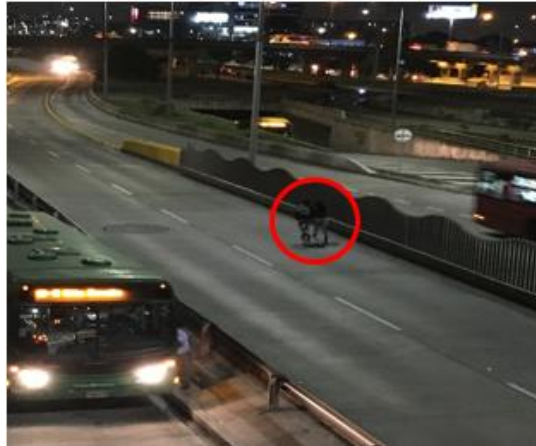
*Imagen 29.* Cruce indebido de peatones en el Portal El Dorado en horas de la noche.

*Nota:* Se evidencia la imprudencia de peatones en horas de la noche al cruzar la Avenida El Dorado por no pagar el pasaje de Transmilenio. Fuente: [Angulo Alvarez, R. y Giraldo Suaza, J.A. (2019). Maniobras peligrosas en el Portal El Dorado en horas de la noche.]

Se puede observar la imprudencia por parte de los peatones al cruzar la vía en horas del día (ver imagen # 28) y en la noche (ver imagen # 29) ya que existe muy cerca de ellos el puente peatonal. Esto lo hacen debido a que los alimentadores que conectan la zona de Engativá (Localidad 10- Bogotá D.C.) llegan al Portal Dorado (ver imagen # 30) y los usuarios que no

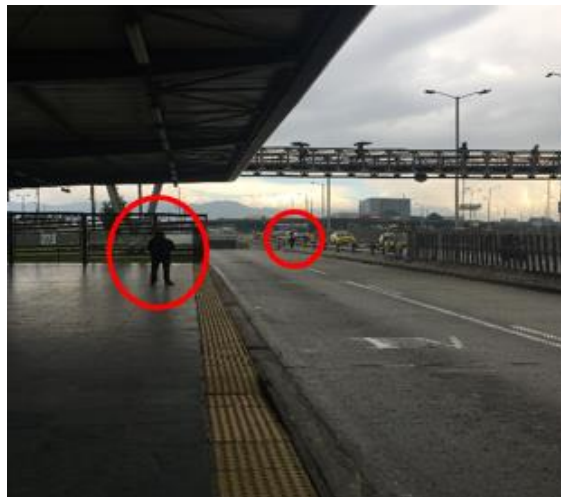
*Imagen 30.* Llegada de alimentadores al Portal El Dorado

*Nota:* Se observa que los alimentadores dejan a los pasajeros en el Portal El Dorado y los peatones para salir del sistema prefieren tomar maniobras peligrosas a tener que pagar el pasaje de Transmilenio para poder salir del Portal Dorado. Fuente: [Angulo Alvarez, R. y Giraldo Suaza, J.A. (2019). Llegada de alimentadores al Portal El Dorado.]

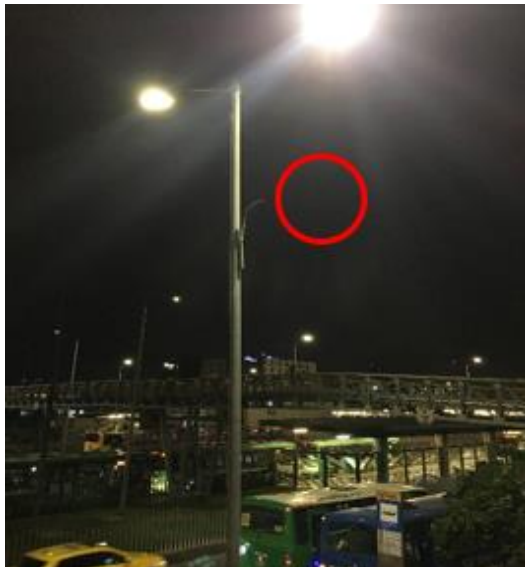
*Imagen 32.* Alumbrado sin farola en cruce de peatones del Portal El Dorado.

*Nota:* En esta zona hay lámparas que han sido removidas de su sitio lo cual reduce la iluminación. Fuente: [Angulo Alvarez, R. y Giraldo Suaza, J.A. (2019). Alumbrado sin farola en cruce de peatones del Portal El Dorado.]

En el cruce peatonal se encuentran postes de luz que no funcionan (ver imagen # 31) además se encuentran lámparas que han sido removidas de su sitio (ver imagen # 32) lo cual reduce la iluminación en la zona, esto se debe a la falta de mantenimiento y reparación de las farolas del alumbrado público.

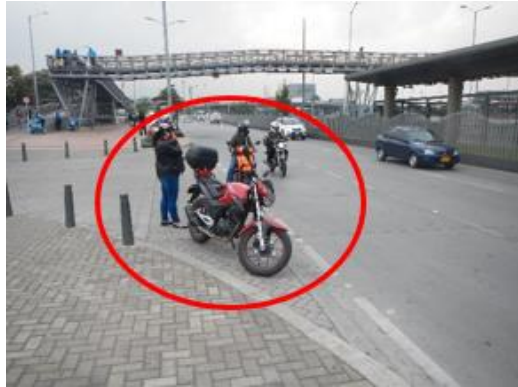
*Imagen 33.* Vehículos mal estacionados en el sentido Oriente – Occidente del Portal El Dorado.

*Nota:* Se hace frecuente que los vehículos en esta zona estén mal estacionados y obstruyendo la salida de vehículos que desean tomar la Avenida el Dorado. Fuente: [Angulo Alvarez, R. y Giraldo Suaza, J.A. (2019). Vehículos mal estacionados en el sentido Oriente – Occidente del Portal El Dorado.]

Se evidencia (ver imagen # 33) que se hace frecuente que los vehículos en esta zona estén mal estacionados y obstruyendo la salida de vehículos que desean tomar la Avenida el Dorado o de aquellos que vienen de la carrera 86, lo cual hace que se paraliza el tránsito y se forme congestión vehicular.

Vehículos que se encuentran mal estacionados al acceso de una propiedad privada (ver imagen #33) ocasionando congestión vehicular.	Actuación por parte de la Policía de Tránsito para incentivar al conductor de no realizar este tipo de maniobras que conlleven a sanciones y comparendos.
	El área de flujo vehicular se reduce cruzando la demarcación convergente (ver imagen #36) al momento de incorporarse el bus alimentador con el vehículo particular ocasionando accidentes.	Se recomienda hacer una revisión en el diseño del carril de salida, ya que se considera muy corta y no cumple correctamente su función.
	Obstrucción de señales por parte de ramas de árboles (ver imagen #38) que no dejan	Se sugiere el mantenimiento en la vegetación de la vía por parte de Aguas de Bogotá S.A. ya que

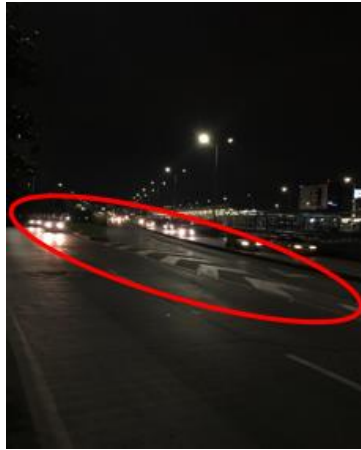
*Imagen 37.* Iluminación del área de la demarcación convergente en el sentido Oriente – Occidente del Portal El Dorado

*Nota:* Los delineadores de piso (tachones) no generan luminosidad, debido a la falta de mantenimiento. Fuente: [Angulo Alvarez, R. y Giraldo Suaza, J.A. (2019). Iluminación del área de la demarcación convergente en el sentido Oriente – Occidente del Portal El Dorado.]

Apreciando esta misma zona por la noche se puede ver que en esta misma demarcación convergente (ver imagen # 37) los delineadores de piso (tachones) no generan luminosidad, debido a la falta de mantenimiento.

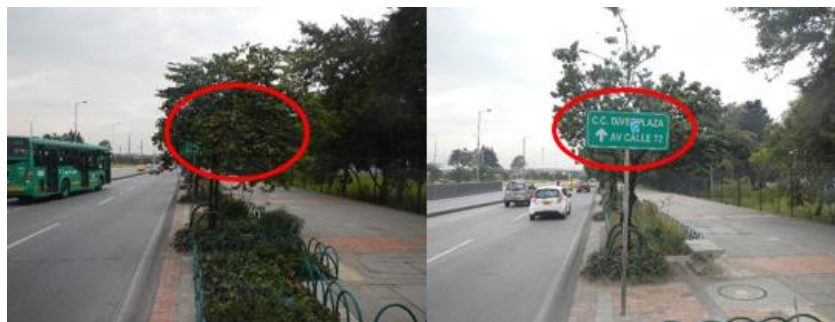
*Imagen 38.* Señal informativa no visualizada en el sentido Oriente – Occidente del Portal El Dorado.

*Nota:* Obstrucción de señales informativas por las ramas de árboles. Fuente: [Angulo Alvarez, R. y Giraldo Suaza, J.A. (2019). Señal informativa no visualizada en el sentido Oriente – Occidente del Portal El Dorado.]

No puede ser visualizada (ver imagen # 38) la señal de tránsito informativa por los vehículos que transitan por la zona, porque las ramas de los árboles no están cortadas.

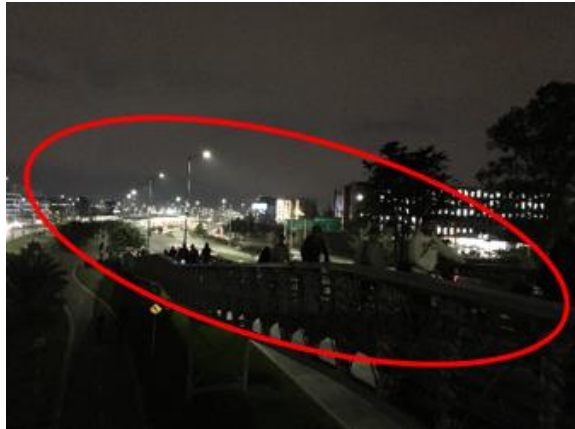
*Imagen 41.* Falta de iluminación en el sentido Oriente – Occidente de la Transversal 93

*Nota:* Falta de postes de luz que iluminen el puente peatonal y la ciclovía. Fuente: [Angulo Alvarez, R. y Giraldo Suaza, J.A. (2019). Falta de iluminación en el sentido Oriente – Occidente de la Transversal 93.]

En la imagen # 41, se puede observar la falta de iluminación de postes de luz tanto en el puente peatonal como en la cicloruta, lo que genera inseguridad por parte de los usuarios que transitan por esta zona en horas de la noche.

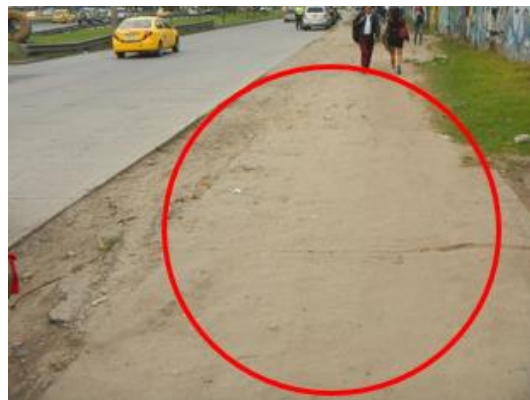
*Imagen 48.* Ausencia de infraestructura en el tramo comprendido entre la Carrera 96A y 96J sentido Oriente - Occidente

*Nota:* El andén no tiene una estructura de pavimento que garantice el nivel de seguridad y comodidad de los peatones. Fuente: [Angulo Alvarez, R. y Giraldo Suaza, J.A. (2019). Ausencia de andén y señales verticales en el tramo comprendido entre la Carrera 96A y 96J sentido Oriente - Occidente.]

En la figura # 48 se puede observar que el andén no tiene una estructura de pavimento que garantice el nivel de seguridad y comodidad de los peatones, así como deformaciones en la nivelación de este en algunas partes; observando la calzada en esta no se aprecia la demarcación tal como las líneas centrales que separan flujos opuestos, líneas que separan carriles y líneas de borde de pavimento (ver imagen # 49), en el acceso a la vía central tampoco se encuentra demarcada las líneas segmentadas de borde de calzada.

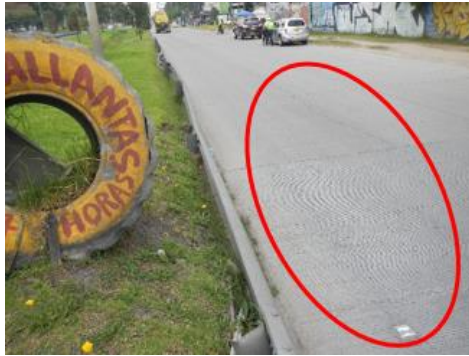
*Imagen 49.* Carencia de demarcaciones horizontales en el tramo comprendido entre la Carrera 96A y 96J sentido Oriente - Occidente.

*Nota:* Falta demarcación de líneas centrales que separan flujos opuestos, líneas que separan carriles y líneas de borde de pavimento. Fuente: [Angulo Alvarez, R. y Giraldo Suaza, J.A. (2019). Carencia de demarcaciones horizontales en el tramo comprendido entre la Carrera 96A y 96J sentido Oriente - Occidente.]

En la calzada no se aprecia ningún tipo de demarcación horizontal (ver imagen #49) que indique al conductor las maniobras que debe realizar produciendo imprudencias en este tramo de vía.	Se recomienda la realización de la demarcación utilizando pintura reflectiva ya que es necesario para regular la circulación, advertir o guiar a los usuarios de la vía, por lo que constituyen un elemento indispensable para la seguridad y la gestión de tránsito.
	Las barreras de contención se encuentran en mal estado y no existe ningún tipo de iluminación reflectiva (ver imagen #50) que indique al conductor el trazado donde transita.	Debería estar ubicado un barril naranja que indique que los cuerpos de amortiguación requieren ser reparados después de haber cumplido con su objetivo y posteriormente después de intervenido instalarse captafaros los cuales tienen la función de advertir al conductor sobre la proximidad a la calzada de la vía.

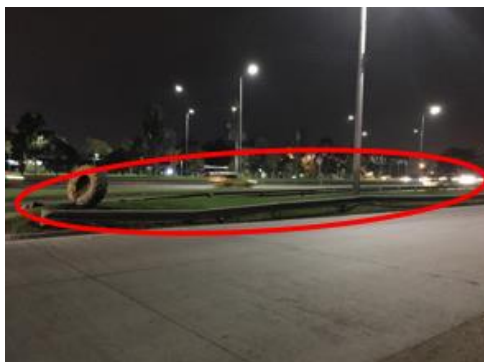
*Imagen 50.* Carencia de iluminación por falta de demarcación horizontal en el tramo comprendido entre la Carrera 96A y 96J sentido Oriente – Occidente

*Nota:* Ausencia de captafaros los cuales tienen la función de advertir al conductor sobre la proximidad a la calzada de la vía. Fuente: [Angulo Alvarez, R. y Giraldo Suaza, J.A. (2019). Carencia de iluminación por falta de demarcación horizontal en el tramo comprendido entre la Carrera 96A y 96J sentido Oriente – Occidente.]

De lo anterior, al transitar un vehículo por la noche no se podrá observar iluminación reflectiva debido a la falta de demarcación horizontal (ver imagen # 50), lo cual se puede generar un grave accidente debido a las altas velocidades con la que transitan los vehículos. Además, se aprecia la ausencia de captafaros los cuales tienen la función de advertir al conductor sobre la proximidad a la calzada de la vía.

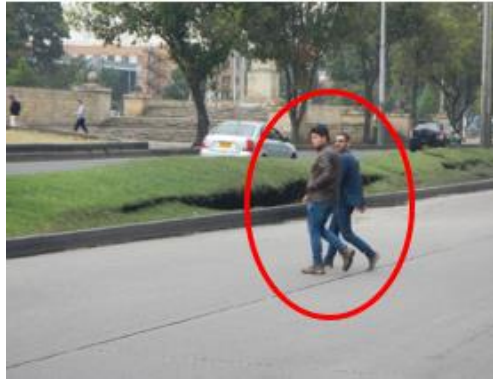
*Imagen 56.* Cruce indebido de peatones entre la Carrera 96J y 100 sentido Oriente – Occidente

*Nota:* Imprudencia de peatones al cruzar la Avenida puesto que se encuentran puentes peatonales. Fuente: [Angulo Alvarez, R. y Giraldo Suaza, J.A. (2019). Imprudencia de peatones entre la Carrera 96J y 100 sentido Oriente – Occidente.]

Como se aprecia en las imágenes # 56 y # 57, en este mismo sector también se ve la imprudencia de los peatones atravesando la vía producto de que el puente peatonal más cercano se encuentra a 430 metros de distancia y el recorrido entre un puente y otro es de 980 metros de distancia, esto se debe a que al otro lado de la vía se encuentra zonas industriales, residenciales, comerciales conectadas a la vía principal de la localidad de Fontibón. En la imagen z se puede observar que los trabajadores que se encuentran entre la Carrera 96J y 100 sentido Oriente – Occidente suelen pasar su tiempo libre en la zona intermedia.

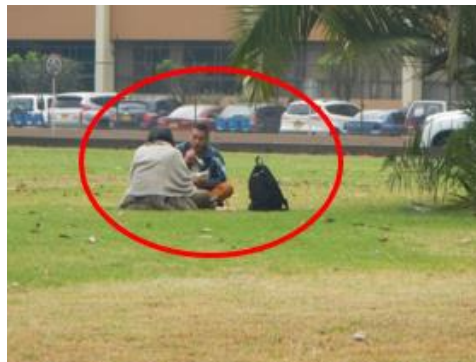
*Imagen 57.* Uso indebido del espacio publico entre la Carrera 96J y 100 sentido Oriente - Occidente

*Nota:* Las personas que trabajan cerca suelen usar la zona intermedia de la Avenida para almorzar y descansar. Fuente: [Angulo Alvarez, R. y Giraldo Suaza, J.A. (2019). Zona de lunch entre la Carrera 96J y 100 sentido Oriente - Occidente.]

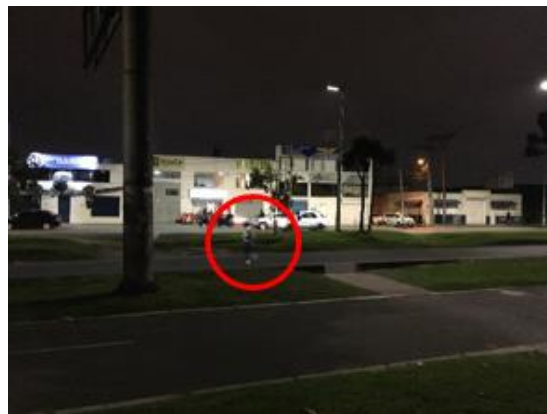
*Imagen 63.* Cruce indebido de peatones en horas de la noche sobre la Carrera 100 sentido Oriente - Occidente

*Nota:* Falta de postes de luz que iluminen la zona es producto de la Imprudencia de peatones en horas de la noche que se pasan al otro lado de la calle buscando transitar por una zona iluminada. Fuente: [Angulo Alvarez, R. y Giraldo Suaza, J.A. (2019). Imprudencia de peatones en horas de la noche sobre la Carrera 100 sentido Oriente - Occidente.]

En el empalme vial de la ciclovía se puede observar la falta de iluminación (ver imagen # 62) es nula debido a que en la zona no se encuentran postes de luz, esto ocasiona que los peatones (ver imagen # 63) y ciclistas no transiten recurriendo a pasarse a los costados de los carriles vehiculares, generando de este modo accidentes en la zona.

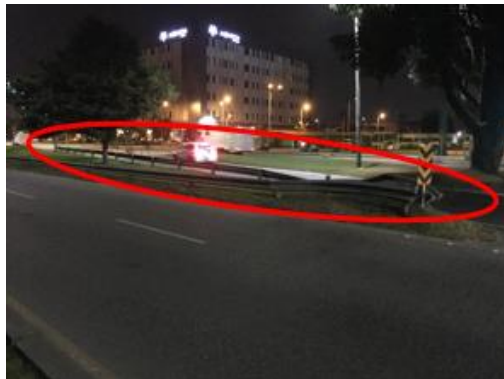
*Imagen 67.* Carencia de captafaros y delineadores de piso en la Carrera 100Bis sentido Oriente - Occidente

*Nota:* Ausencia de captafaros en las barreras de contención en ambos costados los cuales tienen la función de advertir al conductor sobre la proximidad a la calzada de la vía. Fuente: [Angulo Alvarez, R. y Giraldo Suaza, J.A. (2019). Carencia de captafaros y delineadores de piso en la Carrera 100Bis sentido Oriente - Occidente.]

Se observa (ver imagen # 67) la ausencia de captafaros en las barreras de contención en ambos costados los cuales tienen la función de advertir al conductor sobre la proximidad a la calzada de la vía, ya que la visibilidad es muy reducida debido a que los delineadores de piso

(tachones) están deteriorados y no son elementos retrorreflectivos que ayudan al tránsito vehicular en horas de la noche.

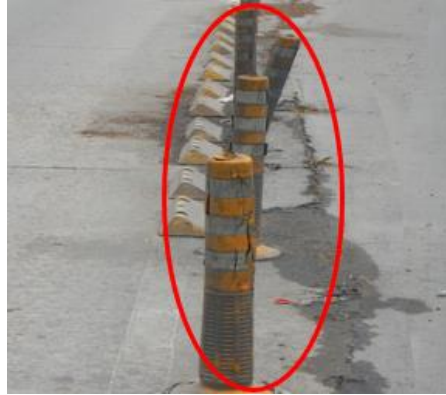
*Imagen 68.* Deterioro de los delineadores en la Carrera 103 sentido Oriente - Occidente

*Nota:* Falta de mantenimiento de los delineadores, por lo cual se encuentran en estado de deterioro. Fuente: [Angulo Alvarez, R. y Giraldo Suaza, J.A. (2019). Deterioro de los delineadores en la Carrera 103 sentido Oriente - Occidente.]

Los delineadores tubulares simples están en un estado de desinterés (ver imagen # 68) por parte de los encargados del mantenimiento de la vía, ya que no delimitan con claridad el carril de circulación apropiado en horas de la noche (ver imagen # 69) algunos han sido desprendidos del suelo (ver imagen # 70) a causa de los impactos producidos por los vehículos.

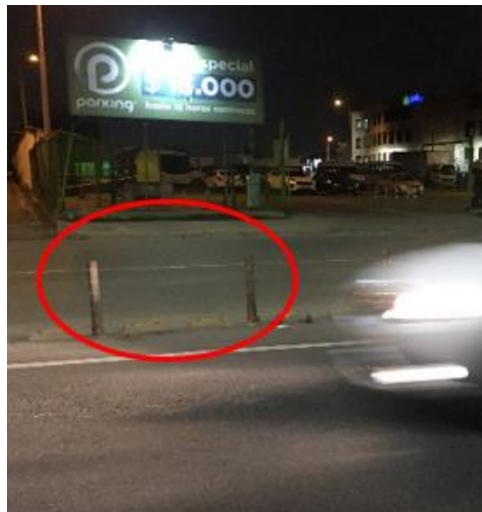
*Imagen 69.* Falta de visibilidad de los delineadores en horas de la noche en la Carrera 103 sentido Oriente - Occidente

*Nota:* Debido a la falta de mantenimiento y reparación de los delineadores no se ven en horas de la noche. Fuente: [Angulo Alvarez, R. y Giraldo Suaza, J.A. (2019). Falta de visibilidad de los delineadores en horas de la noche en la Carrera 103 sentido Oriente - Occidente.]

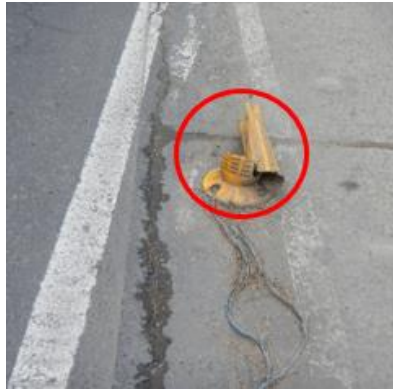
*Imagen 70.* Delineadores desprendidos del suelo en la Carrera 103 sentido Oriente - Occidente

*Nota:* Deterioro de delineadores ya han sido desprendidos del suelo. Fuente: [Angulo Alvarez, R. y Giraldo Suaza, J.A. (2019). Delineadores desprendidos del suelo en la Carrera 103 sentido Oriente - Occidente.]

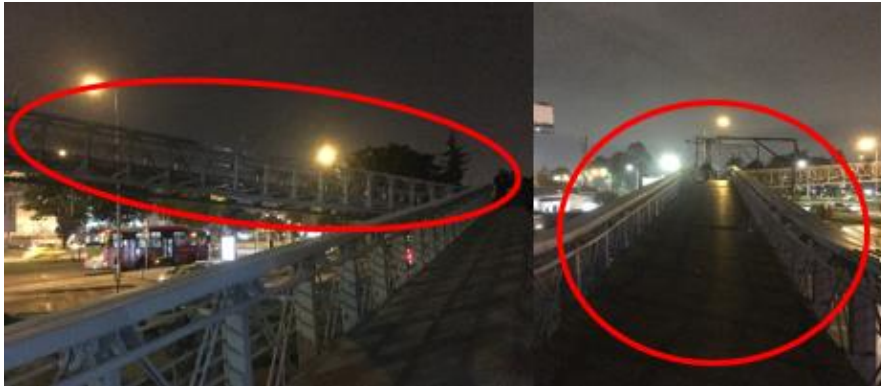
*Imagen 72.* Carencia de postes de luz en el puente peatonal de la Carrera 103 sentido Oriente - Occidente

*Nota:* Falta de postes de luz que iluminen el puente peatonal. Fuente: [Angulo Alvarez, R. y Giraldo Suaza, J.A. (2019). Carencia de postes de luz en el puente peatonal de la Carrera 103 sentido Oriente - Occidente.]

En el puente peatonal no se encuentran ubicados postes de luz (ver imagen # 72) lo cual puede provocar riesgos en peatones, ciclistas y personas en estado de discapacidad, ya que durante la noche es poca la visibilidad, además aumenta el índice de inseguridad porque facilita el hurto en esta zona.

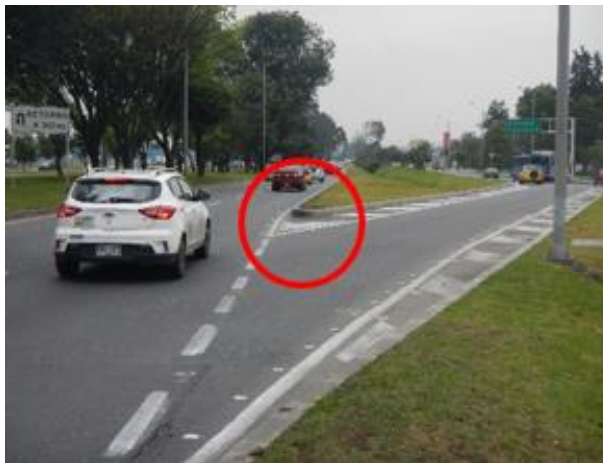
*Imagen 73.* Ausencia de demarcador doble en la Carrera 103 sentido Oriente – Occidente

*Nota:* No hay un marcador doble de obstáculos que advierta a los conductores sobre el otro carril de la vía lenta. Fuente: [Angulo Alvarez, R. y Giraldo Suaza, J.A. (2019). Ausencia de demarcador doble en la Carrera 103 sentido Oriente – Occidente.]

En la demarcacion divergente de la via rapida no hay un marcador doble de obstaculos que advierta a los conductores sobre el otro carril de la via lenta (ver imagen # 73) por otra parte en la demarcacion convergente de la via lenta hay delineadores de piso (ver imagen # 74) que no ayudan al conductor en horas de la noche a tener una visibilidad de las líneas de la via, ya que se encuentran en un estado de deterioro. La zona no cuenta con señales reglamentarias de velocidad que puedan prevenir riesgos al manejar a altas velocidades.

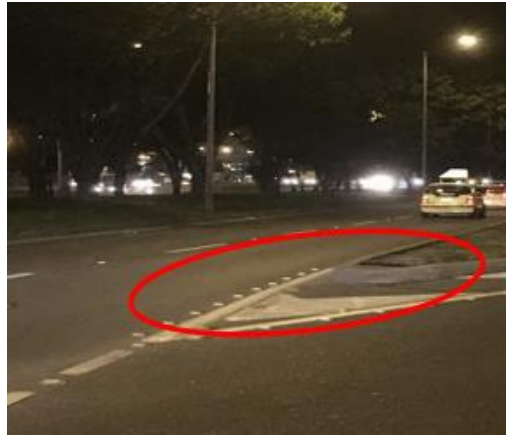
*Imagen 74.* Deterioro de delineadores de piso en la Carrera 103 sentido Oriente - Occidente

*Nota:* Los delineadores de piso no funcionan como elementos retrorreflectivos en horas de la noche. Fuente: [Angulo Alvarez, R. y Giraldo Suaza, J.A. (2019). Deterioro de delineadores de piso en la Carrera 103 sentido Oriente - Occidente.]

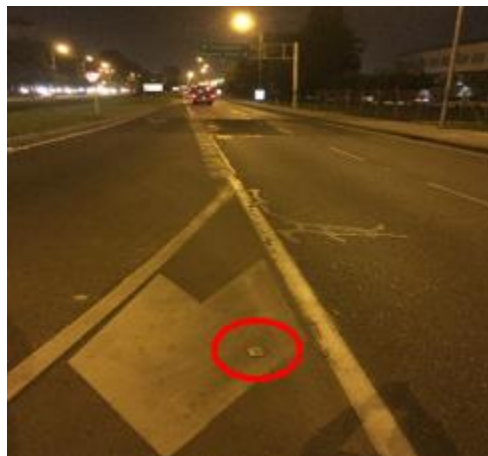
*Imagen 75.* Anomalías en espaciamiento por tachas en la Carrera 103 sentido Oriente – Occidente

*Nota:* Tachas reflectivas presenta anomalías en su espaciamiento. Fuente: [Angulo Alvarez, R. y Giraldo Suaza, J.A. (2019). Anomalías en espaciamiento por tachas en la Carrera 103 sentido Oriente – Occidente.]

Se distingue que algunas tachas reflectivas presenta anomalías en su espaciamiento (ver imagen # 75) ya que esta no se encuentra longitudinalmente ubicado sobre el marcador divergente y en la salida de esta hay ausencia de las mismas debido a que han sido removidas por el paso de vehículos (ver imagen # 76).

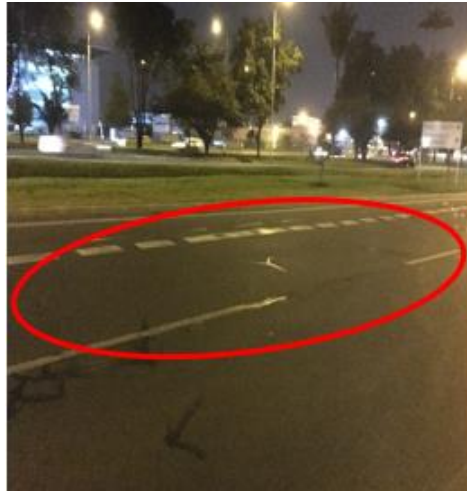
*Imagen 76.* Ausencia delineadores de piso en la Carrera 103 sentido Oriente - Occidente

*Nota:* Ausencia de tachas que ayuden a indicar el borde de línea. Fuente: [Angulo Alvarez, R. y Giraldo Suaza, J.A. (2019). Ausencia delineadores de piso en la Carrera 103 sentido Oriente - Occidente.]

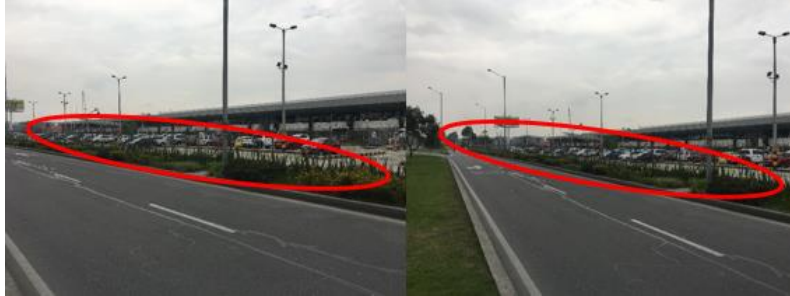
*Imagen 78.* Ausencia de accesos peatonales al frente del Puente Aéreo sentido Oriente - Occidente

*Nota:* En esta zona no se dispone de pasos peatonales (andén) debido a que hay un embellecimiento vegetal. Fuente: [Angulo Alvarez, R. y Giraldo Suaza, J.A. (2019). Ausencia de accesos peatonales al frente del Puente Aéreo sentido Oriente - Occidente.]

Como se puede observar en la (ver imagen # 78) localizada al frente del Puente Aéreo, no se dispone de una zona peatonal (andén) ya que en esta zona se encuentra un gran embellecimiento de vegetación, lo que ocasiona que el usuario tenga que atravesar al otro lado de la vía arriesgando su vida por el alto flujo de vehículos a alta velocidad.

aumentando el índice de inseguridad.	orienten al peatón a cruzar adecuadamente.
<b>TRAMO VIAL AVENIDA EL DORADO SENTIDO ORIENTE – OCCIDENTE DESDE EL TERMINAL PUENTE AÉREO HASTA EL AEROPUERTO EL DORADO</b>		
<b>Ubicación</b>	<b>Problema</b>	<b>Solución</b>
<b>Puente Aéreo</b>	Falta de zona peatonal ver imagen #78) que se encuentra rodeada de un embellecimiento de plantas ocasionando que el peatón tenga que atravesar al otro lado de la vía para transitar adecuadamente.	Se recomienda que se realice una reestructuración del andén planteando un diseño que conlleve en su entorno alternativas limpias.
	Algunos postes de luz ver imagen #79) se encuentran averiados por falta de mantenimiento.	Se sugiere el mantenimiento al alumbrado de la vía, ya que se percibieron numerosas iluminarias sin funcionamiento.
	Imprudencia de peatones ver imagen #80) al cruzar indebidamente el tramo vial a pesar de estar la señalización reglamentaria que indica no realizar esta maniobra.	Realizar campañas educativas para concientizar a los usuarios del peligro que se genera, como también al que se están expuestos.

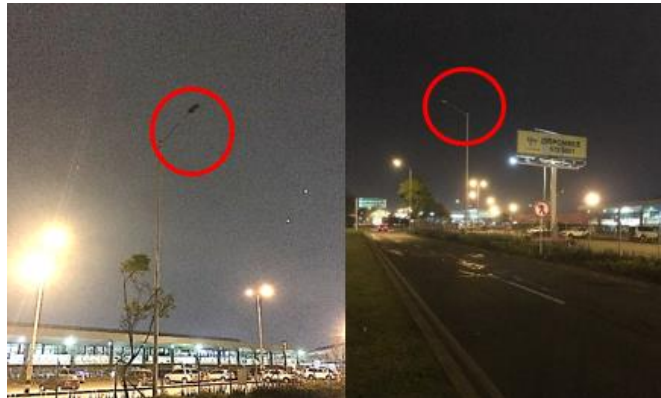
*Imagen 79.* Falta de iluminación en el corredor vial al frente del Puente Aéreo sentido Oriente - Occidente

*Nota:* Falta de postes de luz que iluminen el corredor vial. Fuente: [Angulo Alvarez, R. y Giraldo Suaza, J.A. (2019). Falta de iluminación en el corredor vial al frente del Puente Aéreo sentido Oriente - Occidente.]

En este mismo sector se puede observar que hay postes de luz que no funcionan (ver imagen # 79) lo cual reduce la iluminación en la zona, esto se debe a la falta de mantenimiento y reparación de las farolas del alumbrado público.

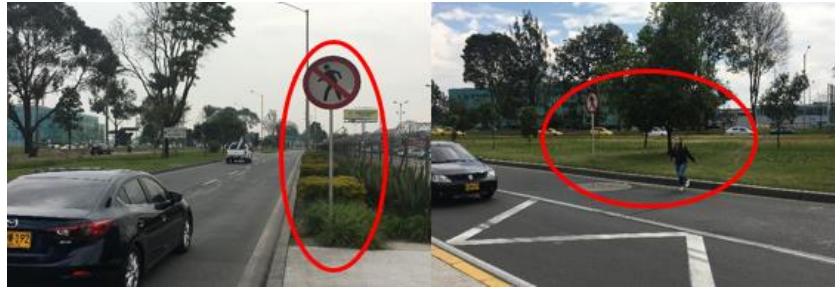
*Imagen 80.* Imprudencia de peatones a señales reglamentarias en la zona del Puente Aéreo sentido Oriente - Occidente

*Nota:* Imprudencia de peatones a señales reglamentarias como la circulación prohibida de peatones. Fuente: [Angulo Alvarez, R. y Giraldo Suaza, J.A. (2019). Imprudencia de peatones a señales reglamentarias en la zona del Puente Aéreo sentido Oriente - Occidente.]

De acuerdo con la imagen # 80 se puede observar que se encuentra la señal circulación prohibida de peatones, pero sin duda esta no es tenida en cuenta por los usuarios, ya que en esta parte del tramo que conecta el terminal de carga que se localiza al frente del Puente Aéreo solo se encuentra un puente peatonal a 800 metros de distancia, lo cual genera accidentes puesto que la vía no es apropiada para que los usuarios pasen de forma segura.

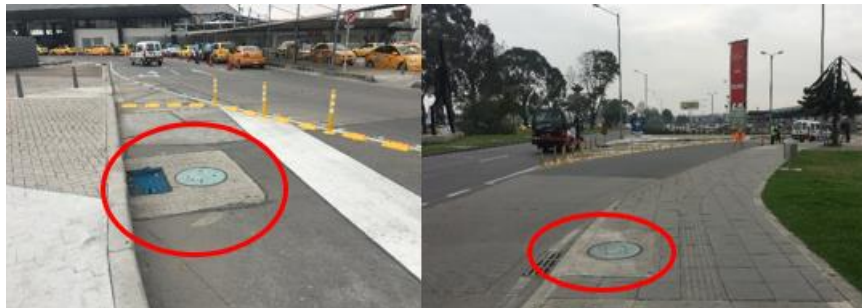
*Imagen 81.* Obstrucción de sumideros en la zona del Puente Aéreo sentido Oriente - Occidente

*Nota:* Obstrucción de sumideros podrían generar estancamiento de aguas lluvia. Fuente: [Angulo Alvarez, R. y Giraldo Suaza, J.A. (2019). Obstrucción de sumideros en la zona del Puente Aéreo sentido Oriente - Occidente.]

En la figura # 81 se puede detallar que uno de los sumideros localizado al acceso principal al Puente Aéreo no se encuentra debidamente despejado por falta de mantenimiento ya que al encontrar residuos en este pueden interrumpir el flujo de aguas lluvia ocasionado estancamientos lo cual puede generar daños en la parte funcional del pavimento a mediano o largo plazo.

Se observa que los sumideros ver imagen #81) se encuentran obstaculizados por mallas y residuos que interrumpen el flujo de aguas lluvia dado como consecuencia estancamientos de agua en la vía.	Se requiere el mantenimiento y limpieza regular de los sumideros para que no se presenten estancamientos de agua.
	En este retorno sentido Oriente – Occidente ver imagen #82) no se aprecian delineadores de piso en toda la curva, lo que generaría poca iluminación en horas de la noche.	Se sugiere la instalación de iluminación y la revisión de la señalización vertical del retorno, ya que presenta falencias.
<b>Aeropuerto El Dorado</b>	Invasión de carriles por parte de los vehículos ver imagen #83) que toman alguno de los accesos de entrada al Aeropuerto lo cual puede provocar accidentes y afectar la movilidad en esta zona.	Realizar campañas de concientización de seguridad vial que ayuden a que los conductores empiecen a manejar con más prudencia.

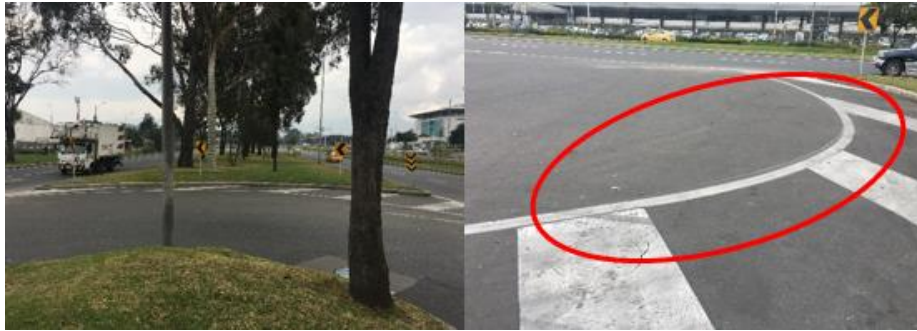
*Imagen 82.* Retorno sin delineadores de piso en la zona del Puente Aéreo sentido Oriente - Occidente

*Nota:* En esta zona no se aprecian delineadores de piso. Fuente: [Angulo Alvarez, R. y Giraldo Suaza, J.A. (2019). Retorno sin delineadores de piso en la zona del Puente Aéreo sentido Oriente - Occidente.]

Se puede apreciar (ver imagen # 82) que, al observar este retorno, no se aprecian delineadores de piso (tachones) en toda la curva, lo que generaría poca iluminación en horas de la noche.

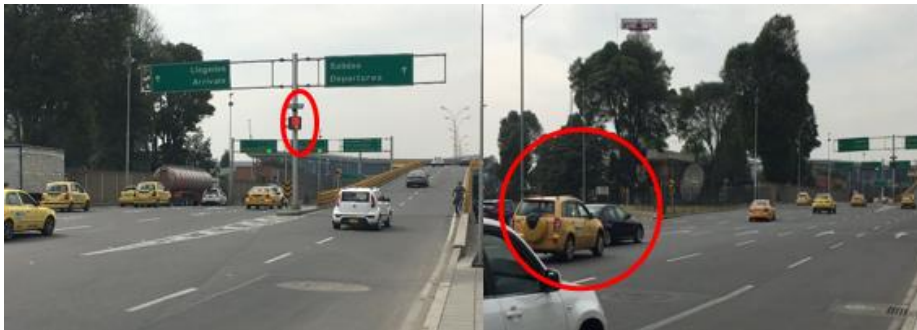
*Imagen 83.* Detenimiento de vehículos en el acceso principal al Aeropuerto El Dorado sentido Oriente - Occidente

*Nota:* Invasión de vehículos al carril lento produce que el tráfico se paralice. Fuente: [Angulo Alvarez, R. y Giraldo Suaza, J.A. (2019). Detenimiento de vehículos en el acceso principal al Aeropuerto El Dorado sentido Oriente - Occidente.]

En la figura # 83 se puede apreciar como los vehículos que transitan por el carril central invaden el carril lento lo que hace que se obstruya la movilidad al acceso de llegadas y salidas del Aeropuerto El Dorado sin tener en cuenta el aviso de reducción de velocidad.

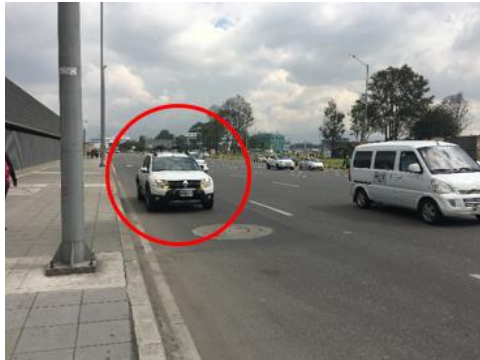
*Imagen 84.* Falta de señalización reglamentaria que prohíba parquear vehículos en el acceso principal al Aeropuerto El Dorado sentido Oriente - Occidente

*Nota:* Falta de señal de prohibido parquear para que conductores no se estacionen en la vía. Fuente: [Angulo Alvarez, R. y Giraldo Suaza, J.A. (2019). Falta de señalización reglamentaria que prohíba parquear vehículos en el acceso principal al Aeropuerto El Dorado sentido Oriente – Occidente.]

En esta misma zona se puede apreciar (ver imagen # 84) una imprudencia por parte del conductor ya que este vehículo se encuentra detenido sobre toda la entrada de la demarcación divergente los vehículos transitan a gran velocidad y no hay una señal de prohibido parquear.

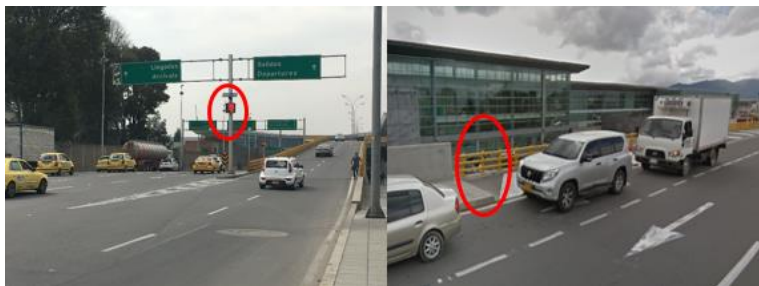
*Imagen 85.* Falta de señalización reglamentaria que prohíba el paso al peatón en el acceso principal al Aeropuerto El Dorado sentido Oriente - Occidente

*Nota:* En el puente vehicular hace falta una señalización reglamentaria que prohíba el paso al peatón en el acceso al Aeropuerto Falta de postes de luz que iluminen el puente peatonal y la ciclovía. Fuente: [Angulo Alvarez, R. y Giraldo Suaza, J.A. (2019). Falta de señalización reglamentaria que prohíba el paso al peatón en el acceso principal al Aeropuerto El Dorado sentido Oriente - Occidente.]

En esta misma zona también se puede apreciar (ver imagen # 85) como los peatones utilizan este tramo vial para transitar a pesar de las altas velocidades en la cual transitan los vehículos, no se aprecia una señal peatonal en la parte superior del puente en donde impida el ingreso de usuarios a la calzada.
