**Estudio Patológico**  
**Casa Inglesa de Ambalema-Tolima**

Universidad Santo Tomas  
Facultad Ingeniería Civil  
Especialización Patología de la Construcción  
Ibagué 2023

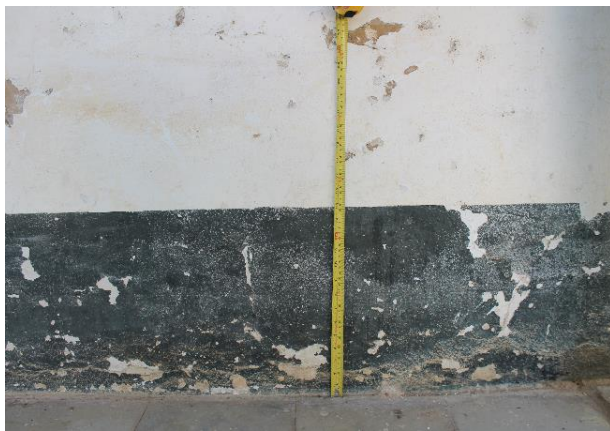
**Figura 26**

- **Tipo de Lesión:** Mecánica
- **Diagnóstico:** Desprendimiento de acabados continuos (pintura y revoco), localmente (Figuras 26 y 27).
- **Lesión Primaria:** Abombamiento de pintura.
- **Lesiones Secundarias:**
  - Desgaste del acabado continuo por secciones
  - Desprendimiento total del acabado

*Desprendimiento de acabado continuo en fachada.*

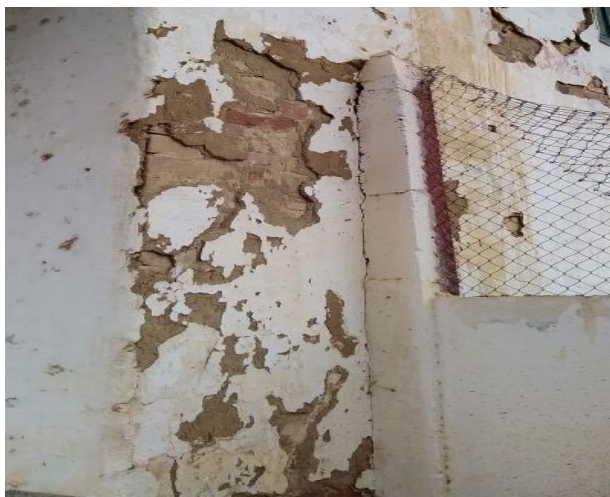
**Figura 27**

*Desprendimiento del recubrimiento (revoque) en fachada.*

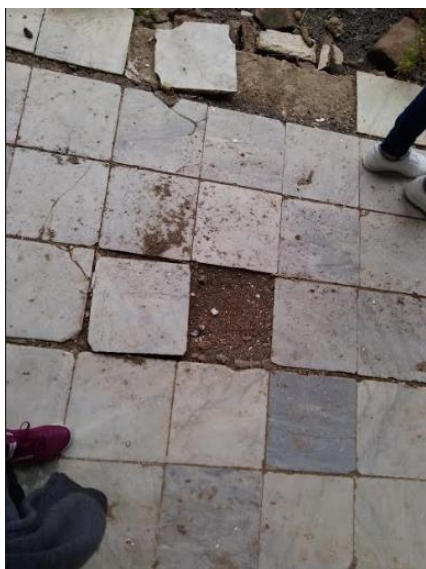
**Figura 28**

- **Diagnóstico:** Desprendimiento de acabados por elementos (baldosas) (Figura 28). Estos desprendimientos se presentan de manera local; se generan debido al gran deterioro que presenta la vivienda, la falta de mantenimiento de la estructura, y por contracciones y dilataciones producidas por la separación entre el mortero y la baldosa.
- **Lesión Primaria:** Fisura.
- **Lesión Secundaria:** Rotura del elemento unitario.
- **Causas:**
  - Directa: Esfuerzo rasante (contracción y dilatación), producida por la separación entre el mortero y la baldosa, ocasionada por unión mecánicamente débil.
  - Indirecta: Unión mecánicamente débil.

*Desprendimiento de baldosas.*

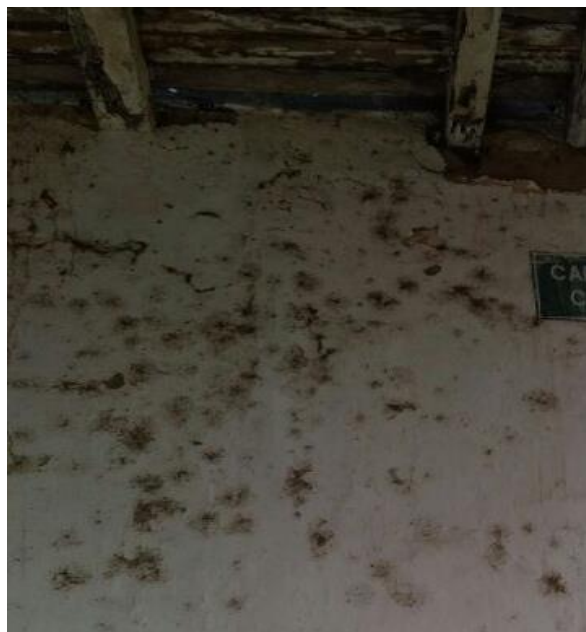
**Figura 29**

- **Diagnóstico:** se debe a la acumulación de partículas contaminantes como heces de animales, viento, agua, (Figura 29) así como a la textura y geometría de la fachada.
- **Lesión Primaria:** Manchas en muros, vigas y columnas.
- **Lesión Secundaria:** Pudrición de elementos estructurales y no estructurales.
- **Causas:**
  - Directa: Organismos vivos (quirópteros, xilófagos, roedores) y agentes climáticos (Figura 30).
  - Indirectas: Textura y geometría de la fachada.

*Ensuciamiento por depósito.*

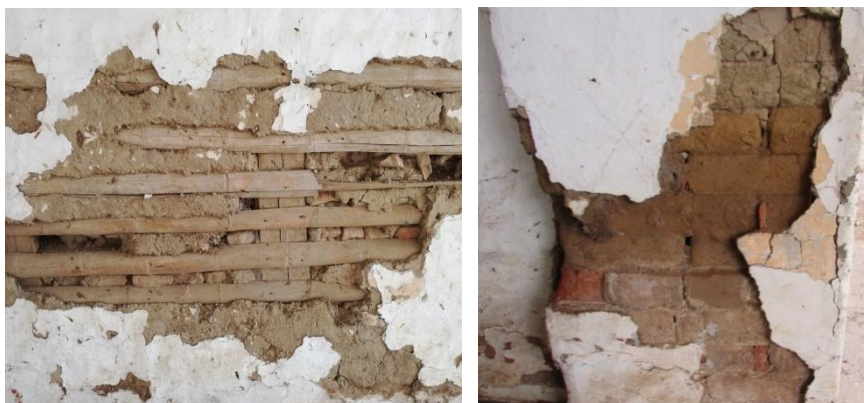
**Figura 37**

Figura 37, se observa que se ha perdido más del 50% del material y que requiere de una intervención inmediata.

*Desprendimiento del material de acabado y parte del revoque.*

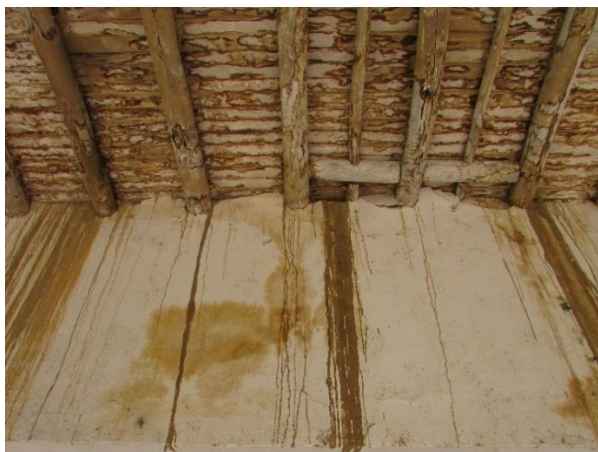
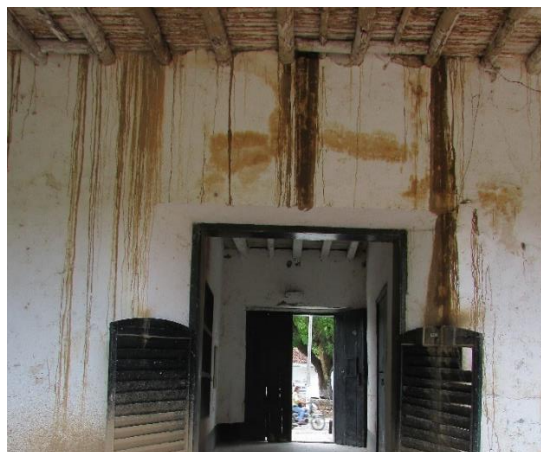
**Figura 38**

- **Tipo de Lesión:** Física.
- **Diagnóstico:** Diversas son las partículas ensuciantes que se presentan en la construcción; en este caso se encuentra un ensuciamiento por lavado diferencial debido a los diferentes churretones que se encuentran dentro de la vivienda después de fuertes lloviznas frecuentes (Figura 38).
- **Lesión Primaria:** Churretones en los muros.
- **Lesión Secundaria:** Debilitamiento y soplamiento del acabado
- **Causas:**
  - Directa: Agentes climáticos (lluvias).
  - Indirectas: Disposición de materiales porosos.

*Churretones en el interior de la vivienda.*

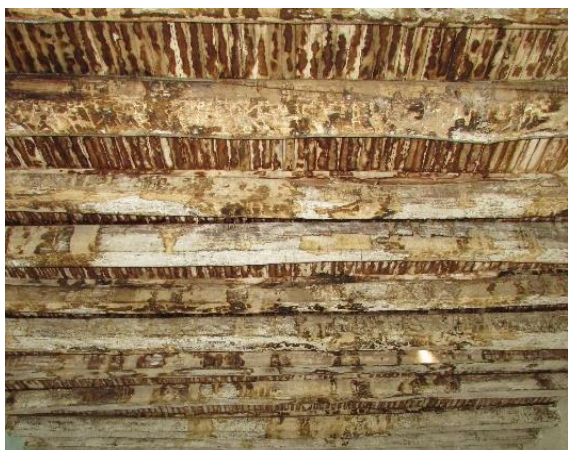
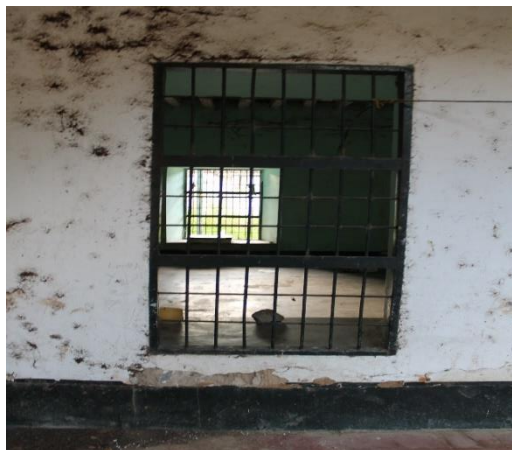
**Figura 39**

- **Diagnóstico:** Diversas son las partículas ensuciantes por deposito que se presentan en la construcción, debido a organismos vivos, en esta estructura se observa la presencia de roedores y quirópteros (Figura 39).
- **Lesión Primaria:** Manchas en materiales estructurales y no estructurales.
- **Lesión Secundaria:** Debilitamiento del acabado
- **Causas:**
  - Directa: Organismos vivos.
  - Indirectas: Deficiencia en la selección de materiales constructivos (madera) que atraen organismos vivos.

*Ensuciamiento en plataformas y muro.*

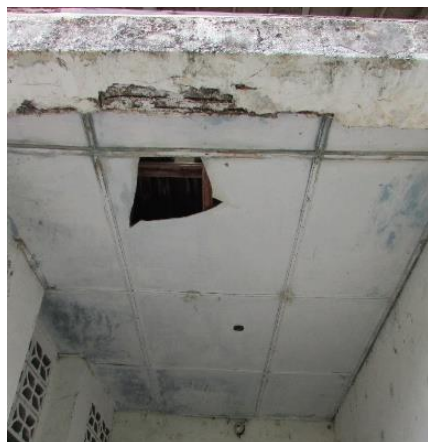
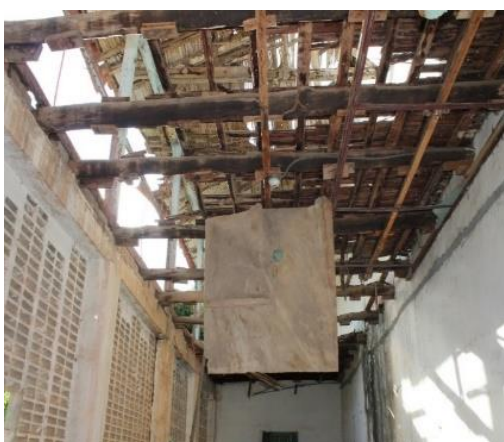
**Figura 43**

- **Tipo de Lesión:** Física.
- **Diagnóstico:** Esta lesión se presenta, debido a que la cubierta de la vivienda se encuentra averiada, ya que algunos elementos que la componen se han desgastado y fracturado, ocasionando orificios que permiten la entrada de agua de lluvia. Esto ha provocado que lo entrepisos compuesto por madera y los cielos rasos elaborados en madera tríplex se dañen ocasionando un desgaste precipitado y su posterior colapso (Figuras 43 y 44).
- **Lesión Primaria:** Manchas y pérdidas de las propiedades físicas en la madera y esterilla de guadua. También se presenta soplamiento de este material.
- **Lesión Secundaria:** pérdida de propiedades físicas, aparición de hongos y fractura de este material.
- **Causas:**
  - Directa: Humedad por filtración.
  - Indirectas: Falta de mantenimiento y descomposición de la cubierta.

*Desprendimiento de cielo raso en icopor.*

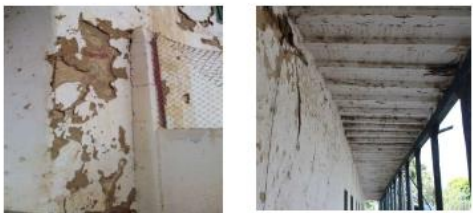
| | MUROS FACHADA | | | |
|---|---|---|---|---|
| Descripción | Los muros se encuentran contruidos en adobe y bahareque, evidenciándose lesiones físicas (humedad y suciedad), lesiones mecánicas (fisuras, desprendimiento), lesiones químicas (presencia de organismos). | <p><b>HUMEDAD:</b> Se evidencia en todos los muros de la fachada, presencia de humedad debido a que la mayor parte de la estructura de la cubierta está colapsada, lo que permite que los muros presenten humedades ocasionando que se degrade progresivamente el adobe, así mismo presencia de hongos, mohos y líquenes.</p> <p><b>SUCIEDAD:</b> La mayor parte de los muros presentan suciedad por deposito ya que hay presencia de organismos quirópteros, adicional a ello debido al abandono que cuenta la estructura se evidencia suciedad por lavado diferencial.</p> | <p><b>FISURAS:</b> Se observa en uno de los muros ubicados en el costado izquierdo de la vivienda, presenta fisuras debido a la sobrecarga puntal generada por el entrepiso ya que esta presenta deterioro por organismos vivos.</p> <p><b>DESPRENDIMIENTOS:</b> el muro ubicado en el eje 1F presenta desprendimiento por acabado continuo.</p> | <b>ORGANISMOS:</b> Los muros presentan organismos vegetales como hongos, mohos y líquenes, debido a la presencia de humedad y así mismo al abandono en el que se encuentra la estructura ha provocado que se formes organismos vegetales en los muros de la vivienda. |

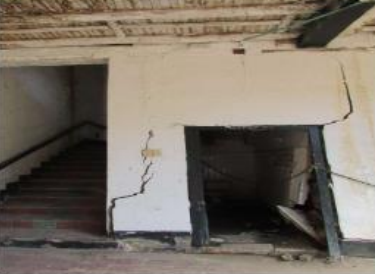
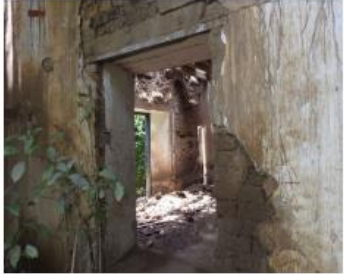
| | MUROS INTERNOS | | | |
|---|---|---|---|---|
| Descripción | <p>Esta humedad se presenta como consecuencia de la rotura de tuberías, en este caso se evidencia que las redes de distribución de agua presentan gran deterioro (algunas ya se encuentran oxidadas completamente) a falta de mantenimiento periódico y por lo que se encuentran a la intemperie provocando que organismos genere daños sobre ella, lo que ocasiona la fractura de estas y provocando que elementos como entrepiso y muros se vean afectados.</p> <p><b>LESIÓN</b><br/>Primaria: Humedad<br/>Secundaria: Mancha de humedad en forma de nube nuclear.</p> <p><b>CAUSA</b><br/>Directa: Oxidación y corrosión<br/>Indirecta: Falta de mantenimiento .</p> | <p>Debido a la ausencia de elementos de soporte de reparto de cargas bajo las cabezas de las vigas, ha generado una mayor carga axial en el muro de adobe, observándose un aplastamiento del muro. Así mismo influyen factores como la degradación de los materiales, afectando de manera directa ya que se disminuye sus resistencia y provocando deformaciones en la mayor parte de los muros.</p> <p><b>LESIÓN</b><br/>Primaria: Fisuras y Embobamiento<br/>Secundaria: Grietas y Posterior deformación del Muro</p> <p><b>CAUSA</b><br/>Directa: Sobre cargas en la estructura<br/>Indirecta: Fallas en los diseños (Por la antigüedad de la estructura).</p> | <p>Se evidencia grietas superiores a los 8 mm, las cuales nacen del marco de la puerta, asimismo grietas en la zona inferior del muro, debido a la alta concentración de esfuerzos y la incompatibilidad mecánica entre el adobe y los dinteles de madera.</p> <p><b>LESIÓN</b><br/>Primaria:<br/>Fisuras (Aberturas en la superficie del elemento)<br/>Secundaria: Grietas</p> <p><b>CAUSA</b><br/>Directa: Sobrecargas y utilización de elementos poco resistente a tracción<br/>Indirecta: Antigüedad de los materiales y falta de manteniendo</p> | <p>cómo se ha venido mencionando esta estructura, se encuentra altamente afectada por la ausencia de la cubierta, la cual ha permitido la presencia de varias lesiones, causadas por la acción erosiva del viento o la escorrentía del agua de lluvia por la superficie de los paramentos, causando daños puntuales en los muros.</p> |

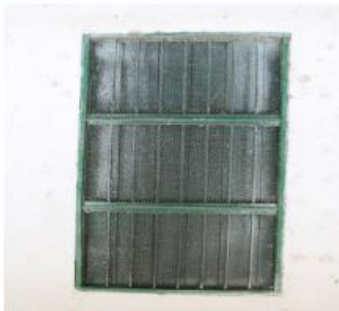
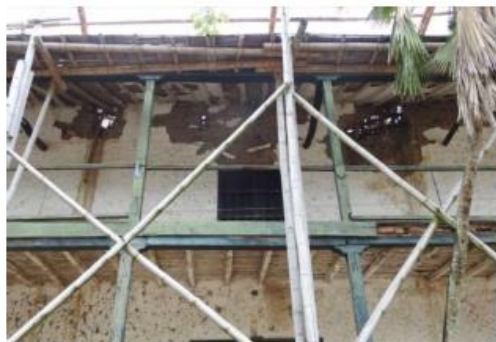
| | VENTANAS Y PUERTAS-PRIMER PISO Y SEGUNDO PISO | | |
|---|---|---|---|
| Descripción | <p>Se observa puertas en madera, con presencia de insectos sociales (termitas) y hongos xilófagos (moho, hongos cromógenos y hongos de pudrición), los cuales han deteriorado la estructura de la puerta.</p> <p><b>LESIÓN</b><br/>Primaria: Presencia de termitas.<br/>Secundaria: pérdida de resistencia del material.</p> <p><b>CAUSA</b><br/>Directa: Humedad.<br/>Indirecta: Ausencia de mantenimiento preventivo.</p> | <p>La casa inglesa cuenta con ventanas en madera y hierro, con dimensiones promedio 2m x 1.58m, evidenciándose corrosión y oxidación en materiales constituidos por elementos metálicos.</p> <p><b>LESIÓN</b><br/>Primaria: Aparición de patinas.<br/>Secundaria: Pérdida del material.</p> <p><b>CAUSA</b><br/>Directa: Contaminación ambiental y humedad<br/>Indirecta: Incompatibilidad de materiales (no utilización de anticorrosivos)</p> | <p>Esta baranda se encuentra construida en madera cepillada con un D:3/8", las cuales se encuentran afectadas por organismos xilófagos y presencia de hongos de pudrición, con llevando al debilitamiento de la baranda.</p> <p><b>LESIÓN</b><br/>Primaria: Presencia de termitas y hongos de pudrición.<br/>Secundaria: Debilitamiento de la baranda y pérdida de material</p> <p><b>CAUSA</b><br/>Directa: presencia de organismos vivos y afectación de factores meteorológicos.<br/>Indirecta: Ausencia de mantenimiento preventivo.</p> |

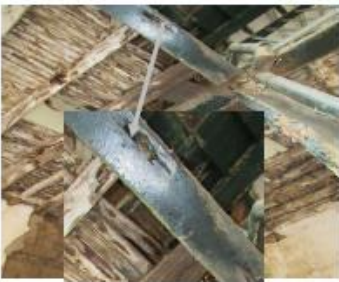
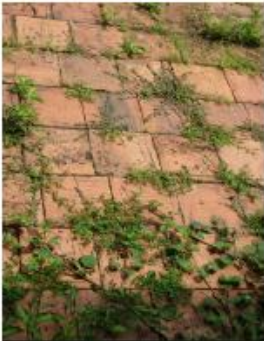
| | AREAS COMUNES | | |
|---|---|---|---|
| Descripción | <p>Desprendimiento de acabados por elementos (baldosas), estos desprendimientos se presentan local. Se generan debido al gran deterioro que presenta la vivienda, y a la falta de mantenimiento que se le ha realizado, por ende, los esfuerzos mecánicos han producido el desprendimiento total del acabado.</p> <p><b>LESIÓN</b><br/>Primaria: Fisura<br/>Secundaria: Rotura del elemento unitario</p> <p><b>CAUSA</b><br/>Directa: Esfuerzos mecánicos (cargas, impactos, sobre cargas, movimientos continuos)<br/>Indirecta: Degradación del material adhesivo</p> | <p>Se observa daños en los pies derechos, debido a la presencia de insectos tipo licidos los cuales han con llevado a la perdida de material, así mismo, se presenta que las larvas de estos escarabajos hacen el túnel, y expulsando el excremento fuera de la madera.</p> <p><b>LESIÓN</b><br/>Primaria: Perforaciones en la madera de 1 cm<br/>Secundaria: Perdida del material</p> <p><b>CAUSA</b><br/>Directa: Presencia de organismos licidos.<br/>Indirecta: Falta de mantenimiento.</p> | <p>Se evidencia en el jardín interior el piso en tablón ladrillo, con presencia de organismos vegetales que han provocado el desprendimiento de estos tablon.</p> <p><b>LESIÓN</b><br/>Primaria: fisuras y desprendimiento en ciertas áreas del tablón<br/>Secundaria: Desprendimiento del elemento</p> <p><b>CAUSA</b><br/>Directa: Presencia de organismos vegetales<br/>Indirecta: Falta de mantenimiento.</p> |

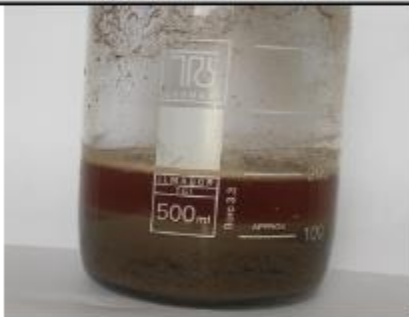
| Suelo en solución de Hidróxido de Sodio al 3% | Conclusión |
|---|---|
| | <p>La muestra evidencia altas trazas de<br/>Materia Orgánica</p> <p>Placa Orgánica No. 4</p> |
