**“HISTORIA CLINICA Y DIAGNOSTICO DEL EDIFICIO DONDE  
FUNCIONABAN LAS EMPRESAS PUBLICAS DE CARTAGENA INDIAS”**

**UNIVERSIDAD SANTO TOMAS**

**ESPECIALIZACION EN PATOLOGIA DE LA CONSTRUCCION**

**2015**

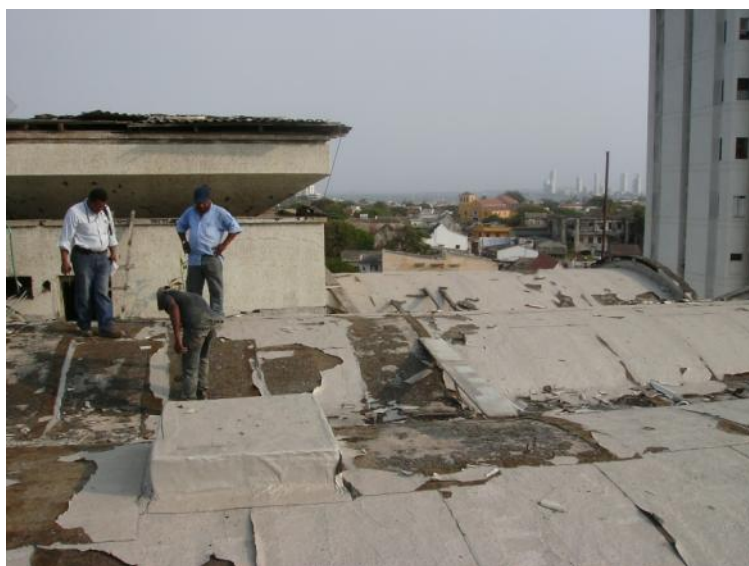
**Imagen 11:** Cubierta Abovedada

Se decide realizar una inspección visual al edificio en orden descendente, desde la cubierta abovedada hacia la cimentación del mismo. De esta manera se detecta el orden de la filtración y humedecimiento de los distintos pisos de la edificación, siendo la humedad la principal causa de deterioro de la edificación y la principal causa de lesión patológica.

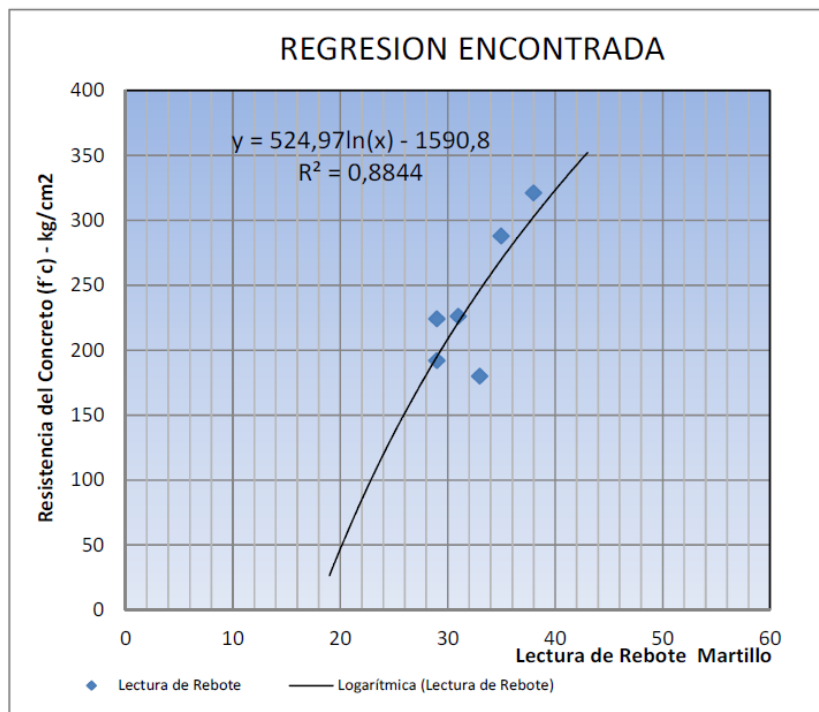
**Imagen 24:** Regresión de la resistencia de los concretos

La ejecución de lecturas con esclerómetro sobre las columnas sobre las cuales se realizaron los núcleos tuvo como objeto encontrar una correlación de la resistencia de los concretos con las lecturas de rebote realizadas. La regresión fue realizada para un comportamiento logarítmico entre las dos variables, ya que este es el tipo de comportamiento encontrado entre la resistencia superficial y las lecturas esclerométricas. La relación encontrada gráficamente se presenta a continuación indicándose que no se encuentra alejado de las presentadas por el manual del equipo utilizado. Los resultados de la resistencia de los ensayos sobre las columnas.

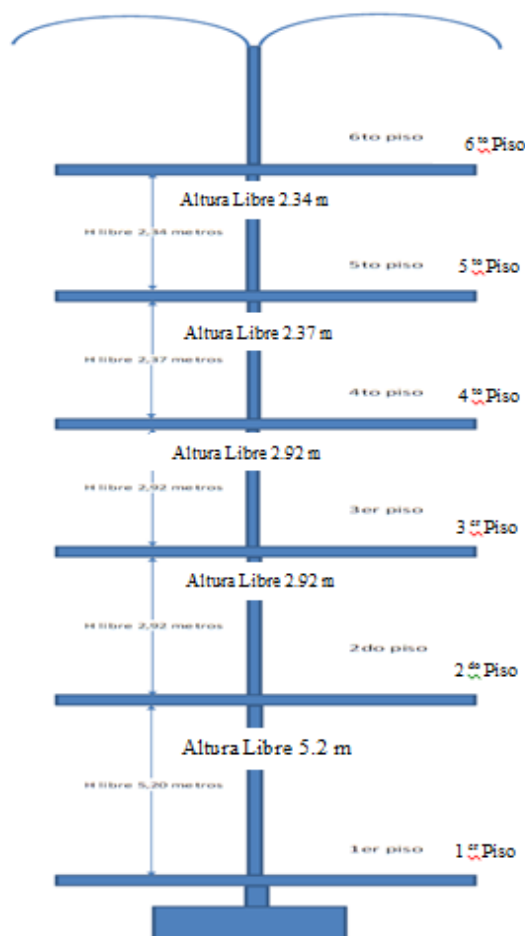
**Imagen 25:** Alturas Libres medidas entre placas para los entre pisos Edificio EPM Cartagena

En primer lugar se ha verificado la altura libre entre placas de entrepiso con el fin de definir las alturas libre de columnas. Esta verificación se presenta en el siguiente esquema.

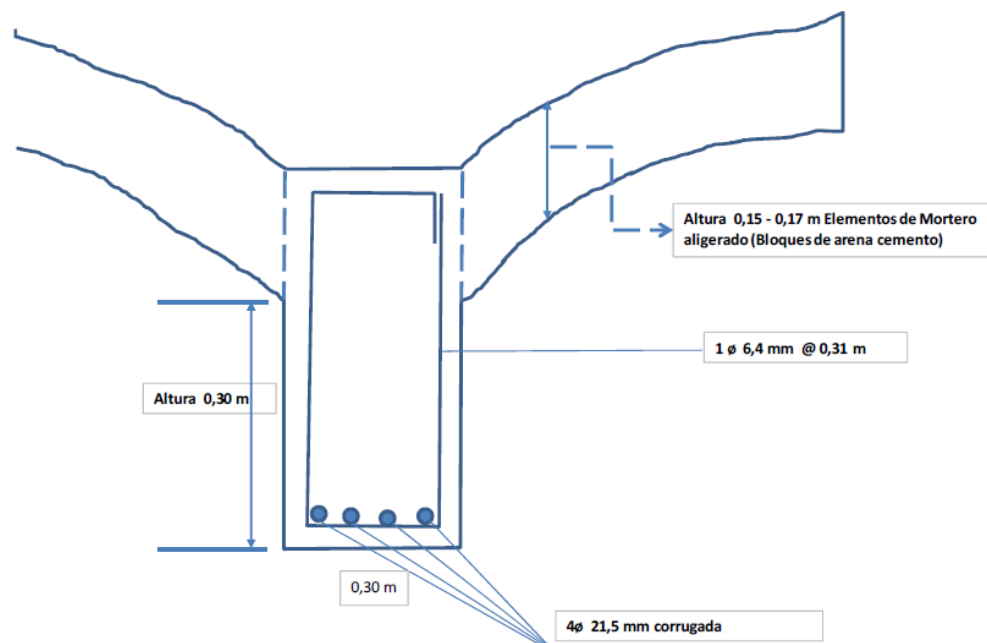
Cubierta abovedada sexto piso

Es necesario confirmar, pero parece que las vigas que se encuentran sobre el eje 6 de todos los niveles presentan un ancho de 85 cms y un refuerzo diferente a las demás vigas exploradas en el sentido corto de la estructura. Confirmamos que la cubierta abovedada no presenta oxidación sobre las vigas principales y que los escurrimientos de agua se presentan por entre los bloques.

Recubrimiento lateral 4 cm

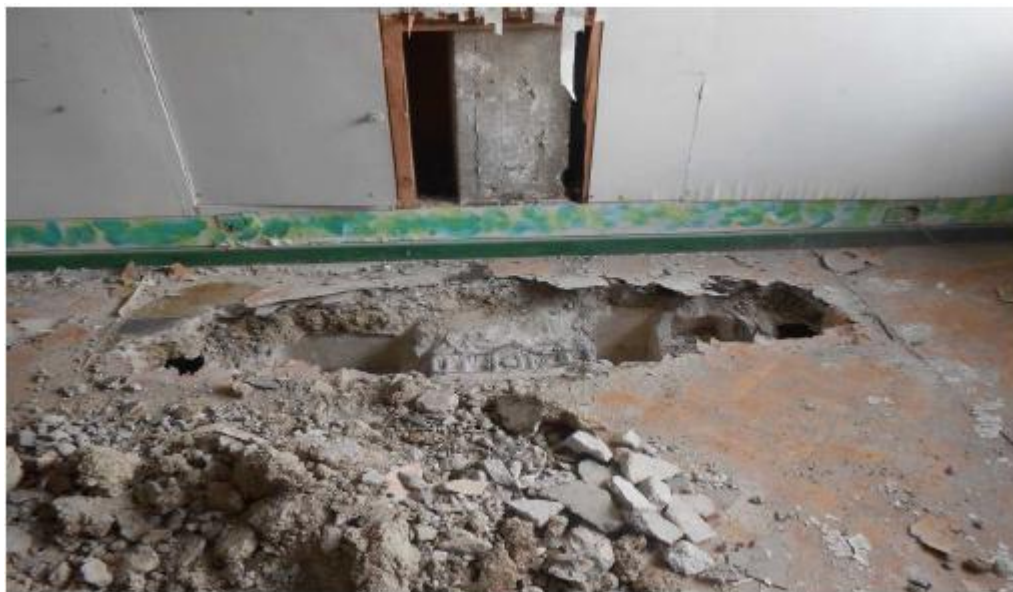
Corresponde a la exploración del sistema de losa presente en la edificación

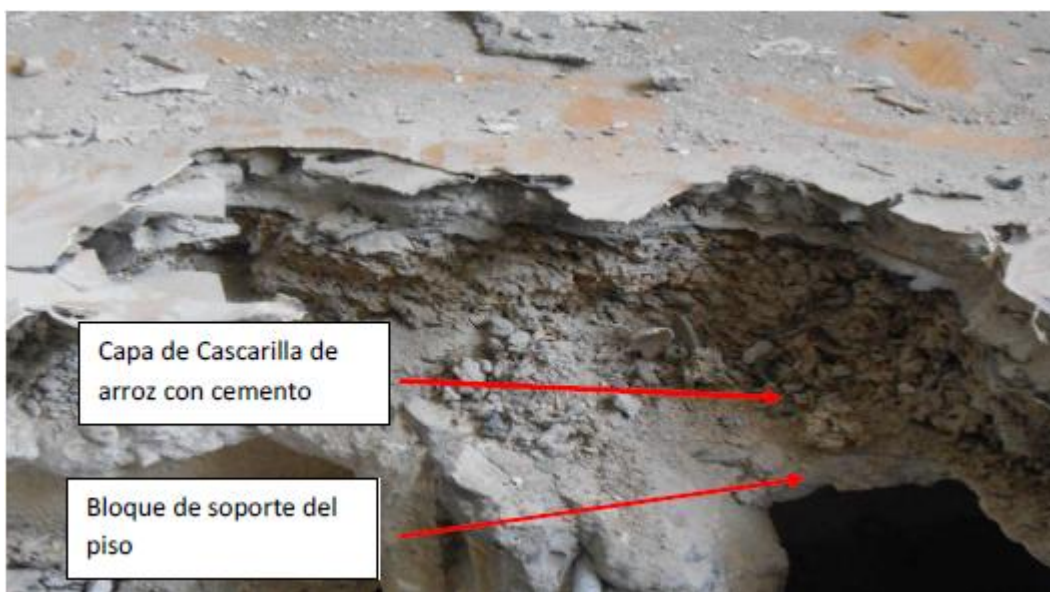
Detalle del sistema de Piso encontrado en los ensayos exploratorios.

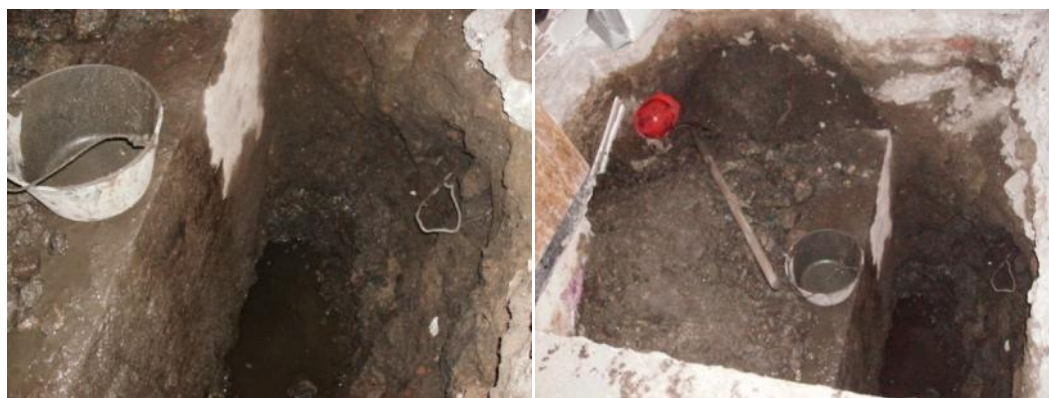
Exploración para determinar los espesores de las zapatas Columna-5C.

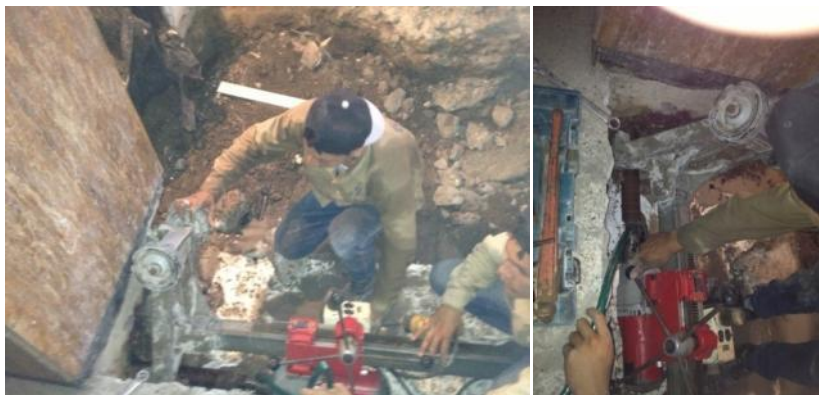
Momento de anclaje de la maquinaria sobre la columna 5-C para la extracción de núcleos para determinar la resistencia a la compresión del concreto en el primer nivel en su base o unión.
