**PLAN MAESTRO DE ACUEDUCTO Y ALCANTARILLADO DEL SECTOR  
URBANO DEL MUNICIPIO DE JENESANO, PROVINCIA DE MARQUEZ,  
BOYACÁ**

**UNION TEMPORAL RESTRUCTURACION PLAN MAESTRO DE ACUEDUCTO  
Y ALCANTARILLADO DEL MUNICIPIO DE JENESANO**

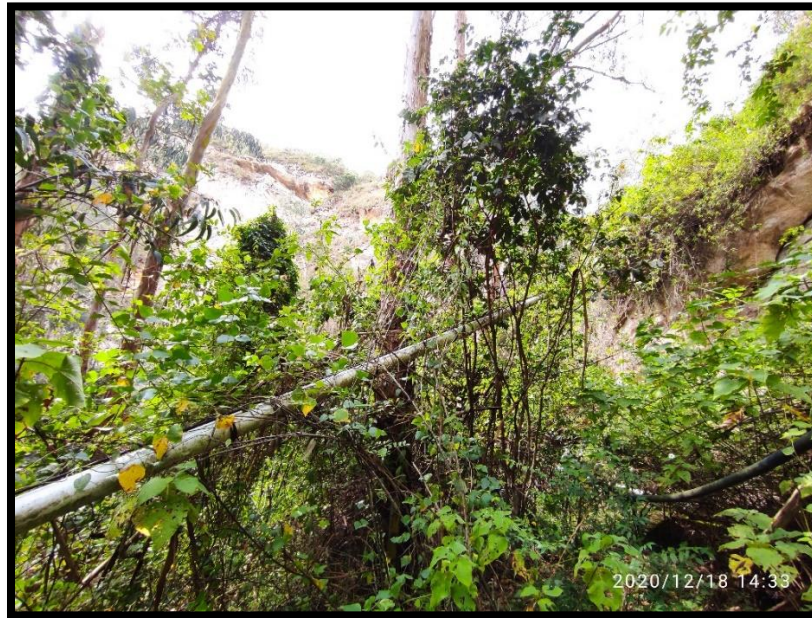
**Imagen N°13.** Paso Elevado # 3.

Como se puede observar este paso elevado es el que se encuentra a mayor altitud, y con más riesgo de caída debido a la formación rocosa a su alrededor y los arboles de longitud considerable a los cuales se acerca de manera preocupante.

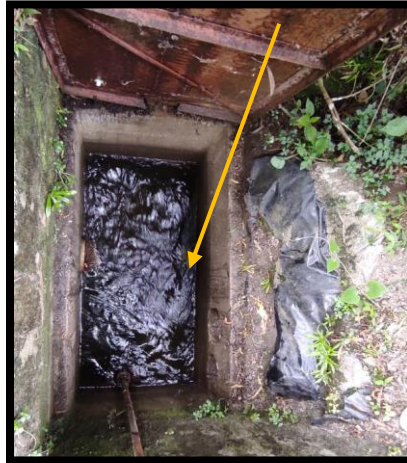
**Imagen N°26.** Orificio de salida.

- **Orificio de Tubería de aducción:** la tubería de salida de la caja de recolección al desarenador es un tubo en PVC con un diámetro efectivo de 6" el cual tiene una reducción a 4" para dar manejo de presiones y evitar manejar el sistema a tubo lleno. Se encuentra a una profundidad de 0.56 m.

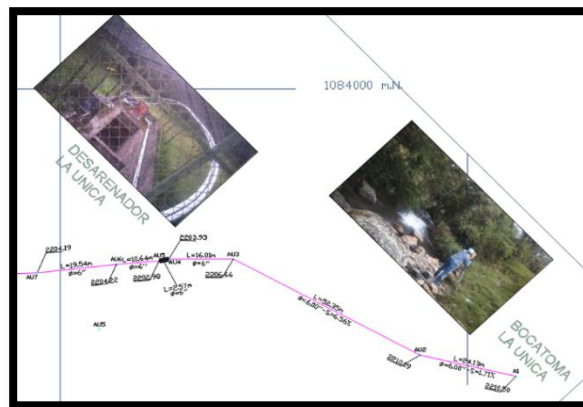
**Imagen N°27.** Localización general Línea de Aducción

La línea de aducción de la quebrada la Única tiene una longitud de 92.49 m que comprende desde la caja de recolección hasta el desarenador. Esta tubería es en PVC con un diámetro efectivo de 6", fue construida en el año 1993 y presenta un estado aceptable para su funcionalidad.

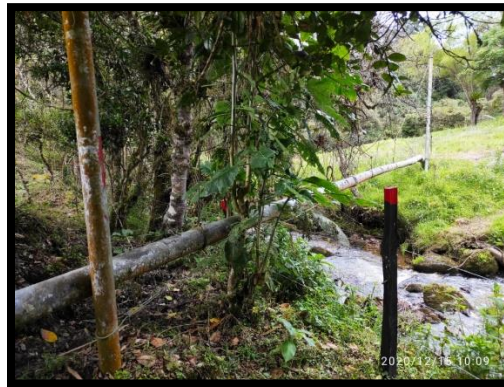
**Imagen N°28.** Paso elevado 1.

Sobre la línea de aducción se encuentra un paso elevado el cual sobrepasa el cauce de la quebrada Única, está sostenido con guaya y sus respectivos anclajes de lado y lado de la quebrada. La tubería que como se mencionó anteriormente es en PVC de 6" y se observa que está en un estado aceptable y funcional.

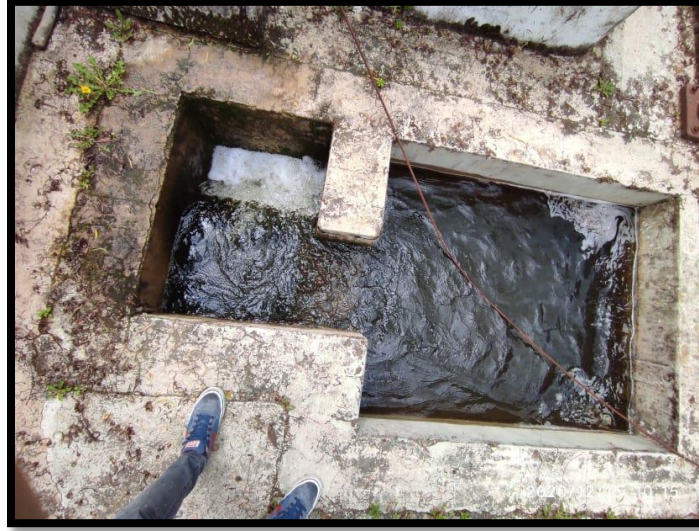
**Imagen N°31.** Caja de entrada desarenador.

La caja de entrada al desarenador se encuentra con desgaste producto del pasar de los años desde su elaboración, además en sus bordes hay presencia de lama y pequeña vegetación.

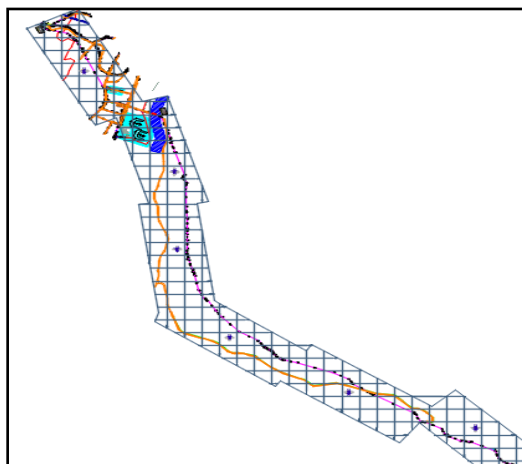
**Imagen N°35.** Localización general línea de conducción

En este trayecto se encuentran 4 pasos elevados de los cuales dos atraviesan la quebrada Única, otro se encuentra suspendido debido a las malas condiciones del terreno en tiempo de invierno y un último que sobrepasa el río Teatinos. Cada uno de estos pasos se encuentra con su respectivo anclaje a lado y lado y una guaya que da sostenimiento y estabilidad a la tubería para evitar rupturas. La tubería presenta un estado aceptable para continuar su funcionalidad.

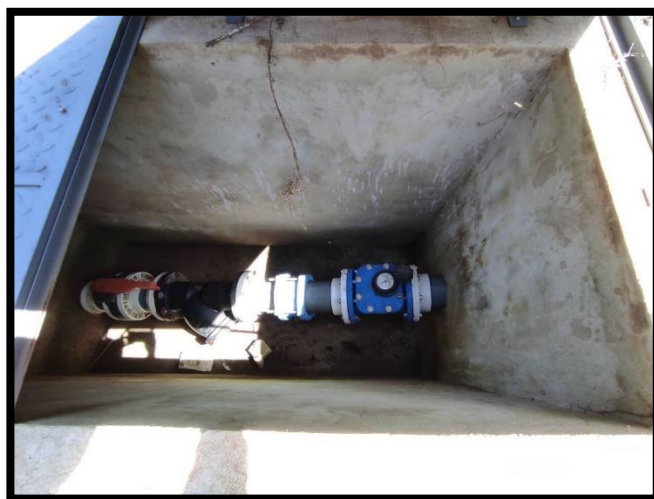
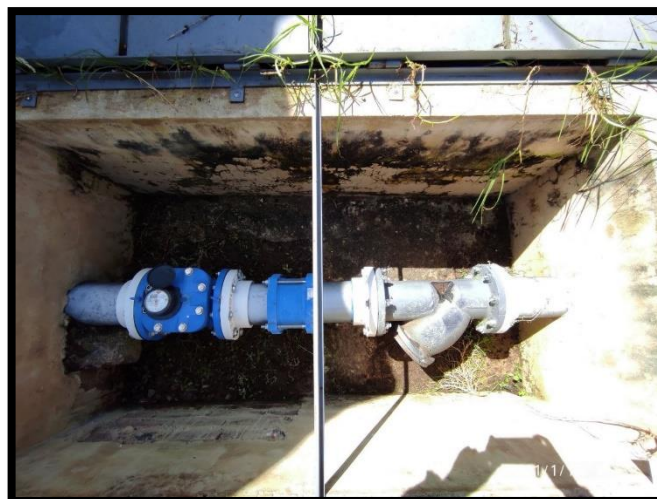
El sistema Inicia con una caja de entrada para cada fuente de abastecimiento, las cajas cuentan con válvula para control de caudal a la entrada. En el caso de la Quebrada la Única es una caja en mampostería de 1,20 m de largo y 0,90 m de ancho, con válvula en HF 6". Para la Quebrada La Rosa es en mampostería con medidas 0,80 m de largo por 0,70 m de ancho y también tiene válvula HF de 6". Los medidores se encuentran ubicados en las líneas de conducción de cada caja de entrada, poseen diámetros de 4" y 6" respectivamente (Imagen 41).

**Imagen N°41.** Cajas de Entrada a la PTAP (Izquierda – Captación La Rosa, Derecha – Captación La Única)

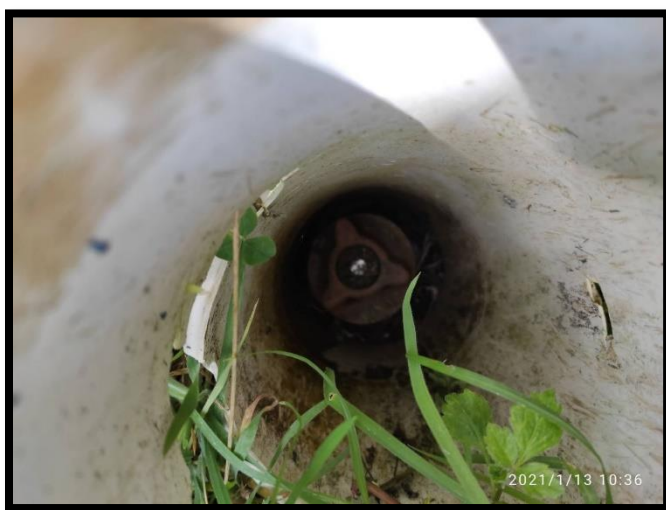
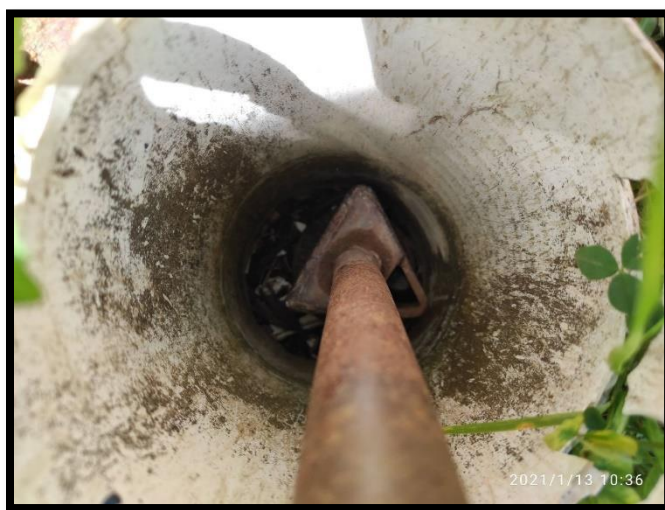
**Imagen N°42.** Sistema de Bypass.

Existe un sistema de Bypass de 6" para cada fuente de abastecimiento, se encuentran en funcionamiento y buen estado como se presenta en la Imagen 42.

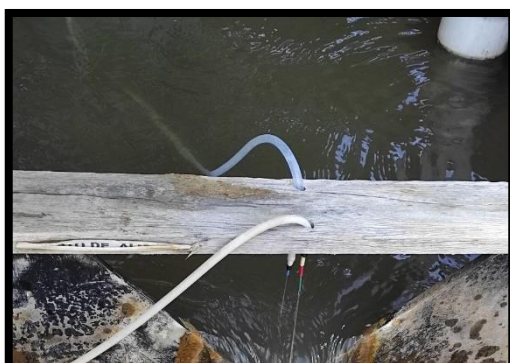
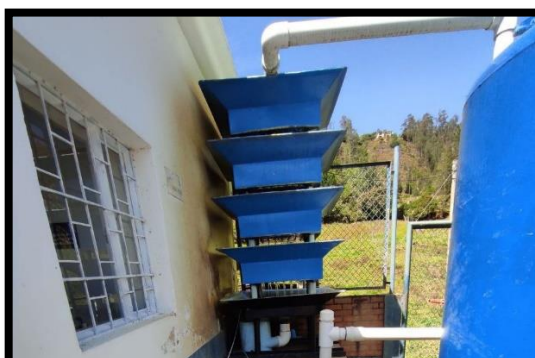
**Imagen N° 42 y 43.** Vertedero.

Es una estructura en concreto reforzado con las siguientes dimensiones: Ancho: 0,97 m, Largo: 1,79 m y Profundo de 0,85 m. El acceso a la estructura es a través de dos (2) tubos en PVC de 6". Para la determinación de caudal de entrada existe un vertedero triangular en lámina inoxidable. La adición de la solución de Sulfato de Aluminio y Soda Cáustica se realiza en forma puntual y en simultáneo permitiendo la mezcla homogénea e instantánea del coagulante en toda la masa de agua (Imagen 43).

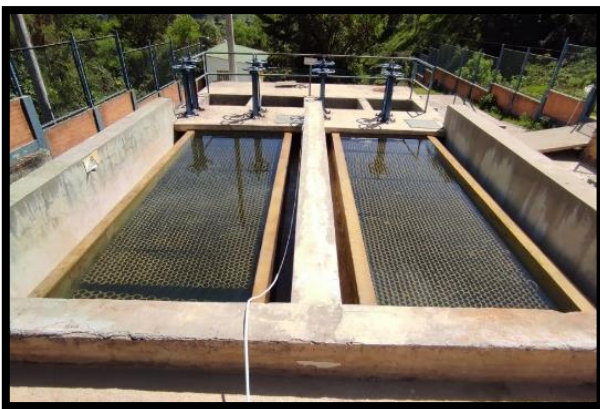
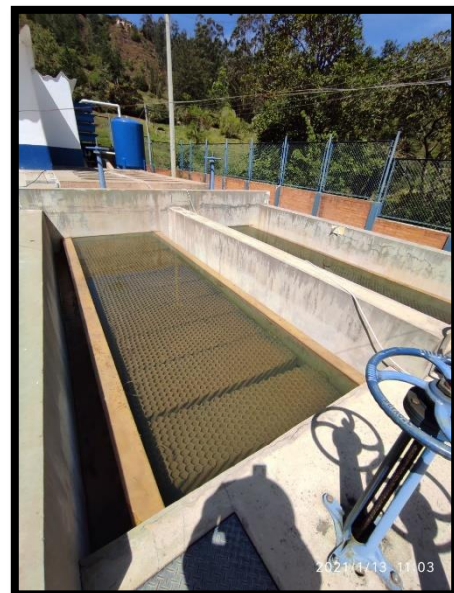
Se realiza en dos (2) unidades de Flujo Horizontal Ascendente, construidos en concreto reforzado, con canaletas de recolección laterales, provisto de paneles tipo colmena. Tiene las siguientes dimensiones: Largo: 5,30 m, ancho: 1,62 m y Profundo: 5,00 m. Los paneles se encuentran en buen estado y se realiza mantenimiento cada 15 días.

**Imagen N°48 y 49.** Unidades de Sedimentación y Panel Tipo Colmena.

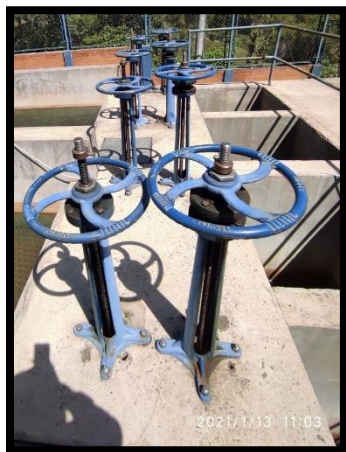
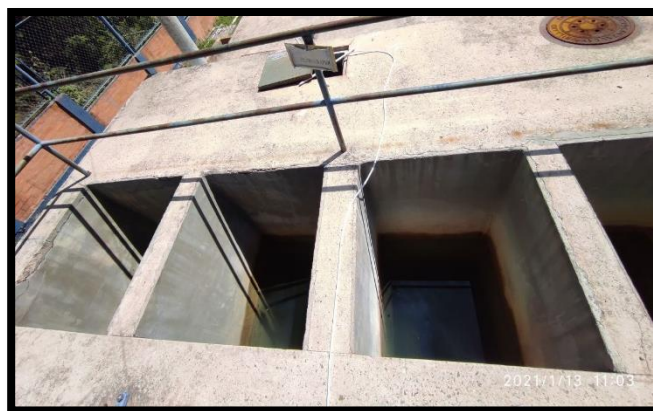
**Imagen N°50 y 51.**Filtros Rápidos.

Se realiza en cuatro (4) unidades de Filtros Rápidos Ascendente, construidos en concreto reforzado, con las siguientes dimensiones: largo: 1,17 m, ancho 1,17 m por 7,18 de profundidad total. Cada filtro cuenta con un sistema de drenaje el cual está compuesto por un falso fondo. El lecho filtrante consta de una capa de piedra gruesa, una de grava media, arena fina y antracita. El tiempo de operación de cada filtro es de 6 a 8 horas (Figuras 50 y 51).

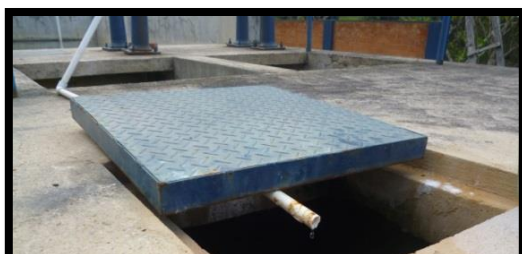
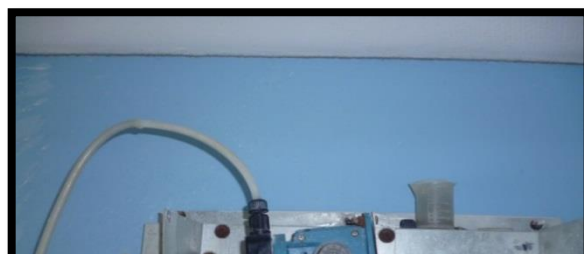
Para la etapa de desinfección se emplea Hipoclorito de Calcio al 70%, el cual es aplicado en solución en la canaleta de salida de los filtros. La solución se prepara agregando 1 Kg de Hipoclorito de Calcio ( $\text{Ca}(\text{ClO})_2$ ) en 250 l de agua. La dosificación se realiza con un dosificador tipo membrana como se observa en la Imagen 52.

**Imagen N°52 y 53.** .Sistema de Dosificación de Hipoclorito de Calcio.

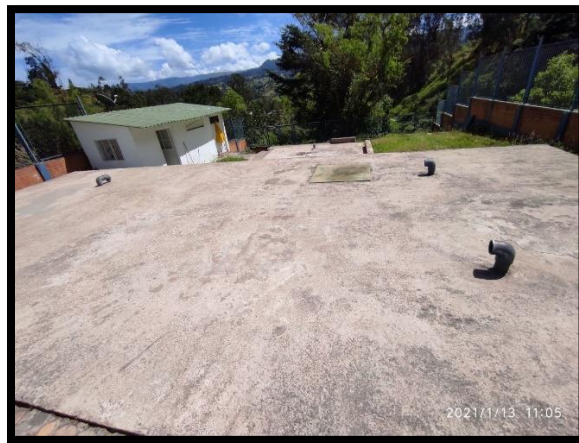
**Imagen N°56.** Tanque N°2.

En la caja de Salida en mampostería encontramos dos (2) válvulas de 4". La primera permite la distribución de agua al Sector Sur y la segunda al Sector Norte. La caja de protección de 1,15m x 1,15 m en buen estado pero sin tapa.
