**Aplicación en temáticas de Ingeniería Civil**  
**Diagnóstico de las fallas que se presentan en el pavimento flexible de la vía**  
**antigua Villavicencio-Bogotá (Buenavista) en el tramo (k92+40mta-k93+40mta)**

Por:  
**Daniela Andrea Barbosa Tabarez**  
**Jenny Paola Uriza Aguirre**

**Facultad de Ingeniería Civil**  
**Universidad Santo Tomás**  
**Villavicencio**  
**2019**

Documento final presentado como opción de grado para optar al título profesional de  
ingeniero civil

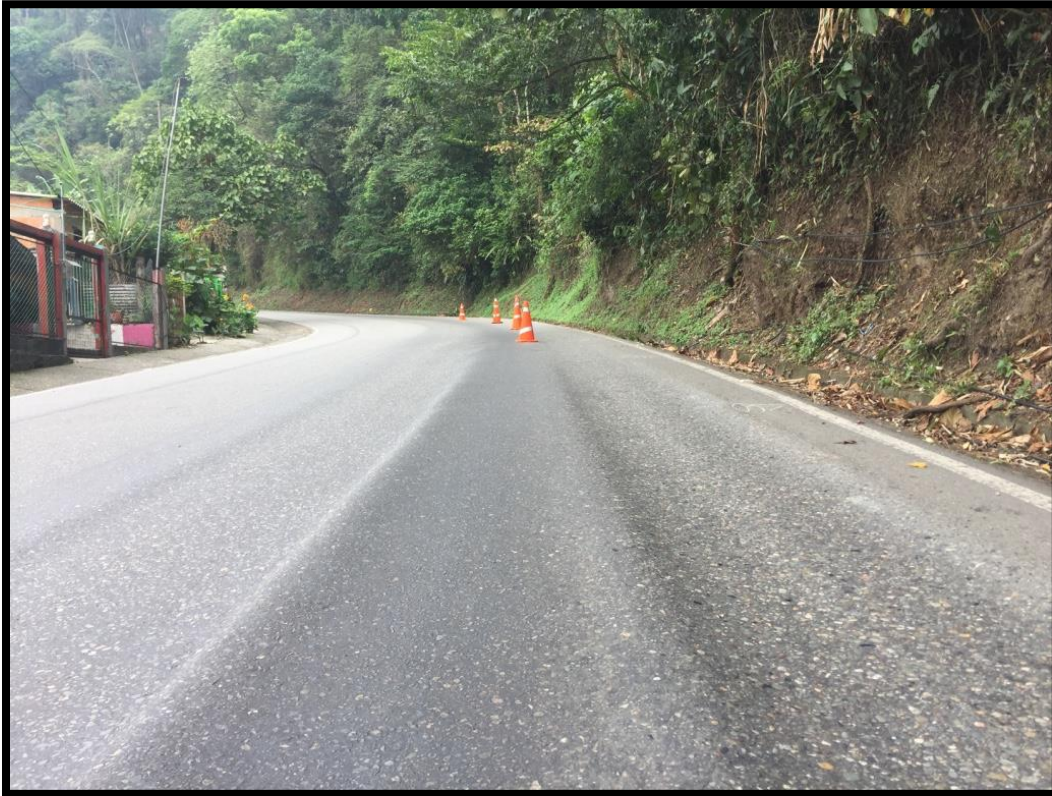
Figura 9-2 Zona de la inspección visual.

- **Inspección visual:** En esta segunda fase se hizo una inspección visual como se puede observar en la figura No. 9-3 ,en la cual se observaron las fallas que se presentan en el pavimento flexible, donde se lograron evidenciar a lo largo del tramo, Fisuras longitudinales (FL), Fisura transversal (FT), Fisuras en junta de construcción (FCL), Perdida del agregado (PA), Fisura de media luna (FML), Piel de cocodrilo (PC), Bache (BCH), Ahuellamiento (AHU), Parche (PCH), Descascaramiento (DC), Desgaste superficial (DSU), Abultamientos (AB), Siendo el ahuellamiento y el desgaste superficial las fallas más encontradas durante el estudio realizado a la vía. Para el estudio se midieron tramos (abscisas) cada 5 metros para así tener información más detallada de las diferentes fallas presentes en el pavimento flexible, a partir de estas abscisas se tomó medidas de longitud, área, altura, ancho y

evidencias fotográficas de las fallas presentes en cada tramo, a su vez se tienen en cuenta la falta de señalización vertical, demarcación horizontal de la vía, dimensión de la vía como el ancho de carriles y bermacuneta y anomalías que se presentaron los días que se tomaron los datos como el estado del clima, tránsito de vehículos, escorrentía del agua y la falta de mantenimiento tanto en la bermacuneta como en la vía. El tipo de falla se establecieron teniendo en cuenta el manual para la inspección visual de pavimentos flexibles (INVIAS) del 2006.

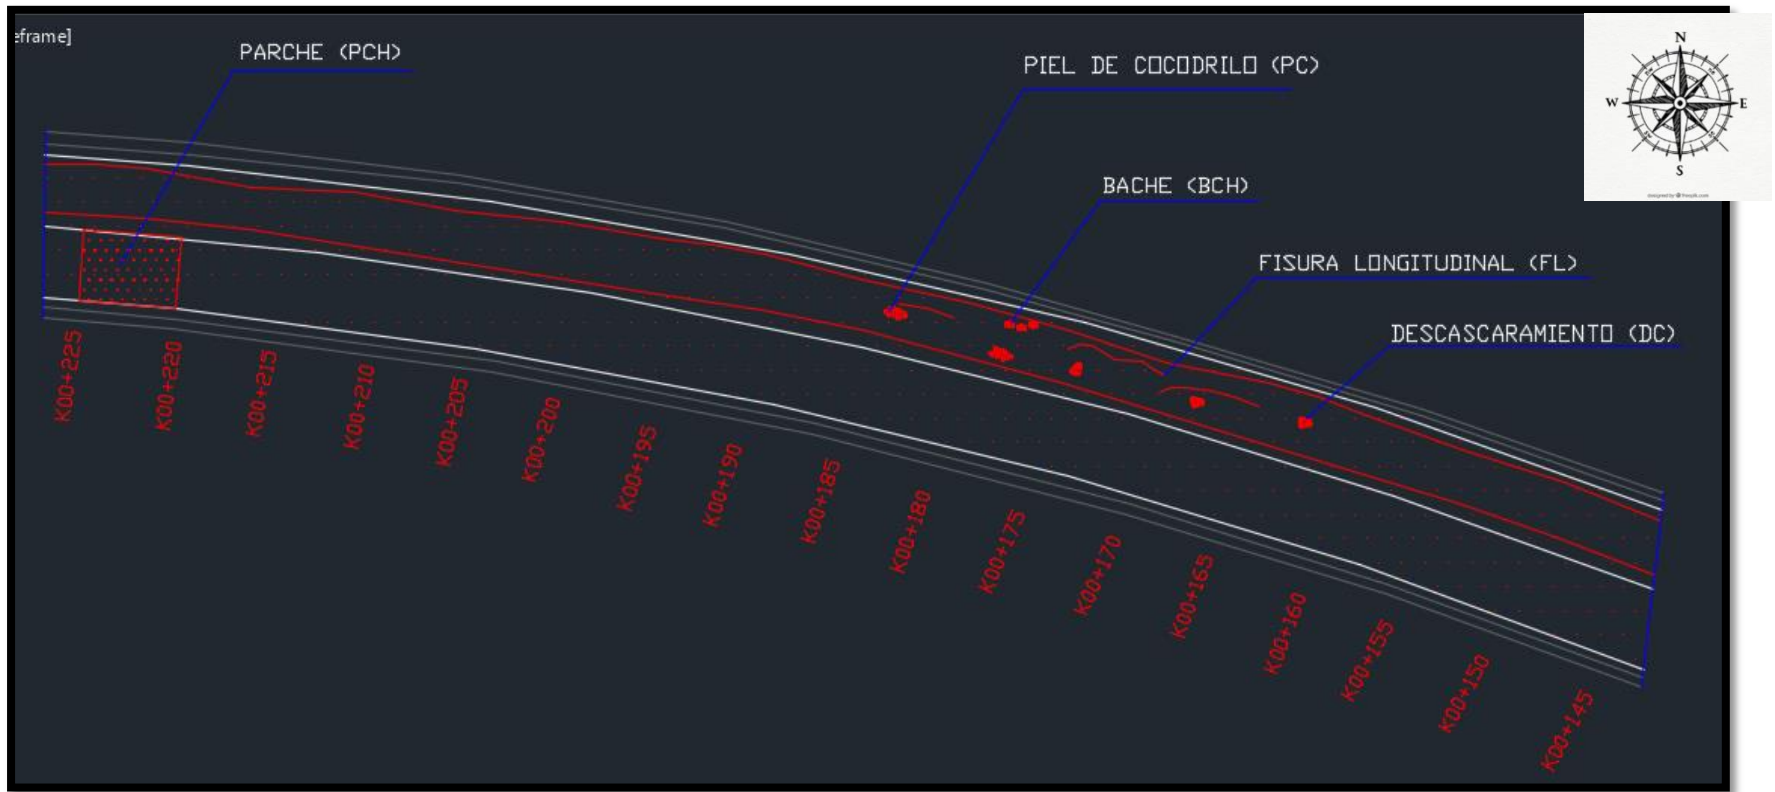
Figura 10-1 Trazado de la vía, tramo K00+145-k00+225.  
Fuente: Propia, 2019.

- **Análisis de las patologías:** Mediante los daños encontrados en el tramo de estudio se realiza la tabla de distribución de daños como se muestra en el Anexo A llamado fichas de inspección visual para pavimento flexible y rígido. A partir de unos cálculos estipulados en el manual de inspección para pavimentos flexible de INVIAS y la Universidad Nacional como se puede observar en el paso a paso que se encuentra en el ítem de análisis de resultados, se establece el área del daño por cada tramo y su respectiva severidad, a su vez se calcula el área total afectada por cada daño y su porcentaje de afectación una vez calculados estos datos se obtienen unos diagramas de barras, indicando el tramo que presenta la mayor área afectada. Sin embargo con los datos obtenidos se determinan unos diagramas de barras los cuales arrojan la distribución de severidad dependiendo su nivel, si es bajo, medio o alto. Teniendo en cuenta lo anterior mencionado se calcula el porcentaje de distribución por daño y su respectiva severidad. Paralelamente se realiza el trazado del tramo de estudio en AutoCAD el cual se encuentra en el Anexo B llamado Trazado de la vía, donde se indican las diferentes patologías que presenta el pavimento flexible con sus respectivas abscisas y coordenadas, en la siguiente figura se observa un tramo de la vía donde se presentan la mayor cantidad de daños.

- Posibles soluciones: En esta segunda fase se tendrá en cuenta los tipos de daños encontrados en la inspección vial como fisuras, ahuellamiento, desgaste superficial, entre otros. Se estipula el posible mantenimiento vial que se debe realizar respectivamente, considerando a su vez el tipo de intervención más adecuado a ejecutar para la conservación de la vía, el cual puede ser una intervención de mantenimiento rutinario, reconstrucción o rehabilitación.

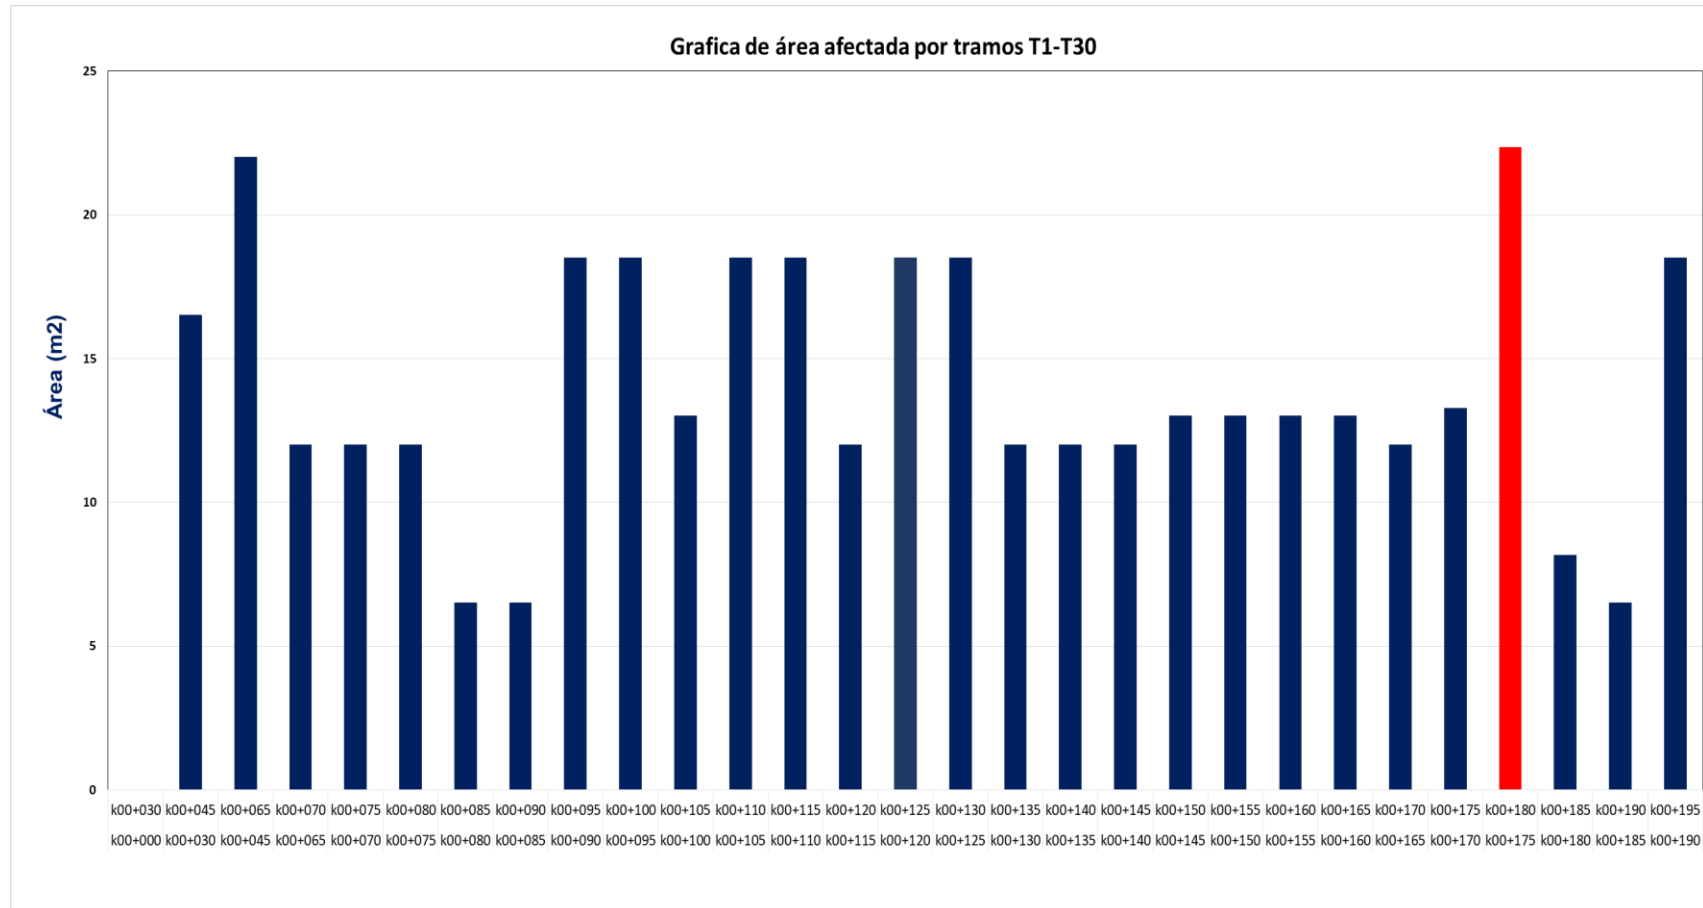
Figura 12-1 Área de afectación por tramos, Abscisa K00+000-K00+195.  
Fuente: Propia, 2019.

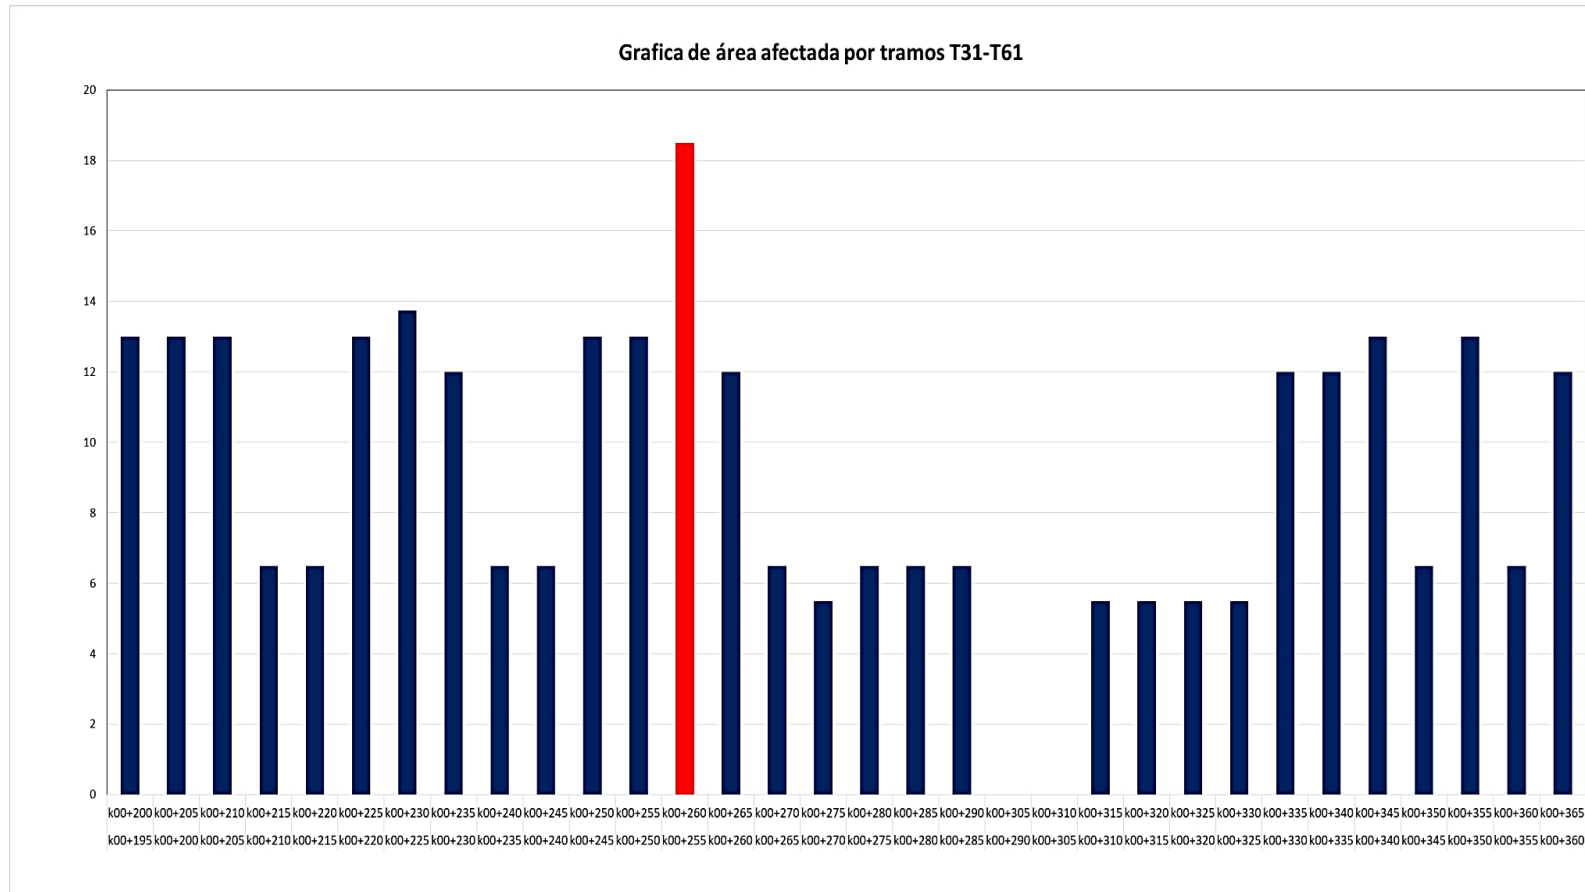
2. En el segundo diagrama de barras se obtiene que el tramo que presenta mayor afectación es el tramo (T43) en la abscisa (K00+255-K00+260) con un área de 18,5 m<sup>2</sup>.

Figura 12-2 Área de afectación, abscisa k00+195-k00+365.  
Fuente: Propia, 2019.

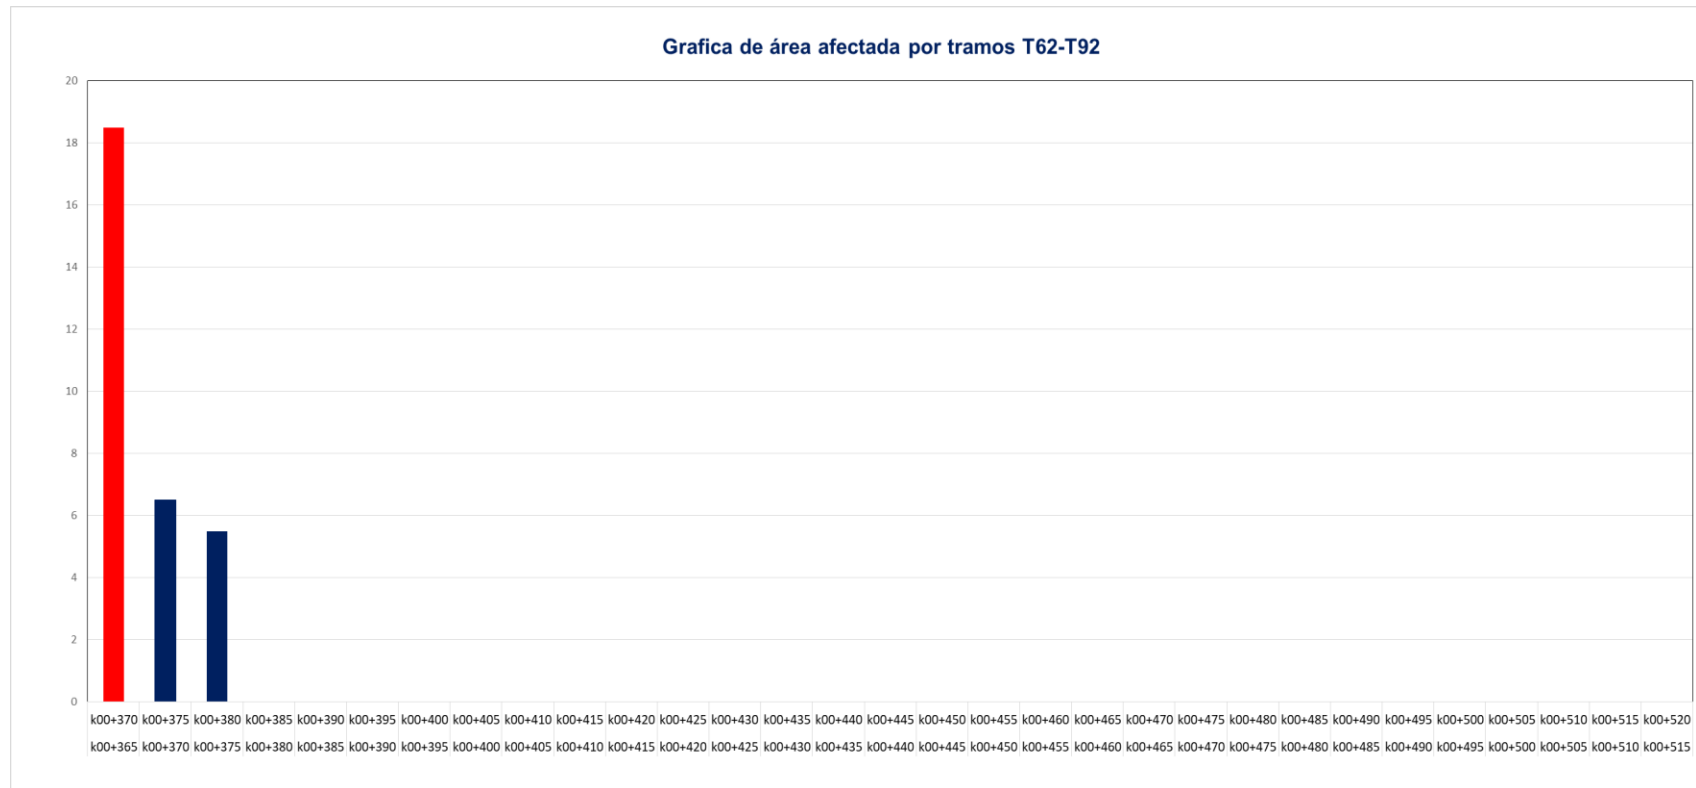
3. En el tercer diagrama de barras se obtiene que el tramo que presenta mayor afectación es el tramo (T62) en la abscisa (K00+365-K00+370) con un área de 18,5 m<sup>2</sup>.

Figura 12-3 Área afectada por tramos, abscisa k00+365-k00+520.  
Fuente: Propia, 2019.

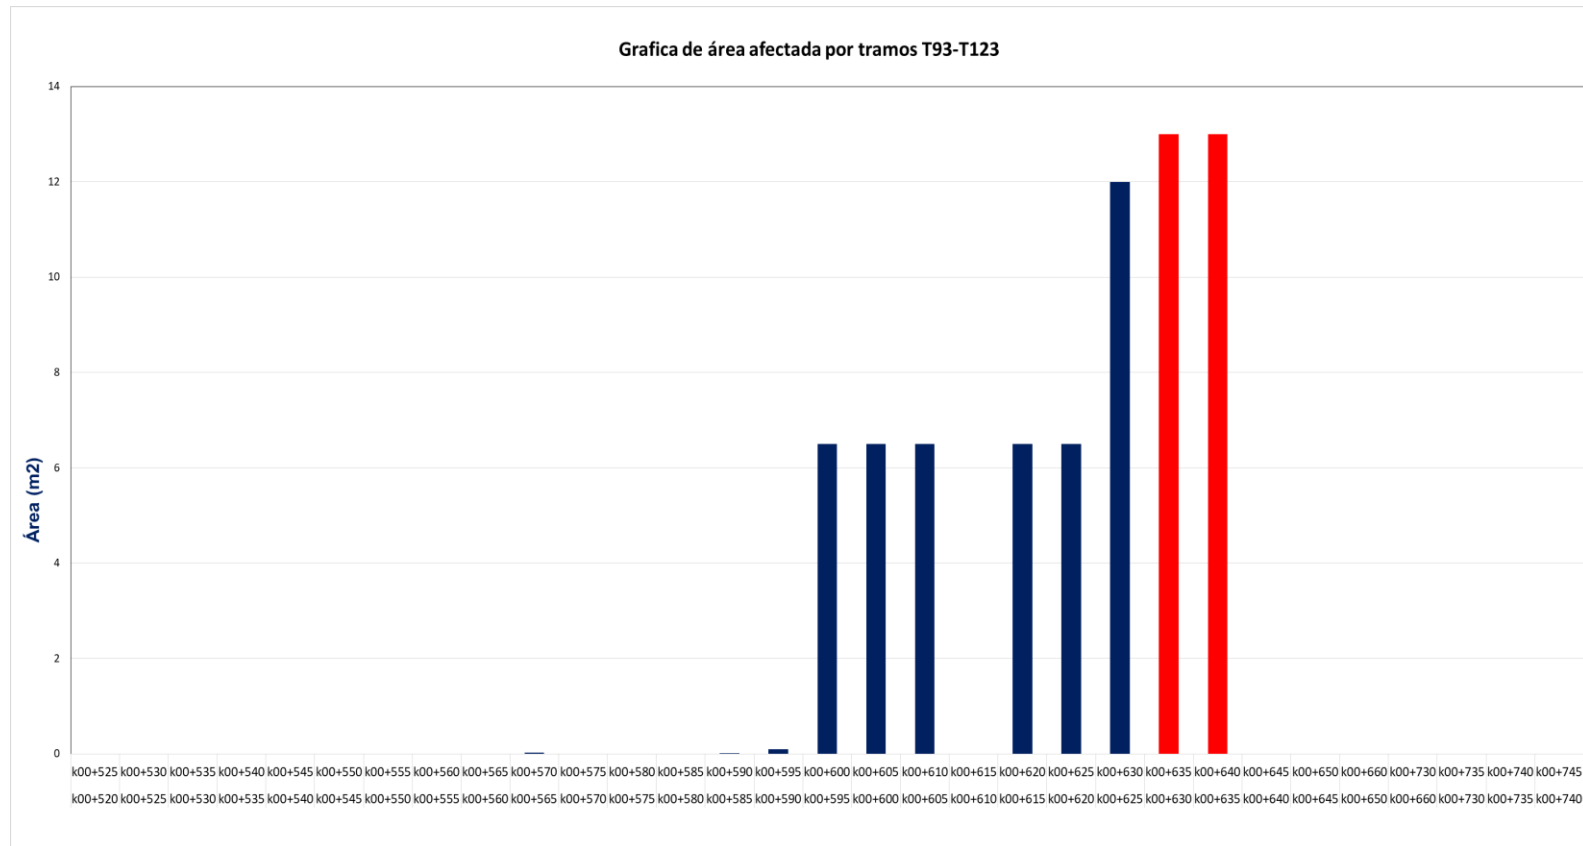
4. En el cuarto diagrama de barras se obtiene que el tramo que presenta mayor afectación es el tramo (T115) en la abscisa (K00+630-K00+635) de y (T116) en la abscisa (K00+635-K00+640), estos dos tramos presentan un área de afectación de 13 m<sup>2</sup>.

Figura 12-4 Área afectada, abscisa k00+520-k00+745.  
Fuente: Propia, 2019.

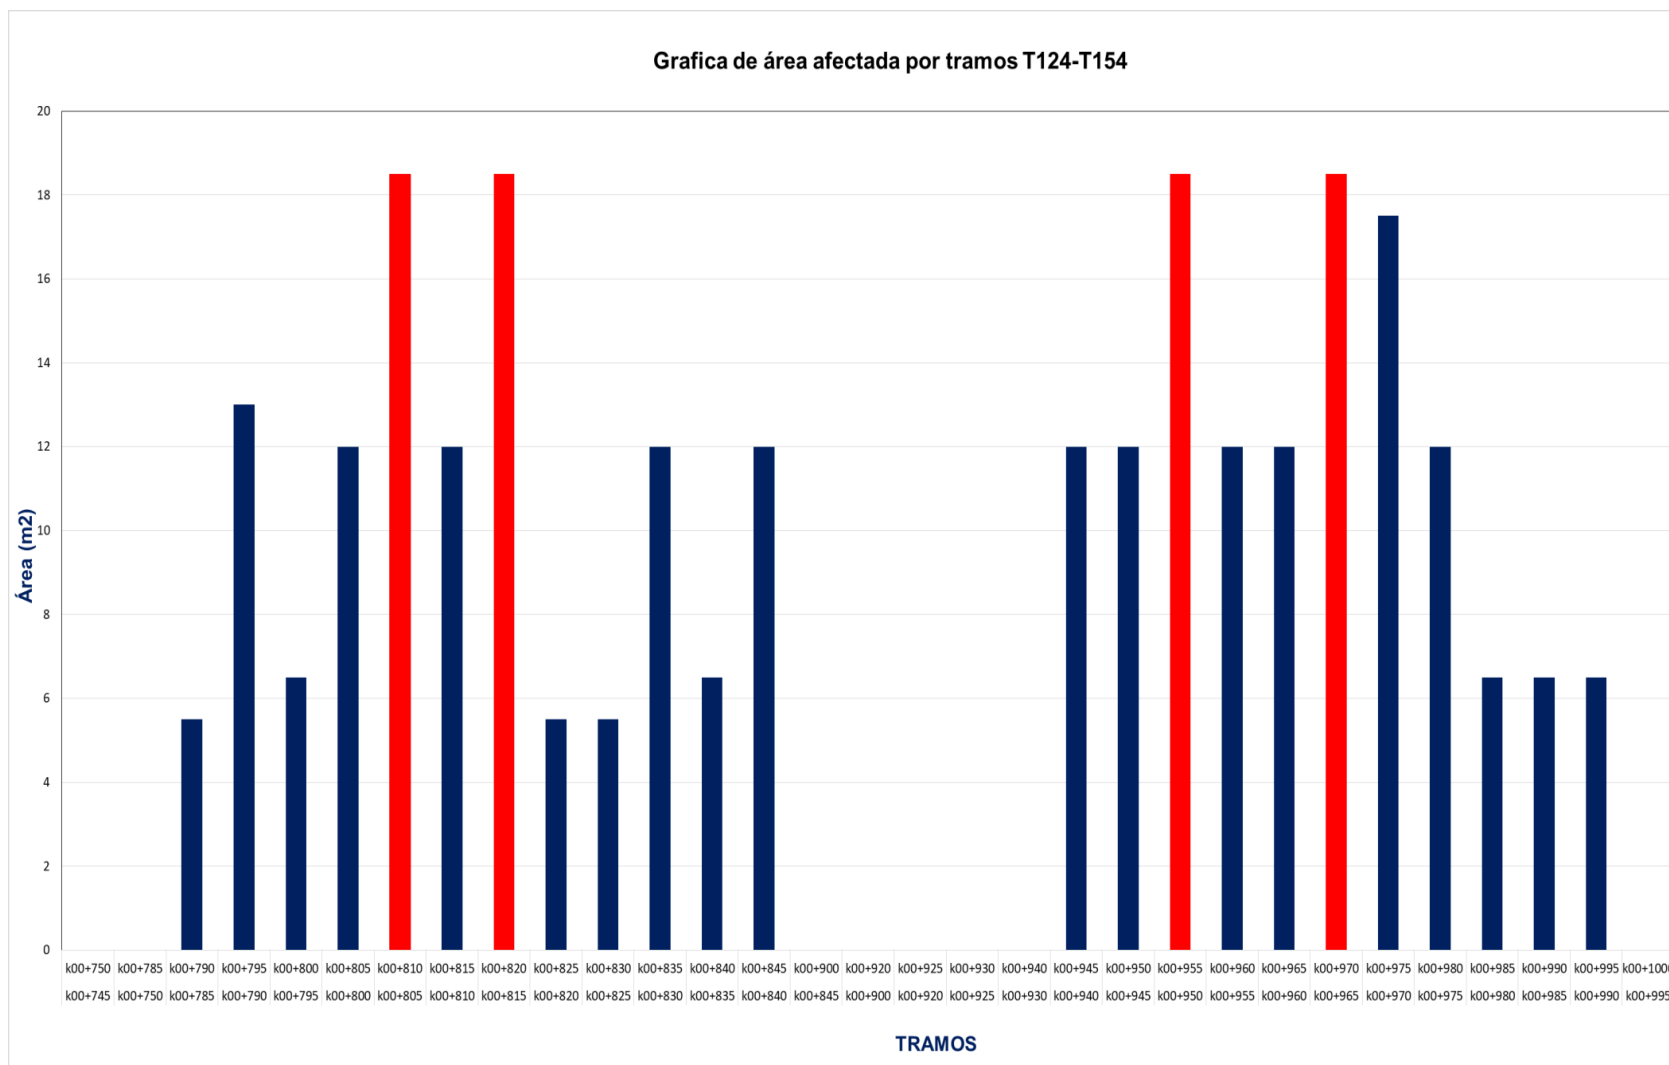
5. En el quinto diagrama de barras se obtiene que los tramos que presenta mayor afectación es el tramo (T130) en la abscisa (K00+805-K00+810) con un área de 18,5 m<sup>2</sup> y (T132) en la abscisa (K00+815-K00+820) con un área de 12 m<sup>2</sup>, también los tramos (T145) en la abscisa (K00+950-K00+955) con un área de 18,5 m<sup>2</sup> y (T148) en la abscisa (K00+965-K00+970) con área de 18,5 m<sup>2</sup>.

Figura 12-5 Área afectada, abscisa K00+750-k01+000.  
Fuente: Propia, 2019.

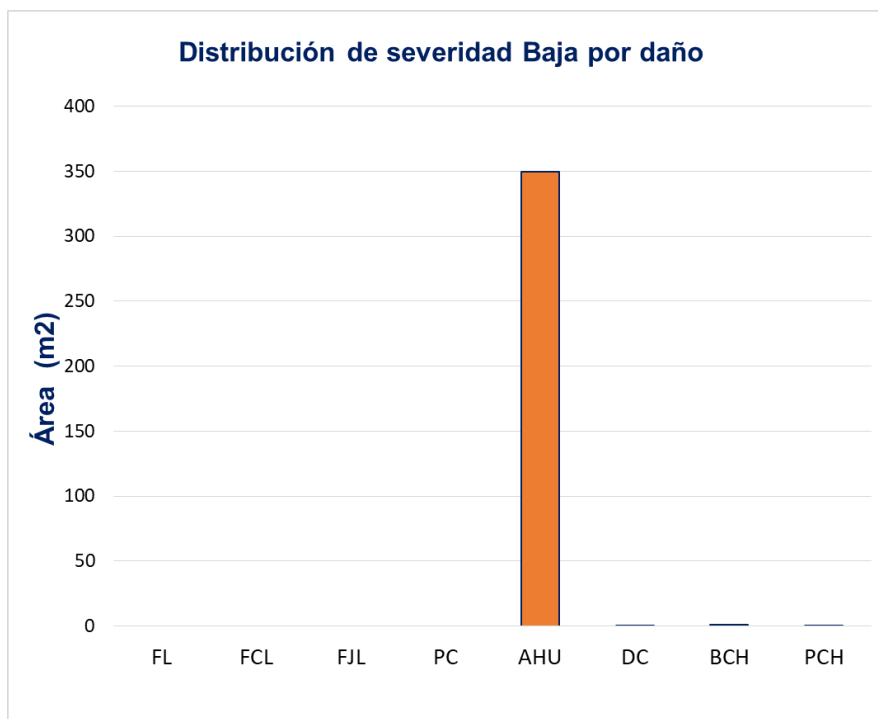
Figura 12-6 Distribución de severidad baja por daño.  
Fuente: Propia, 2019.

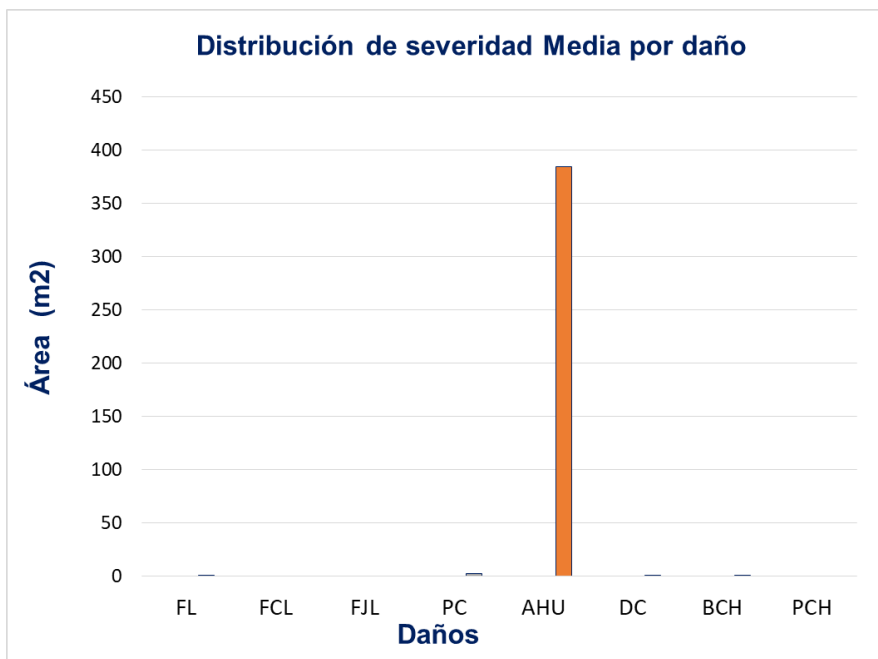
Figura 12-7 Distribución de severidad media por daño.  
Fuente: Propia, 2019.

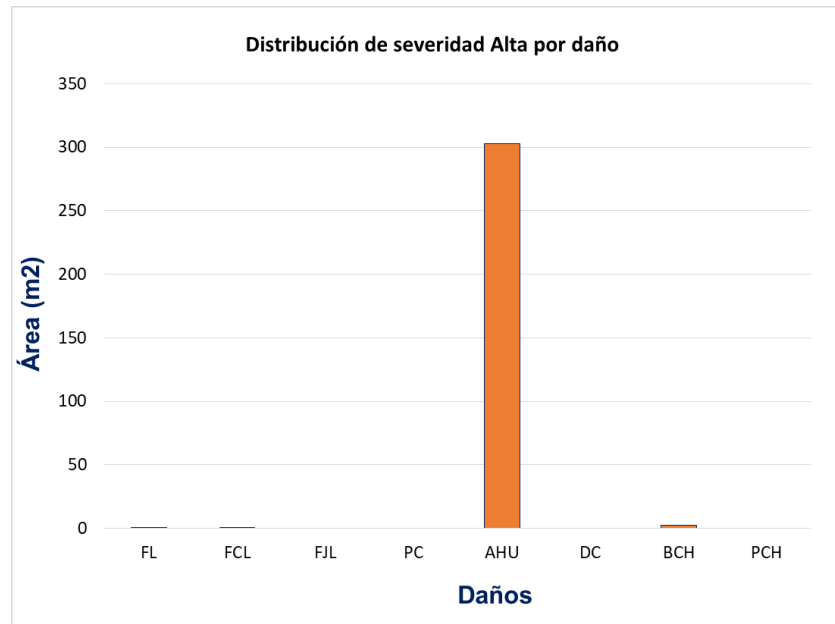
Figura 12-8 Distribución alta por daño.  
Fuente: Propia, 2019.

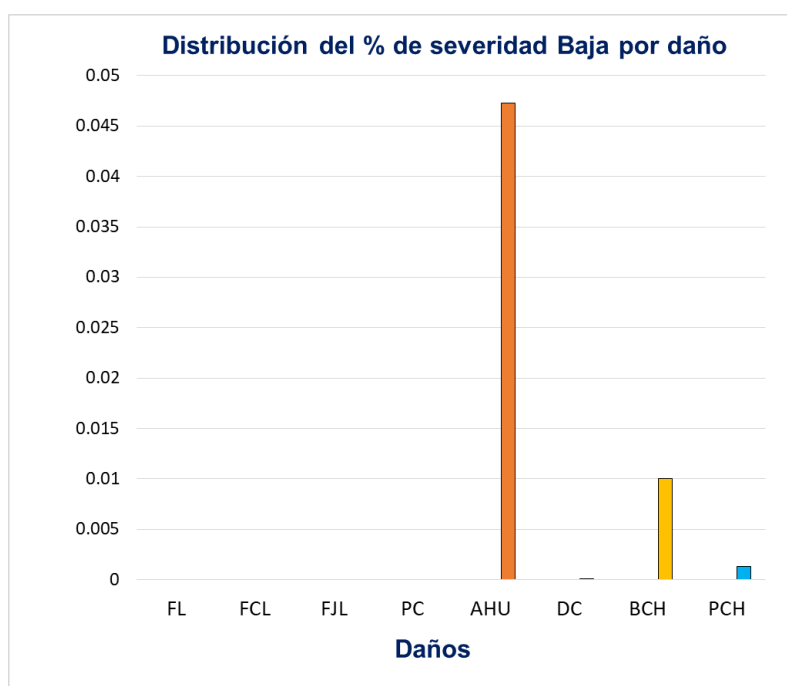
En este diagrama de barras de distribución del porcentaje (%) de severidad baja por daño nos muestra que el ahuellamiento presenta un porcentaje del 5%, luego le sigue el bache con el 1% siendo estos los daños más recurrentes en el tramo de estudio.

Figura 12-9 Distribución del porcentaje de severidad baja por daño.

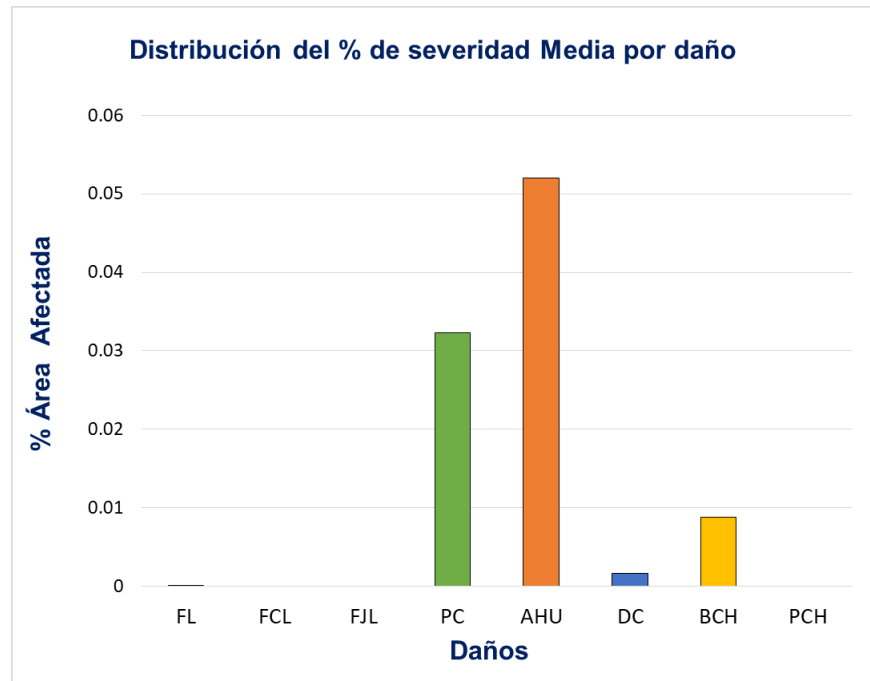
En este diagrama de barras de distribución del porcentaje (%) de severidad media por daño nos muestra que el ahuellamiento presenta un porcentaje del 5%, luego le sigue la piel de cocodrilo con el 3% y el bache con él 1% siendo estos los daños más recurrentes en el tramo de estudio.

Figura 12-10 Distribución del porcentaje de severidad media por daño.  
Fuente: Propia, 2019.

- Según la figura 12-10 se puede evidenciar que la severidad más representativa es la media debido a que presentan los porcentajes más altos de ahuellamiento y baches. Según los formatos de inspección visual el nivel de severidad más constante en los daños es la severidad media.

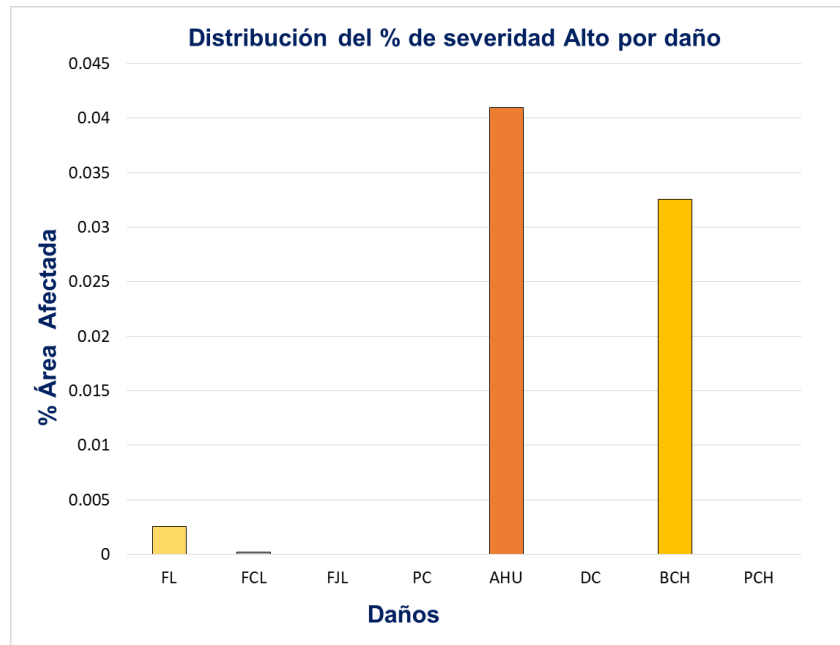
En este diagrama de barras de distribución del porcentaje (%) de severidad alta por daño nos muestra que el ahuellamiento presenta un porcentaje del 4%, luego le sigue el bache con él 3% siendo estos los daños más recurrentes en el tramo de estudio.

Figura 12-11 Distribución del porcentaje de severidad alta por daño.  
Fuente: Propia, 2019.
