PASANTIA EN LA SECRETARIA DE INFRAESTRUCTURA EN LA ALCALDIA DE  
SOGAMOSO, BOYACÁ

ZAIRA GHERALDYNE PINZÓN VEGA

UNIVERSIDAD SANTO TOMÁS SECCIONAL TUNJA  
FACULTAD DE INGENIERÍA CIVIL  
TUNJA  
2024

Pasantía para obtener el título de Ingeniero Civil

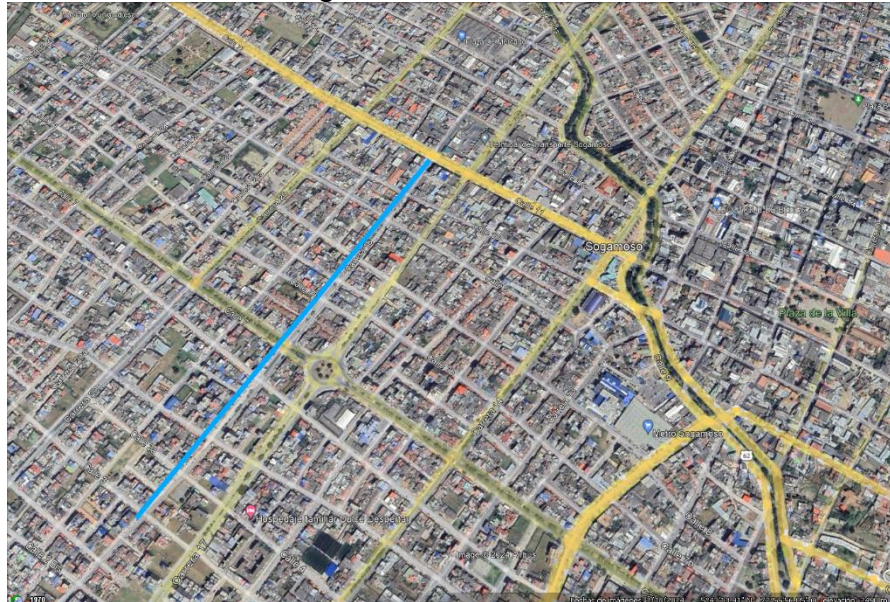
Figura 3 Cra 18

- Se realiza una inspección detallada de la carrera 18 entre la calle 11 y la calle 3era, describiéndose el deterioro y el nivel de gravedad del pavimento ubicado en esta vía, ya que corresponde a una arteria vital de tráfico pesado del municipio, abarcando un total de 10 cuadras en el barrio los Santa Inés, los Rosales, Simón Bolívar y los Arrayanes, permitiendo la movilidad y desarrollo urbano de la región.

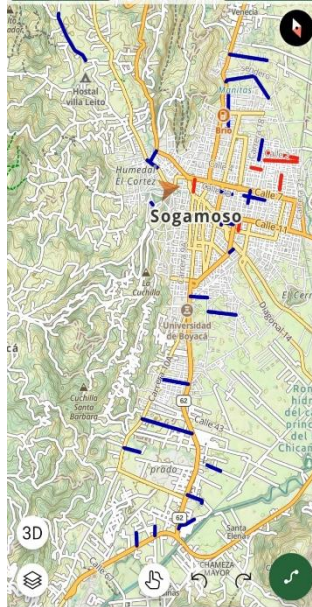
Figura 4 Vías consorcio

- Se llevó a cabo la interventoría del mejoramiento de la estructura del pavimento de la carrera 10a entre calle 2 y 2a en el municipio de Sogamoso, Boyacá.
- El diagnóstico de las obras ejecutadas en el contrato 20190017 correspondientes a las 22 obras realizadas por el consorcio vial en la vigencia del año 2019. Con el fin de efectuar reclamaciones relacionadas a la estabilidad de obra y caracterización de las siguientes vías involucradas.
