## REGISTRO FOTOGRFICO

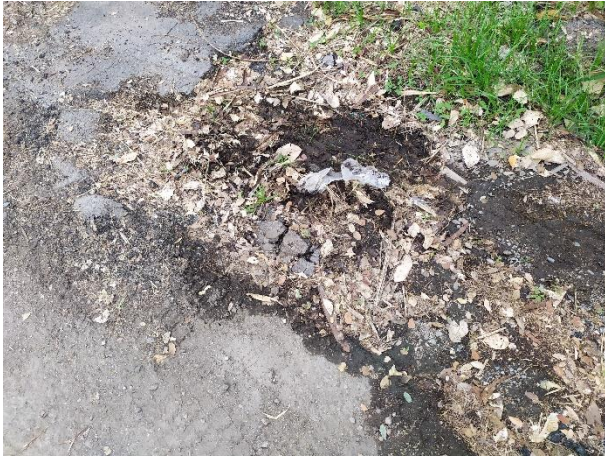
**Foto N° 3.** Desprendimiento de Borde de la vía con nivel de severidad medio encontrado en el tramo K0+000 – K0+0100. Sentido Coello - Espinal

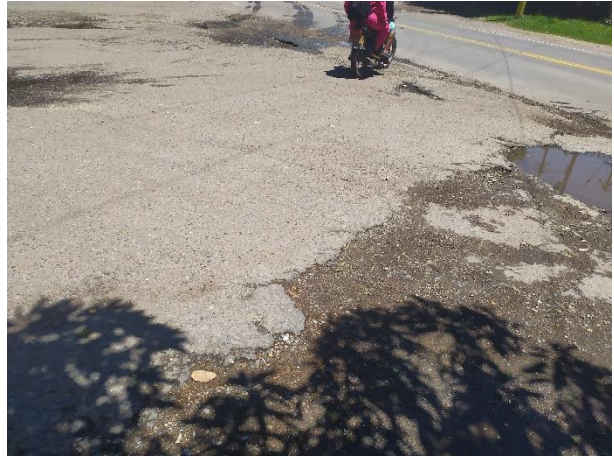
**Foto N° 4.** Desprendimiento de Borde de la vía con nivel de severidad bajo, encontrado en el tramo K0+000 – K0+0100. Sentido Espinal – Coello.

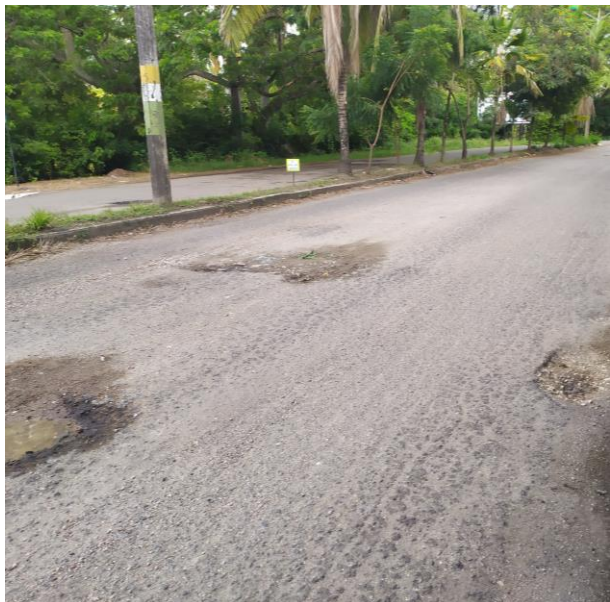
**Foto N° 17.** Primeros 35 metros del tramo K0+0100 – K0+0200. Sentido Coello -Espinal.
