**UNIVERSIDAD SANTO TOMÁS**  
**PROGRAMA DE ESPECIALIZACION EN PATOLOGIA DE LA CONSTRUCCIÓN**

**ESTUDIO PATOLOGICO DEL INMUEBLE DENOMINADO “CASA CADEL” UBICADO  
EN EL BARRIO LA CONCORDIA DE LA CIUDAD DE BOGOTÁ D.C – BIEN DE  
INTERES CULTURAL DEL AMBITO NACIONAL DE ACUERDO AL PEMPCHB**

**TRABAJO PROFESIONAL INTEGRADO PARA OPTAR POR EL TITULO DE  
ESPECIALISTA EN PATOLOGIA DE LA CONSTRUCCION**

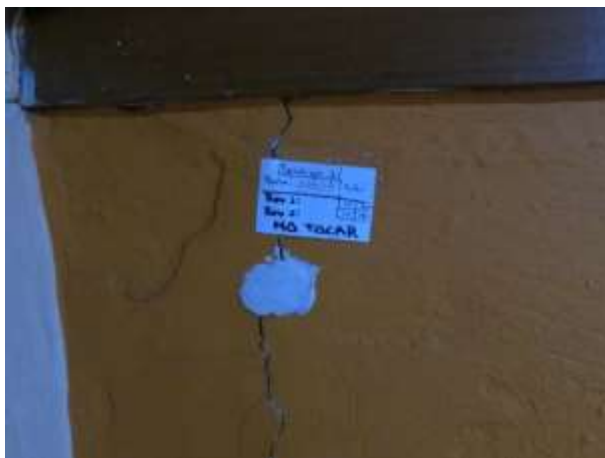
1. Colocación de testigos frágiles en yeso en las fisuras y grietas para determinar si estas se encuentran activas (fig. 37).
2. Lectura de la humedad relativa del ambiente dentro del inmueble (fig. 39).
3. Lectura de humedad tanto en los muros como en los elementos de madera de la estructura de la cubierta donde mayor afectación tiene por las filtraciones, así como los elementos colindantes.

Figura 37. Colocación de testigo frágil en yeso para seguimiento de fisuras y grietas. Fuente: Propia

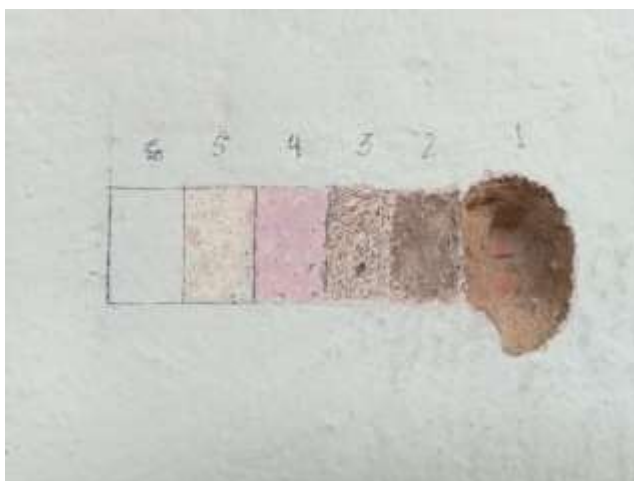
4. Realización de calas para determinar materiales de acabado en muros y conformación de los mismos (fig. 38).
5. Revisión y análisis de los estudios del suelo de edificaciones aledañas, que permitan verificar la caracterización del suelo y los niveles de agua o escorrentías cercanas al inmueble.
6. Estudio de maderas para análisis e identificación macroscópica y generación de imágenes en los planos de estudio (transversal, radial y tangencial).
7. Ensayos mecánicos de la madera (flexión estática y compresión paralela) (fig. 40 y 41).

Figura 38. Cala para determinar materialidad y conformación de los muros. Fuente: Propia

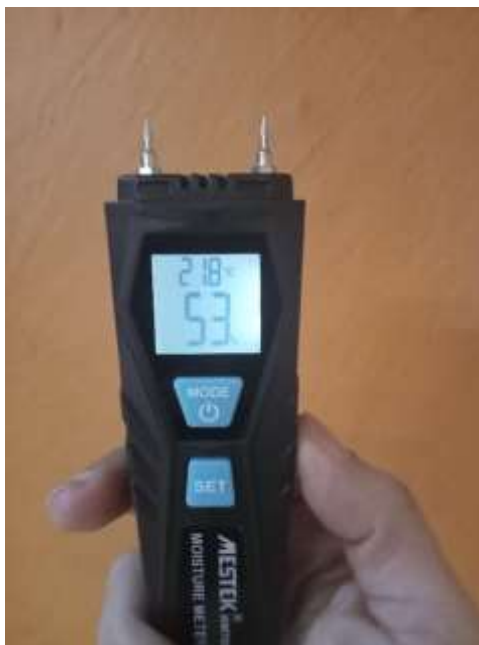
Figura 39. Medición de humedad ambiental relativa del paciente. Fuente: Propia.

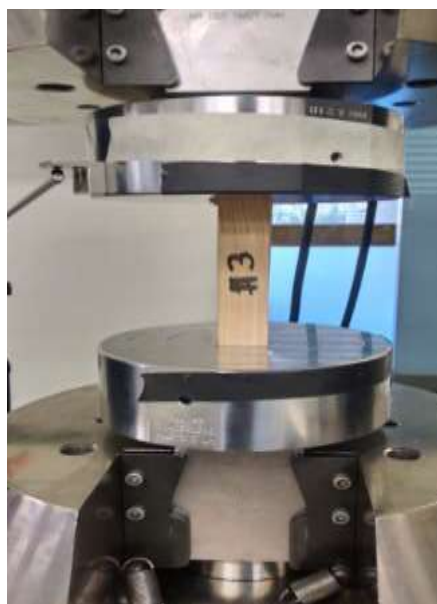
A continuación, se presentan las probetas obtenidas para los ensayos realizados de flexión estática en plano tangencial y compresión paralela. La madera de la cual se pudieron realizar los ensayos fue de la madera de Eucalipto (*Eucalyptus globulus*).

Figura 40. Ensayos mecánicos de la madera (compresión paralela). Fuente: Propia

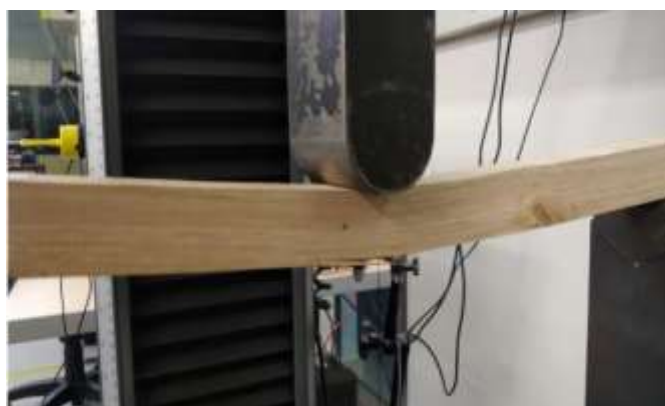
Figura 41. Ensayos mecánicos de la madera (flexión estática). Fuente: Propia

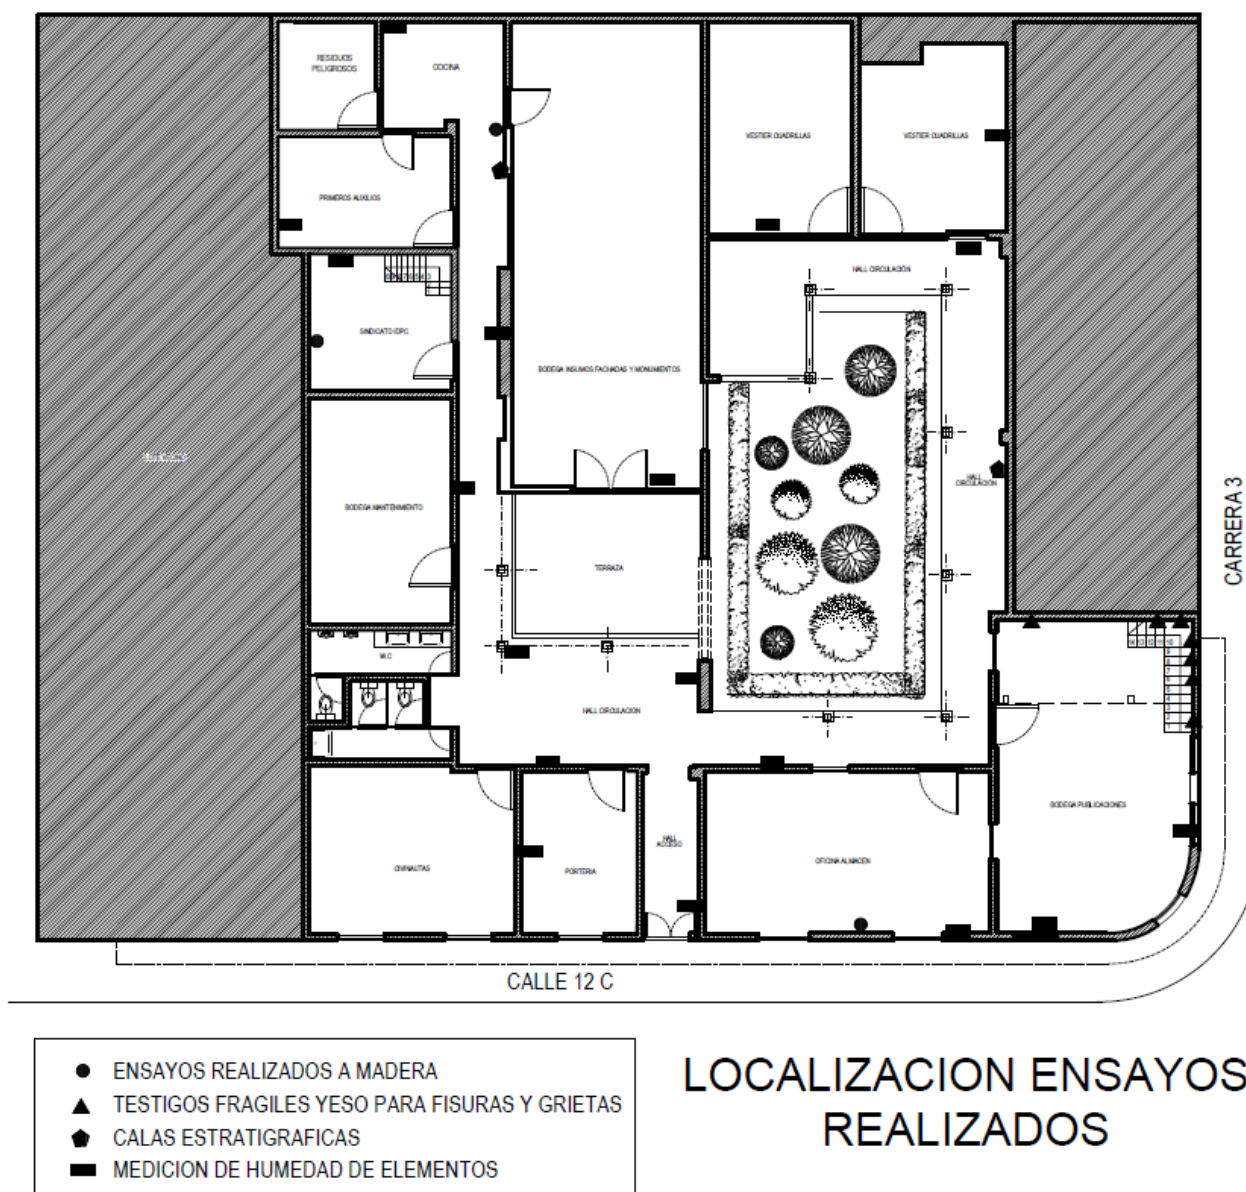
Figura 42. Planta localización de ensayos realizados en el paciente. Fuente: Propia

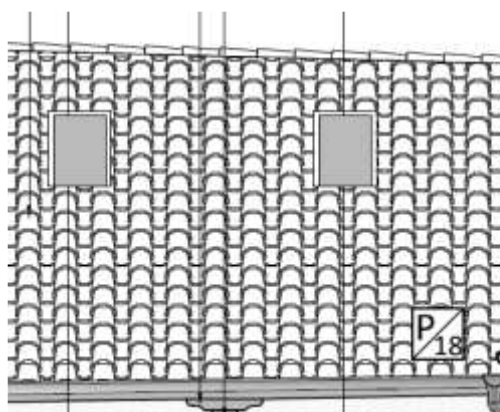
Detalle de diseño de lucarna o claraboya

Un ejemplo del rediseño de las lucarnas o claraboyas que no afecten el inmueble en su tipología y que no permita la filtración de agua hacia la estructura de la cubierta es la siguiente:

Se propone un sistema estructural con madera robusta, de gran resistencia y acorde a la tipología de la edificación. De igual manera, un sistema de recolección y canalización de aguas lluvias, que permita el correcto desagüe de esta sin que ocasione reboses hacia los elementos de madera como aleros y muros donde se dispone de viga-canal.

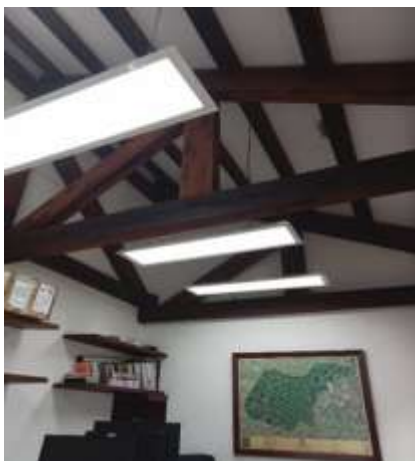
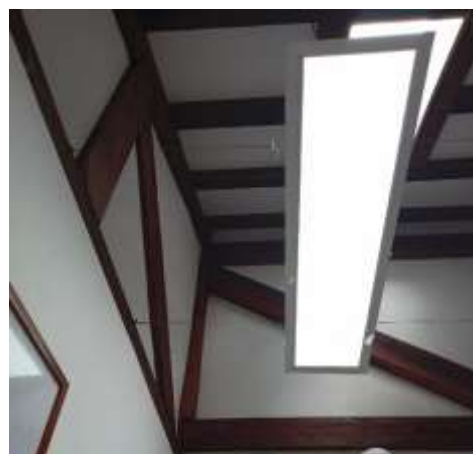
Muestra de estructura de cubierta en madera robusta con uniones en caja o alternativa con uniones con platinas y/o pernos

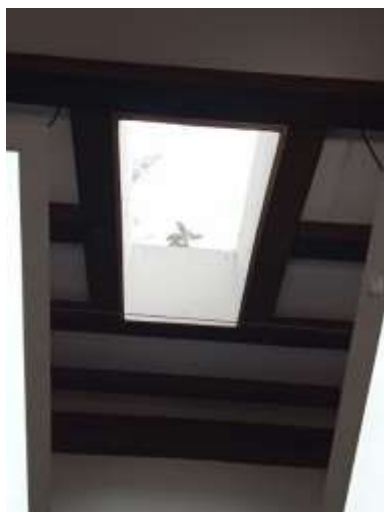
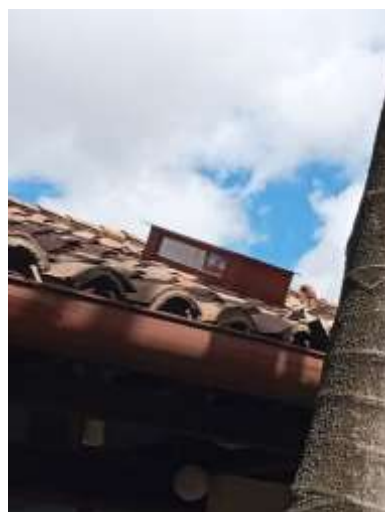
Muestra de lucarna o claraboya que permite el ingreso de iluminación cenital y salida de aire caliente evitando la humedad por condensación en los espacios de la edificación

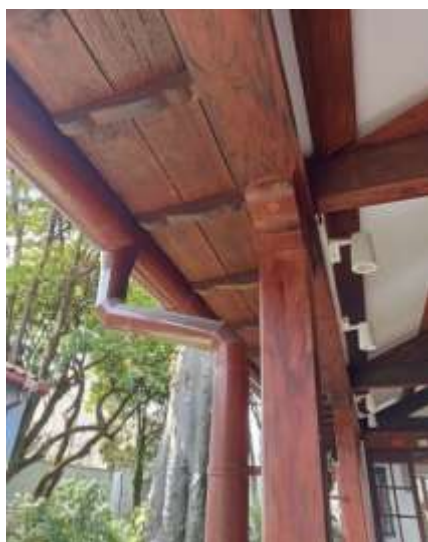
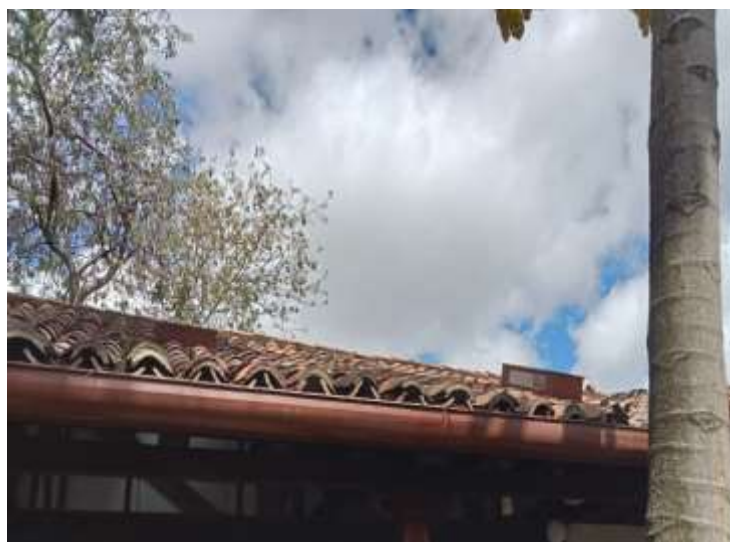
Ejemplo de canales y bajantes para nueva cubierta
