**UNIVERSIDAD SANTO TOMÁS**  
**PROGRAMA DE ESPECIALIZACIÓN EN PATOLOGÍA DE LA CONSTRUCCIÓN**  
**TRABAJO PROFESIONAL INTEGRADO “TPI”**

**ESTUDIO PATOLOGICO DEL BIEN DE INTERÉS CULTURAL CONOCIDO COMO  
“CASA COLORADA”, UBICADO EN LA CALLE 12B 03-03, BARRIO LA  
CANDELARIA, CENTRO HISTORICO DE LA CIUDAD DE BOGOTA**

**TRABAJO PROFESIONAL INTEGRADO PARA OPTAR POR EL TÍTULO DE  
ESPECIALISTA EN PATOLOGIA DE LA CONSTRUCCIÓN**

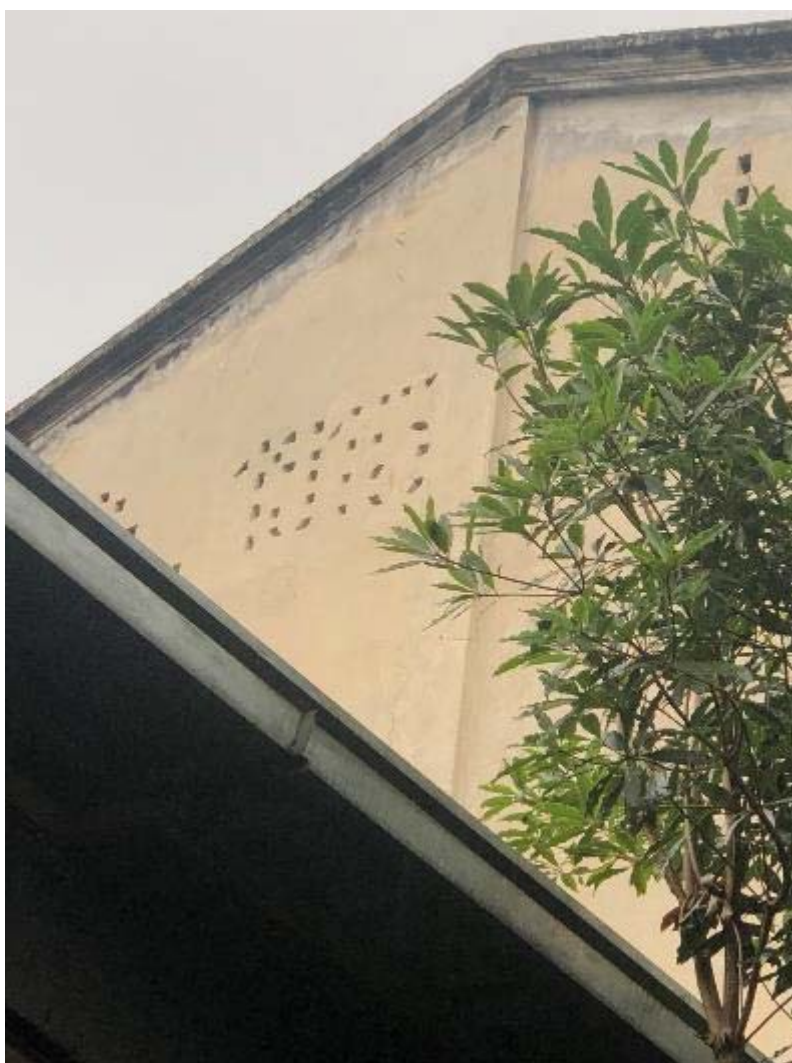
Realizando una investigación en diferentes entidades distritales no se halló la fecha exacta de la construcción en un inicio pero por sus características arquitectónicas está en un periodo que se acerca a los años 1910 a 1930. Sin embargo su primer registro data del año 1984, en donde se especifica que dicha construcción fue edificada por el Ingeniero Jorge Páez González cerca a esta época, aproximadamente en el año 1913. Realizando una visita al vecino que colinda hacia el occidente en pro de visibilizar la etiología de una de sus principales lesiones se encuentra una inscripción realizada por el constructor hecha por medio del aparejo que da a la fachada que no es visible al peatón; en dicho aparejo se lee el año 1915, año que posiblemente fue el año de la

*Imagen 2 Año Construcción. Fuente Propia*

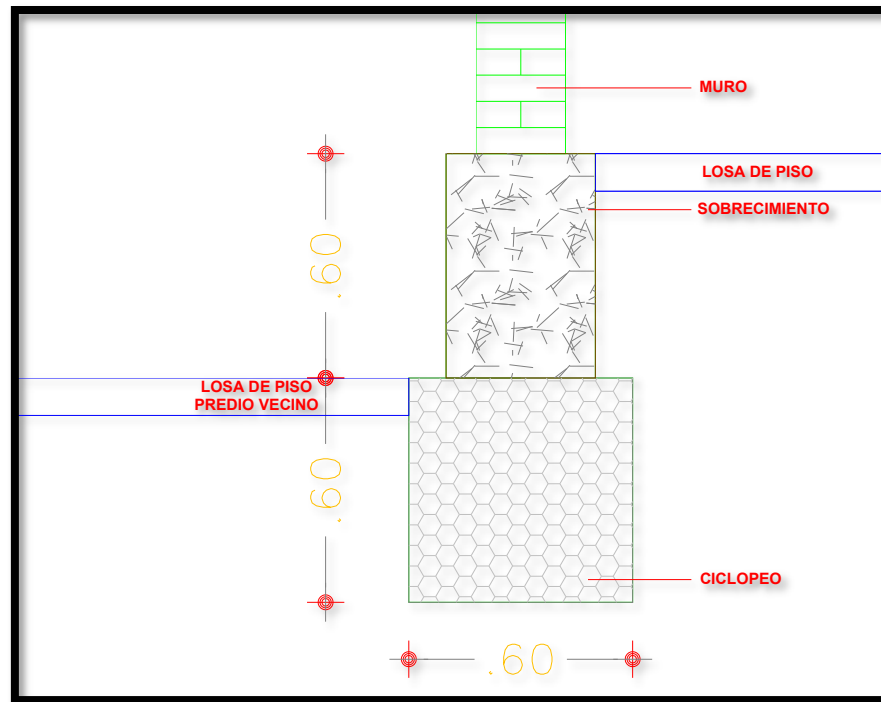
Imagen 21 Condición inicial de la cimentación

Razón por la cual, tendremos que al aumentar el cimientto a 1 metro de ancho, tendremos un soporte suficiente para soportar las cargas.
