**ESTUDIO PATOLÓGICO DEL PUENTE PEATONAL SOBRE LA AVENIDA 40
ENTRE SENA Y CENTRO COMERCIAL VIVA EN LA CIUDAD DE
VILLAVICENCIO (META)**

**UNIVERSIDAD SANTO TOMÁS
VICERRECTORÍA DE UNIVERSIDAD ABIERTA Y A DISTANCIA
ESPECIALIZACIÓN PATOLOGÍA DE LA CONSTRUCCIÓN
VILLAVICENCIO**

**Trabajo final de grado presentado como requisito para optar al título de
Especialista en Patología de la Construcción.**

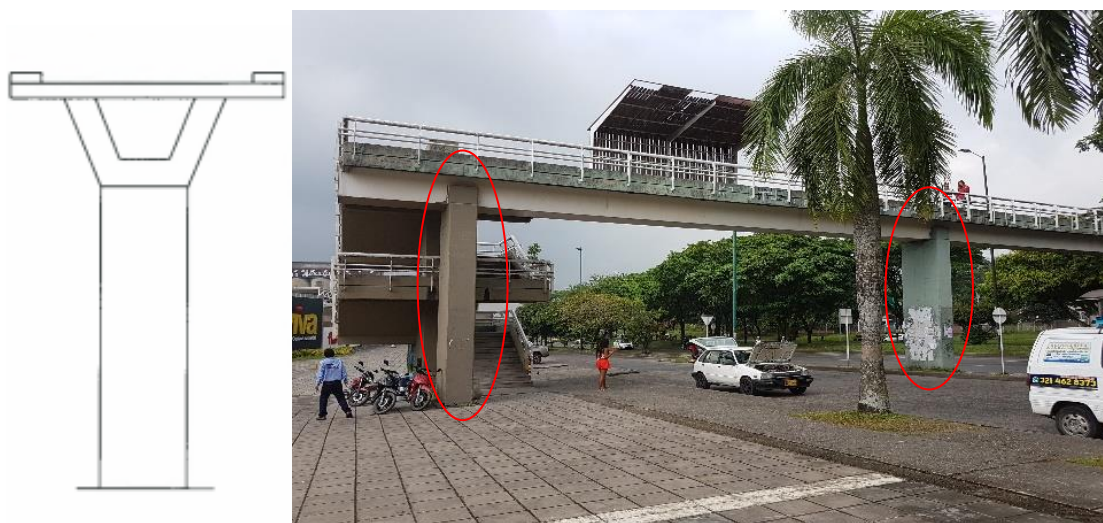
Figura 6. Pilas simplemente apoyadas

- La subestructura está conformada por seis monopilas que presentan una altura variable 5.40m a 5.55m cimentadas sobre zapatas aisladas de concreto reforzado de sección constante (ver figura 6).

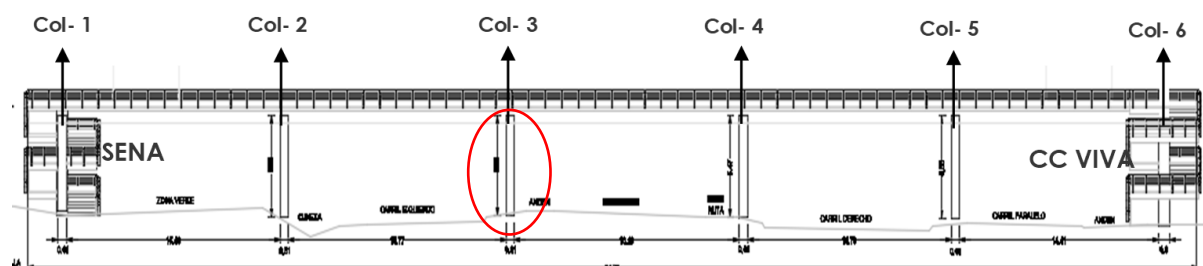
Figura 21. Distribución de columnas del puente peatonal
Fuente: Plano topográfico

Se realizó un apique de verificación de la cimentación en la columna C-3 y encontramos que está constituida por zapatas aisladas de 3.30m x 3.30m, como se muestra en la figura 21. Esta cimentada a una profundidad de 1.50m sobre un relleno de material granular de 0.30m.

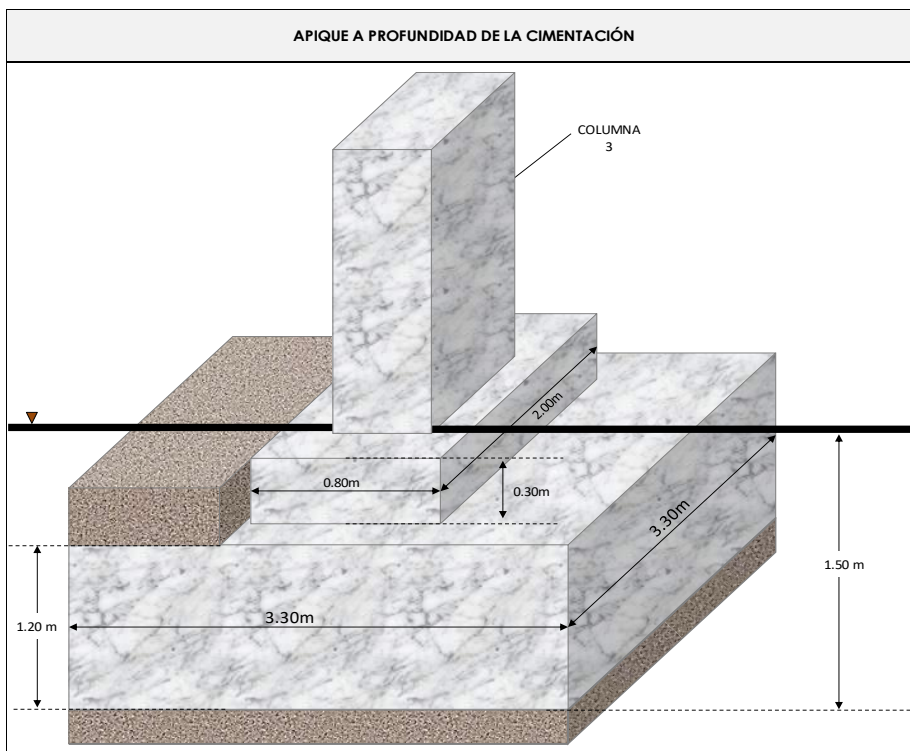
Figura 22. Cimentación encontrada
Fuente: Estudio de suelos.

La cimentación son columnas solas presentan una sección de 0.60 X 1.60m y están cimentadas sobre una zapata aislada de dimensiones 3.30m X 3.30m X 1.20m, todas las columnas presentan la misma geometría excepto en elevación, cuya variación es mínima respecto a sus otras dos dimensiones (0.60x1.60). En las figuras 22 y 23 se aprecia la cimentaciones de las columnas y el proceso de exploración.
