ESTUDIO PATOLÓGICO BLOQUE B FUNDACIÓN HOSPITAL SAN CARLOS, UBICADO EN BOGOTÁ D.C. EN LA LOCALIDAD DE RAFAEL URIBE URIBE.

UNIVERSIDAD SANTO TOMAS
VICERRECTORIA DE UNIVERSIDAD ABIERTA Y A DISTANCIA
ESPECIALIZACION EN PATOLOGIA DE LA CONSTRUCCION
BOGOTA
2018

TRABAJO DE GRADO PRESENTADO PARA OPTAR EL TÍTULO DE ESPECIALISTA EN
PATOLOGÍA DE LA CONSTRUCCIÓN.

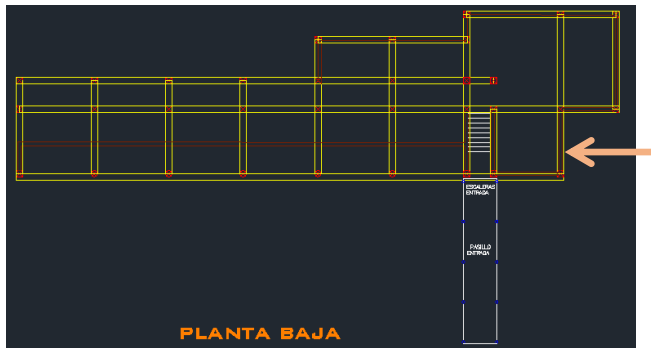
LOCALIZACIÓN: Escaleras entrada principal (planta baja)

Este tipo de hume da des aparecen en los muros, en la parte inferior de la Hospital ya que provienen del terreno en el que se encuentra la Hospital y, por el principio de capilaridad provoca que el agua ascienda por el contacto de este elemento con el terreno.

Directos: Principalmente provocada por el exceso de agua en el terreno y asciende por los muros por capilaridad. Otras de las causas que también pueden provocar capilaridad son: presencia de agua de lluvia en el terreno, rotura de la canalización, falta de drenaje y, ausencia de aislamiento. Sin dejar de banda los materiales de estructura porosa y los muros con una gran anchura los cuales permiten una gran anchura con una gran comunicación.

Posible evolución: de no actuar irá incrementado el deterioro interno de la lesión y como consecuencia la aparición en la cara superficial de los muros de cerramiento

Reparación de la lesión: repicar y eliminar los enyesados, revocos o las pequeñas piedras partidas propias del desprendimiento. Una vez limpiada la zona, volver a enyesar, rebozar o bien sustituir las piedras deterioradas mediante mortero para unir las a la resta.

- 1) Realizar agujeros con una broca de 12mm a 17mm de diámetro. Es recomendable hacer los agujeros por las dos bandas de muro a una profundidad de $\frac{2}{3}$ partes de la anchura del muro y dejar una distancia entre intereses de agujeros de 20 a 24cm. Los agujeros tendrán una inclinación de 30°.
- 2) Colocación de las herramientas para la realización de la inyección de los orificios.
- 3) Inyectar el producto hidrofugante hasta saturar el grueso del muro.

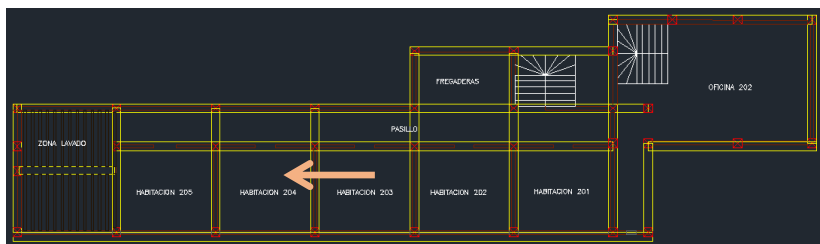
LOCALIZACIÓN: Habitación 204 (2do piso)

Este tipo de humedad aparece provocada por la rotura de tejas en la cubierta inclinada propiciando la filtración del agua de lluvia en la cara interna del falso techo.

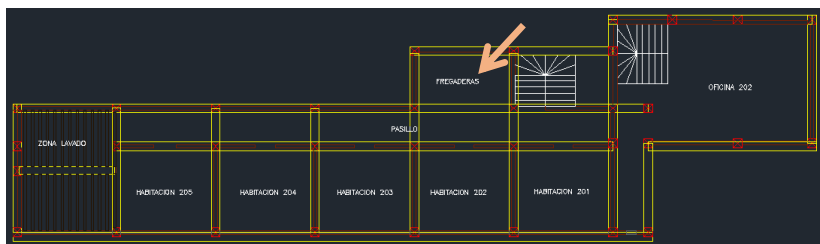
LOCALIZACIÓN: zona de fregado 2do piso

El proceso patológico de la suciedad se produce con el depósito de partículas en suspensión sobre una superficie, principalmente de las fachadas debido a que estas están en contacto con la intemperie.

Directos: surgen principalmente por averías o roturas de las redes de instalaciones que provocan fugas de agua, generalmente nuevas lesiones.

Indirectos: una de las causas es el mal estado de conservación de la Hospital ya que presenta roturas puntuales en la cubierta de tipo inclinada propiciando la filtración del agua de lluvia.

Posible evolución: actuar sobre la rotura, para evitar el incremento de la exposición de la zona de humedad en el interior de la Hospital .

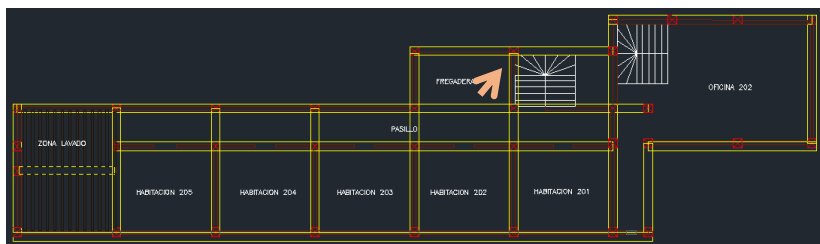
LOCALIZACIÓN: zona de Fregado 2do piso

La erosión física es la pérdida o transformación superficial de un material superficial, pudiendo llegar a ser total o parcial. Este tipo de erosión a un elemento constructivo se produce por la acción física de los agentes atmosféricos (agua, viento, asolamiento, etc.).

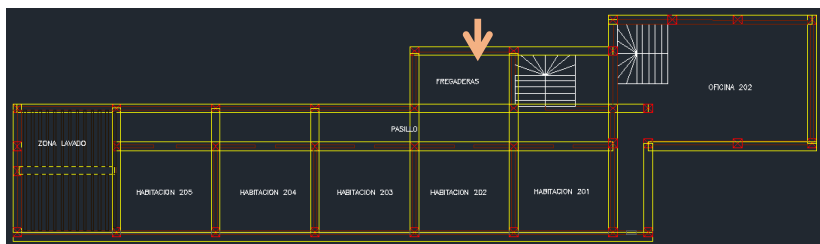
LOCALIZACIÓN: zona de fregado 2do piso

Oxidación: reacción de la superficie de un metal con el origen del aire o del agua produciendo una capa superficial de óxido metálico.

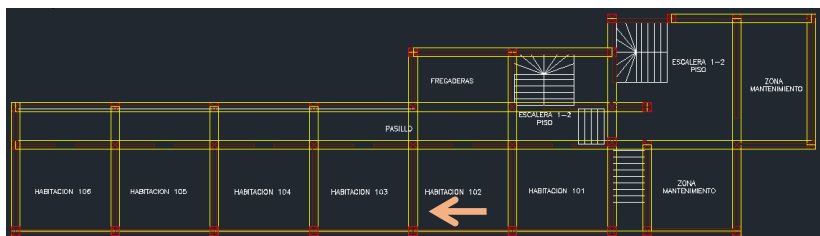
LOCALIZACIÓN: Habitación 102 (primer piso)

Son grietas relativamente verticales que comportan falta de confort (en trata de a gua fría, inseguridad), y desestabilización de las cargas en los muros o paredes de carga reduciendo el comportamiento que tienen. Pueden producir otras lesiones como el desprendimiento de piedras, falsos techos, revestimientos, etc.

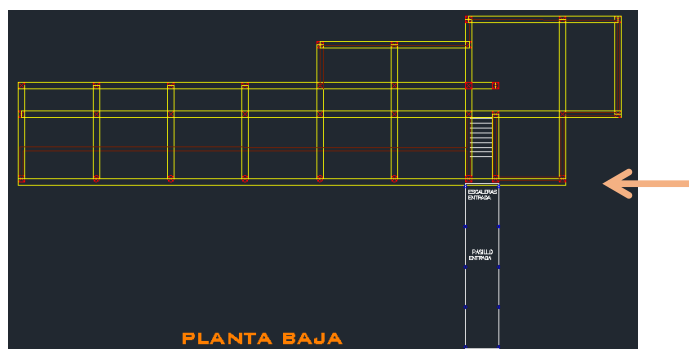
LOCALIZACIÓN: Columna derecha entrada principal.

DESCRIPCIÓN: La flecha que sufre el forjado de cubierta, formado por vigas de madera, es la consecuencia directa por la flexión de los elementos horizontales (forjado), debido a un exceso de cargas. La estructura de la madera resulta muy deformable comparada con otros materiales, por tanto, antes de llegar a la rotura, sobre todo en los elementos que trabajan a flexión, asumen diferentes deformaciones que avisan del problema. En caso de llegar a la rotura por flexión de las vigas del techo, estas aparecen en la zona central de la obertura con una cantidad de nudos especialmente importante.

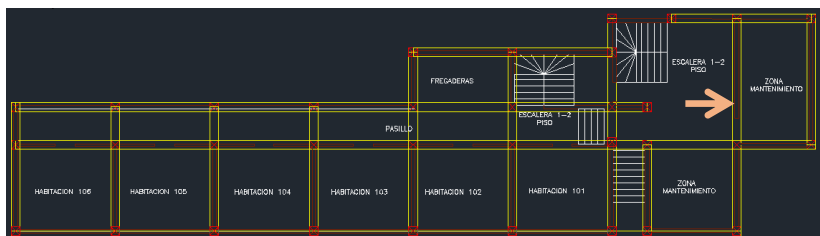
LOCALIZACIÓN: Muro zona de mantenimiento

Las fisuras son aberturas longitudinales que afectan a la superficie o acabado de un elemento constructivo. Normalmente no tienen importancia de carácter estructural pero comportan al usuario falta de confort (entrada de agua, frío, etc.). Las fisuras interiores en las paredes suelen estar producidas por antiguas deformaciones que se han estabilizado, aun así, algunas fisuras también son consideradas habitualmente una etapa de aparición de grietas. La mayoría de veces solo repercuten en el aspecto

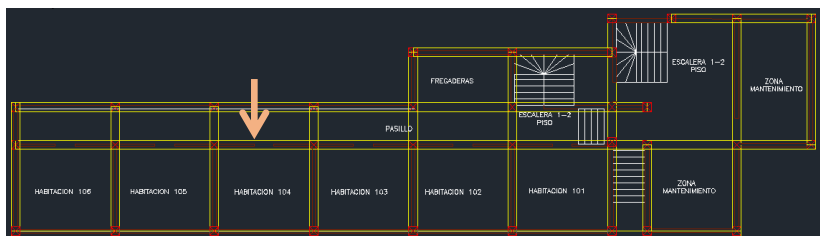
LOCALIZACIÓN: muro lateral izquierdo entrada habitación 104 (Primer piso)

LESIÓN: Grieta por asentamiento

Son grietas relativamente verticales que comportan falta de confort (entrada de agua fría, inseguridad), y desestabilización de las cargas en los muros o paredes de carga reduciendo el comportamiento que tienen. Pueden producir otras lesiones como el desprendimiento de piedras, falsos techos, revestimientos, etc.

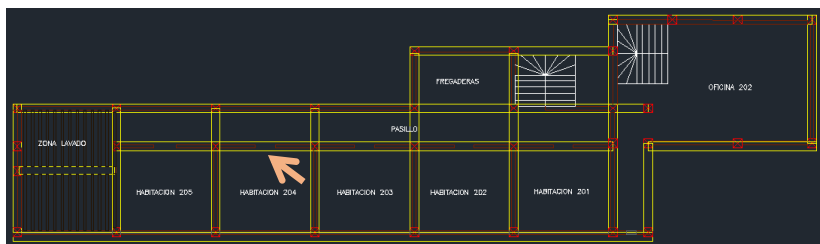
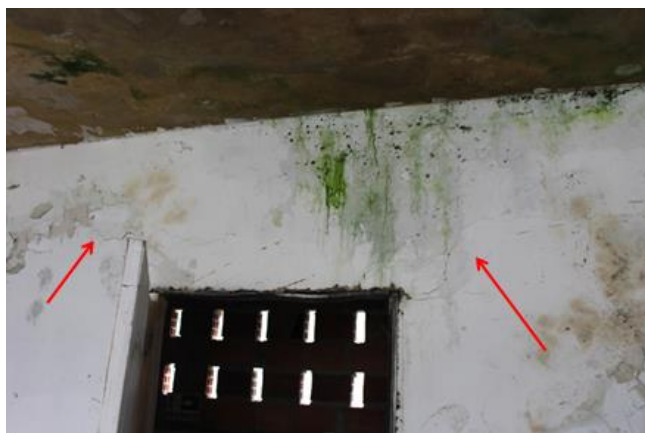
LOCALIZACIÓN: Habitación 204 (2do piso)

La pérdida de revestimiento por el desprendimiento del revoco o el enyesado en los paramentos verticales se repite en las diferentes estancias de la Hospital pero tiene más presencia en las paredes interiores como revestimiento del ladrillo cerámico.

Directos: Pérdida de adherencia del revestimiento del revoco o enyesado por el paso del tiempo refinado por la humedad, cambios de temperatura, grietas, pérdidas de las propiedades del material, etc.

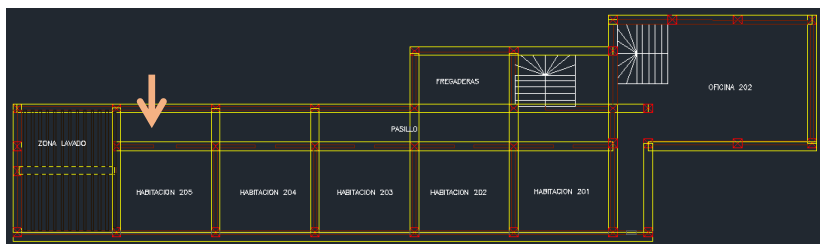
LOCALIZACIÓN: habitación 205 (2do piso)

El proceso patológico de la suciedad se produce con el depósito de partículas en suspensión sobre una superficie, principalmente de las fachadas debido a que estas están en contacto con la intemperie.

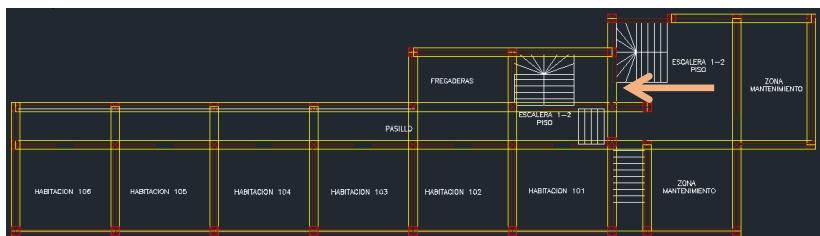
LOCALIZACIÓN: costado lateral Escaleras oficina 1-2

El proceso patológico de la suciedad se produce con el depósito de partículas en suspensión sobre una superficie, principalmente de las fachadas debido a que estas están en contacto con la intemperie.

La suciedad es una lesión que no conlleva peligro estructural, estas lesiones de los paramentos no son progresivas y, generalmente por si solas no afectan al ámbito estético, a pesar que pueden derribar en casos de mayor peligro.

Realizar inspecciones visual periódicas de los diferentes paramentos de fachadas de la Hospital, para detectar en el tiempo, posibles defectos de construcción que provoquen suciedad localizada o bien realizar trabajos de limpieza puntuales.

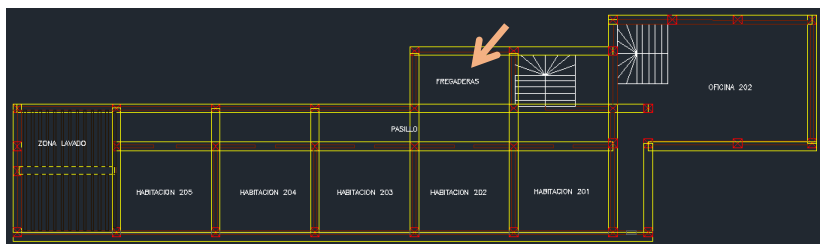
LOCALIZACIÓN: Fregadero 2do Piso

Corrosión; Consiste en la formación de un par galvánico o eléctrico entre el hierro presente al elemento metálico y el hidróxido de hierro fruto de la oxidación. La media de intercambio de electrones es el agua presente en los poros de la capa de óxido, así, el hierro presente en el acero, se establece como polo negativo y el hidróxido de hierro como polo positivo, produciendo una corriente de electrones que provoca la descomposición del material metálico.

Posible evolución; si no se actúa sobre la lesión puede aumentar la oxidación y corrosión de la zona acelerando el proceso de pérdida de sección del material hasta llegar a la destrucción de metal.

Realizar inspecciones visuales periódicas controlando la aparición de nuevas oxidaciones y corrosiones, y dar dos capas de pintura no ferrosa de forma periódica en la totalidad de las vigas afectadas.

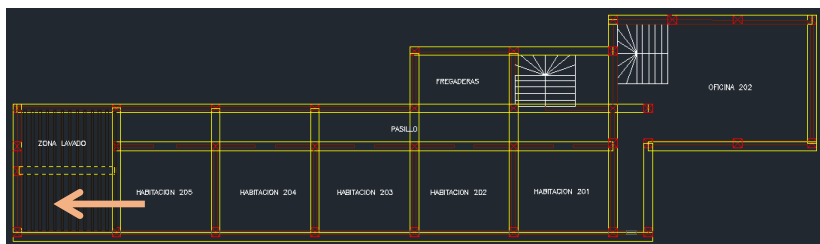
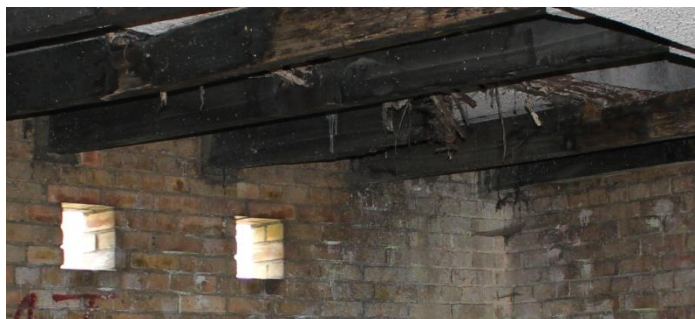
LOCALIZACIÓN: zona de lavado 3er piso

Los microorganismos vegetales se pueden encontrar asilados o adheridos a otros materiales que afectan los materiales constructivos. Algunos ejemplos son; los hongos, las algas, los líquenes, los musgos o las bacterias. Los hongos aprovechan los materiales orgánicos para crecer y están constituidos por filamentos microscópicos, denominados hifas.

CAUSAS: Directas: se trata de una lesión provocada por organismos vivos que habitan y se alimentan de la madera; el ataque consiste en perforaciones de la madera y por tanto pérdida de la masa de la madera.

Indirectas: aparecen como causa del mal estado de conservación de la Hospital ya que genera las condiciones favorables para el desarrollo de los insectos.

Patología que no conlleva ningún peligro estructural. Solo podría afectar estructuralmente si la desintegración de los materiales fuera elevada o el crecimiento de plantas vegetales que con sus raíces pudieran ocasionar el deterioro de las tejas.

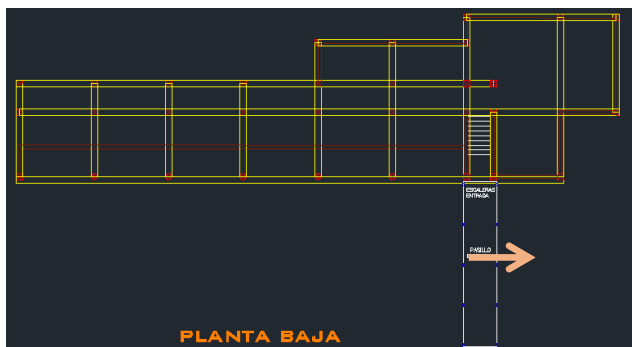
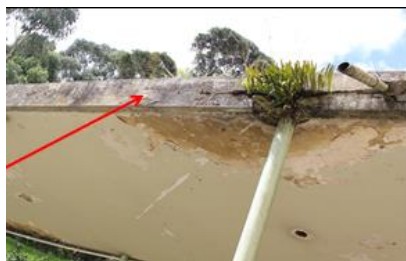
LOCALIZACIÓN: Pasillo exterior entrada principal.

Los microorganismos vegetales se pueden encontrar asilados o adheridos a otros materiales que afectan los materiales constructivos. Algunos ejemplos son; los hongos, las algas, los líquenes, los musgos o las bacterias. Los hongos aprovechan los materiales orgánicos para crecer y están constituidos por filamentos microscópicos, denominados hifas.

Directas: se trata de una lesión provocada por organismos vivos que habitan y se alimentan de la madera; el ataque consiste en perforaciones de la madera y por tanto pérdida de la masa de la madera.

Patología que no conlleva ningún peligro estructural. Solo podría afectar estructuralmente si la desintegración de los materiales fuera elevada o el crecimiento de plantas vegetales que con sus raíces pudieran ocasionar el deterioro de las tejas.

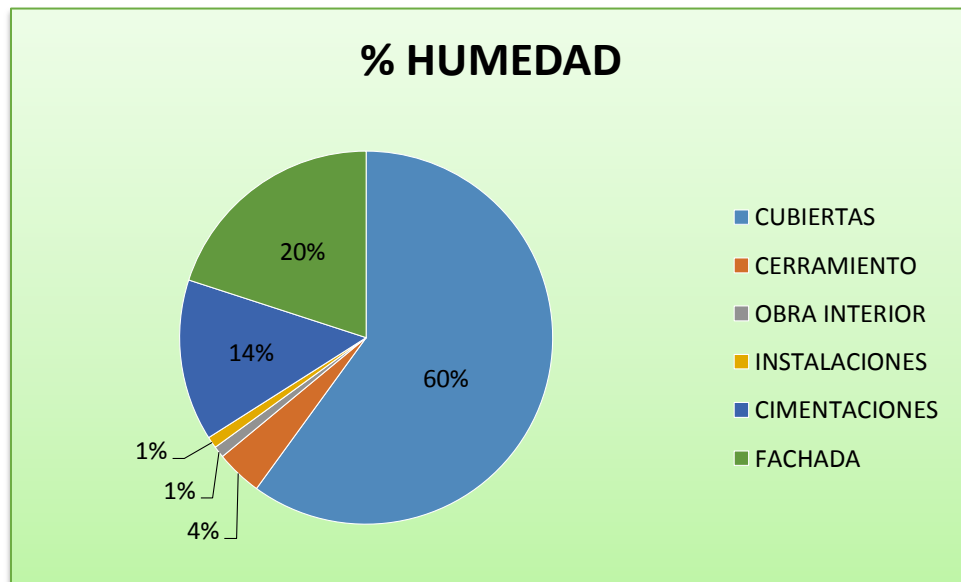
Imagen 15. Estimado del porcentaje de humedad presente en el bloque.

Una vez se recopila la información obtenida en el proceso de auscultación en campo (medidas y datos tomados), la documentación técnica que generamos al paciente y lo comunicado por el área administrativa, personal que vive aledaña al hospital y consultas en base de datos, se puede inferir que las principal causa que originan la evolución de deterioro en el bloque 5B es el abandono por la parte administrativa del hospital, ya que unos de los factores más influyentes es la falta de mantenimiento en las canaletas; lo cual origina como consecuencia una alta presencia de humedad en toda la edificación, Como oxidación de la armadura de refuerzo, debilitar la mampostería y atraer agentes biológicos que se comen los materiales, generan excremento, suciedad o nidos patogénicos.

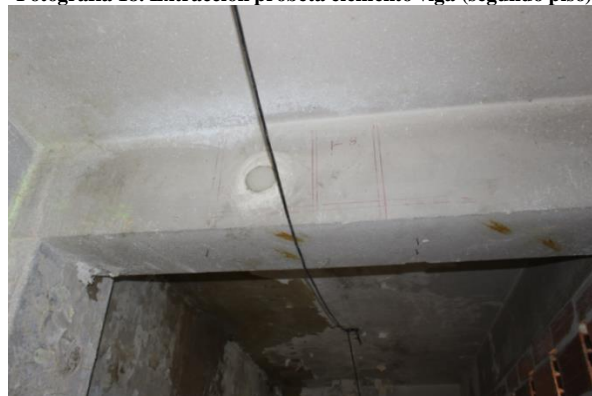
Fotografía 18. Extracción probeta elemento viga (segundo piso)

Por cuestiones de exposición a la humedad se selló inmediatamente el agujero donde se extrajo el núcleo.

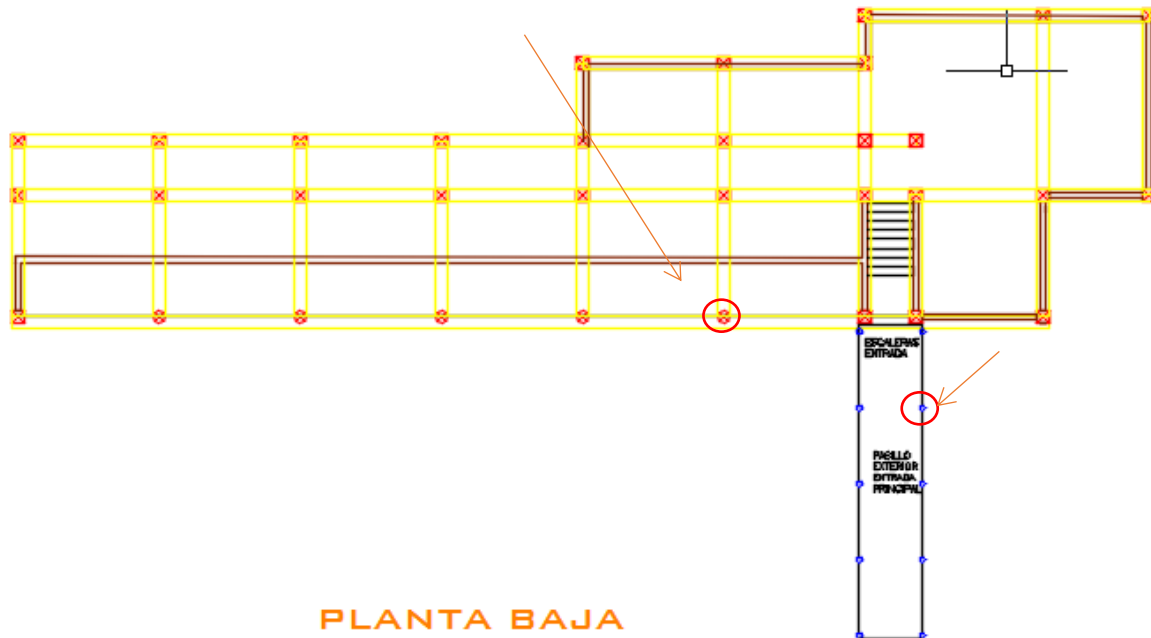
Imagen 19. Exposición del acero en una columna (Planta Baja) y acero en placa del pasillo

Elemento	Ubicación	Lectura (v)	Probabilidad de Corrosión
Columna	Planta baja	-0,09	10% o menos
Placa	Planta baja	-0,42	90% o más
Viga	Segundo piso	-0,07	10% o menos
Viga	Segundo piso	-0,29	Región de incertidumbre

Según los datos que se reflejan, el acero del bloque 5B permanece en un estado de corrosión bajo, excepto en aquellos que se ven expuestos. Lo que quiere decir que su uso es óptimo y no se harán reforzamiento estructural.

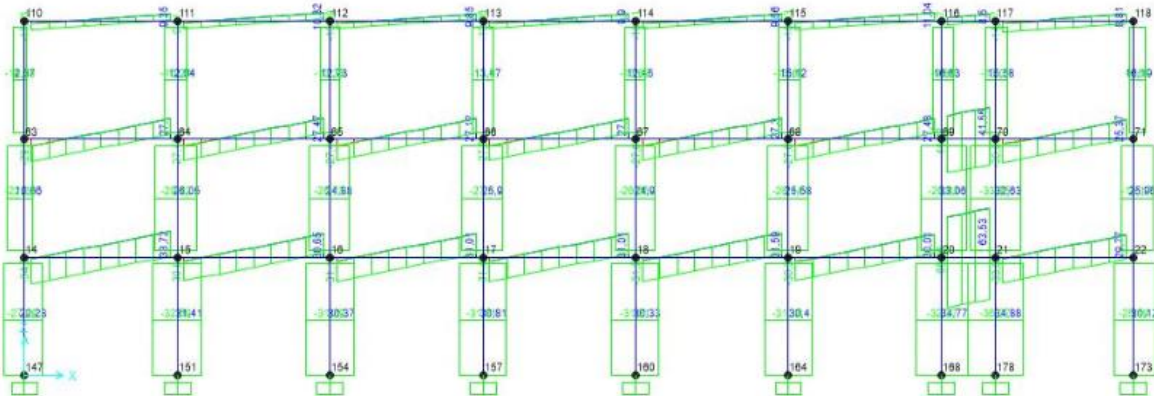
Imagen 30. Cortantes eje 1.

Corresponde a un sistema de pórtico con vigas y columnas en concreto reforzado, lo cual en un análisis en SAP2000 cumple con los requisitos requeridos para su funcionamiento.
