**ESTUDIO PATOLÓGICO EN LA CARRERA SEGUNDA FRENTE A LA UNIDAD  
DEPORTIVA DEL BARRIO LA CAPILLA EN EL MUNICIPIO FLANDES TOLIMA.**

**UNIVERSIDAD SANTO TOMÁS  
VICERRECTORÍA GENERAL DE UNIVERSIDAD ABIERTA Y A DISTANCIA  
ESPECIALIZACIÓN PATOLOGÍA DE LA CONSTRUCCIÓN  
IBAGUÉ  
2018**

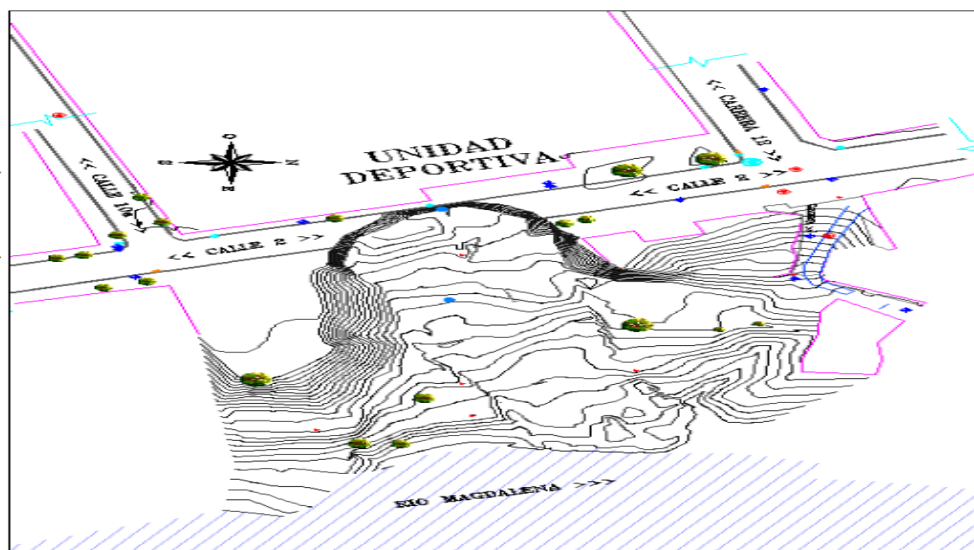
Ilustración 1 LOCALIZACIÓN PROBLEMÁTICA ZONA DE EROSIÓN

El paciente tiene unas lesiones de socavación en la zona afectada en el sector de la carrera segunda entre calle 11 y 12 frente a las instalaciones de la unidad deportiva en el municipio de Flandes – Tolima, generadas por una falla geológica en la zona localizada en el rio magdalena. Tanto al oriente como al occidente de Flandes, existen otras fallas geológicas que pueden ser fuentes sismogénicas e influir en la amenaza sísmica del municipio, por lo que trataremos de intervenir de una forma adecuada, utilizando cada uno de los parámetros establecido durante la especialización tal como se muestra la Ilustración I.

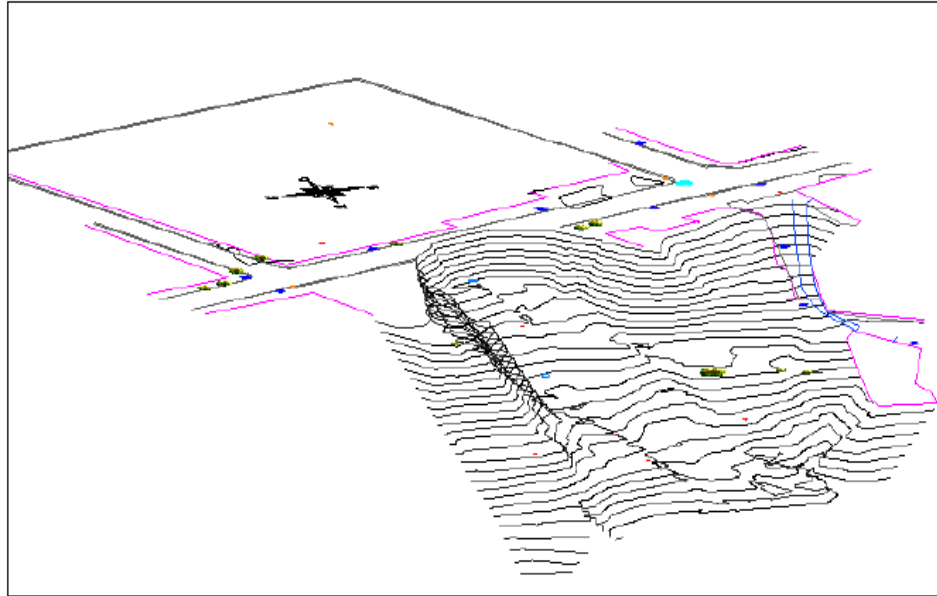
Ilustración 3 VISTA EN PERSPECTIVA DE LA ZONA DE INFLUENCIA

Desde el mes de diciembre de 2008, se registró un acelerado proceso de socavación y hundimiento del muro de contención existente, con la presencia de grietas longitudinales, tal como vemos en perspectiva de la zona de influencia en la **ilustración 3 y 4**.

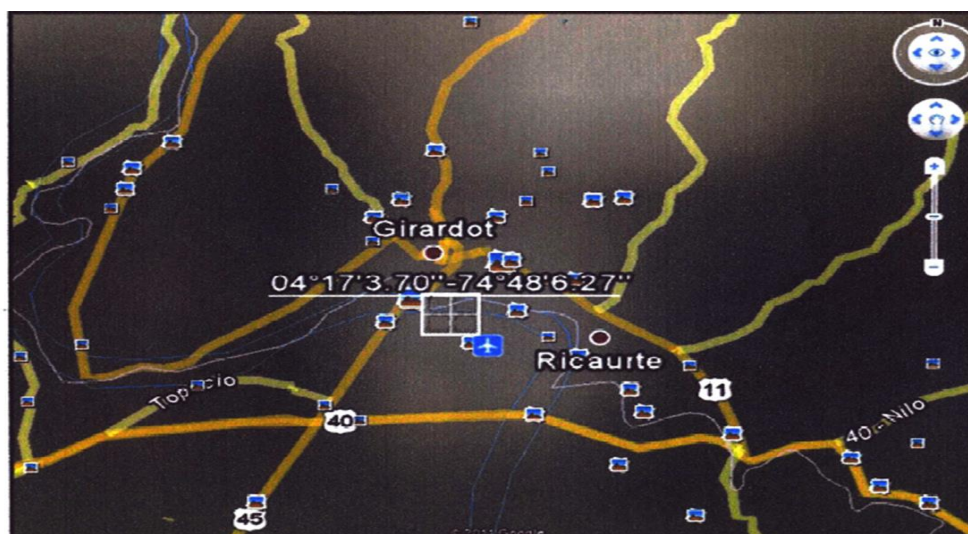
Ilustración 17 ESTUDIOS GEO ELÉCTRICOS

Se realizó este estudio para determinar la resistividad y la estratificación del suelo en la zona afectada, establecer sus componentes y así obtener resultados para realizar los diseños pertinentes para mitigar la zona afectada como lo muestra la ilustración 17.
