**CARACTERIZACIÓN DE ÁRBOLES AISLADOS QUE REPRESENTAN RIESGO  
PARA LOS HABITANTES Y LA INFRAESTRUCTURA EN EL ÁREA URBANA Y  
RURAL DEL MUNICIPIO DE VILLAVICENCIO**

# **CARACTERIZACIÓN DE ÁRBOLES AISLADOS QUE REPRESENTAN RIESGO PARA LOS HABITANTES Y LA INFRAESTRUCTURA EN EL ÁREA URBANA Y RURAL DEL MUNICIPIO DE VILLAVICENCIO**

Informe final de práctica profesional como requisito para optar al título de Administrador  
ambiental y de los recursos naturales.

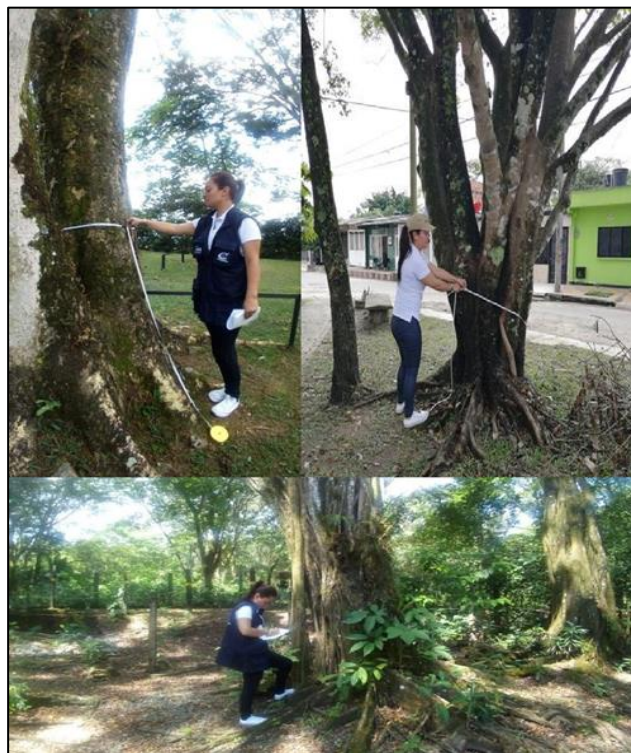
**Figura 1.** Tres aspectos de la toma de datos para la caracterización de los árboles que estaban presentando peligro

**Caracterización y recopilación de la información:** Una vez recolectada la información necesaria en campo, como fueron las medidas de árbol, el grado de inclinación y demás material de soporte se realizó un registro fotográfico necesario y se procedió a evaluar la información recolectada para la selección del tratamiento de silvicultura correspondiente según el grado de riesgo identificado.
