PROYECTO  
TRABAJO PROFESIONAL INTEGRADO  
ESTUDIO PATOLÓGICO  
PUENTE EN MAMPOSTERÍA EN  
"CALCACATO" SOBRE EL RÍO GRANDE  
MUNICIPIO DE CALOTO CALICA  
2021

*13.2 ANEXO B: FICHAS DE TIPIFICACIÓN DE LESIONES*

<b>PROYECTO:</b> PUENTE EN MAMPOSTERIA SOBRE EL RIO GRANDE "CALICANTO"	<b>Localización:</b> Caloto Cauca	<b>No. De Ficha</b> No. 01
<b>SISTEMA CONSTRUCTIVO</b>		<b>Fecha:</b> 5 Noviembre 2020

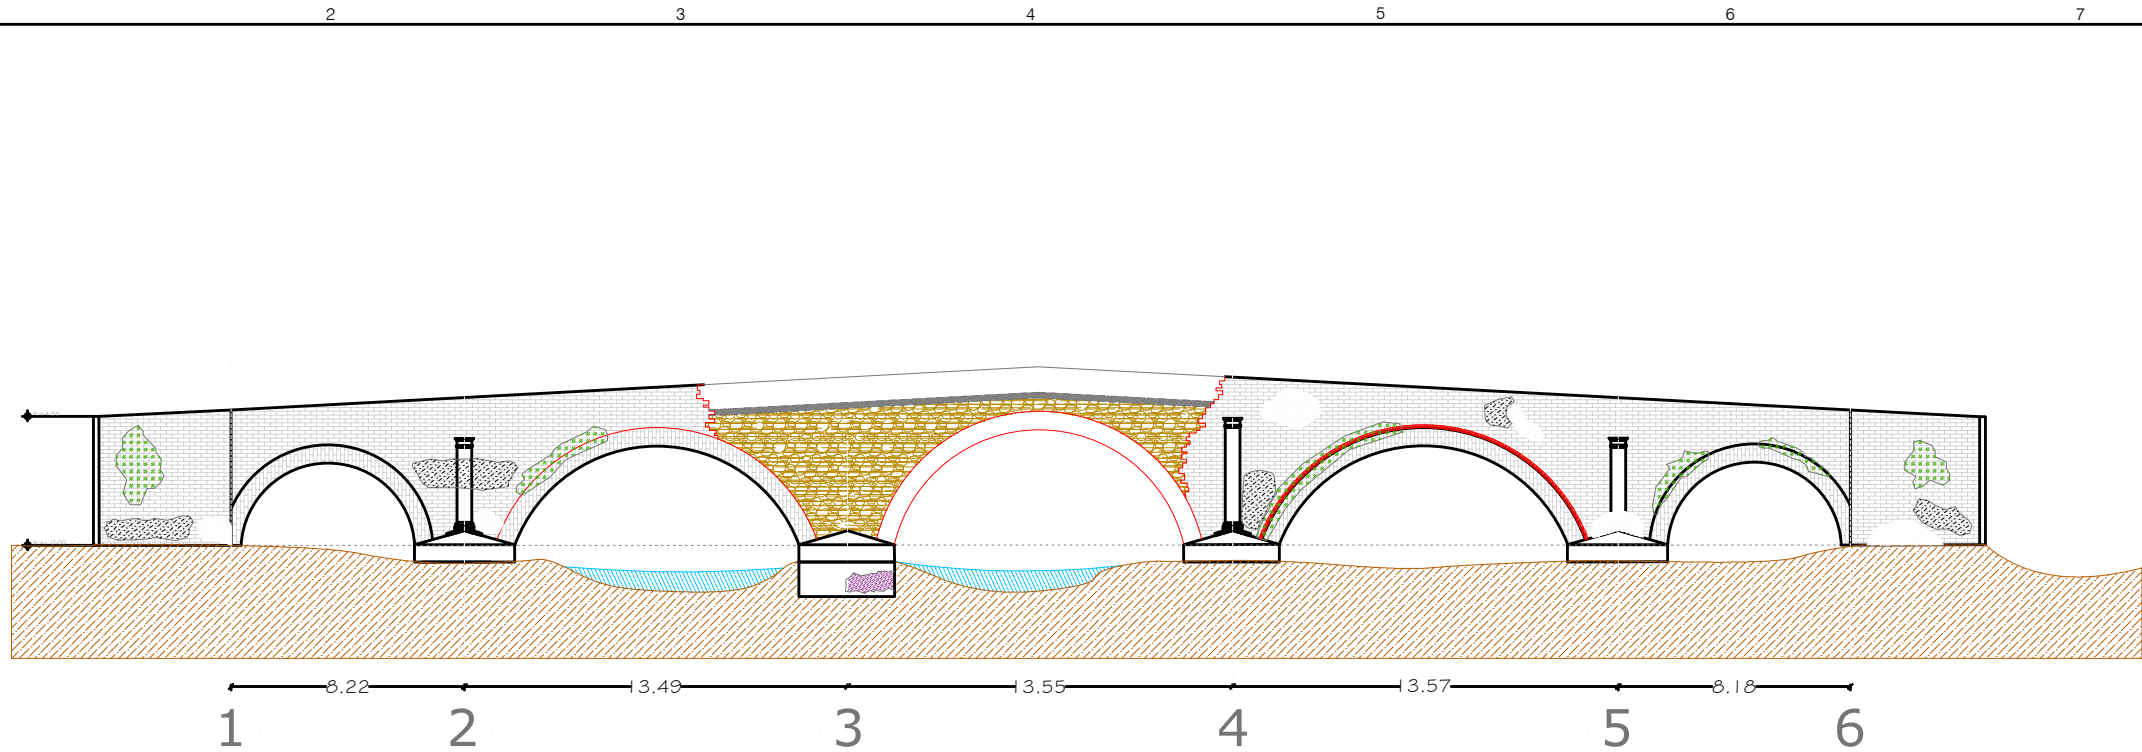
ALZADO NORTE

CONVENCIONES					
	RELLENO		EFLORECENCIAS		METEORIZACIÓN
	GRIETAS		SOCAVACIÓN		
	VEGETACIÓN		SUCIEDAD

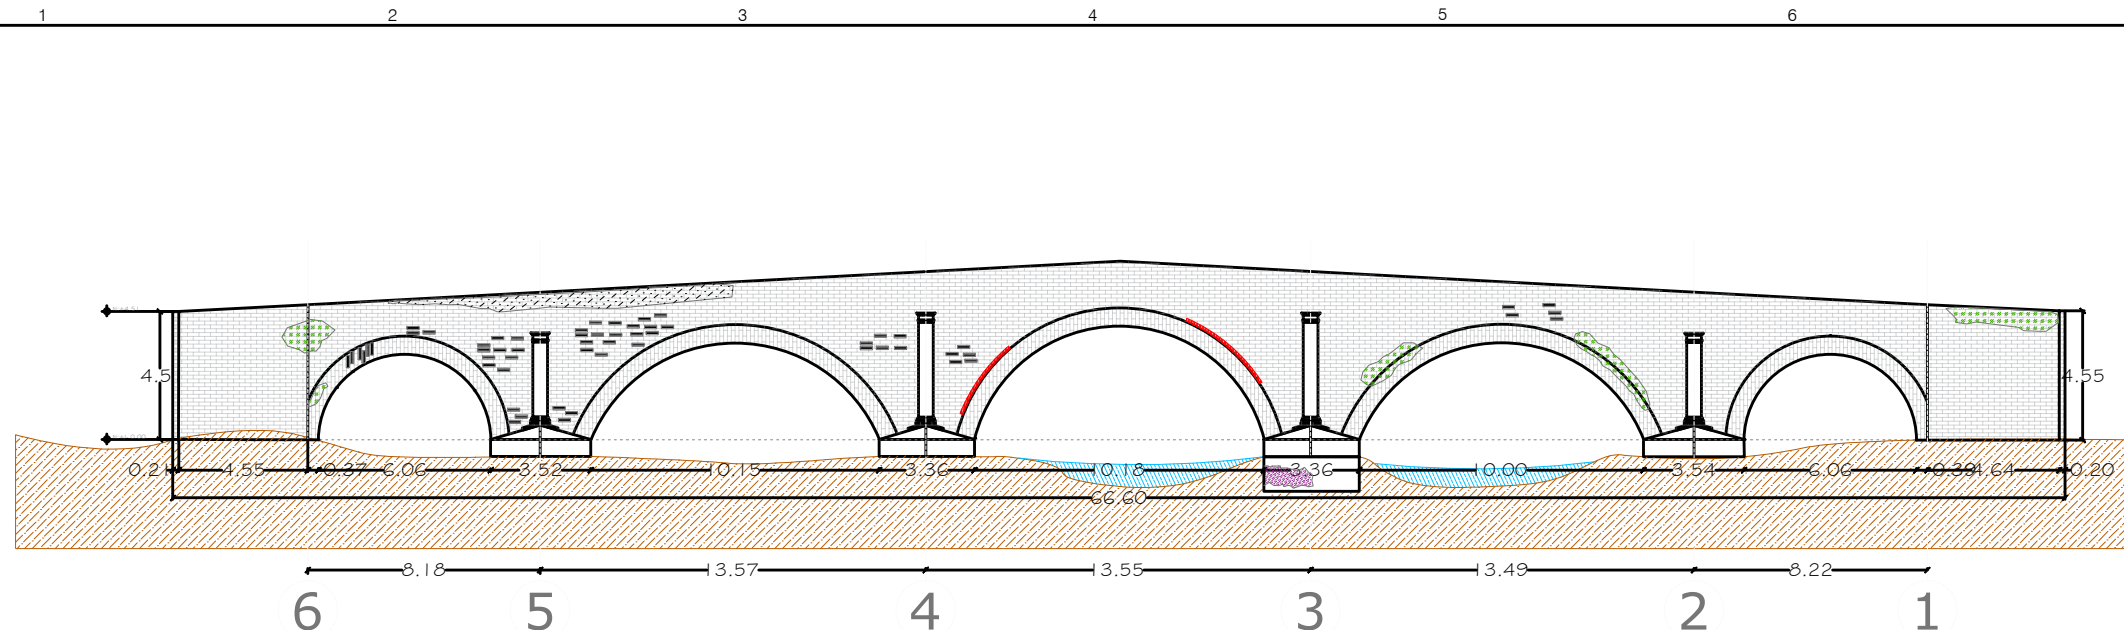
ALZADO SUR  
ESCALA GRAFICA 0 5 10mts.

CONVENCIONES			
	RELLENO		EFLORENCIAS
	GRIETAS		SOCAVACIÓN
	VEGETACIÓN		SUCIEDAD
			METEORIZACIÓN

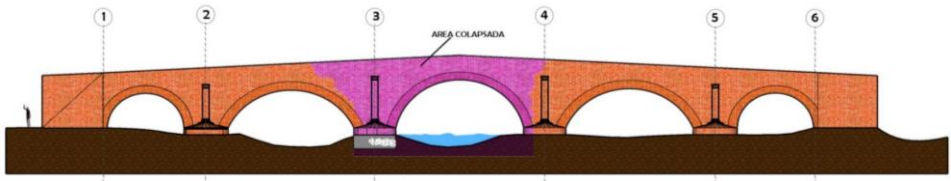
CALIFICACION DE LA LESION																																																																																							
Estado	Afectación																																																																																						
Muy Leve	0% - 20%																																																																																						
Leve	20% - 40%																																																																																						
Severo	40% - 60%																																																																																						
Grave	60% - 80%																																																																																						
Muy Grave	80% - 100%																																																																																						
Localización de la Lesión	Registro Fotográfico	<p>DIAGNÓSTICO</p> <p>El aumento de la carga viva, al pasar de ser un puente peatonal a vehicular; y la falta de mantenimiento periódico que genera fallas en el sistema de drenaje y permite infiltraciones de agua hacia el material de relleno, produce un aumento de presiones laterales de empuje sobre los tímpanos y además, lava y remueve los suelos finos en el relleno, disminuyendo su capacidad de soporte</p>

<table border="1"> <thead> <tr> <th colspan="2">INTERVENCION</th> <th rowspan="2">PREVENCION</th> </tr> <tr> <th>Eliminación de la Causa</th> <th>Reparación del Efecto</th> </tr> </thead> <tbody> <tr> <td>Restringir las cargas del puente a como se contempló originalmente, retornando a su uso peatonal. Mejorar el sistema de drenaje del puente y restaurar las infiltraciones en la superficie.</td> <td>Conformar el relleno, con un material que cumpla con las especificaciones actuales para rellenos estructurales en vías y puentes. Reconstrucción y restauración del arco, tímpano, cambiando los mampuestos dañados por nuevos.</td> <td rowspan="2">Establecer un plan de mantenimiento con los tiempos y actividades a ejecutar. A su vez proteger con algo producto hidrofugante los mampuestos que aún no están enfermos, a fin de disminuir la meteorización.</td> </tr> </tbody> </table>		INTERVENCION		PREVENCION	Eliminación de la Causa	Reparación del Efecto	Restringir las cargas del puente a como se contempló originalmente, retornando a su uso peatonal. Mejorar el sistema de drenaje del puente y restaurar las infiltraciones en la superficie.	Conformar el relleno, con un material que cumpla con las especificaciones actuales para rellenos estructurales en vías y puentes. Reconstrucción y restauración del arco, tímpano, cambiando los mampuestos dañados por nuevos.	Establecer un plan de mantenimiento con los tiempos y actividades a ejecutar. A su vez proteger con algo producto hidrofugante los mampuestos que aún no están enfermos, a fin de disminuir la meteorización.

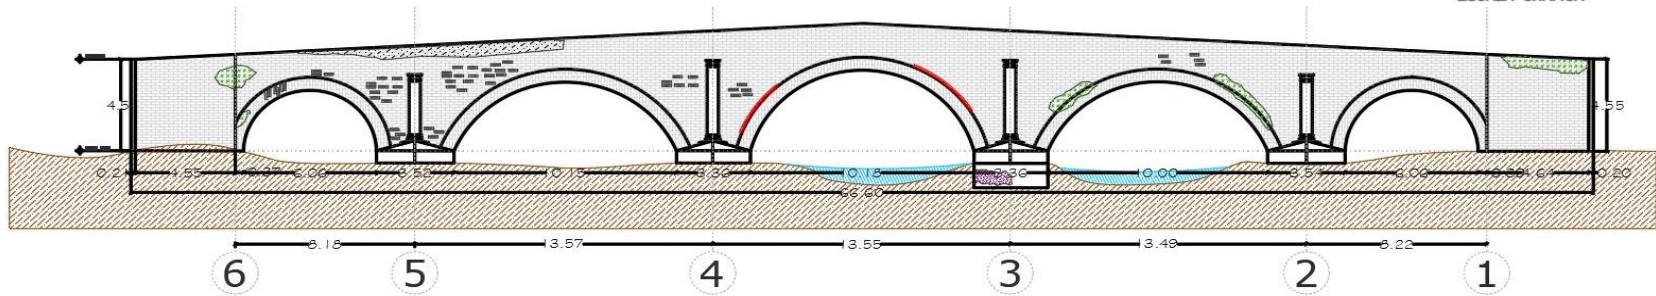
ALZADO SUR

CONVENCIONES					
 	RELLENO	 	EFLORENCIAS	 	METEORIZACIÓN
 	GRIETAS	 	SOCAVACIÓN		
 	VEGETACIÓN	 	SUCIEDAD

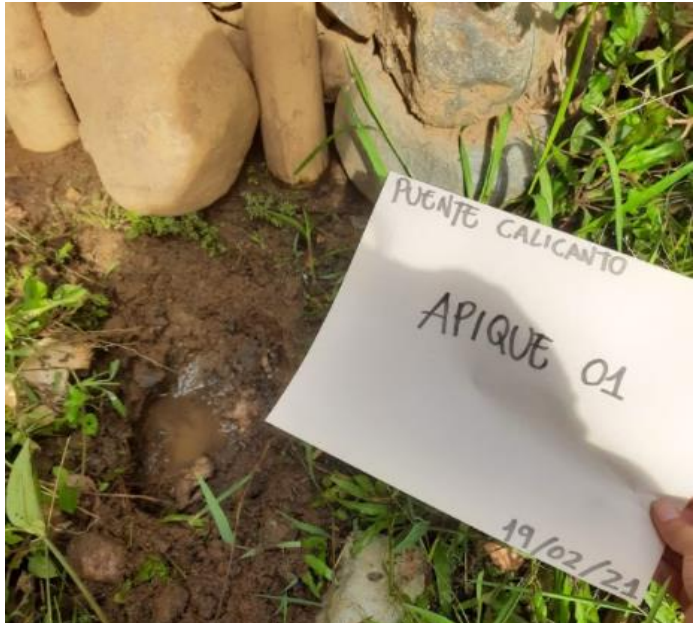
PROFUNDIDAD	PERFIL EXCAVACIÓN	DESCRIPCION DEL MATERIAL
0,00m		REGISTRO FOTOGRAFICO
0.08 m	Capa de material vegetal  Material compuesto por arenas mal gradadas con algo de gravas, de media a baja plasticidad, de color pardo negruzco.  Limite liquido=33,1% Limite plástico=28,5% Índice de Plasticidad=5,1%  Gravas=18,7% Arenas=77,3% Finos=4,0%  Indice de Grupo=0 A.A.S.H.T.O=A-1-b U.S.C= SP

1.50 m	Humedad natural=55,60%  Parámetros de resistencia  $\phi$ 31°  $c'$ 0,305 kg/cm <sup>2</sup>  $\gamma$ 1,91 kg/m <sup>3</sup>

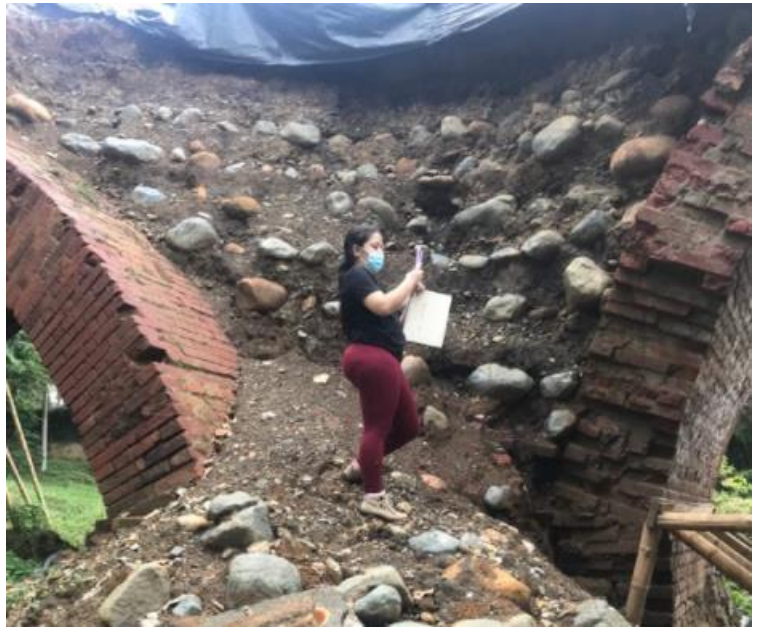
0.30 m	Material compuesto por gravas limosas con alto contenido de arenas, de media a alata plasticidad, de color pardo arena.	
	Limite liquido=43,5 Límite plástico=29,8% Índice de Plasticidad=13,7%	
	Gravas=43,4% Arenas=29,8% Finos=34,5%	
	Indice de Grupo=1 A.A.S.H.T.O=A-2-7 U.S.C= GM	
	Humedad natural=19,42%	
	Parámetros de resistencia	
	$\phi$ 26° $c'$ 0,101 kg/cm <sup>2</sup> $\gamma$ 2,00 kg/m <sup>3</sup>	
1.00 m	<b>GM</b>

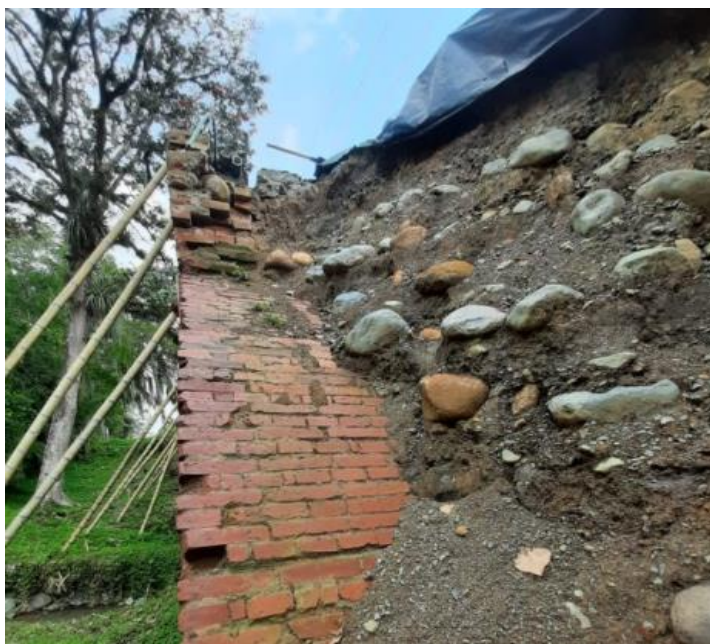
<b>Ladrillos cocidos macizos en arcilla</b>		<b>REGISTRO FOTOGRÁFICO</b>

<b>Contenido de humedad</b>	20,06%	
	<b>Absorción de agua fría</b>	20,65%	
	<b>Resistencia a la compresión promedio en bloques=</b>	7,85 MPa	
	<b>Resistencia a la compresión de núcleos de mampostería=</b>	5,42 MPa	
	<b>Peso unitario promedio =</b>	1,64 kg/m <sup>3</sup>	
El material de pegue de los ladrillos, está compuesto granulométricamente por arenas limosas con alto contenido de gravas, de color pardo ocre.

DIMENSIONES : **33 cm x 17 cm x 7 cm**
