INTERVENTORÍA TÉCNICA ADMINISTRATIVA Y FINANCIERA DE LOS  
CONTRATOS DE OBRA OP201508001 Y OP201509002

UNIVERSIDAD SANTO TOMÁS  
FACULTAD DE INGENIERIA CIVIL  
TUNJA  
2016

Trabajado de grado en la modalidad de “Pasantía” para optar por el  
título de Ingeniero Civil

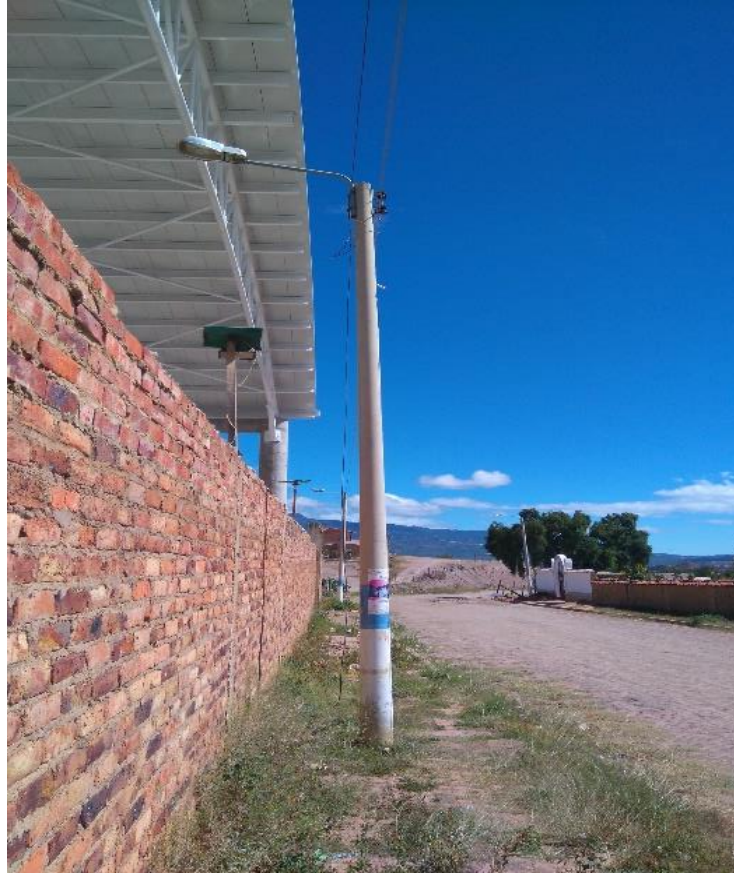
Ilustración 8. Reubicación postes iluminación.

Para la realización de ésta labor el pasante solicitó que en el radio de operación del desmonte de los postes eléctricos se impidiera el acceso a los estudiantes, por lo cual la residente de obra tuvo que mandar a encerrar el área del proyecto por medio de tela de polipropileno. Además de lo anterior, el pasante supervisó que los operarios encargados del traslado de los postes eléctricos estuvieran portando durante la actividad, el casco con barboquejo y dieléctrico, gafas de seguridad, overol dieléctrico, botas dieléctricas y guantes dieléctricos. A quienes se encargaban de desconectar los cables eléctricos del poste además de los implementos de seguridad anteriormente mencionados, se les solicitó y revisó que se treparan a éstos utilizando el arnés de seguridad.

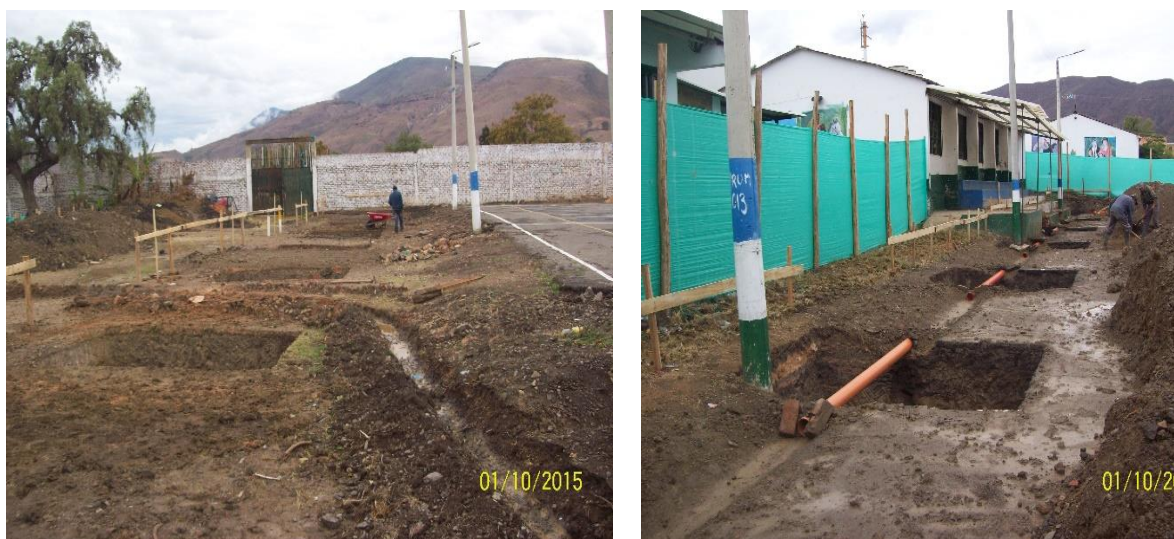
Ilustración 9. Excavaciones Zapatas eje 1 y 2.

3.1.2. Excavaciones. Las excavaciones manuales sobre material de conglomerado fueron ejecutadas para la construcción de las zapatas y vigas de cimentación. Las excavaciones desarrolladas para las zapatas de cimentación se realizaron sobre el eje 2 como se muestra en la ilustración 9, conformando una sección de 2,50x2,00m., y 2,00m., de profundidad. Puesto que el eje número uno está compuesto por dos tipos de zapatas se realizaron excavaciones de 3,00x2,00m., y 3,50x2,50m., (zapatas combinadas para tarima), ambas hasta una profundidad de 1,50m, como se puede apreciar también a través de la ilustración 9. La diferencia de 0,50m., entre las profundidades de excavación de las zapatas del eje 1 y 2 se debe a que el eje 2

De ésta actividad el pasante (auxiliar de interventoría) verificó que las excavaciones fueran realizadas hasta la profundidad que correspondía según la cota de nivelación de la superficie. Éste midió y comprobó profundidades teniendo en cuenta la distancia desde el hilo hasta el fondo de la excavación. Con las mediciones hechas el pasante obtuvo el volumen de excavación para estos elementos y realizó las memorias de cálculo de cantidades para anexar como evidencia de su revisión al informe técnico de avance de obra. Por ultimo con el volumen que obtuvo se realizó el balance presupuestal del proyecto por medio del acta modificatoria de obra No. para controlar la inversión del contrato (ver Modificatoria No.01 en anexo C)

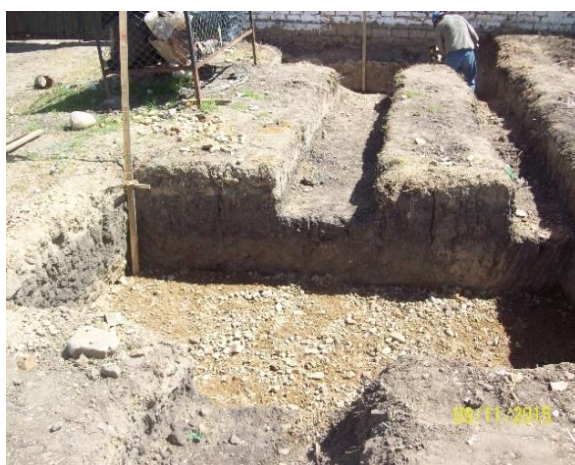
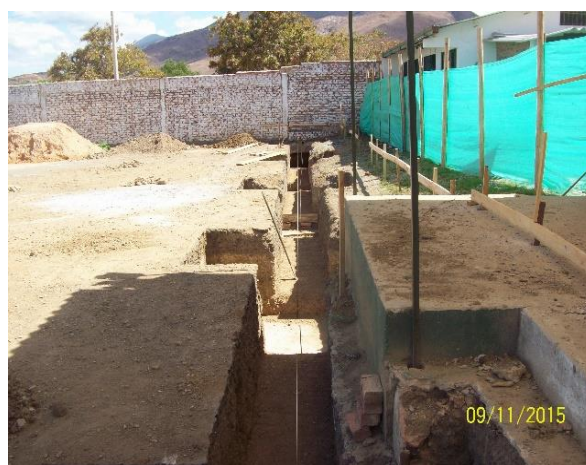
Ilustración 10. Excavación vigas de cimentación.

ya realizados para las zapatas. La sección de excavación ejecutada fue de 0,90m., de ancho x 0,60m., de profundidad y la longitud total de 22,00 metros sobre el eje 1. En el eje 2 del proyecto las excavaciones se hicieron con una sección de 0,90m., de ancho, 1,10m., de profundidad y 25,00 metros de longitud. El volumen total de material excavado para ambas vigas de cimentación fue de 36,63 metros cúbicos ( $m^3$ ). En la ilustración 10 se observan las excavaciones realizadas para las vigas de cimentación de los ejes del proyecto.

De las excavaciones ejecutadas para las vigas de cimentación el pasante revisó que estas fueran trazadas siguiendo el alineamiento de los ejes 1 y 2, y también que su profundidad correspondiera con el nivel de elevación de -0,60m., en el eje 1 y -1,10m., en el eje 2. Esta profundidad contempló el alto de la viga de cimentación, el alto del solado de concreto y el del material para mejoramiento del suelo. Asimismo, para la realización de esta actividad se le solicitó a la residente de obra la presentación de un nuevo APU (ver APU 01 de anexos D) para la excavación manual sobre material conglomerado. Ésto fue requerido debido a que la

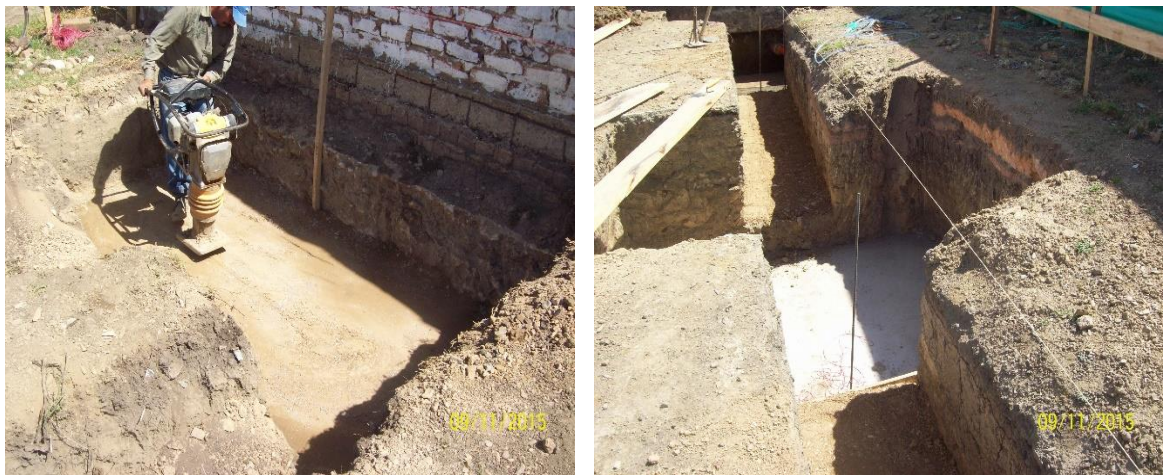
Ilustración 11. Compactación material granular

3.1.3. Rellenos. Los rellenos que se ejecutaron fueron hechos con material granular recebo. Éste fue suministrado como mejoramiento del suelo de fundación para zapatas y vigas de cimentación. En el área de las zapatas del eje 1 y 2 se conformó una capa con espesor de 0,50m., compactada por medio de canguro vibratorio. Sobre el fondo de la excavación realizada tanto para las vigas de cimentación del eje 1 y eje 2 el mejoramiento de suelo realizado fue a través de una capa de 0,05m., de espesor. En la ilustración 11 se observa la compactación del material granular (recebo) para el área de las zapatas y vigas de cimentación.

El auxiliar de interventoría antes de que se ejecutaran las actividades de compactación le solicitó a la ingeniera residente de obra los ensayos de análisis granulométrico de los agregados grueso y fino (ver Análisis Granulométrico en anexo E). Por medio de estos el pasante analizó las cualidades que presentaba el material y corroboró que el tamaño de las partículas del suelo a suministrar correspondiera con los de una grava. Después de verificar que el suelo a suministrar era una grava éste autorizó para suministrarlo.

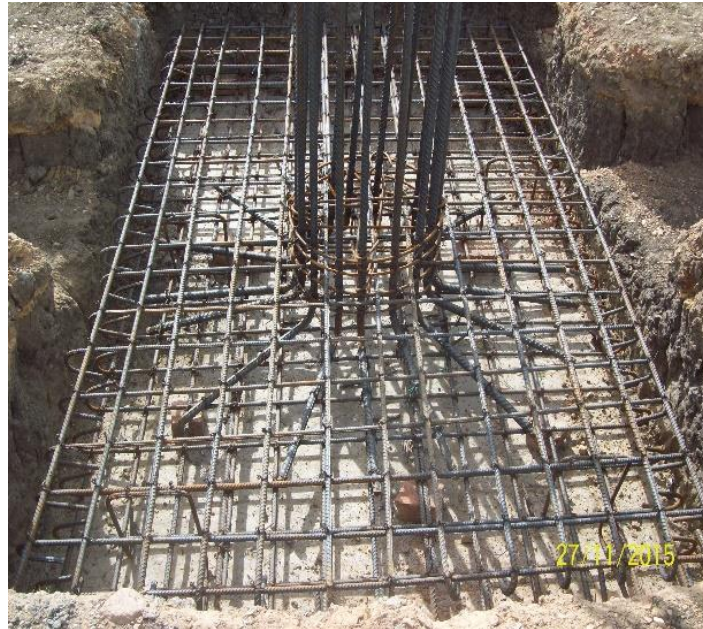
Ilustración 13. Refuerzo zapatas eje 1.

En la ilustración 13 se observa el refuerzo a tracción y compresión de las zapatas del eje 1, allí se identifican los aisladores en acero que separan la parrilla inferior de la superior. Estos fueron los elementos medidos por parte del pasante para verificar que proporcionaran la distancia de los diseños estructurales de las zapatas. En total son 7 las zapatas que contienen refuerzo a tracción y a compresión.

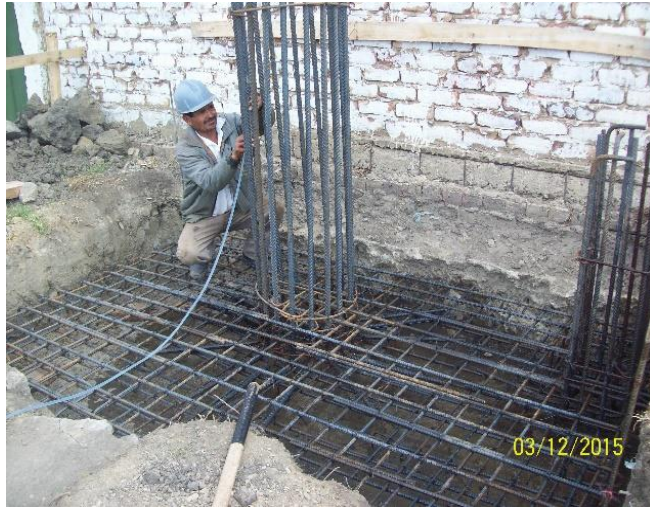
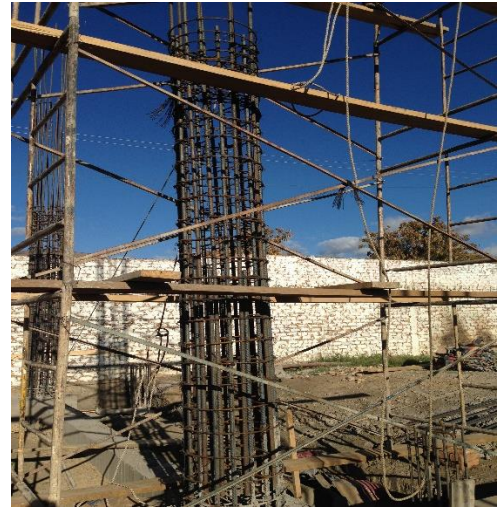
Ilustración 14. Refuerzo de columnas.

Luego de que el pasante aprobó el amarre del refuerzo de zapatas se procedió por parte del constructor a amarrar el acero de las columnas del pórtico estructural. Éste fue amarrado al acero de refuerzo de las zapatas. Se amarraron 17 barras verticales de 1 pulgada (No. 8) con longitudes de 3,20 y 5,24m., más 0,80m de la longitud de desarrollo de su gancho. Para el refuerzo a cortante se suministraron flejes circulares de 3/8 de pulgada. Por medio de la ilustración 14 se observa como las 17 barras verticales constituyeron las columnas. En ésta también se ven los flejes y ganchos del refuerzo a cortante.

El refuerzo de las columnas de graderías que también es amarrado al refuerzo de zapatas, pero únicamente a las del eje 1, es de 6 barras verticales de 3/4 de pulgada y estribos de 3/8 de pulgada. Estas se ven en la imagen izquierda de la ilustración 14.

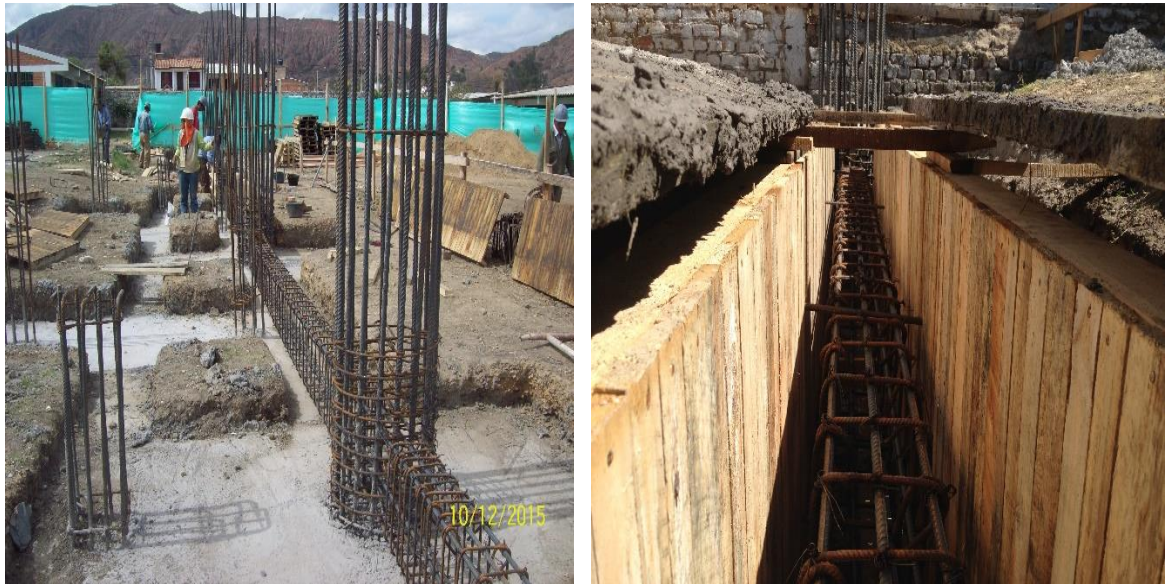
Ilustración 16. Refuerzo vigas de cimentación.

armado el refuerzo de la viga de cimentación VC 101 y el encofrado por medio de formaleta de madera que se le hizo al refuerzo de la viga VC 102 para fundirla.

El refuerzo amarrado para las vigas de tarima y vigas de cimentación del muro de contención fue desarrollado por acero longitudinal No. 4 (1/2 pulgada) y acero a cortante (estribos) No. 3 (3/8 de pulgada). El pasante (auxiliar de interventoría) verificó de los refuerzos amarrados de las vigas de cimentación, que aspectos como nominación, separación de barras longitudinales, traslapo de las barras longitudinales y el recubrimiento de éstas se acogieran a lo descrito en los planos del despiece (ver plano-01 de anexo B) . En el refuerzo a cortante éste verificó que la separación de los estribos, la nominación y cantidad correspondieran a los planos.

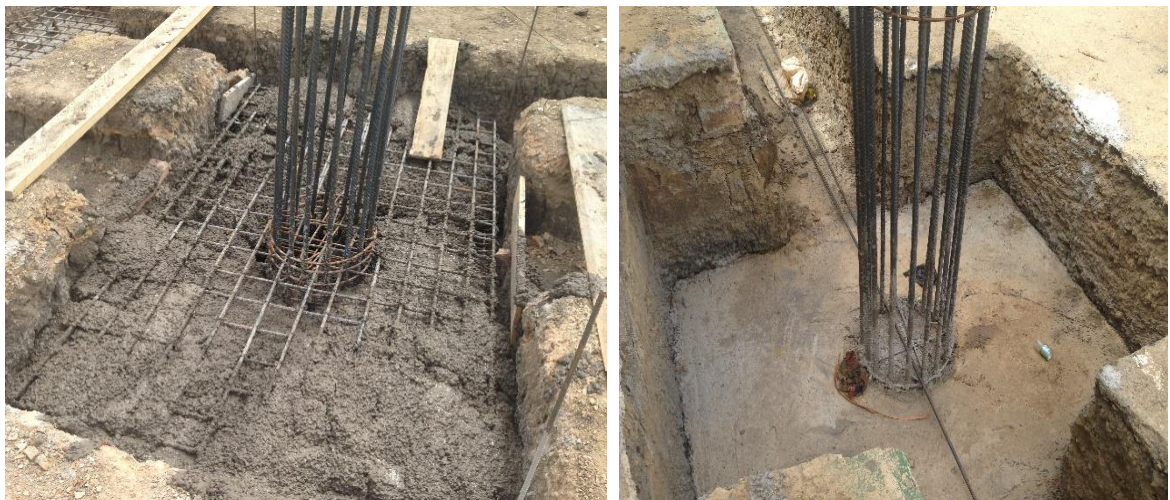
Ilustración 17. Concreto de zapatas.

En la ilustración 17 se observa la forma en el que el concreto quedaba recién era vaciado de los bogues de las carretillas a las zapatas y su aspecto después de un día de fundida.

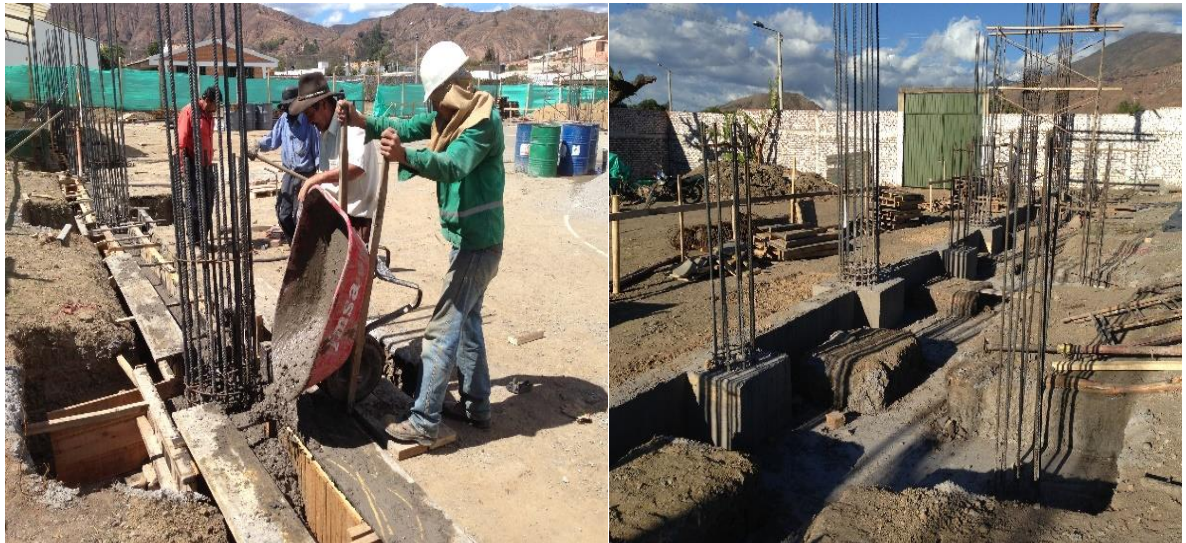
Ilustración 18: concreto vigas de cimentación.

Por otra parte, la fundida de la viga de cimentación se hizo primeramente armando formaleta de madera para conformar el ancho y alto de ésta. Luego el vaciado del concreto dentro de las vigas de cimentación se realizó desde las carretillas así como se observa en la ilustración 18. Este concreto fue vibrado aproximadamente por cada  $0,50 \text{ m}^3$  que eran vaciados. En la misma ilustración 18 se observa la viga VC-101 fundida. La sección de esta quedó de acuerdo a sus diseños (ver plano 1 de anexo A) con  $0,30\text{m}$  de ancho y  $0,50\text{m}$  de alto, el sobre ancho que se observa en

los nodos con las columnas fueron unos dados que se tuvieron que fundir para apoyar luego la formaleta de las columnas.

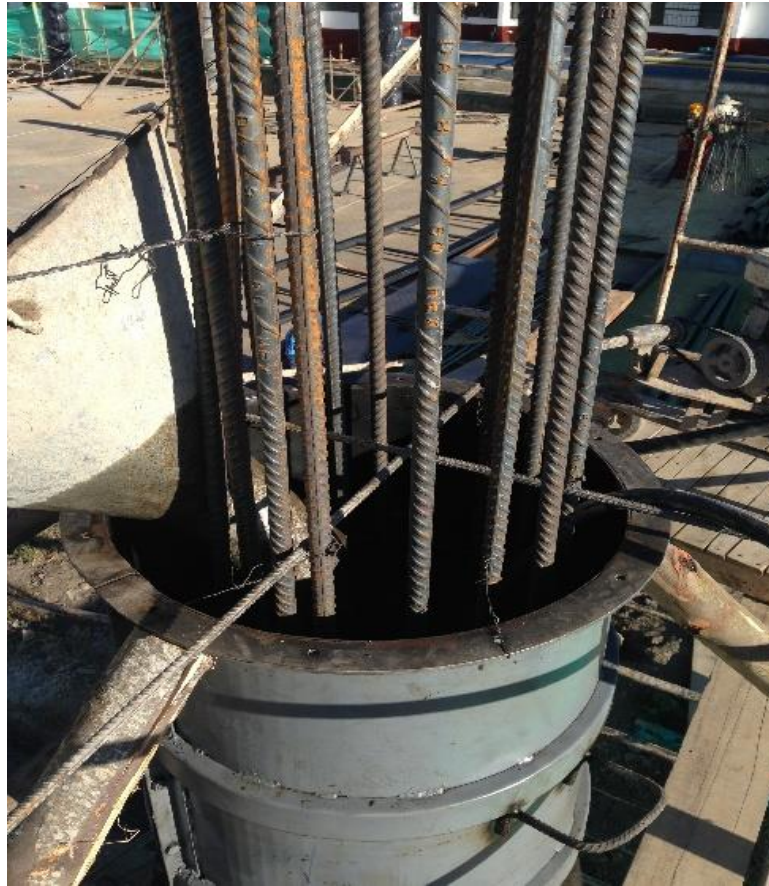
Ilustración 19. Fundida de columnas.

Aproximadamente a los 8 días de fundidas las vigas de cimentación se fundieron las columnas del pórtico estructural entre N.E. – 0,50m., al N.E. + 3,15m., (niveles de elevación) en concreto de 3.500 PSI (24,5 Mpa). Para esta actividad se requirió mandar a hacer la formaleta metálica que se aprecia en la ilustración 19, debido a que la sección de la columna era circular y con un diámetro de 0,70m., en el caso de que esta hubiera sido de madera, podría haber llegado a fallar por la gran presión que ejercía el concreto. El vaciado del concreto se realizó desde la parte posterior de la sección a fundir y el vibrado del concreto tuvo que hacerse por medio de un vibrador de concreto en aguja cuyo era de 2,50 cm de diámetro lo cual facilitaba que éste entrara entre el refuerzo de la columna.

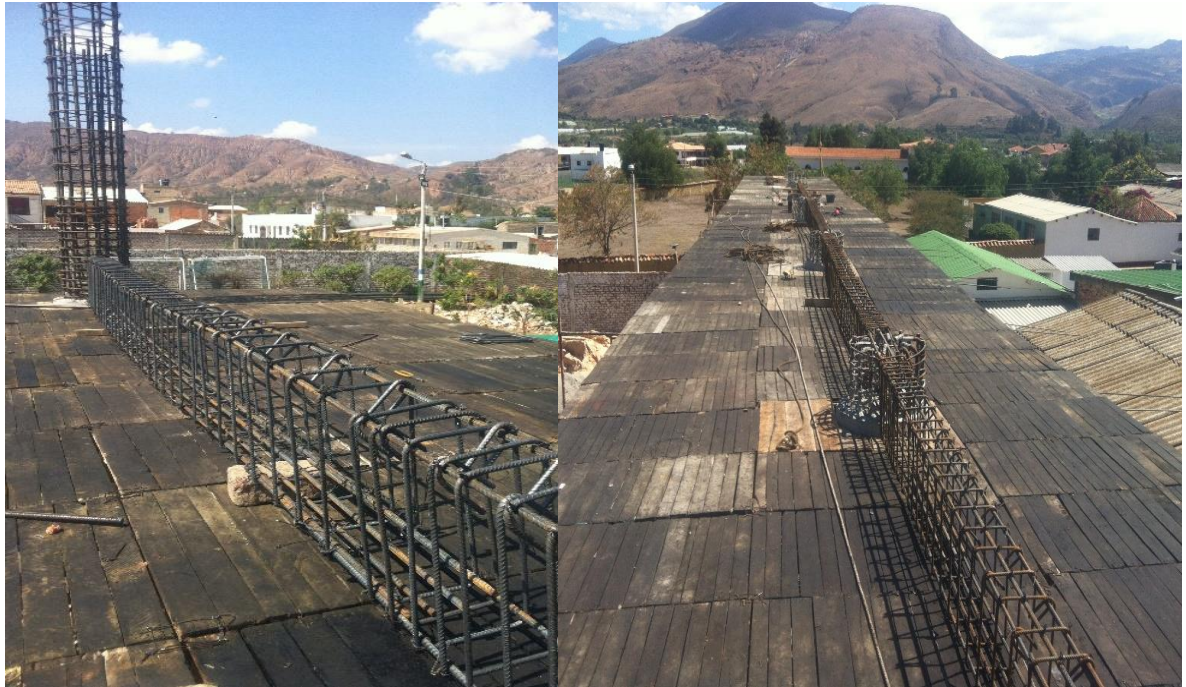
Ilustración 21. Refuerzo de vigas aéreas.

3.1.6. Acero de vigas aéreas y columnas. Las vigas aéreas del nivel de elevación +3,15m., y +7,00m., tanto del eje 1 y del eje 2 del proyecto fueron armadas por medio de refuerzo longitudinal a tracción con barras No. 4 (1/2 pulgada) y No. 5 (5/8 de pulgada). En total la sección de las vigas aéreas fueron constituidas por 4 barras de 1/2 pulgada y 2 barras de 5/8 de pulgada. El refuerzo a cortante de las vigas aéreas fue desarrollado por estribos rectangulares de 3/8 de pulgada separados dentro de la zona de confinamiento cada 7,00cm y 14,00 cm en el tercio intermedio de la viga. Este refuerzo fue armado tanto en las vigas aéreas del nivel de elevación +3,15m., como también en las vigas aéreas del nivel de elevación +6,50m. En la ilustración 21 se observa el refuerzo armado de las vigas aéreas. A la izquierda de esta ilustración se encuentra el refuerzo de las vigas aéreas al nivel de elevación +3,15m., y a la derecha las vigas en el nivel de elevación +6,50m.

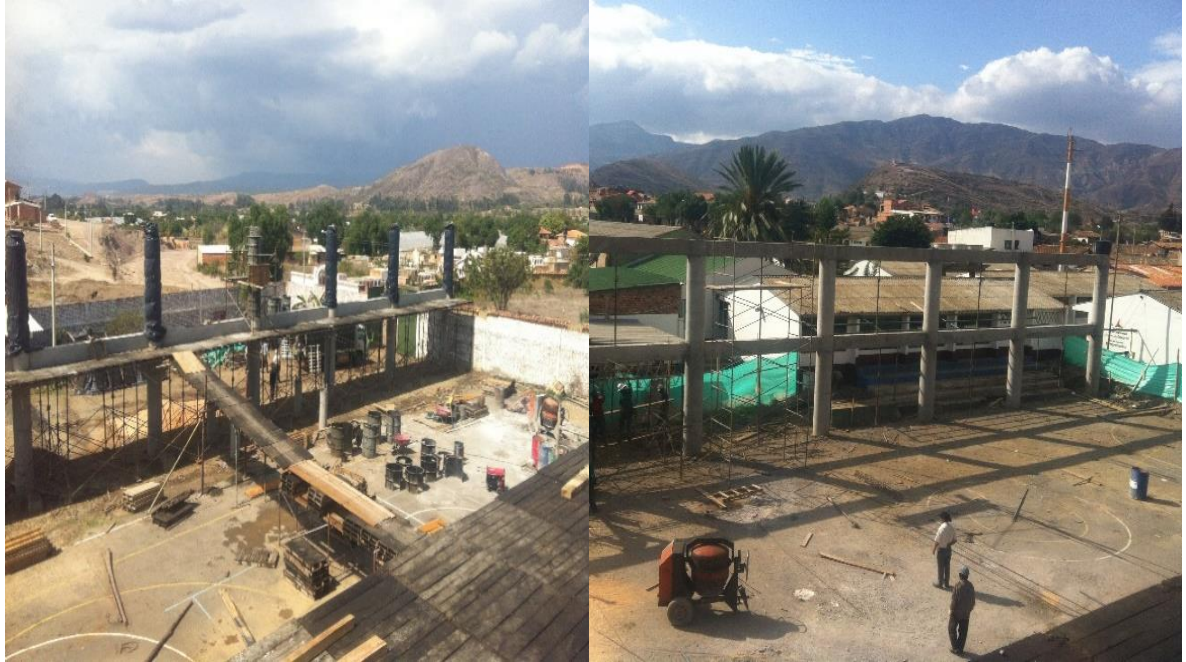
Ilustración 22. Pórtico estructural de concreto.

Al lado izquierdo de la ilustración 22 se observan las columnas fundidas entre el N.E. +3,65m., al N.E +7,00m. Al lado izquierdo de ésta se observa como finalmente quedo el pórtico en concreto fundido integrado por las columnas y las vigas aéreas.

Para las columnas nuevamente se armó la formaleta metálica que fue tensionada por medio de cables de acero de 3/16 de pulgada por medio de los que se garantizó la estabilidad de ésta. Luego de armadas las formaletas el concreto fue vaciado desde la parte superior de ésta entre un embudo metálico. Aproximadamente cada  $0,19\text{m}^3$ , de concreto vaciado, se vibraba éste para así reducir los vacíos dentro de la mezcla de concreto.

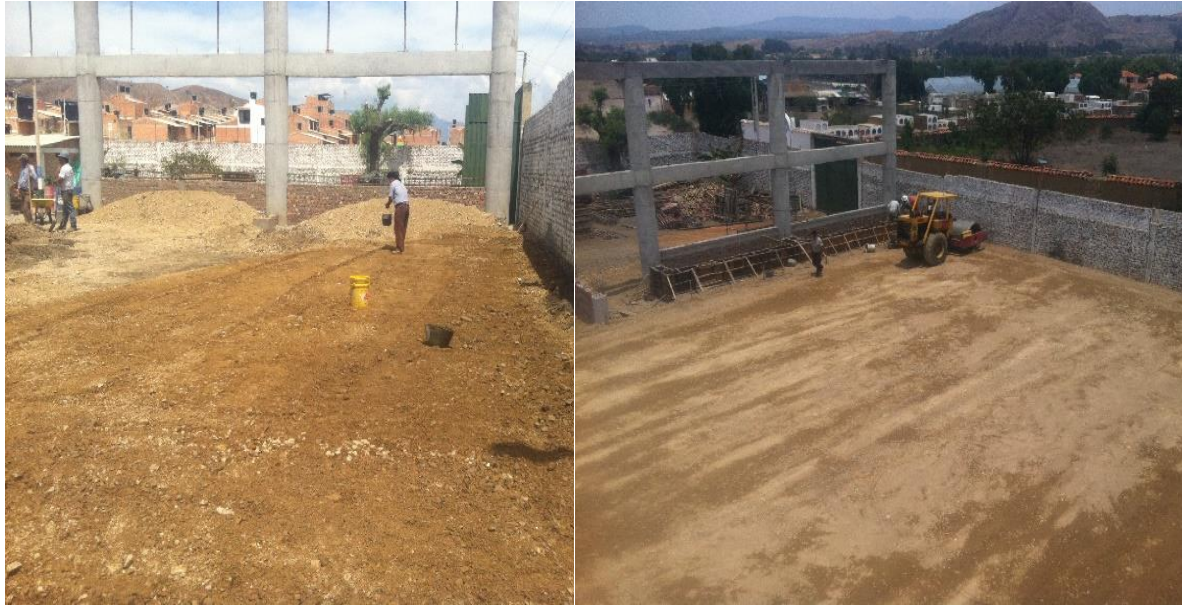
Ilustración 24. Mejoramiento de suelo.

compactadas por medio de vibro compactador, el cual también se conoce con el nombre de cilindro compactador. En la ilustración 24 se observa el suministro de material y la compactación de éste.

El auxiliar de interventoría para verificar que el suelo quedara compactado al 95,00% como lo especificaba el ítem contratado, mandó a realizar el ensayo de la determinación de la densidad y contenido de agua del suelo y del suelo-agregado en el terreno empleando medidores nucleares<sup>6</sup>. En las ilustraciones 25 se observa la aplicación del ensayo sobre la sub-base granular después de haber sido ésta compactada por medio de cilindro compactador.

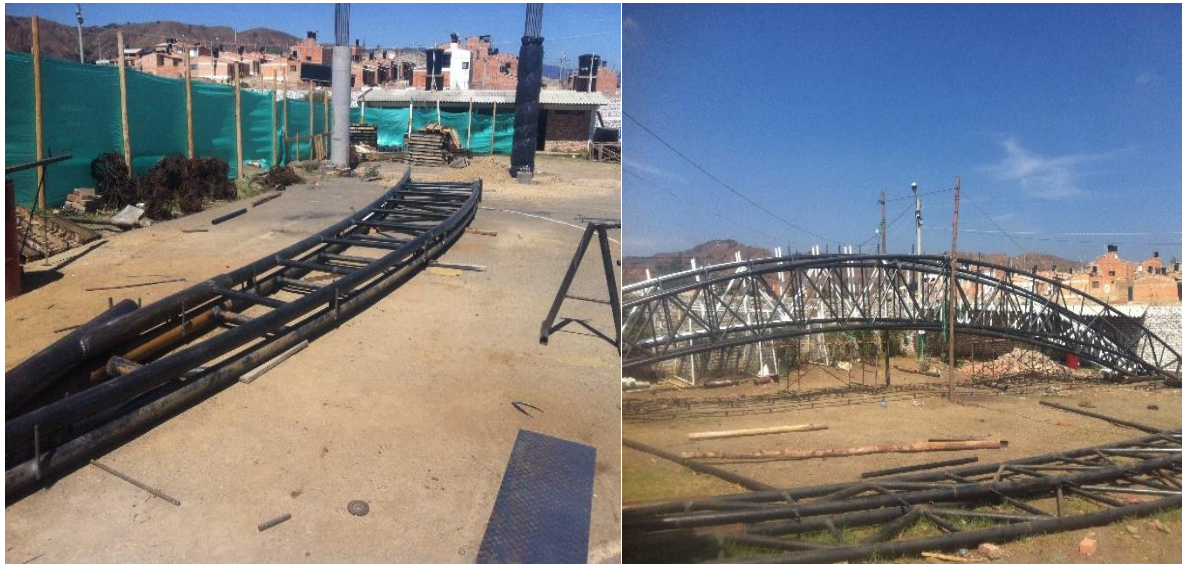
Ilustración 26. Cerchas de cubierta.

cordón de soldadura queda de 3mm., de espesor<sup>7</sup>. Estos requerimientos formaban parte de los diseños de la estructura de cubierta.

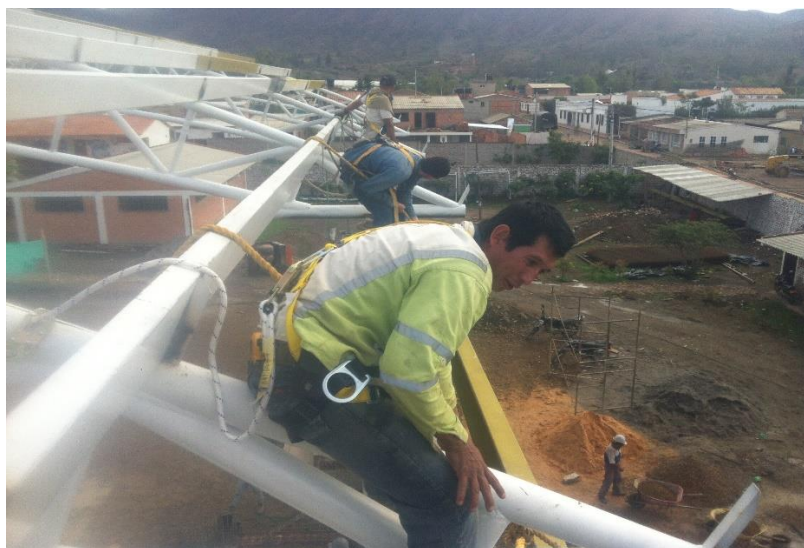
Ilustración 31. Seguridad de trabajadores.

Mientras se realizó el montaje de las correas el pasante supervisó que los obreros utilizaran los mismos elementos de seguridad que se les solicitó durante el montaje de las cerchas. También se verificó de quienes iban a subir, que éstos tuvieran sus papeles de afiliación y pago de aportes a seguridad social (ver Pagos de Seguridad Social en el anexo G) dentro del sitio de obra. En la ilustración 31 se observa a los trabajadores portando su arnés con mosquetones y la eslinga sujeta a las

cerchas. En el momento en que fue tomada la fotografía estos se encontraban halando las correas extremas que no habían sido montadas por medio de la grúa.

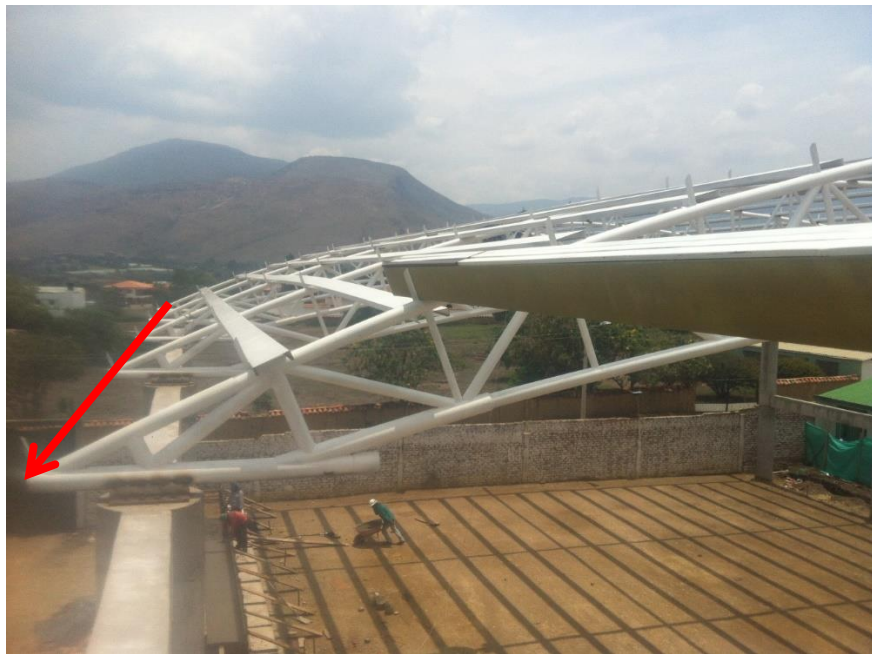
Ilustración 32. Nivel horizontal.

En la ilustración 32 se ha demarcado por medio de una línea roja el trazo que tenía el hilo para referenciar el nivel horizontal en que debían quedar las esquinas de las cerchas.

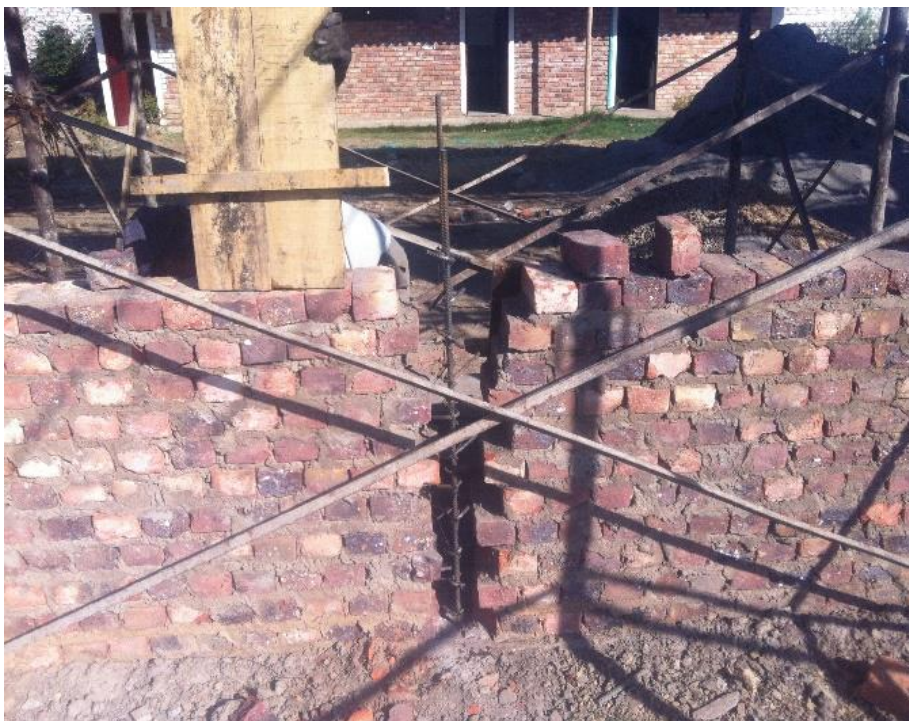
Ilustración 36. Área removida de muro.

El pasante al verificar la construcción del muro inicial que se levantó entre los ejes A1 y B1 identificó que el constructor no había tenido en cuenta, que en los muros debían construirse columnetas de confinamiento intermedias a distancias no mayores de 4,00m. Al respecto, el pasante le solicitó a la residente de obra que se debía desarmar el muro y construir una columneta de confinamiento que cumpliera con los requerimientos de ubicación y construcción según el título E del *Reglamento Colombiano de Construcción Sismo resistente*, NSR-10. Por parte del constructor se obedeció a lo dispuesto por la interventoría y se construyó una columneta intermedia de concreto reforzado, de ancho igual al muro y largo de 0.15m.

En la ilustración 36 se observa el área del muro entre los ejes A1-B1 que tuvo que ser removida para construir la columneta de confinamiento.

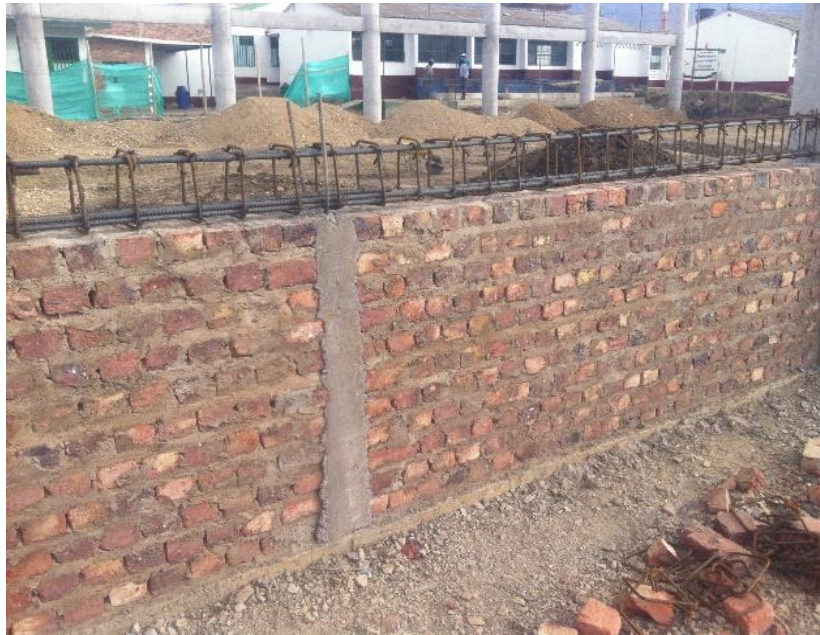
Ilustración 37. Columneta de confinamiento.

A través de la ilustración 37 se observa el muro reconstruido con la columneta solicitada por parte del auxiliar de interventoría (pasante).

Para la construcción de las columnetas el pasante verificó las disposiciones del título E.4.3 de la NSR-10. Entre éstas se revisó que el refuerzo longitudinal no fuera menor a 4 barras No., 3 (3/8 de pulgada) o 3 barras No., 4 (1/2 pulgada), y que el de cortante o transversal estuviera conformado por barras cerradas de nominación mínima de No., 2 espaciadas a 20mm<sup>9</sup>. Aparte de lo anterior se verificó antes de fundir las columnetas que el concreto fuera mezclado cumpliendo con las dosificaciones de los materiales gruesos y agregados, cemento y agua que exponía el diseño de mezcla mandado hacer por el contratista para concretos con resistencia a la compresión de 3.000 PSI (21 Mpa). Por ultimo durante el vaciado del concreto

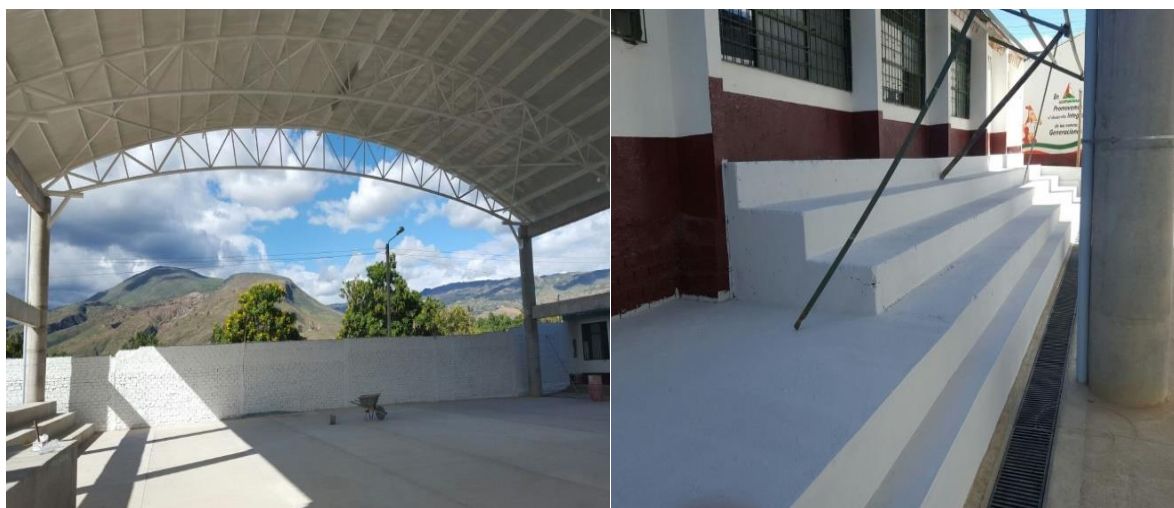
Ilustración 55. Pinturas fachadas.

3.1.19. Pintura fachada. Dentro de ésta actividad fue pintado el muro de cerramiento de la institución educativa, el área de las graderías antiguas y el muro de contención. Estos elementos fueron pintados por medio de pintura de color blanco en el caso del muro de cerramiento y color gris claro en el caso de las graderías y muro de contención. Para lograr un acabado uniforme la pintura fue aplicada por medio de aerógrafo y compresor. En la ilustración 55 se muestra el muro de cerramiento pintado de color blanco y también el área de las graderías antiguas pintada de color gris claro.

El trabajo realizado por parte del pasante, consistió en supervisar que las bases de la pintura fueran parejas, es decir que no existieran áreas con claros. Al mismo tiempo, se comprobó que la pintura presentara en las superficies una sola tonalidad. Otro aspecto que también inspeccionó fue el uso de los implementos de seguridad, el pasante revisó que los trabajadores del área de pintura usaran overol, monogafas

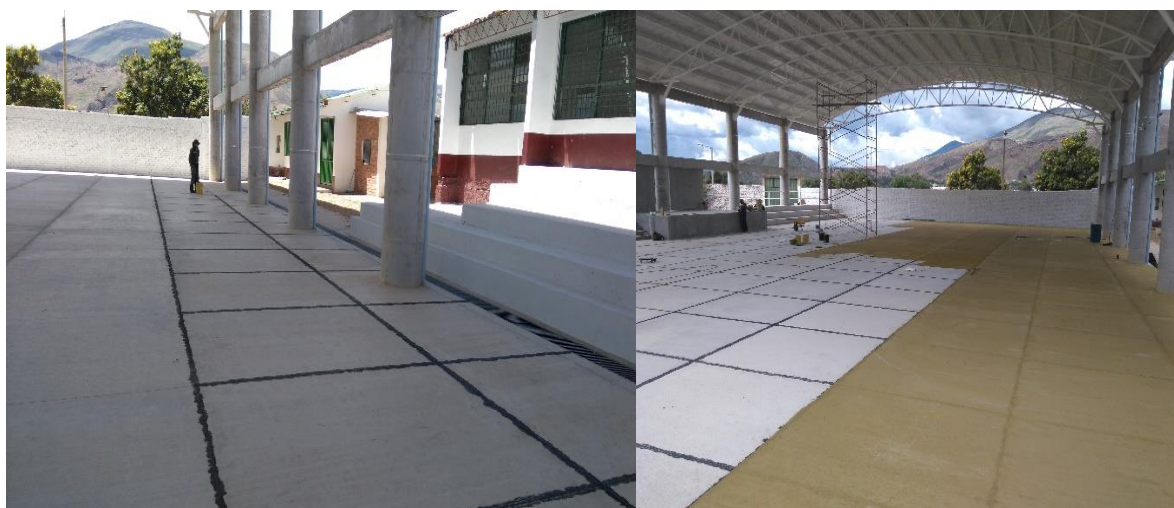
Ilustración 56. Sellado de juntas y mortero.

3.1.20. Pintura sintética. Ésta actividad involucro pintar el área de la placa base del escenario deportivo para demarcar los escenarios de juego de futbol de salón, basquetbol y voleibol. Lo primero en ejecutarse para desarrollar este trabajo, fue limpiar las juntas por medio de una espátula y compresor de aire. Posteriormente fueron selladas las juntas por medio de un compuesto de Ripio, Acriten, estuco, agua y arena. El Ripio es un material en polvo, producto del caucho de las llantas recicladas, mientras que el Acriten es un aglutinante plástico. La mezcla de estos dos materiales produce un plastificante que se adhiere al concreto. Un día después de selladas las juntas de la placa base, se adhirió a esta superficie una capa de un mortero preparado por medio de Acriten, Ripio, arena, estuco de color verde y cemento. Esto se hizo con el fin de sellar toda porosidad o discontinuidad que se presentara en la superficie del concreto. En la ilustración 56 se observa a mano izquierda las juntas selladas por medio del Ripio, el que se ve de color negro y a la derecha se observa un área verde que es el mortero.

El pasante durante la actividad de sellado de las juntas supervisó que la masilla sellara el área de la junta pero que ésta no saturara el volumen libre que comprendía la junta. Si se saturaba el volumen comprendido por la junta, posiblemente con el tiempo por fenómenos de retracción y temperatura al momento de contraerse el concreto podría llegar a rebosar la masilla y ocasionar ruptura de las capas de la pintura sintética. En el mejoramiento de la superficie de la placa de concreto por medio de mortero, se revisó que se recubriera toda el área que comprendía el escenario deportivo, y que por medio de éste mortero se proporcionara una base lisa y plástica. También se revisó que la mezcla de la base de pintura fuera dosificada de tal manera que se controlara la cantidad de arena. En caso de que se llegara a sobrepasar la dosificación necesaria de arena, la superficie quedaría muy áspera y con discontinuidades.

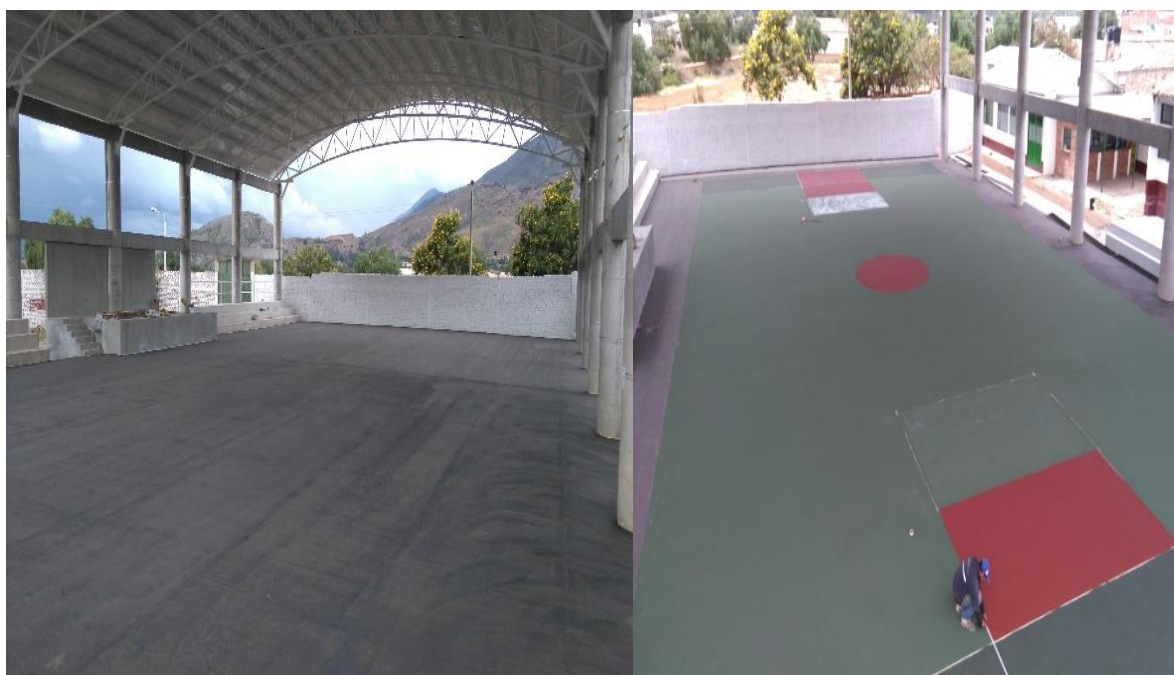
Ilustración 57. Bases de pintura sintética.

Luego de realizar el sellado de las juntas, se aplicó sobre la superficie de la placa una base compuesta por ripio, arena y Acríten como primera capa de la pintura sintética. Posterior al secado de ésta, se aplicaron las capas de color para conformar las áreas de los campos de juego y sus bombas. Los colores aplicados en orden fueron: el verde que constituyó el área general de juego, el rojo que formó las bombas central y de los arcos de juego y finalmente se aplicó la pintura azul que conformó el área de corredor o zona de seguridad para desaceleración de los jugadores, banco de jugadores suplentes y mesa del juez. Lo último en ejecutar para esta actividad fue pintar las líneas de demarcación. Éstas fueron realizadas inicialmente replanteándolas con cinta para dentro de ésta finalmente pintarlas. En la ilustración 57 que se presenta a continuación se muestra la base general de color negro, la base de color verde que conforman el área de juego y la roja que conforma las bombas.

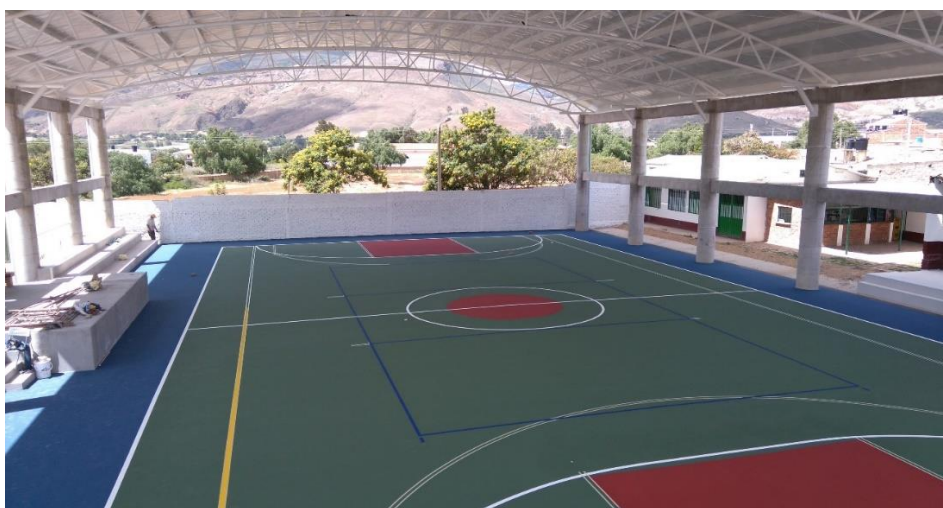
Ilustración 58. Campo de juego pintado.

Finalmente durante la aplicación de la pintura el pasante revisó que fueran aplicadas 2 capas por color. También revisó que el replanteo de las áreas de los campos de juego de futbol de salón, basquetbol y voleibol correspondiera con los planos arquitectónicos y los planos de Coldeportes.

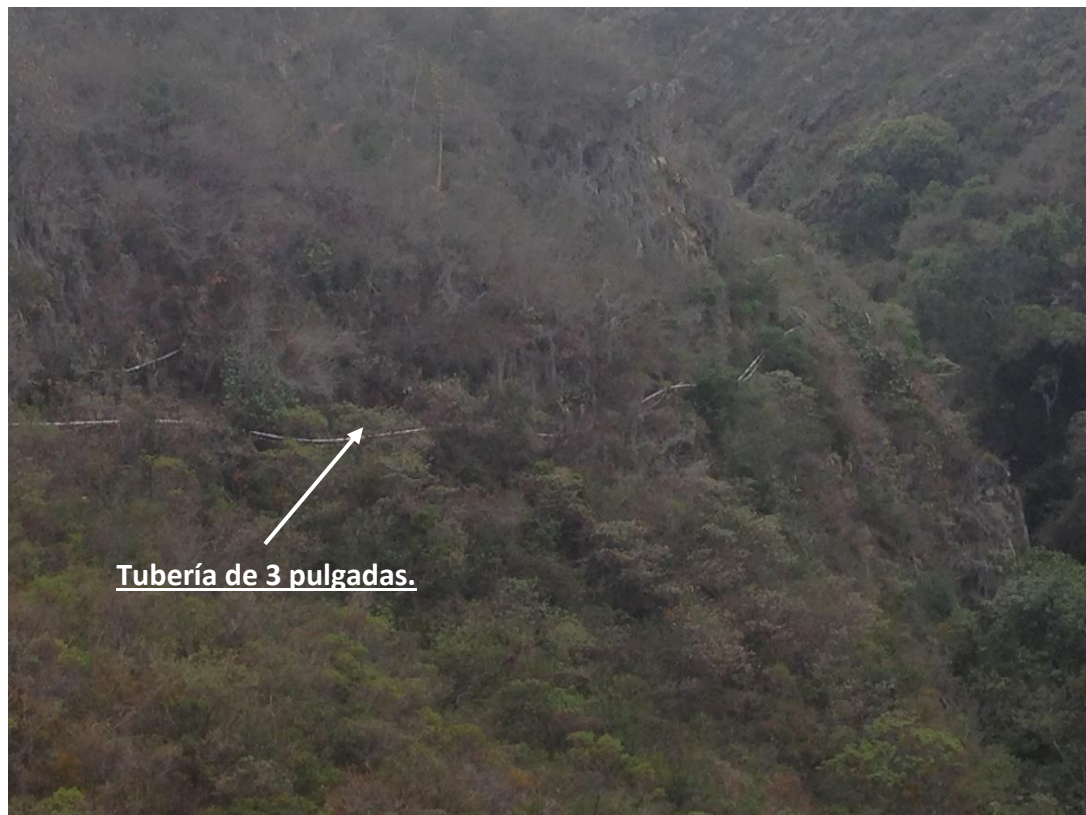
Ilustración 59. Tubería red de aducción.

3.2.1. Adecuación de la red de aducción del acueducto rural de la vereda quebrada arriba. La adecuación de la red de aducción del acueducto de Quebrada Arriba involucró la excavación sobre el trazado de la red antigua, el retiro del tubo de 2<sup>1/2</sup> pulgadas, el reemplazó de esta tubería por una nueva de PVC de 3" RDE 26 U.M. (unión mecánica) y el relleno de la misma. Conjuntamente sobre la nueva red de aducción se instalaron algunos elementos para su correcto funcionamiento hidráulico como lo fueron 2 unidades de ventosas y una válvula de purga. En la ilustración 59 se muestra un tramo de la tubería de 3 pulgadas instalada y en la 60 se observa una ventosa y una válvula de purga.

Dentro de la actividad mencionada el pasante realizó seguimiento de las actividades de excavación. Éste revisó que la sección de excavación se hiciera uniforme para garantizar las mismas pendientes existentes y no alterar las cabezas de presión de la red. Además el pasante cuantificó el volumen de excavación ejecutado para tenerlo en cuenta dentro del balance presupuestal del proyecto, su memoria de cálculo se muestra en el Informe Acueductos (ver anexo F) y su cantidad en el acta Modificatoria No. 03 (anexo C).

En la instalación de la tubería, el pasante revisó que la tubería suministrada correspondiera a la referenciada en los planos hidráulicos y a la especificada dentro de la actividad contratada. Ésta debía ser tubería de PVC de 3 pulgadas de diámetro, con una relación de diámetro y espesor RDE 21 y utilizar el sistema de conexión mecánica. Aparte de estas especificaciones revisadas el pasante

inspeccionó que quedaran correctamente instalados los tubos. Dentro de la actividad del relleno de la red de aducción el pasante comprobó que este relleno fuera echo con material seleccionada de la excavación, donde el material escogido presentara un tamaño adecuado para su compactación y no fuera material orgánico que pudiera lavarse en eventos de precipitaciones.

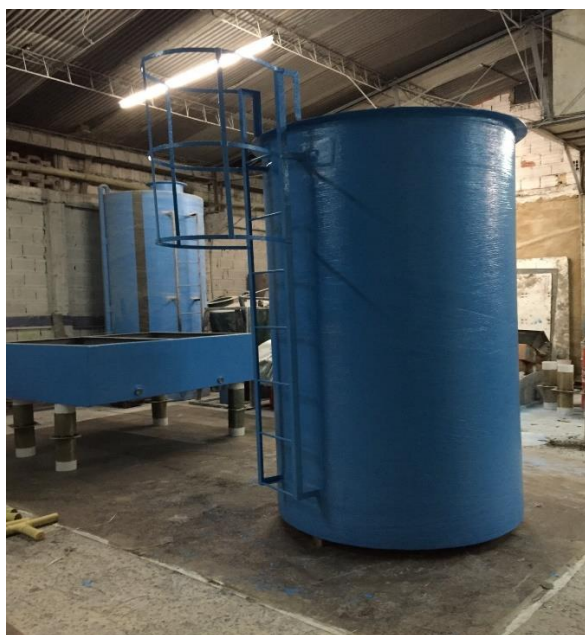
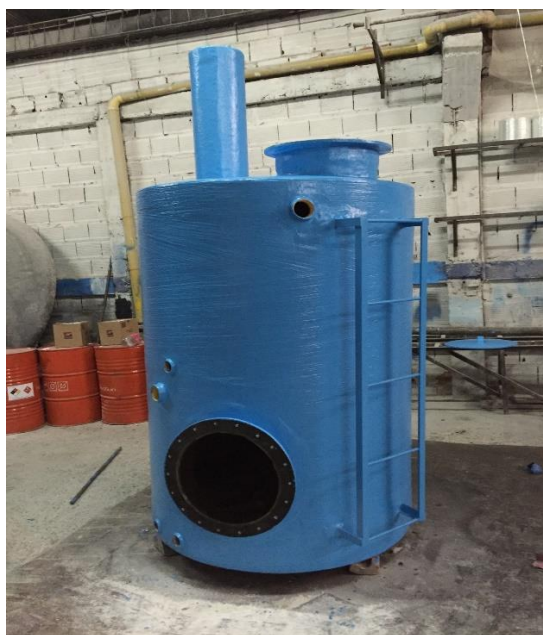
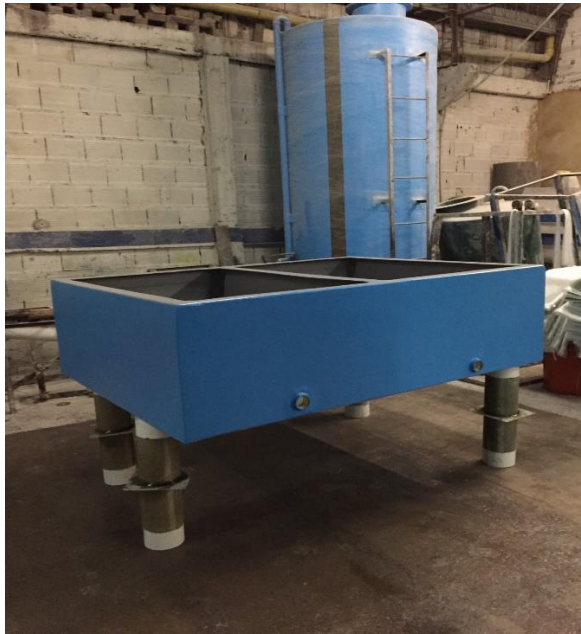
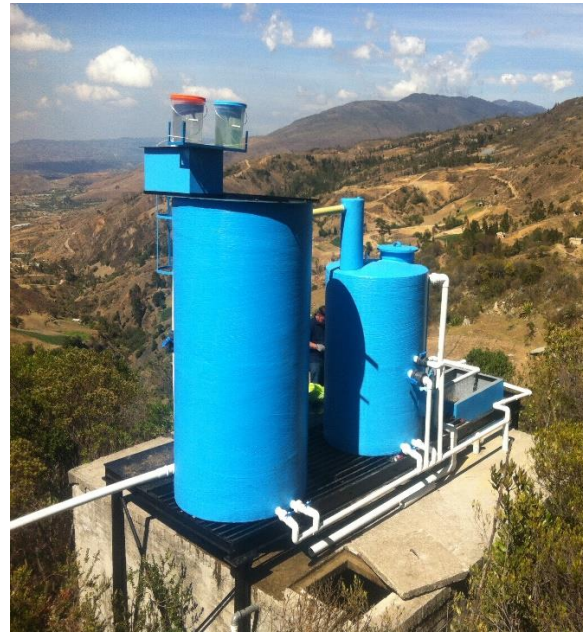
Ilustración 61. Planta de tratamiento.

La supervisión realizada por parte del pasante consistió en verificar que la planta fuera instalada y conformada por todos los elementos y repuestos de los que constaban los planos hidráulicos. Lego de instalada y puesta en funcionamiento la planta, el pasante tomó unas muestra del agua tratada para mandarla a analizar en el laboratorio de aguas y de esta manera evaluar las características microbiológicas, físicas y químicas con las que salía el agua después de ser tratada. Por medio de esta prueba se comprobó que la planta disminuyera el *Índice de Riesgo de la Calidad del Agua para Consumo Humano*, IRCA por debajo del 5%. Valor por medio

Por medio de la ilustración 61 se muestran cada una de las unidades que integran la planta y su lugar de instalación en la vereda de Quebrada Arriba. En la imagen superior izquierda se muestra el tanque de sedimentación, mientras que al costado derecho superior se presenta el tanque de equilibrio filtración. En la parte izquierda inferior se muestra el tanque de lechos de secado. Por último en la imagen inferior derecha se presenta la planta de tratamiento instalada sobre el tanque de almacenamiento del acueducto veredal. En ésta se observan los dos depósitos que se encuentran en la parte superior del tanque de sedimentación y cuya función es almacenar y dosificar los compuestos conglomerantes que ocasionaran la sedimentación, y los compuestos desinfectantes (ver plano-06 de anexos B).
