INTERVENTORÍA TÉCNICA ADMINISTRATIVA Y FINANCIERA DE LOS  
CONTRATOS DE OBRA OP201508001 Y OP201509002

UNIVERSIDAD SANTO TOMÁS  
FACULTAD DE INGENIERIA CIVIL  
TUNJA  
2016

Trabajado de grado en la modalidad de “Pasantía” para optar por el  
título de Ingeniero Civil

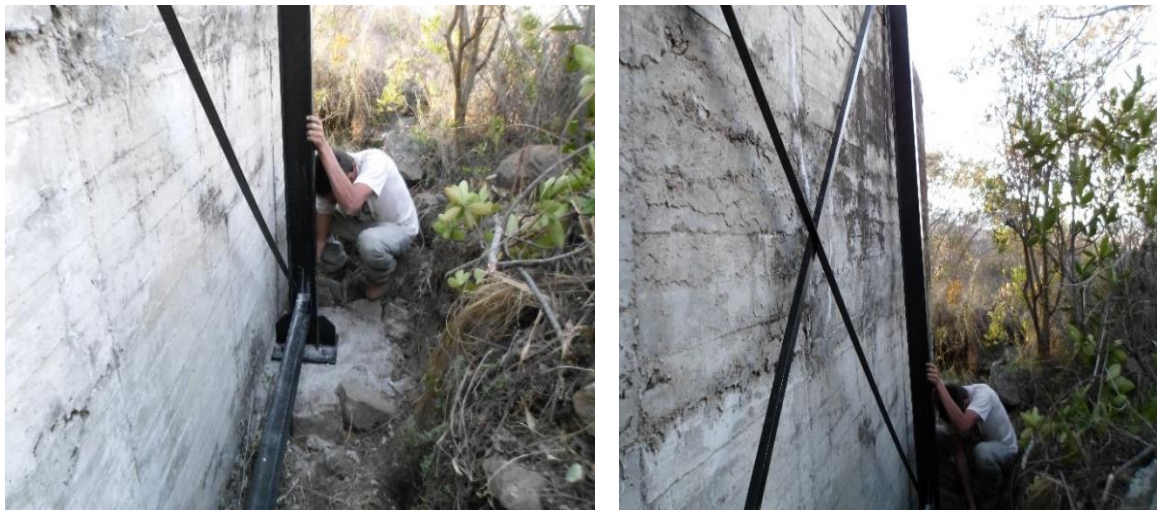
Ilustración 62. Columnas, zapatas y platinas.

Los perfiles IPE se distribuyeron en las columnas, vigas y viguetas. Las columnas las conformaron los perfiles IPE 120, las vigas de carga los perfiles IPE 160 y las viguetas y vigas de rigidez son los perfiles siderúrgicos IPE 100. A las IPE 160 y 120 fueron soldadas las platinas como elementos para unión entre estos 2 perfiles y anclaje a las zapatas de concreto. A continuación por medio de la ilustración 63 se muestran en un plano izquierdo los apoyos (perfiles IPE 120), platinas y zapatas y en el plano derecho de la ilustración se ven los ángulos rigidizadores. Más adelante en la ilustración 62 se observa a la izquierda de esta los perfiles IPE 160 e IPE 100 que conforman las vigas de la estructura. Al lado derecho se observa la lámina de alfajor y los ángulos que completaron la estructura.

La supervisión ejecutada por parte del auxiliar de interventoría (pasante) en el área de la cimentación consistió en la verificación de la nominación del refuerzo, la separación de las barras y la colocación de éste para proporcionarle su recubrimiento de 0,05m. Del concreto fundido el pasante inspeccionó que este fuera mezclado utilizando la dosificación de sus materiales según el diseño de mezcla de laboratorio.

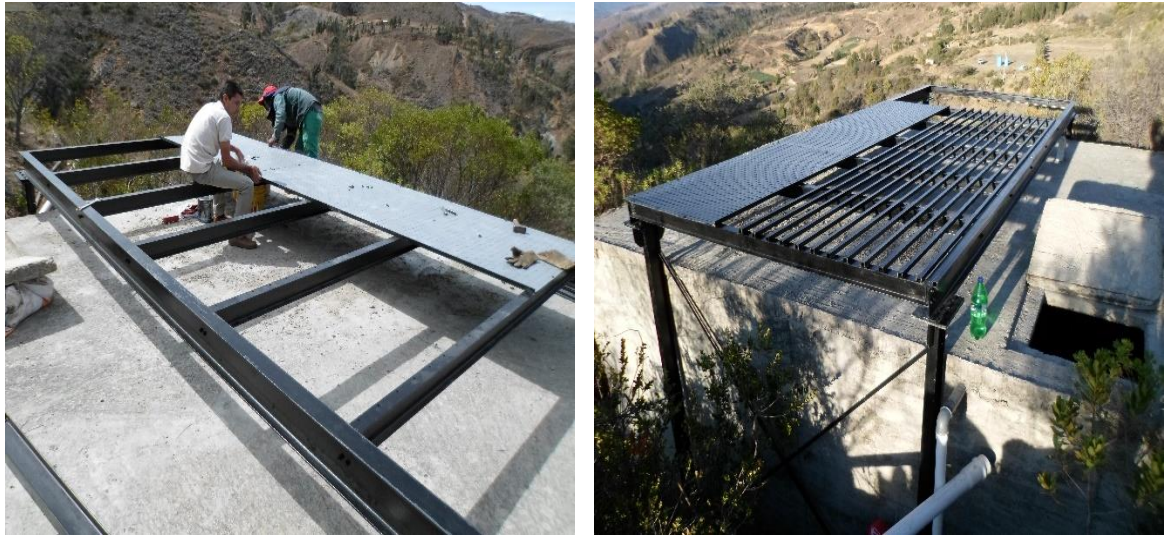
Ilustración 63. Base planta de tratamiento.

La lámina de alfajor fue instalada sobre los perfiles IPE 100 (viguetas) como base para tránsito de personas sobre la estructura. Los ángulos de 1<sup>1/2</sup> x 3/16 pulgadas conformaron la placa o base de los tanques de la planta de tratamiento, estos se distribuyeron cada 20,00 cm., entre una luz de 1,50m.

La inspección que realizó el pasante en el montaje de la base con perfiles siderúrgicos, consistió en verificar que las piezas fueran dispuestas según los planos. También, se verificó que la estructura fuera unida por medio de los tornillos referenciados y estos fueran debidamente ajustados por medio de la presión necesaria para trabajar.

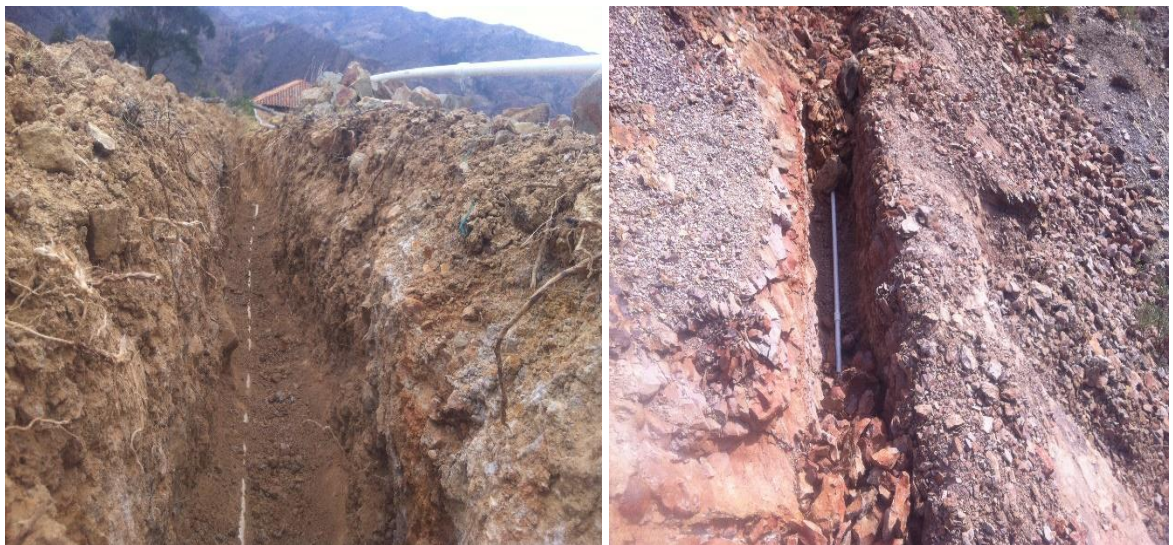
Ilustración 64. Excavaciones red de suministro.

La obra inició con la ejecución de las excavaciones conformando las zanjas desde la red matriz del acueducto hasta la acometida de los lotes o viviendas de los usuarios nuevos. Las excavaciones se realizaron de forma manual formando una sección de 0,32m., de ancho por 0,55m., de profundidad. Por medio de la ilustración 64 en su plano izquierdo se muestra la sección de excavación ejecutada en el sector alto de la vereda, cerca de la bomba de presión del acueducto. Al costado derecho se ve la sección excavada en el sector bajo de la vereda, cerca de la escuela Nueva generación de Quebrada Arriba.

La inspección realizada por parte del ingeniero auxiliar de interventoría (pasante) en las obras de excavación consistió en supervisar que estas fueran ejecutadas con una sección de 0,32m., de ancho y 0,55m., de profundidad. Esta sección debía ser cumplida con el fin de garantizar una profundidad dentro de la cual la tubería quedara protegida y un ancho por medio del cual se facilitaba su medición ya que correspondía al de la pala. También se excavó este ancho por la comodidad para la instalación de la tubería. Dentro de las actividades de la instalación de la tubería el pasante vigiló que los extremos de cada tubo, fueran limpiados por medio de limpiador removedor y luego unidos por medio de soldadura líquida para PVC. El pasante al tiempo midió la longitud de la tubería instalada según cada nominación (diámetro) con el fin de avalar la tubería que el constructor cobraba en las actas parciales (ver Parcial No. 01 en anexo C).

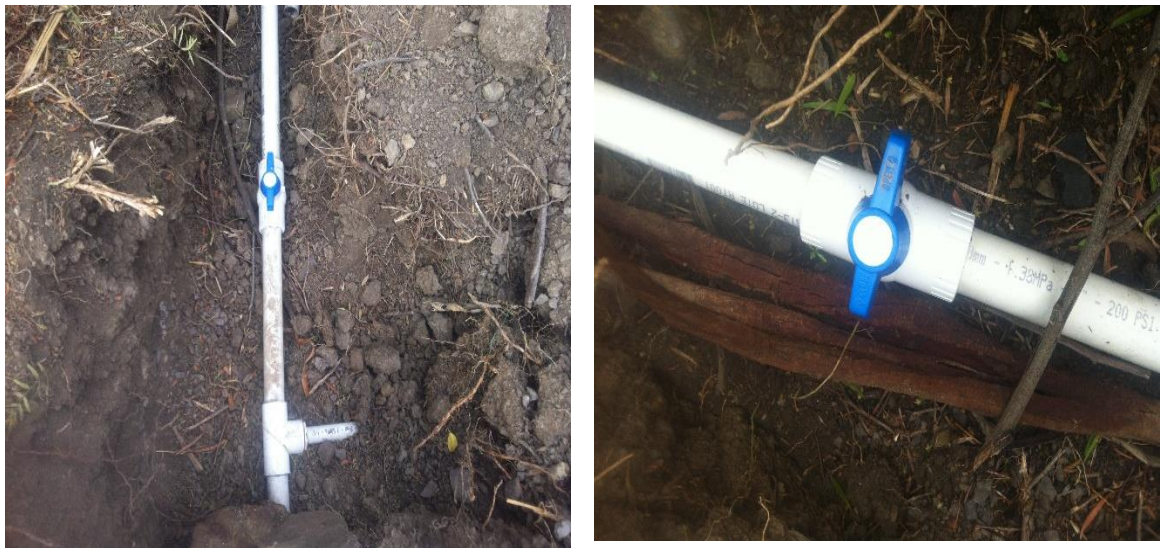
Ilustración 66. Registros de bola.

En la ilustración 66 se muestran dos tipos de registros de bola. El del lado izquierdo es de un diámetro de 1/2 pulgada y el de la derecha de 1 pulgada. Nótese en estas que el color de la válvula es azul. Por medio de este color el pasante reconocía que eran válvulas de alta presión. Las válvulas de baja presión vienen de color rojo.

En la instalación de los registros de bola el pasante inspeccionó que se instalaran los que correspondían a la referencia de registros de alta presión. A la vez el pasante cuantificó la cantidad de registros instalados para corroborar que correspondieran

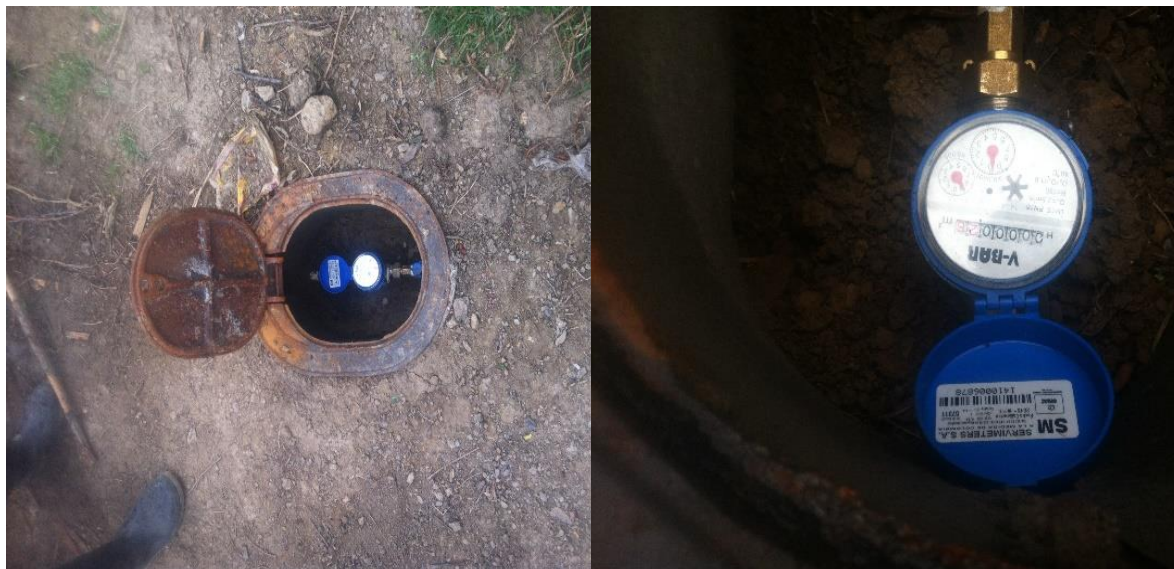
Ilustración 67. Micromedidores.

En total fueron instalados 86 micromedidores que representan el número de usuarios nuevos del acueducto. Estos fueron instalados dentro de su respectiva caja de inspección la cual también fue suministrada y contaba con su respectiva tapa metálica. Estos micromedidores junto a su caja se muestran en la ilustración 68.

Del suministro e instalación de los 81 micromedidores instalados el pasante inspeccionó que estos contaran con sus certificados de calidad y calibración. De la instalación de las cajas de los macromedidores el pasante revisó que estas fueran niveladas por medio de una base en concreto ciclópeo.

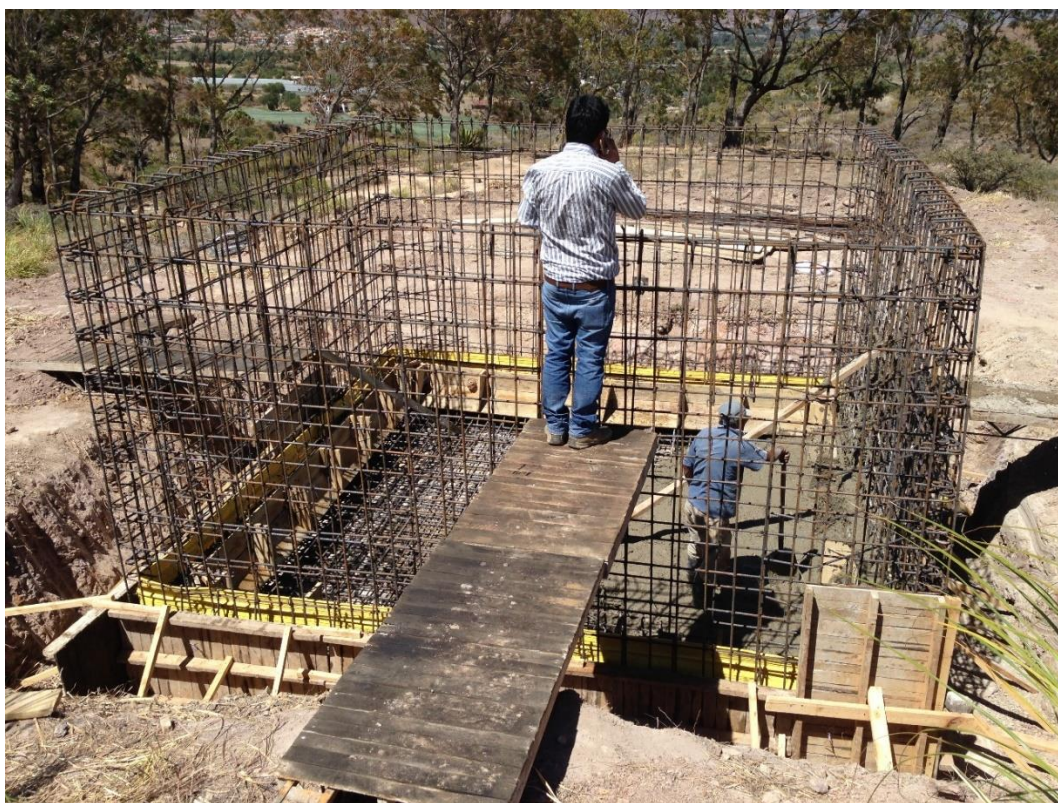
Ilustración 68. Refuerzo tanque de almacenamiento.

refuerzo de la placa y muros. Este refuerzo estuvo integrado por barras de acero de 1/2 pulgada y 5/8 de pulgada. En la ilustración 68 se muestra el refuerzo de muros y placa de tanque de almacenamiento.

De lo que fueron las actividades del suministro y amarre de acero PDR-60, el pasante se encargó de revisar que el refuerzo suministrado el cual ya venía figurado de fábrica, correspondiera con la nominación, longitud y forma según como correspondía a los planos. En el amarre del acero el pasante supervisó que este se hiciera cumpliendo con el espaciamiento, número de barras y nominación.

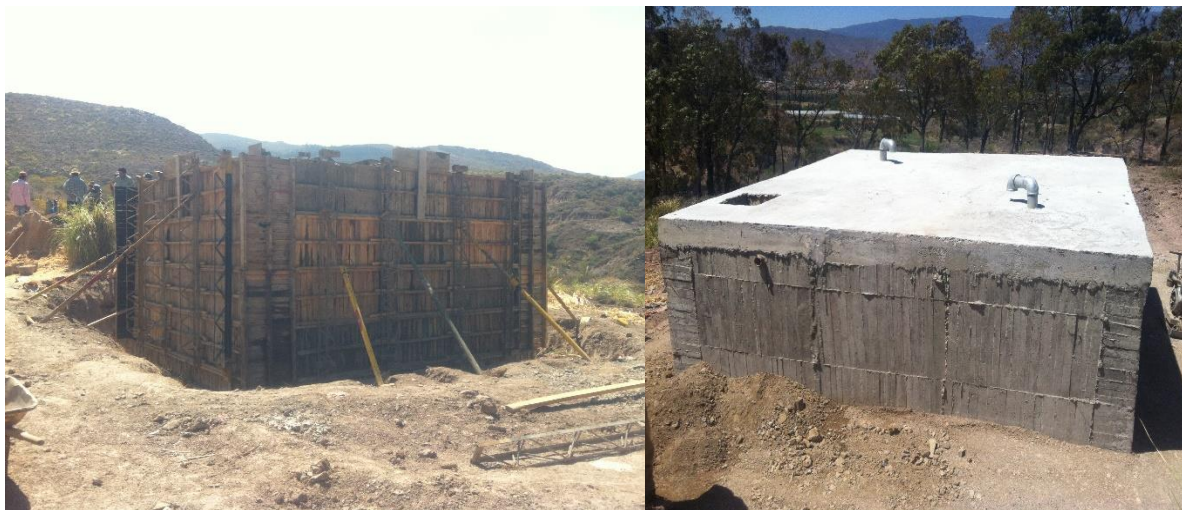
Ilustración 69. Tanque fundido.

A los 8 días de haber fundido los muros del tanque se armó la formaleta para la placa del tanque. Ésta fue conformada por cerchas metálicas y camillas de madera. Armada la formaleta del tanque de almacenamiento se armó el refuerzo de la tapa con barras de acero en el sentido longitudinal y de 3/8 de pulgada (No.3) en el sentido transversal. La tapa del tanque fue fundida en concreto de 4.000 PSI (28 Mpa) dejando un área sin fundir cerca al centro del tanque de 0,60x0,60m., como acceso a éste. En la ilustración 71 se muestra el proceso de construcción del tanque de almacenamiento y su aspecto final.

De las actividades de la fundida en concreto de la placa, muros y tapa, el pasante revisó que el concreto fuera mezclado en obra con las dosificaciones que correspondían al diseño de mezcla para obtener un concreto impermeabilizado con resistencia de 4.000 PSI (28 Mpa). Este revisó que los pesos del cemento, arena, grava, agua y el impermeabilizante mezclados dentro de la concretadora (mezcladora de cemento) fueran los equivalentes al diseño de mezcla. Además, éste fundió cilindros para comprobar en laboratorio por medio del ensayo de compresión de especímenes cilíndricos de concreto, que el concreto fundido en el tanque alcanzara la resistencia requerida. Los cilindros fueron fallados a los 7 días para verificar que estos alcanzaran una resistencia no menor al 70% de los 4.000 PSI y a los 28 para verificar que el concreto hubiese llegado al 100% de la resistencia requerida.

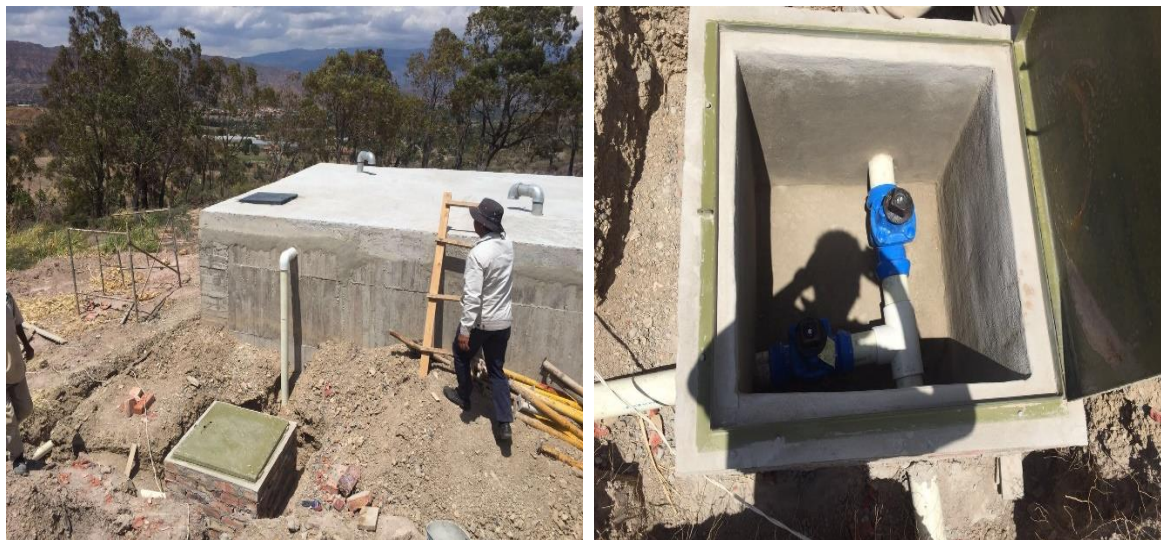
Ilustración 70. Cajas de inspección.

En la ejecución de la actividad anterior el pasante realizó su trabajo de auxiliar de interventoría supervisando que la tubería se instalara según como lo especificaban los planos hidráulicos. También el pasante revisó que ésta quedara con una pendiente del 1,00 % a la entrada y salida del tanque y de 2,00 % en el tramo de la red para limpieza del tanque. Luego de instalada la tubería de la red de funcionamiento del tanque de almacenamiento, se construyeron las cajas para las válvulas. Se construyó una caja para las 2 válvulas de entrada y una para las válvulas de salida. Dentro de esta actividad el pasante supervisó que las cajas fueran construidas cumpliendo que su área libre (interna) quedara de 1,00x1,00m., al igual que su altura también fuera de 1,00 m. En la ilustración 70 que se presenta a continuación se observan las cajas de inspección construidas junto con las válvulas de compuerta h.f., instaladas y la red de 3 pulgadas. Dentro de ésta misma se observan unas tapas en lámina alfajor también instaladas que en el siguiente párrafo serán mencionadas.

Sobre las cajas de inspección y en el acceso al tanque de almacenamiento se instalaron los marcos y las tapas en lámina alfajor c-14. El pasante supervisó que las tapas instaladas correspondieran al calibre contratado. Para finalizar la construcción del tanque de almacenamiento, se rellenó el área de excavación junto al tanque construido y la excavación dentro de la que fue instalada la tubería de 3 pulgadas. El auxiliar de interventoría (pasante) revisó que este relleno fuera compactado cada 0,25m., de espesor por medio de plancha vibratoria, para imposibilitar que el suelo quedara expuesto a la alta tasa de infiltración y a un asentamiento que moviera la tubería del sistema de almacenamiento ocasionándole alguna falla.

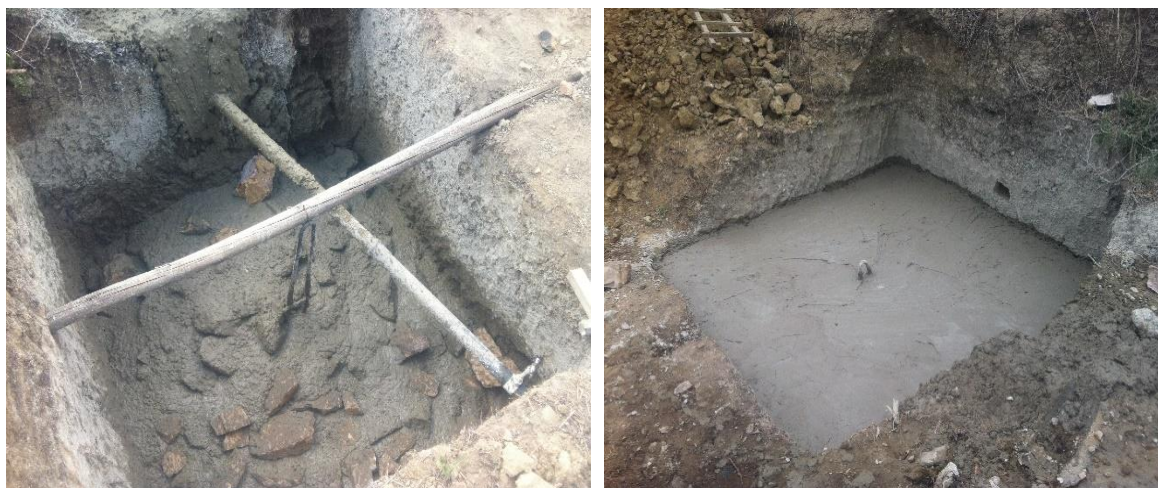
Ilustración 71. Muertos de anclaje.

La cimentación del paso elevado se desarrolló por medio de 2 muertos de anclaje en concreto ciclópeo de 3.000 PSI, dentro de los que fueron empotradas las torres del costado norte y sur del paso elevado. A parte de estos muertos se fundieron otros 2 muertos (dados) para el cable principal de 7/8 de pulgada. Cada muerto de anclaje acarreo de 15,63 m<sup>3</sup> de concreto ciclópeo constituido por una sección de 2,5x2,5m., y 2,5m., de profundidad. Dentro de cada muerto de anclaje fue embebida una barra de acero lisa de 6m de longitud y 1 pulgada de diámetro que conformaron el gancho de anclaje. Paralelo a los muertos de anclaje de 1,5x1,5x2,0m., (cimentación de las torres) se fundieron 2 contrapesos al costado norte y 2 al costado sur para anclaje de los cables de contraviento de 3/8 de pulgada. Estos contrapesos tenían como dimensiones 1,00m., de ancho en sus dos lados y 1,20m., de profundidad. Dentro de cada uno de los 4 contrapesos fundidos fuer embebido un gancho de 5/8 de pulgada del mismo tipo que se para tensionar por medio de un cable los postes de energía eléctrica. En la ilustración 71 mostrada a continuación se observa la fundida del muerto de 2,50x2,50x2,50m., por medio de concreto ciclópeo y en ésta misma la instalación de su gancho para anclaje. También se observa el aspecto final de este muerto de anclaje.

El pasante en su función de ingeniero auxiliar de interventoría verificó inicialmente las actividades de excavación para las zapatas, muertos y contrapesos de anclaje. Dentro de ésta el pasante inspeccionó que las excavaciones se hicieran acordes a las dimensiones como deberían quedar cada uno de estos elementos fundidos. El otro aspecto que se inspeccionó fue que el fondo de la excavación para las zapatas, muertos y contrapesos fuera hecho hasta la profundidad que especificaba el estudio de geotécnico.

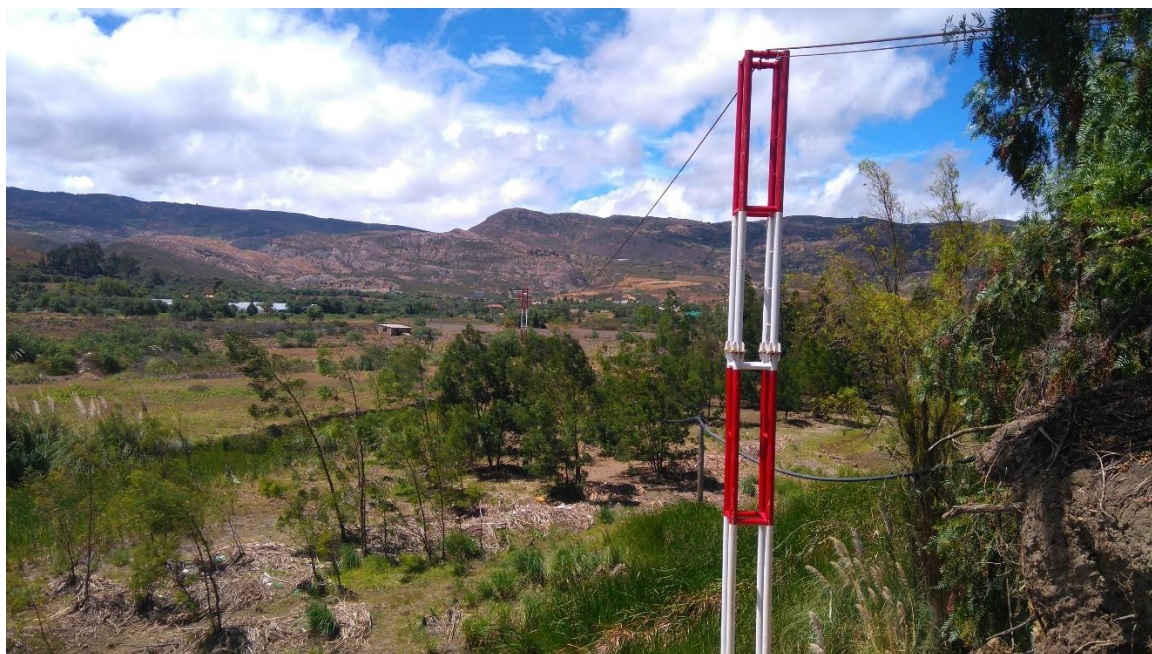
Ilustración 72. Paso elevado del acueducto Las Manitas.

A través de la ilustración 72 se muestra el paso elevado construido. En ésta se puede identificar las 2 torres de color rojo y blanco en tubería estructural y el cable principal de 7/8 de pulgada que cuelga sobre éstas.

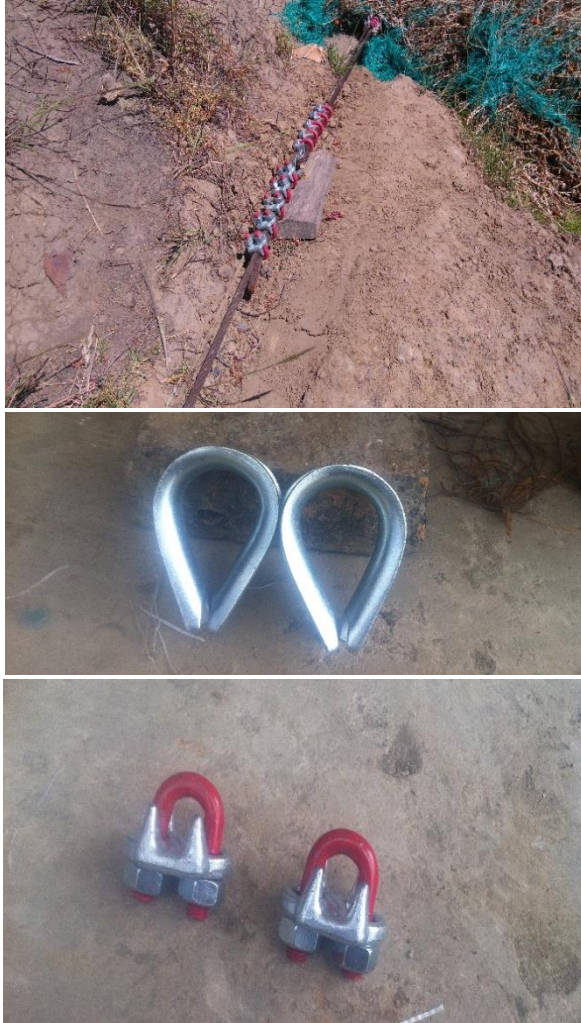
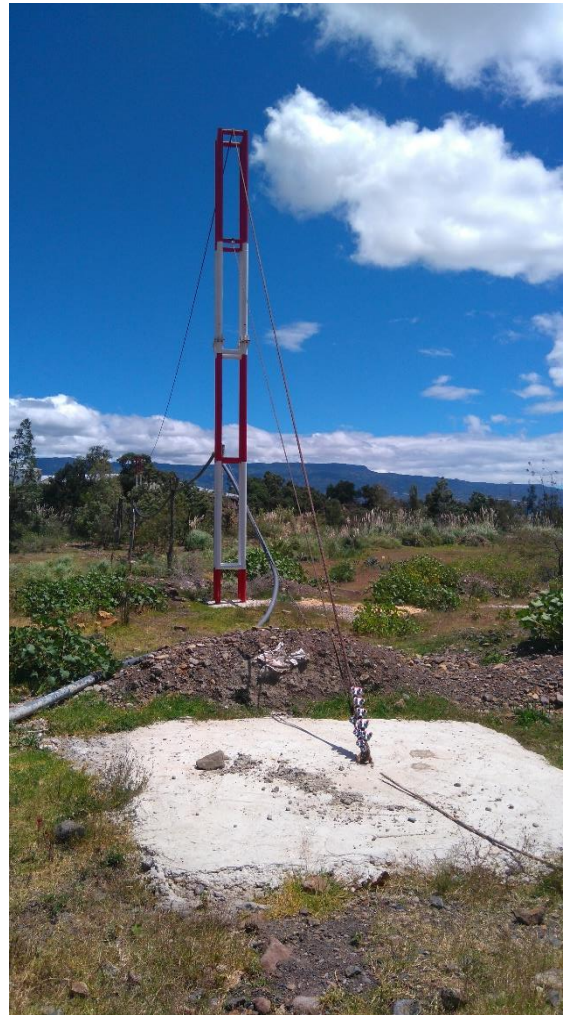
Ilustración 73. Guardacabos y perros.

Para el desarrollo de esta obra, por parte del pasante se le solicito a la residente de obra crear un APU (análisis de precios unitarios) de los elementos que componían a ésta (ver desde APU 04 al APU 08 en anexo D). Dentro de éstos se encuentra la tubería de acero grado 50, la manguera de polietileno de alta densidad, los cables de acero, lo perros o grapas de anclaje y las abrazaderas. Además estos elementos fueron cuantificados por medio de una memoria de cálculo que se presenta en el Informe Acueductos (ver anexo F) y dentro del balance de obra o Modificatoria No.03 de cantidades de obra (ver anexo C).

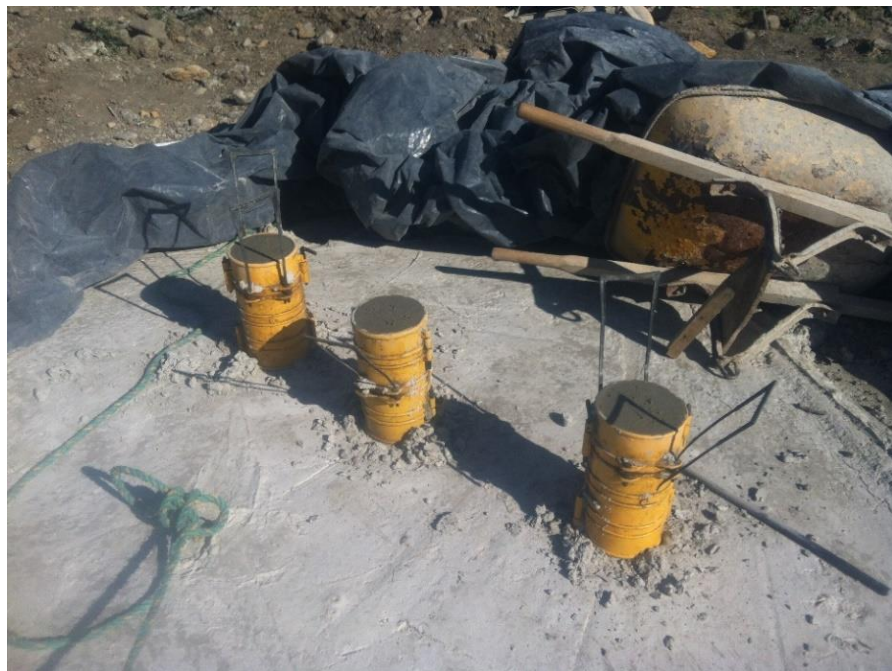
De la fundida de los muertos, zapatas y contrapesos, el pasante revisó que la relación de piedra y concreto se suministrara y fundiera acorde a lo especificado dentro del contrato y planos estructurales del paso elevado. En éstos se exponía una relación de 60% de concreto y 40% de piedra rajón. También se inspeccionó que la mezcla se hiciera con la dosificación especificada dentro del diseño de mezcla de laboratorio, para garantizar una resistencia a la compresión del concreto ( $f'_c$ ) de 3.000 PSI (21 Mpa). Durante la fundida de estos elementos el pasante se acreditó que los ganchos de anclaje fueran embebidos en la dirección y a la profundidad según los diseños. Además se tomaron cilindros para realizarles el ensayo para la determinación de la resistencia a la compresión de especímenes cilíndricos de concreto y verificar que éste llegara a los 3.000 PSI de esfuerzo a la compresión. En la ilustración 74 se observan los cilindros hechos por parte del pasante.

Ilustración 74. Cilindros de concreto.

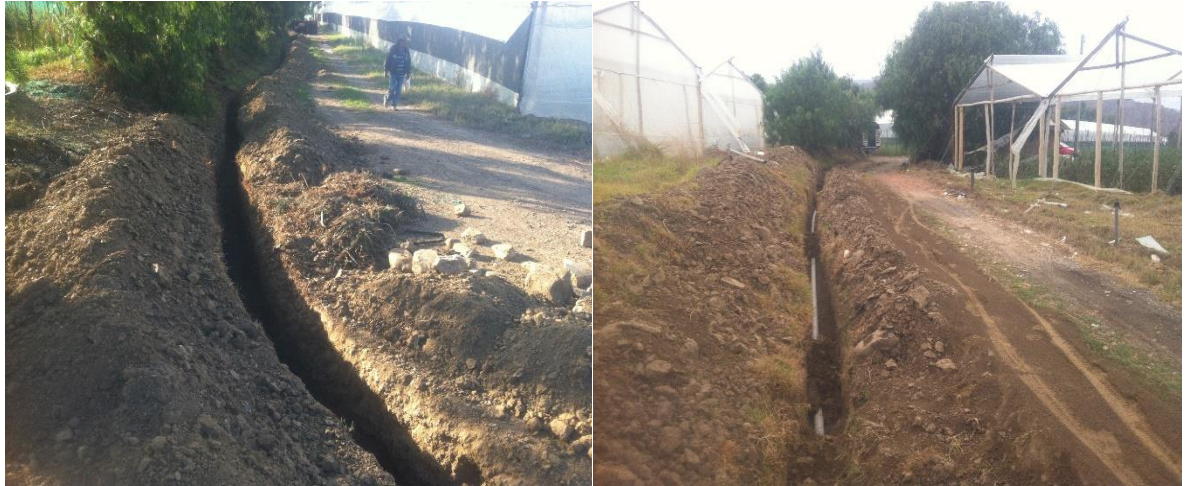
de una servidumbre por medios legales. En la ilustración 75 se muestra el único tramo de red de aducción que pudo ser optimizado a la fecha de este libro.

Ilustración 75. Red de aducción.
