## TRABAJO PROFESIONAL INTEGRADO “TPI”

### ESTUDIO PATOLÓGICO Y PROPUESTA DE INTERVENCIÓN PARA LA RESTAURACIÓN ARQUITECTÓNICA DEL EDIFICIO DENOMINADO “ANTIGUO PALACIO MUNICIPAL” -SOGAMOSO BOYACÁ -

UNIVERSIDAD SANTO TOMÁS  
PROGRAMA DE ESPECIALIZACIÓN EN PATOLOGÍA DE LA CONSTRUCCIÓN

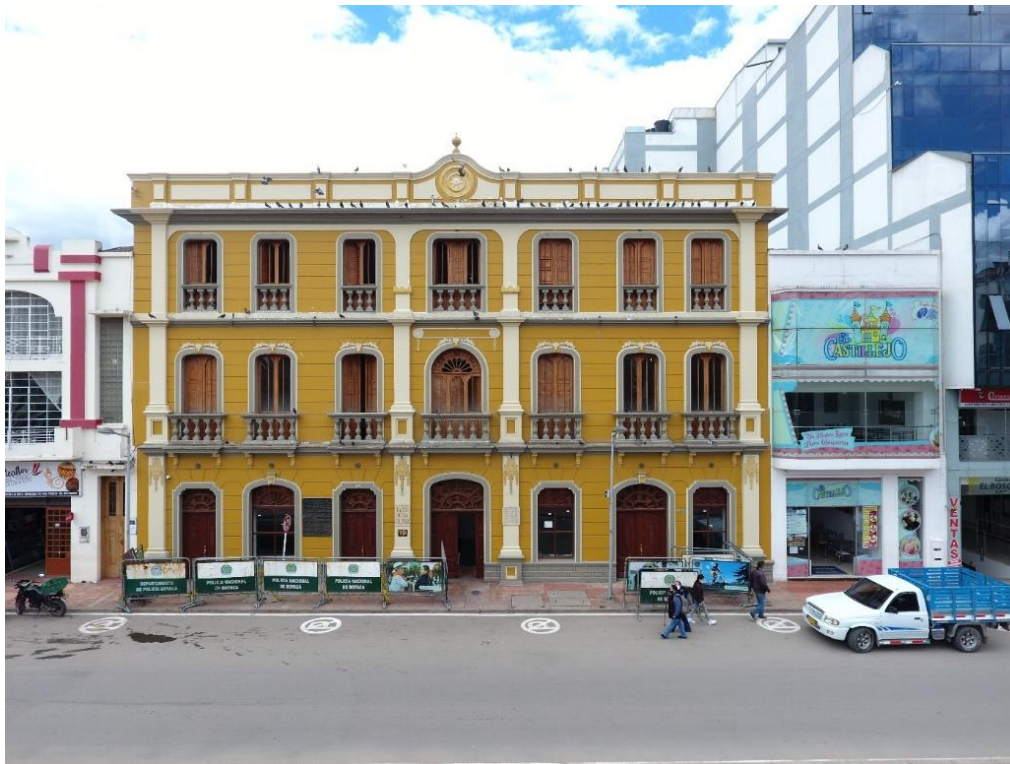
Figura 2. Actual casa del corregidor. Fuente: Propia

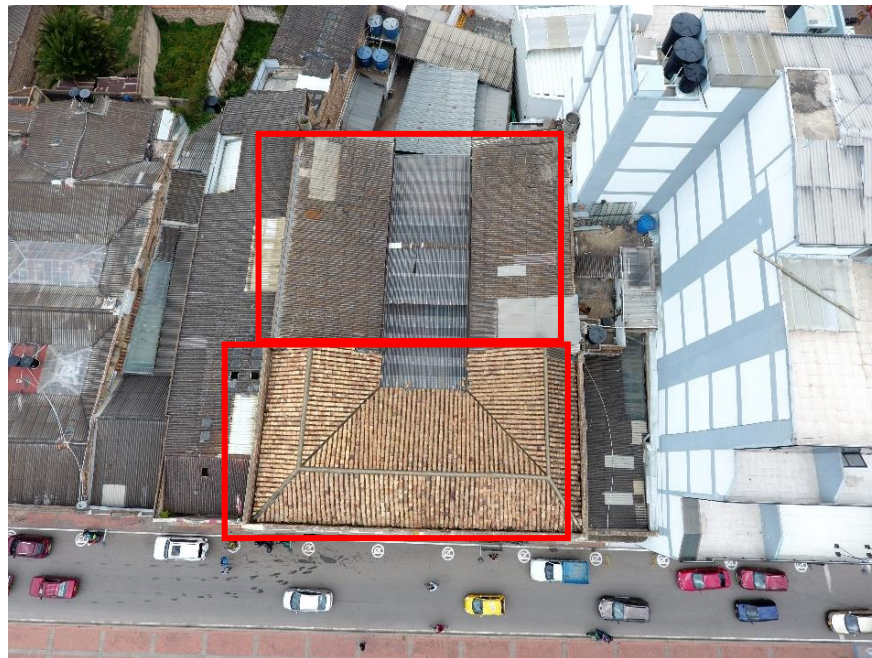
*Figura 4. Identificación aérea de las dos construcciones. Fuente: Propia*

Como se identifica en la figura 4, se muestra la cubierta del edificio que determina las dos construcciones, dando evidencia del corte hecho a la parte original.

Podemos observar en la Figura 4, el perfil de la cuadra del edificio que ha sido totalmente demolida y en su lugar se elevaron construcciones simplemente como nuevas. Desde este punto de vista ya se contamina el paisaje arquitectónico y contextual del edificio.

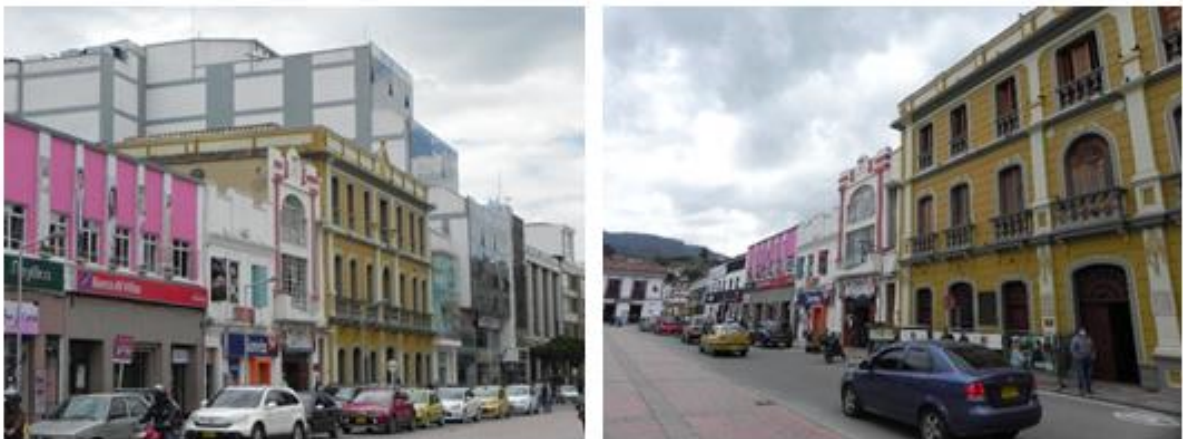
*Figura 5. Condición actual de la edificación y sus alrededores. Fuente: Propia*

Las condiciones medioambientales aparte del contexto arquitectónico, se marcan por el tránsito vehicular constante, puesto que no existe calle peatonal que de alguna manera mitigaría la contaminación por gas carbónico, y afectación del edificio por vibración.

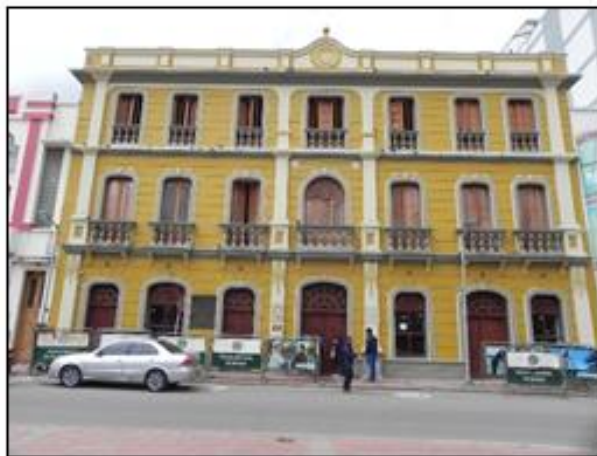
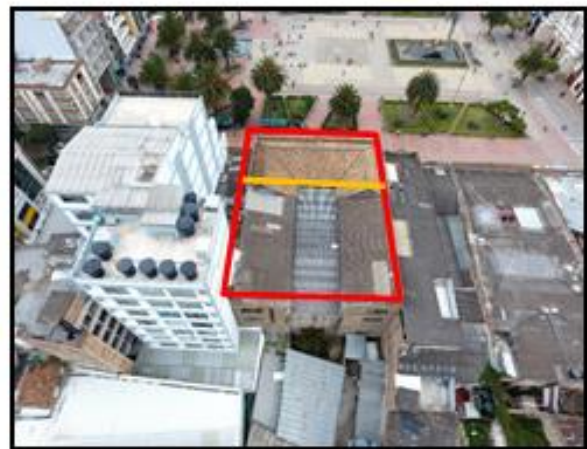
De acuerdo a los análisis realizados, levantamiento arquitectónico y demás estudios de patología, vulnerabilidad sísmica, estudio geotécnico, se ha llegado a la conclusión que el edificio da para restauración arquitectónica y reforzamiento estructural en su parte original construida en 1925 con materiales de piedra de sillar y ladrillo cocido, pegas con calicanto en muros de 75 cm de espesor. La parte posterior construida en ladrillo y estructura en concreto no cuenta con las condiciones para reforzamiento ni cumplimiento de norma alguna, por lo que se propone demolición y construcción de obra nueva. Nuestro estudio de información sismológica nos alimenta el reto de proponer la intervención del Bien original para el sistema de reforzamiento estructural. De acuerdo al informe que se adelanta el inmueble no ha sufrido daños por sismos y conserva su estructura muraria para mantenerlo.

*Figura 22. Edificio del antiguo Palacio Municipal de Sogamoso. Fuente: Propia*

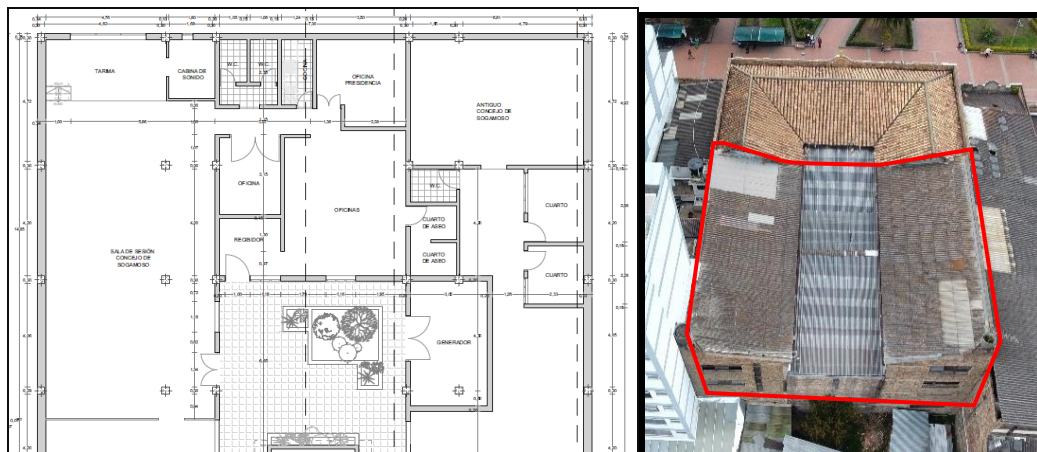
Figura 37. Imagen y plano del sector posterior del inmueble para liberar.

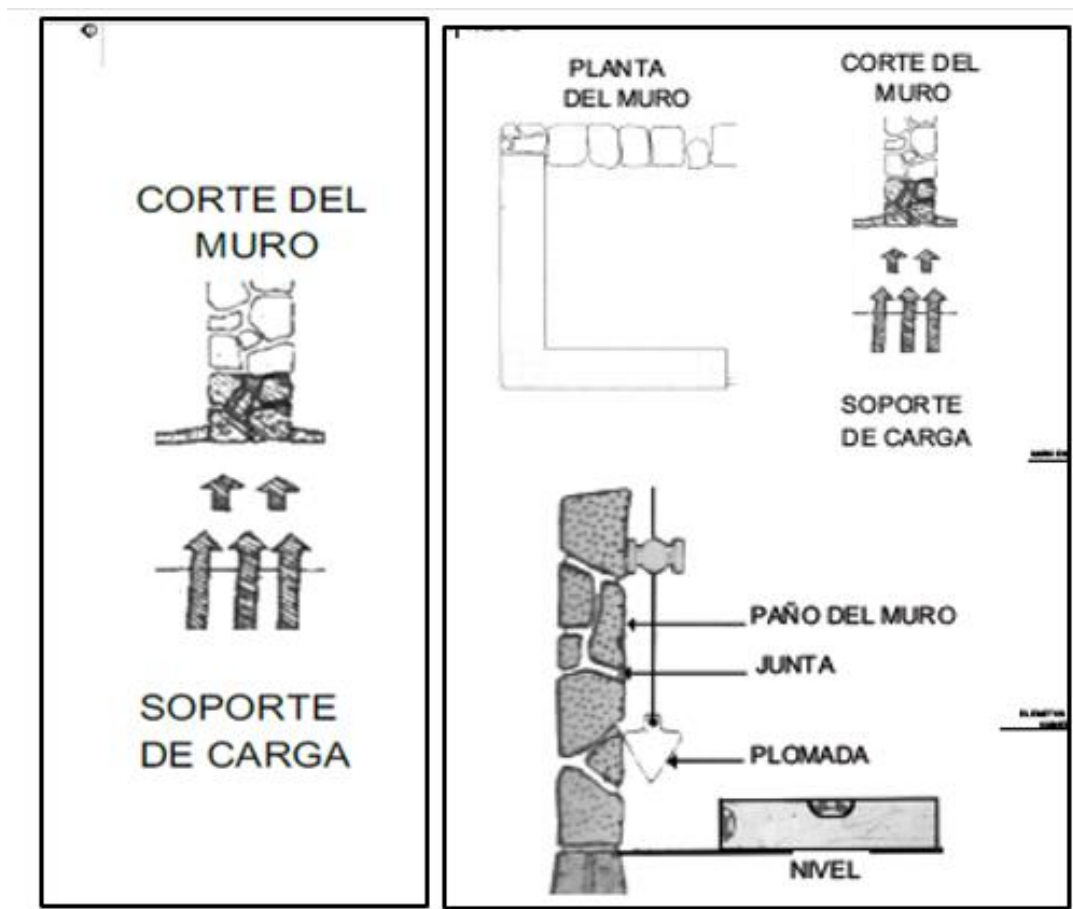
Figura 40. Imágenes de evidencia de mampostería en pierda de sillar.

Figura 41. Detalle del sistema de muros del primer piso y sistema de cimiento. Fuente propia

El soporte de carga es el cimiento en piedra rajón de diferentes medidas, que a la vez aísla el muro de la humedad propia del terreno.

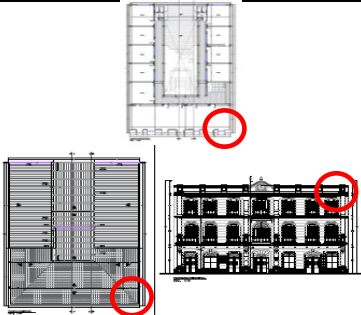
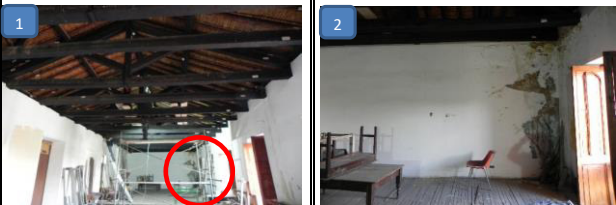
| DIAGNOSTICO DE PROCESO PATOLÓGICO | | | | | |
|---|---|---|---|---|---|
| 1. EL MURO Y ELEMENTOS DE CUBIERTA SE ENCUENTRAN EN MAL ESTADO POR HUMEDADES DE FILTRACIÓN<br>2. PRESENTA PUDRICIÓN DE LA MADERA DE LA CUBIERTA Y MANCHAS A CAUSA DE AGENTES ABIÓTICOS EN EL MURO Y DESPRENDIMIENTOS DEL MATERIAL DE REPELLO | | | | | |
| 2. LA PRESENCIA DE HUMEDADES Y DESPRENDIMIENTOS EN EL MURO AFECTAN LAS PROPIEDADES FÍSICO MECÁNICAS DEL MURO, INFLUYENDO EN LA APARICIÓN DE GRIETAS Y FISURAS QUE GENERAN PUNTOS DE FALLAS EN LOS MUROS DE CARGA, ALTERANDO LAS PROPIEDADES DE LOS MATERIALES CON LAS CUALES FUERON CONSTRUIDOS. | | | | | |

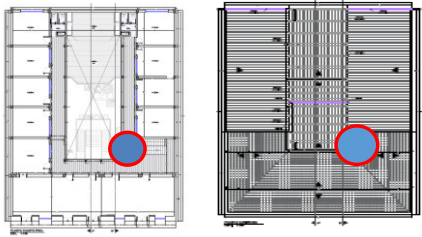
| DIAGNOSTICO DE PROCESO PATOLÓGICO | | | | | | | | | |
|---|---|---|---|---|---|---|---|---|--|
| 1. PUDRICIÓN POR HUMEDAD DE FILTRACIÓN EN EL MATERIAL DE CAÑA BRAVA<br>2. PRESENTA DESPRENDIMIENTO DEL CIELO RASO | | | | | | | | | |
| 2. LA PRESENCIA DE HUMEDADES Y DESPRENDIMIENTOS DEL CIELO RASO AFECTAN LAS PROPIEDADES FÍSICO MECÁNICAS DE LA ESTRUCTURA DE CIELO RASO, INFLUYENDO EN LA APARICIÓN DE FISURAS, GRIETAS, DESPRENDIMIENTOS DEL PAÑETE CEMENTO/ARENA Y DESINTEGRACIÓN PAULATINA DE LA ESTRUCTURA EN GENERAL. | | | | | | | | | |

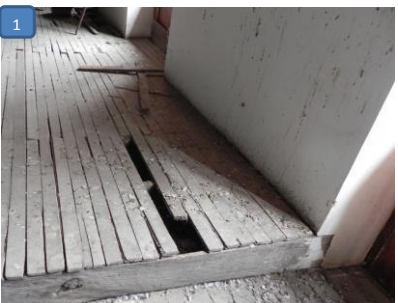
| DIAGNOSTICO DE PROCESO PATOLÓGICO | | | | | | |
|---|---|---|---|---|---|--|
| 1. LESIÓN QUÍMICA Y MECÁNICA, POR PRESENCIA DE ORGANISMOS-ANIMALES (AVES) Y SOBRECARGAS, CORRESPONDIENTEMENTE | | | | | | |
| 2. DAÑOS EN LA INTEGRIDAD DE LOS PISOS Y SUCIEDAD EN MUROS | | | | | | |
| 1. LA PRESENCIA DE INSECTOS, HONGOS Y MOHOS EN LOS ELEMENTOS DE MADERA QUE COMPONENTE EL ENTREPISO, HA GENERADO PÉRDIDAS DE SECCIÓN Y FALLA DE LOS ELEMENTOS DEL ENTRAMADO, DEBIDO A LA PRESENCIA DE COLONIAS E INSECTOS EN ESTADO LARVARIO LOS CUALES SE ALIMENTAN DE LAS FIBRAS QUE COMPONEN LOS ELEMENTOS EN MADERA. | | | | | | |
| 2. LA PRESENCIA DE AVES EN LOS ELEMENTOS DE MADERA Y MUROS HA GENERADO SUCIEDAD Y CONTAMINACIÓN ASOCIADA AL AUMENTO DEL DETERIORO DE LOS ELEMENTOS DE PISOS Y MUROS. | | | | | | |

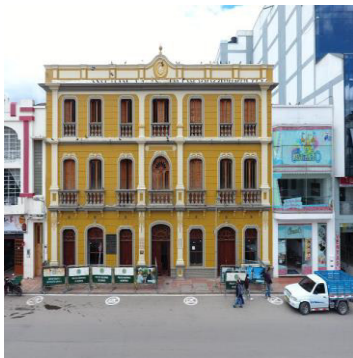
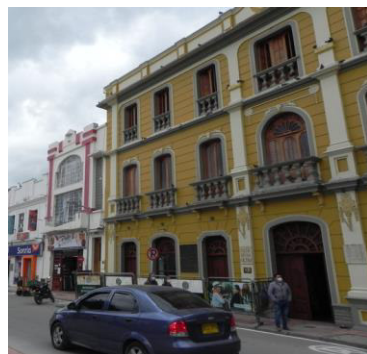
FOTOGRAFÍA No.1 y 2 (FACHADA)

LESIÓN ASOCIADA A LA ACCIÓN DEL AMBIENTE COMO RADIACIÓN SOLAR, ENSUCIAMIENTO POR AVES Y SUCIEDAD Y DECOLORACIÓN POR CONTAMINACIÓN

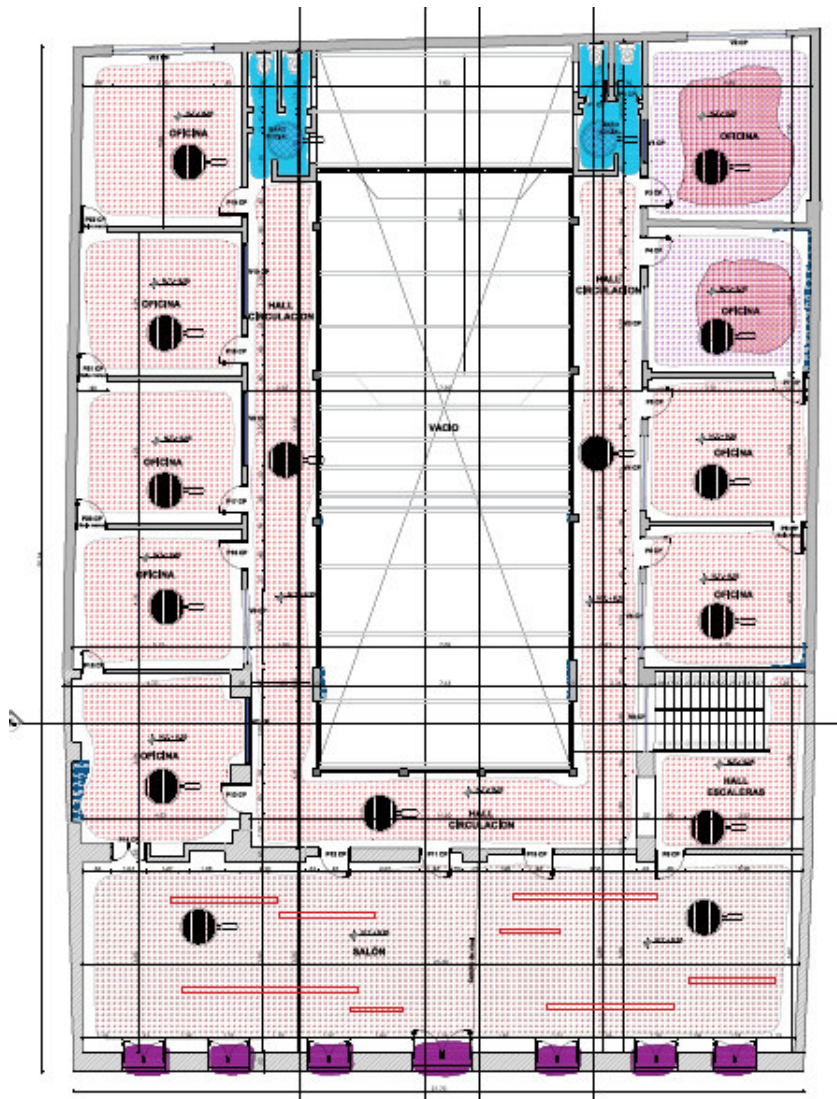
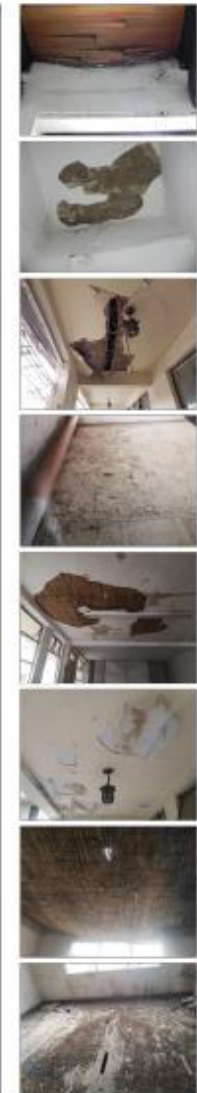
PLANTA CUARTO PISO  
ESC. 1:100

| CONVECCIONES<br>PATOLOGÍA EN PISOS | |
|---|---|
| | PISOS EN MADERA - DETERIORADO |
| | PISOS EN MADERA - CON DETERIORO Y FALTANTES |

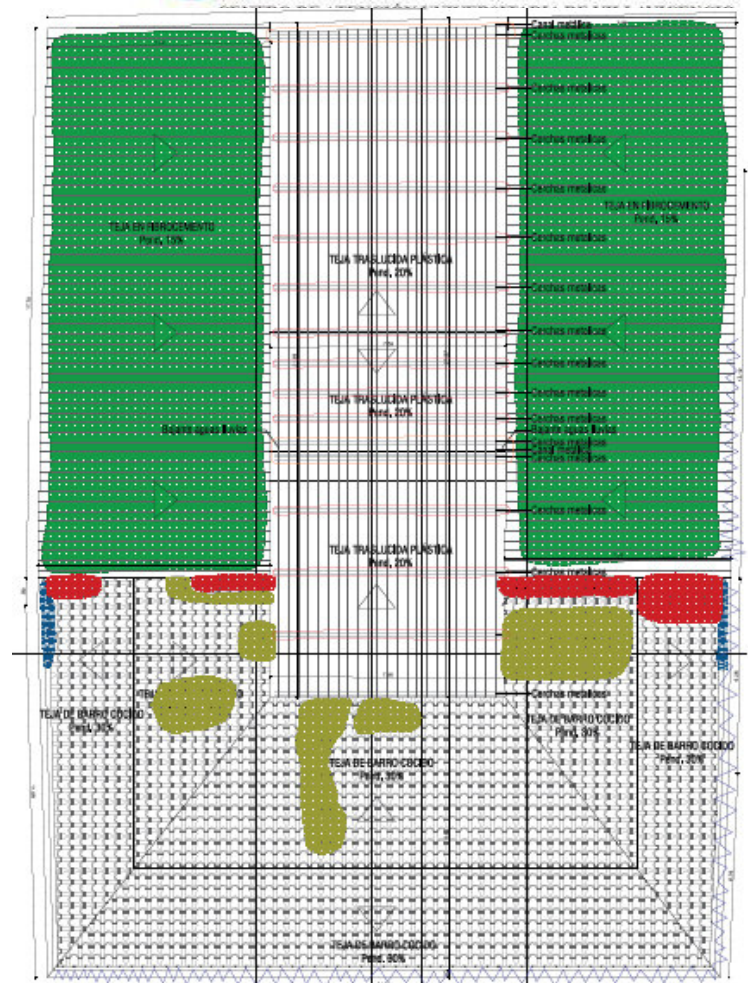
## PLANTA CUBIERTA ESC. 1:100

| CONVECCIONES<br>PATOLOGÍA CUBIERTA | |
|---|---|
| | AFECTACION TEJA DE BARRO - DETERIORO |
| | CERCHAS DE ACERO DETERIORADAS |

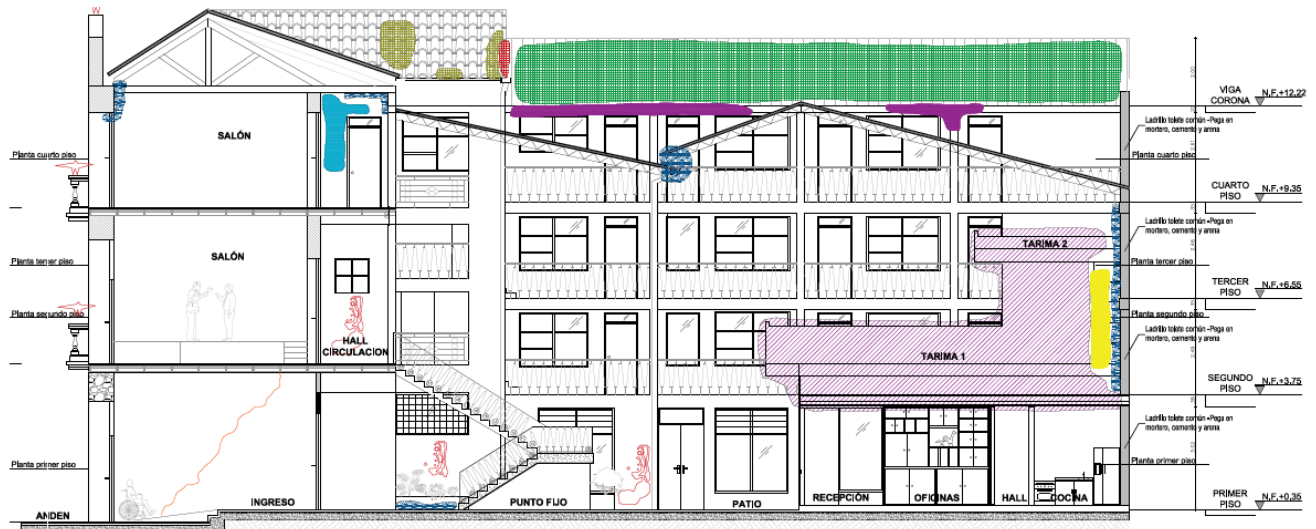
Corte Longitudinal A-A''

| CONVECCIONES<br>PATOLOGÍA EN MUROS | |
|---|---|
| | DETERIORO POR INVACION CONSTRUCTIVA - TEATRINO EN RUINAS |
| | AFECTACION TEJA DE BARRO - DETERIORO |
| | GRIETA PRONUNCIADA |

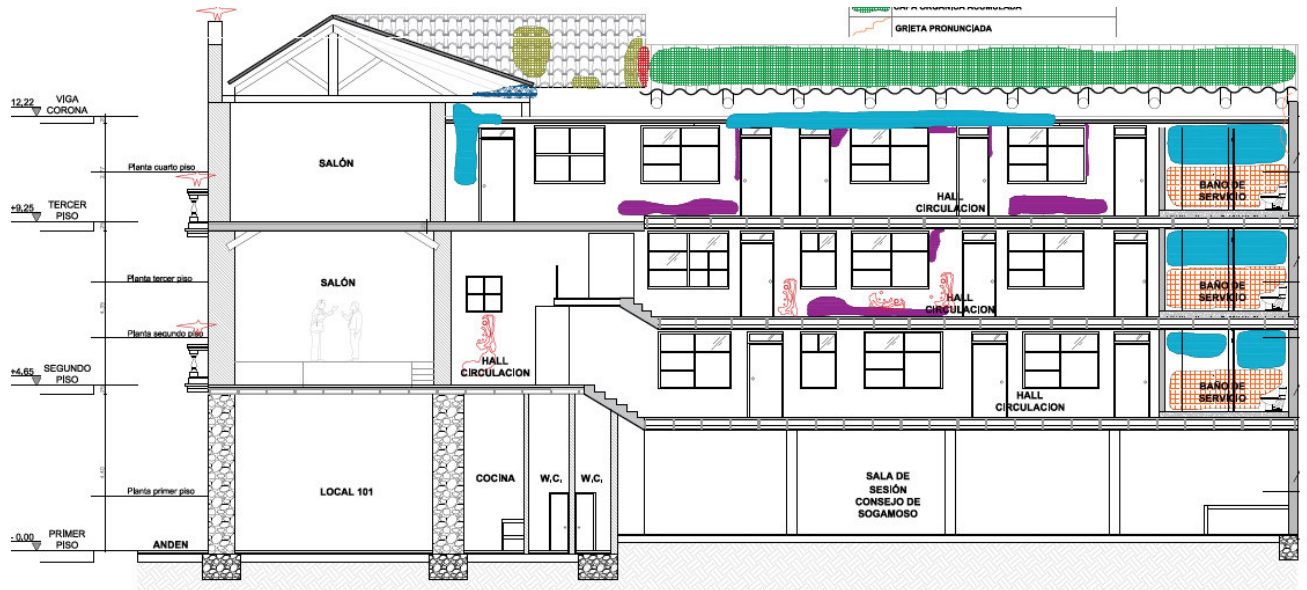
## Corte Longitudinal B – B´

| | AFECTACION TEJA DE BARRO - DETERIORO |
| | GRIETA PRONUNCIADA |
| | PISOS EN AVANZADO DETERIORO CERÁMICA |

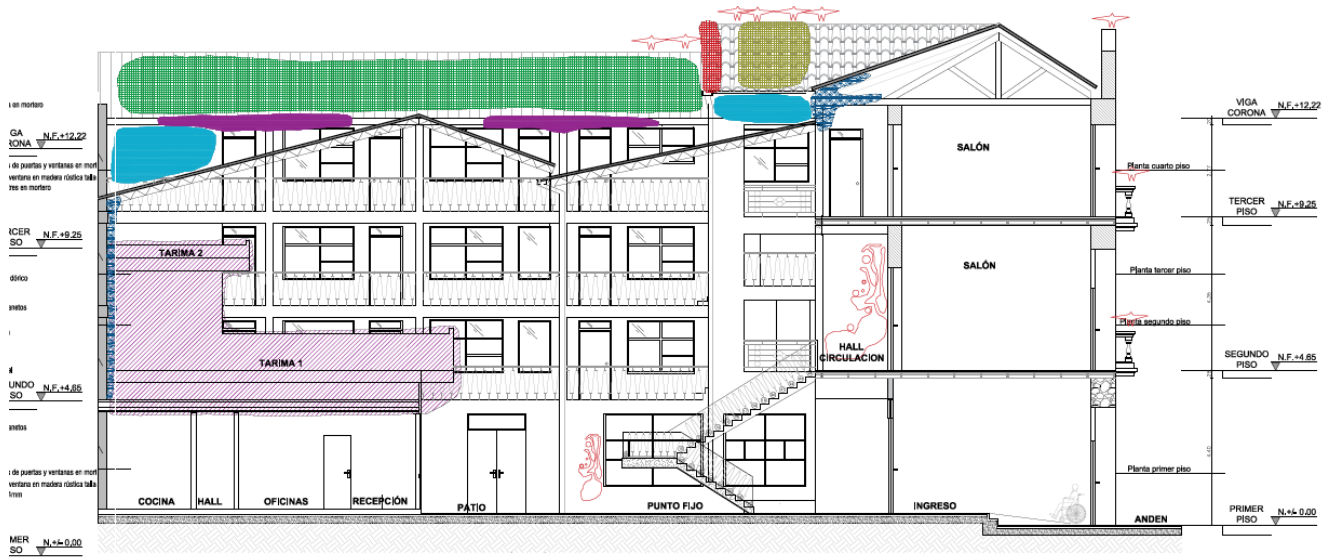
## Corte Longitudinal D – D''

| CONVECCIONES<br>PATOLOGÍA EN MUROS | |
|---|---|
| | DETERIORO POR INVACION CONSTRUCTIVA - TEATRINO EN RUINAS |
| | AFECTACION TEJA DE BARRO - DETERIORO |

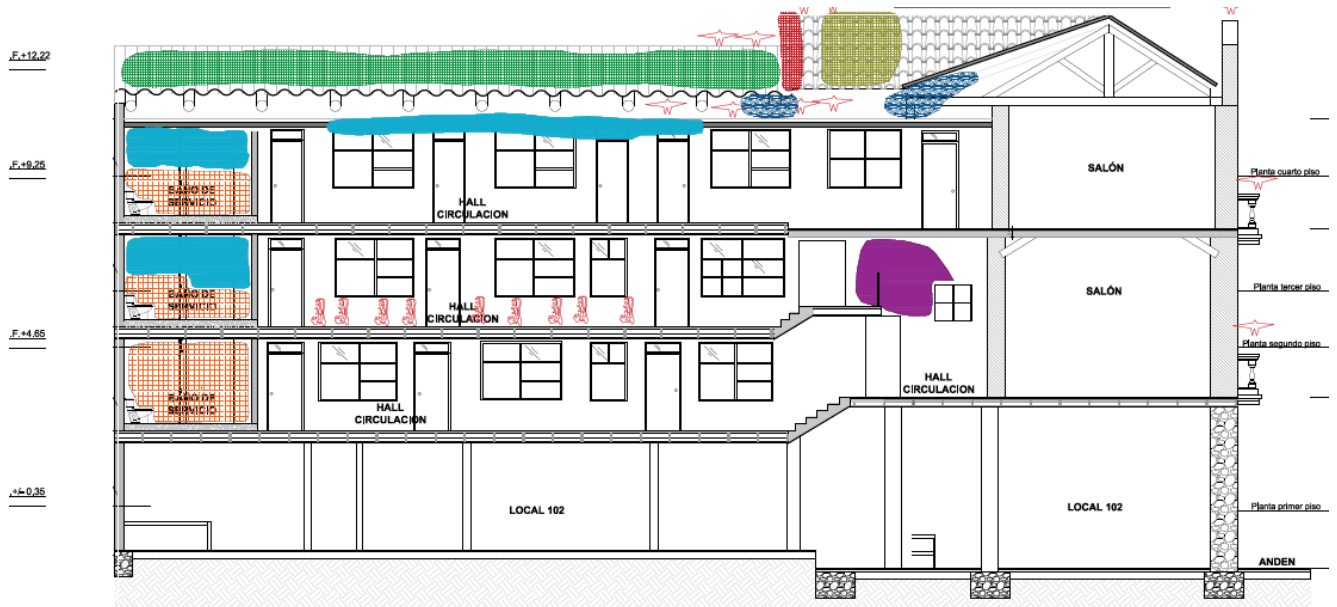
## Corte Longitudinal E – E''

| CONVECCIONES<br>PATOLOGÍA EN MUROS | |
|---|---|
| | AFECTACION TEJA DE BARRO - DETERIORO |
| | PISOS EN AVANZADO DETERIORO CERÁMICA |

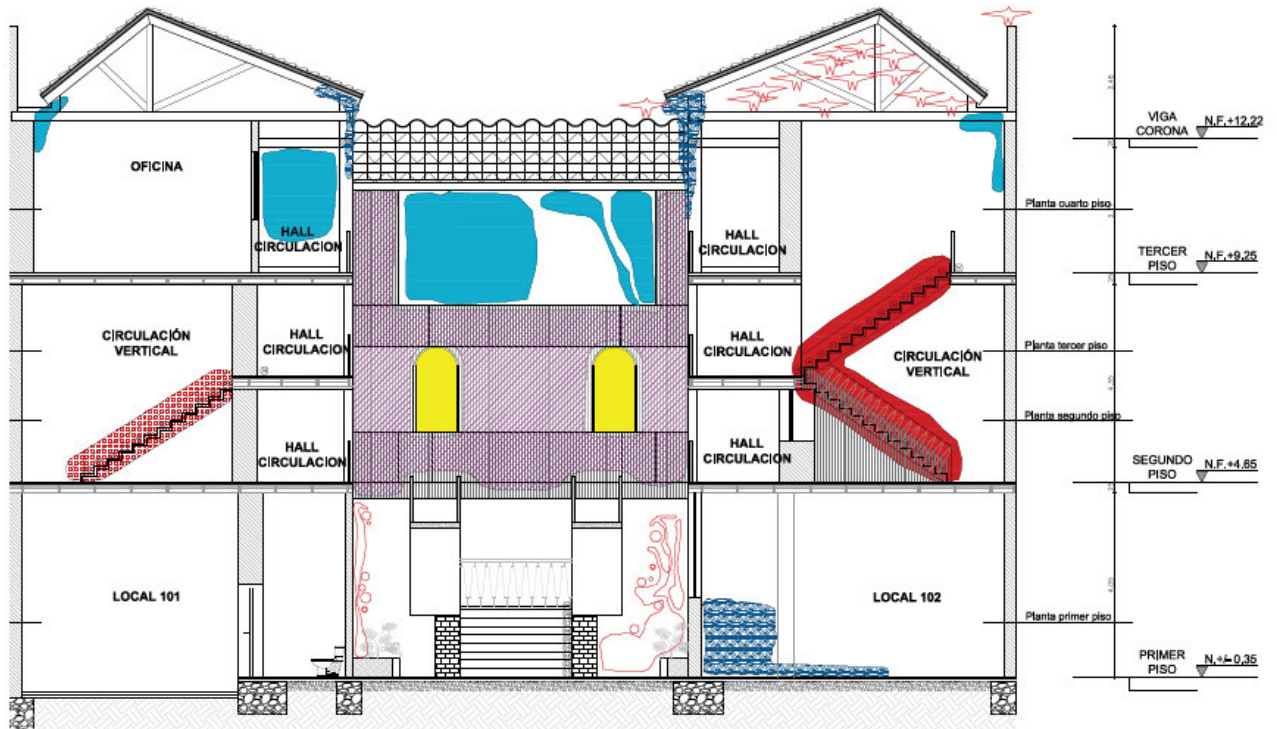
## Corte transversal C – C''

| CONVECCIONES<br>PATOLOGÍA EN MUROS | |
|---|---|
| | DETERIORO POR INVACION CONSTRUCTIVA - TEATRINO EN RUINAS |
| | ESCALERA EN MADERA DETERIORADA |
