**ESTUDIO DE PATOLOGIA PARA LA CASA ÁVILA DE UN PISO, CON SISTEMA ESTRUCTURAL DE MUROS EN MAMPOSTERÍA, LOCALIZADA EN EL BARRIO TUNJUELITO DE LA CIUDAD DE BOGOTÁ**

**FICHA DE TIPIFICACIÓN Y CLASIFICACIÓN DE LESIONES**

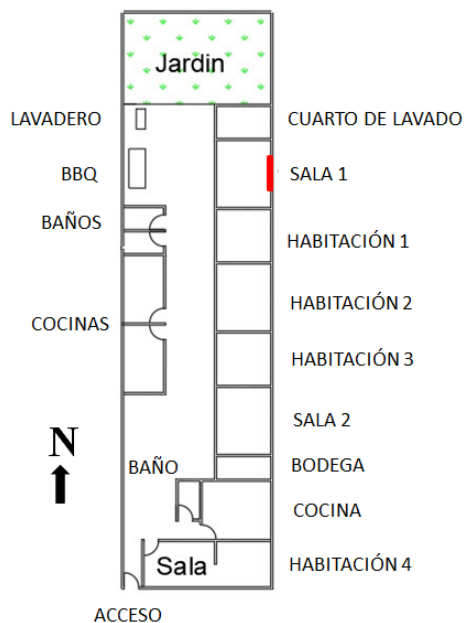
FICHA No. 01

**ELEMENTO AFECTADO:** MURO

Muro construido en mampostería recocida tipo ladrillo, con mortero de pega, terminado de pañete y pintura. Se evidencia bastante humedad capilar, las piezas en general no presentan erosión.

**RECOMENDACIONES:** 1. Identificar la fuente de humedad 2. mantener el area ventilada 3. posible impermeabilización.

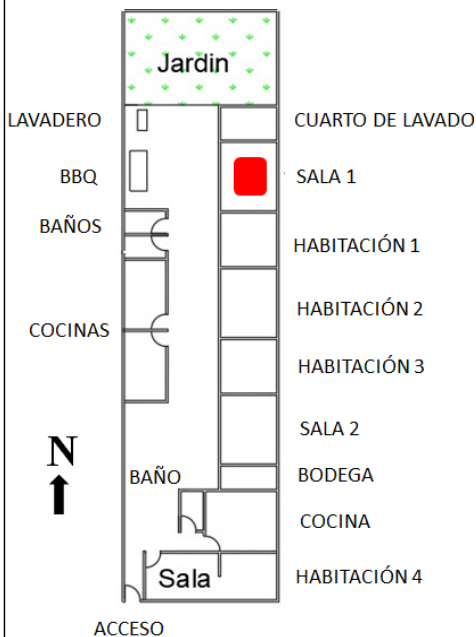
**ELEMENTO AFECTADO:** TECHO

**RECOMENDACIONES:** 1. Identificar la fuente de humedad 2. mantener el area ventilada 3. posible impermeabilización 4. Sellado de grietas.

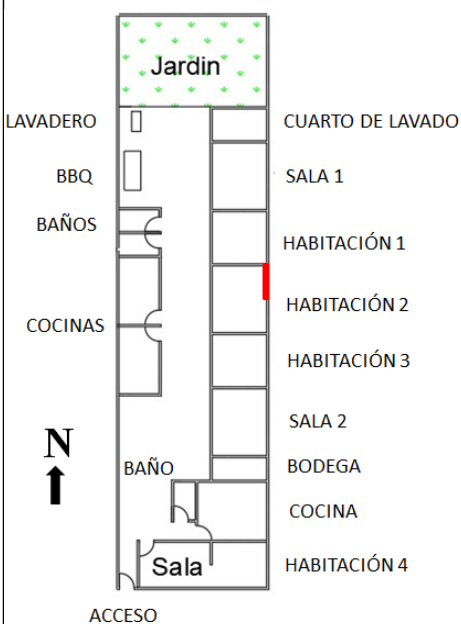
**ELEMENTO AFECTADO:** MURO

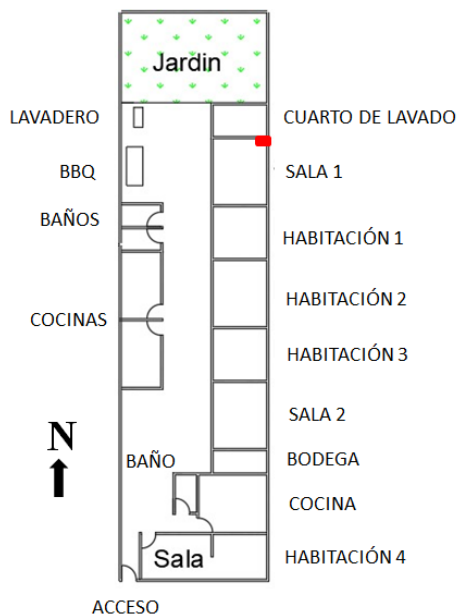
**ELEMENTO AFECTADO:** MURO

**RECOMENDACIONES:** 1. Identificar la fuente de humendad 2. mantener el area ventilada 3. posible impermeabilizacion 4. Sellado de grietas.

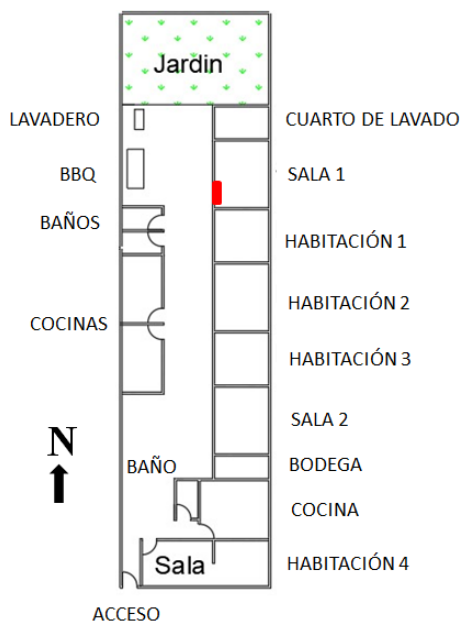
**ELEMENTO AFECTADO:** MURO

**RECOMENDACIONES:** 1. Identificar la fuente de humedad 2. mantener el area ventilada 3. posible impermeabilizacion 4. Sellado de grietas.

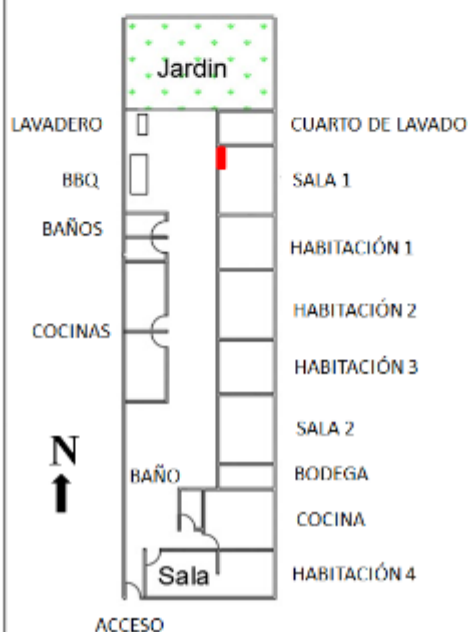
ELEMENTO AFECTADO: MURO
