**PROYECTO DE INVESTIGACIÓN**  
**ANÁLISIS DE FACTORES DE RIESGO EN LA MOVILIDAD PEATONAL DE LA**  
**CARRERA 22, ENTRE CALLE 4 Y CALLE 1, Y DENTRO DE LA UNIVERSIDAD**  
**SANTO TOMÁS SEDE AGUAS CLARAS VILLAVICENCIO - META**

**UNIVERSIDAD SANTO TOMÁS**  
**FACULTAD DE INGENIERÍA CIVIL**  
**VILLAVICENCIO**  
**2020**

Documento final presentado como opción de grado para optar al título profesional  
de ingeniero civil

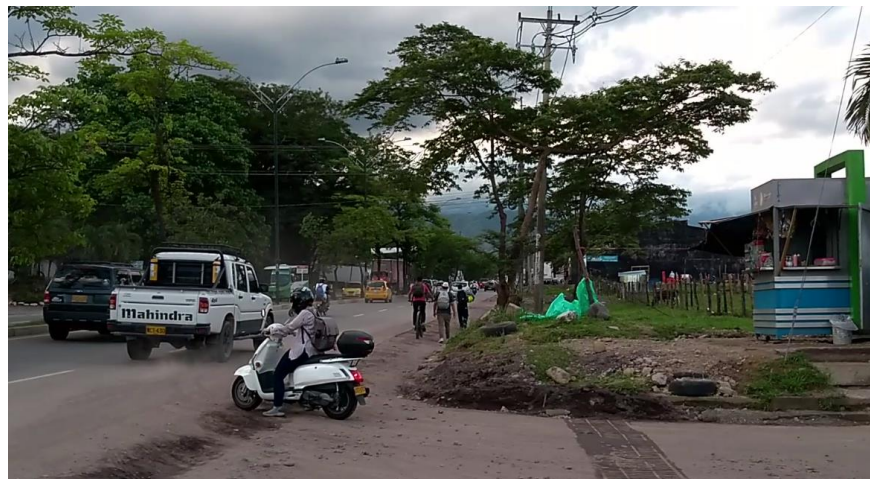
Figura 2.1 Tránsito peatonal por la Carrera 22 - Universidad Santo Tomás (2019).  
Fuente: Autores

La opinión general sobre la calidad de la infraestructura peatonal en la carrera 22 no fue positiva (ver Figura 8.46). Para los usuarios las deficiencias más notorias (ver Figura 2.1), fueron las siguientes:

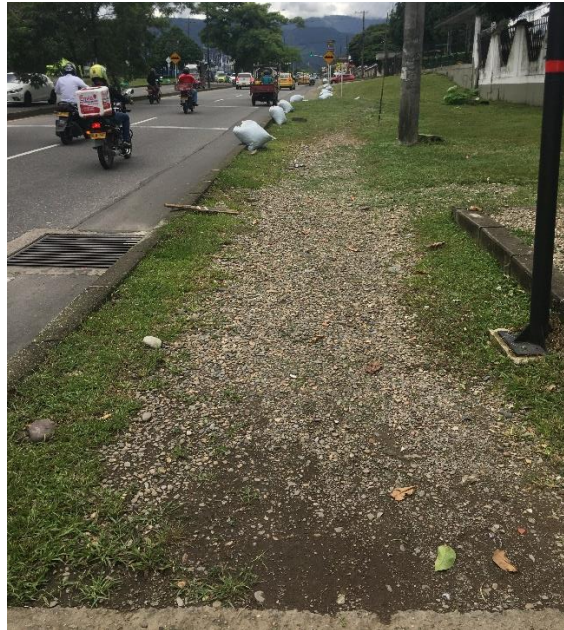
Figura 8.2 Tramo I (Julio 2020)

Durante la inspección se identificaron dos segmentos cuyo camino se ha formado sobre el pasto, estos son los tramos I (ver Figura 8.2) y J (ver Figura 8.3), cuyas longitudes suman en total 184 metros aproximadamente sin andén.

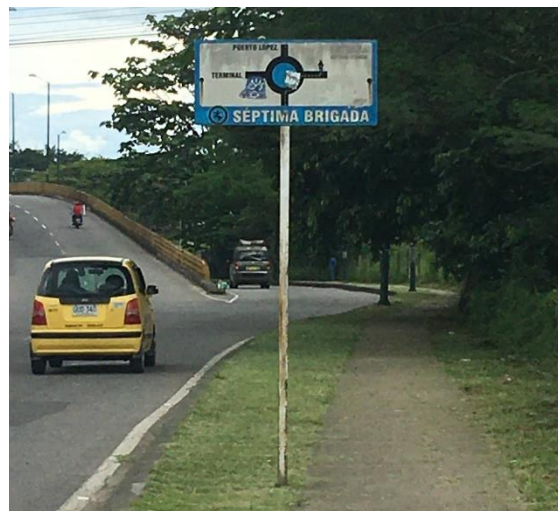
A continuación, se muestran las señales verticales con mayor deterioro en la zona:

Figura 8.9 Señalización vial en el Tramo M (Julio 2020)  
Fuente: Elaboración propia a partir de inspección

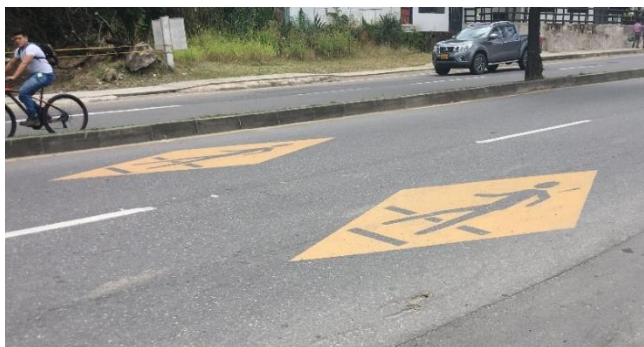
Figura 8.10 Demarcación “Proximidad de Cruce Peatonal” – Tramo H (Julio 2020)  
Fuente: Elaboración propia a partir de inspección

Como se mencionó en la sección de inventario e inspección, la señalización horizontal en la zona se compone de demarcaciones y superficies podotáctiles. La primera demarcación es una de proximidad de cruce peatonal y es visible en el tramo H, ésta se encuentra en aparente buen estado (ver Figura 8.10), no obstante, la segunda demarcación que es de paso cebra en el tramo I y J se ha borrado casi por completo, por lo que es difícil identificarlo salvo por la señal vertical que muestra su ubicación (ver Figura 8.11). Por otro lado, se especifica en la NTC 4695 que este tipo de demarcación para cruce peatonal sólo se usa en vías controladas con semáforo [34] (ver Figura 9.19), sin embargo, el semáforo más cercano se encuentra a aproximadamente 95 metros del paso cebra (ver Figura 9.20), lo que evidencia incumplimiento de la normativa.

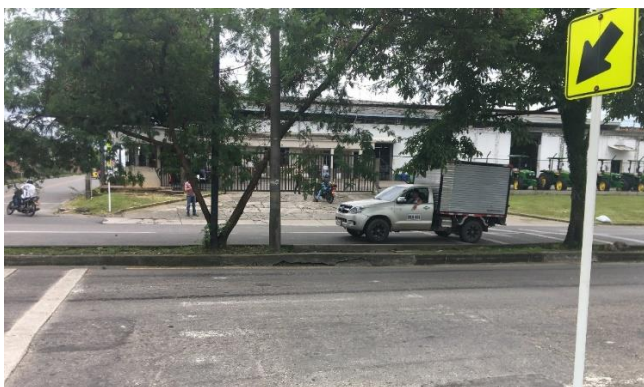
Figura 8.11 Demarcación Cruce Cebra – Tramo I y J (Julio 2020)  
Fuente: Elaboración propia a partir de inspección

El **Paso Peatonal** se ubica a más de 330 metros de la Universidad Santo Tomás, y se compone de una demarcación desgastada (ver Figura 8.11) y un sistema de reducción de velocidad en mal estado (ver Figura 9.25). El recorrido hasta el elemento es extremadamente largo y problemático porque, como se ha mencionado antes, la zona presenta varios inconvenientes en cuanto a deterioros, obstáculos y accesibilidad. De tal modo que la opción más común entre los peatones del sector es cruzar en cualquier lugar a lo largo de esos 330 metros, más concretamente en los tramos F, L y M por su proximidad a la institución educativa.

Por último, continuando con el análisis del cruce peatonal existente, su continuidad es interrumpida por el separador (ver Figura 8.16) que no cuenta con una isleta enrasada al nivel de la calzada vehicular, y por arborización y postes (ver Figura 8.11).

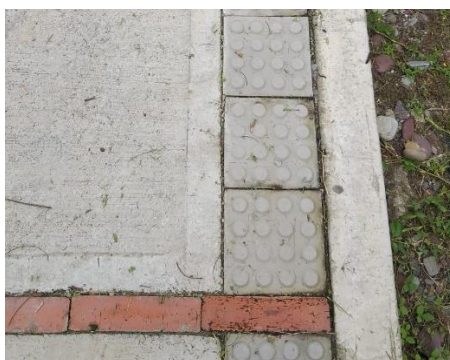
Figura 8.12 Guía podotáctil de alerta – Tramo G (Julio 2020)  
Fuente: Elaboración propia a partir de inspección

La implementación de señalización podotáctil requiere inicialmente que el andén cuente con un ancho mínimo de 2,0 metros, así que no se recomienda su uso en superficies menores, ya que “no es eficiente y desinforma” [2]. Por otra parte, bajo ninguna circunstancia el patrón táctil debe ubicarse en el borde del andén [2], como ocurre en los tramos inspeccionados (ver Figura 9.21Figura 8.12). Ambos, tanto el ancho actual de la estructura peatonal como la ubicación de la señal, infringen las condiciones iniciales para su instalación, lo que deriva en un incumplimiento de la normativa.

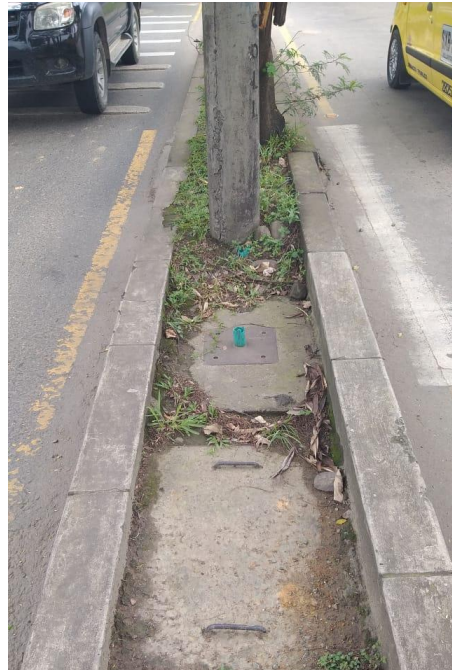
Figura 8.16 Separador de Cruce peatonal – Tramo I y J (Julio 2020)  
Fuente: Elaboración propia a partir de inspección

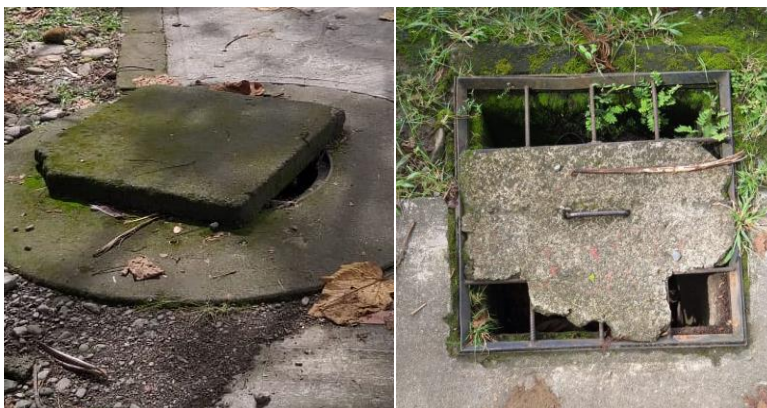
Figura 8.17 Tapas sobresalientes o rotas (Tramo A) (Julio 2020)

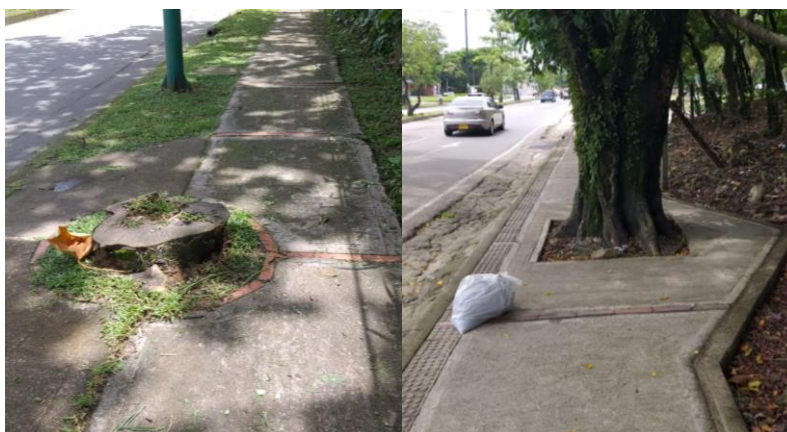
Figura 8.18 Troncos de árboles – Tramo B y K (Julio 2020)

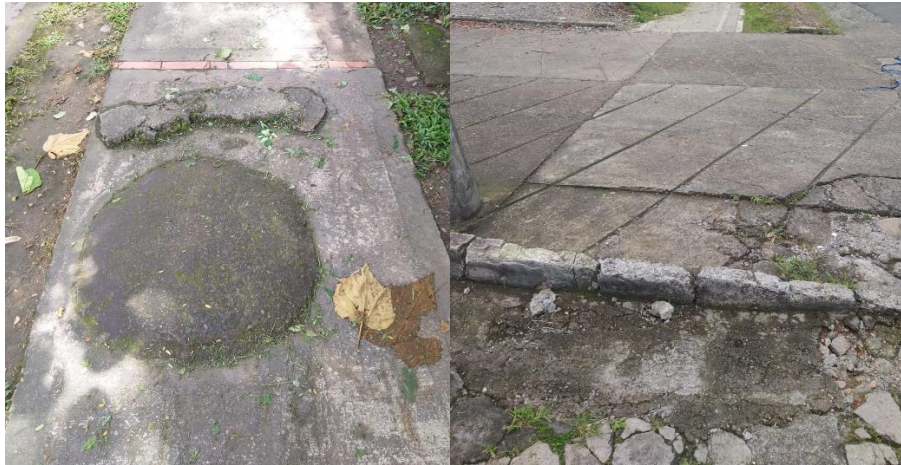
Figura 8.19 Resaltos o relieves de concreto – Tramo A y H (Julio 2020)  
Fuente: Elaboración propia a partir de inspección

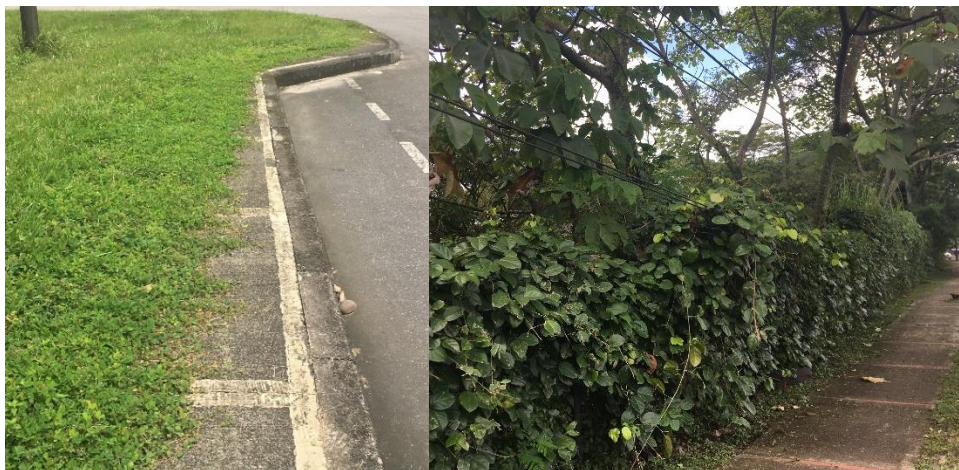
Figura 8.20 Vegetación – Tramo C y B (Julio 2020)  
Fuente: Elaboración propia a partir de inspección

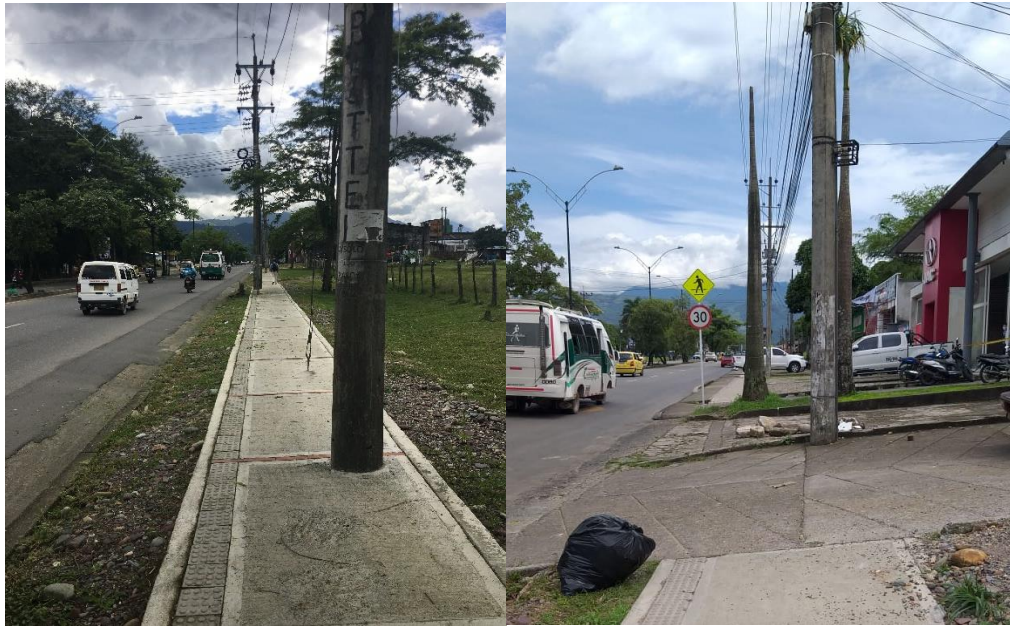
Figura 8.22 Postes – Tramo G y H (Julio 2020)  
Fuente: Elaboración propia a partir de inspección

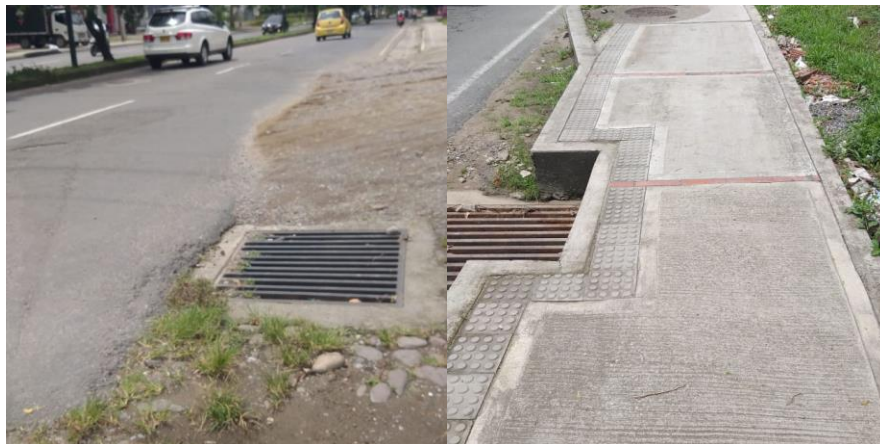
Figura 8.25 Rejillas – Tramo J y L (Julio 2020)  
Fuente: Elaboración propia a partir de inspección

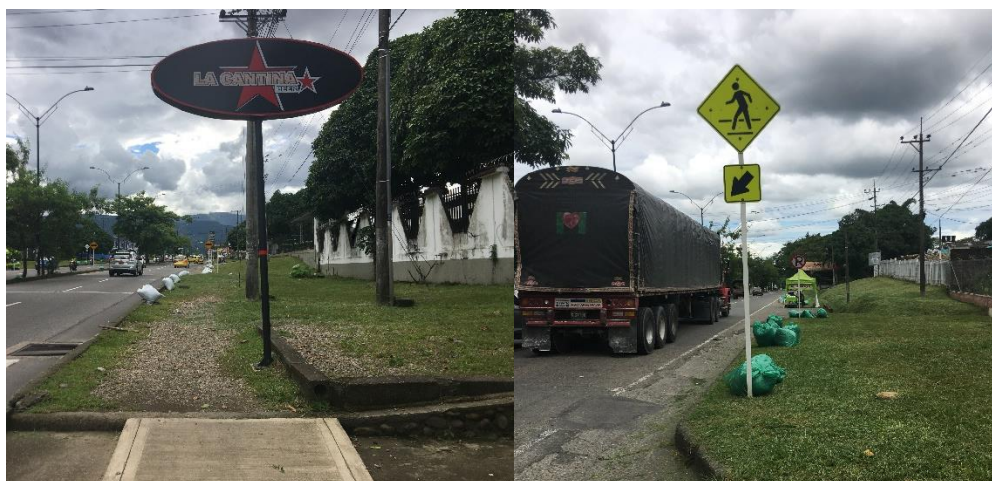
Figura 8.26 Señales viales y avisos – Tramo H y J (Julio 2020)  
Fuente: Elaboración propia a partir de inspección

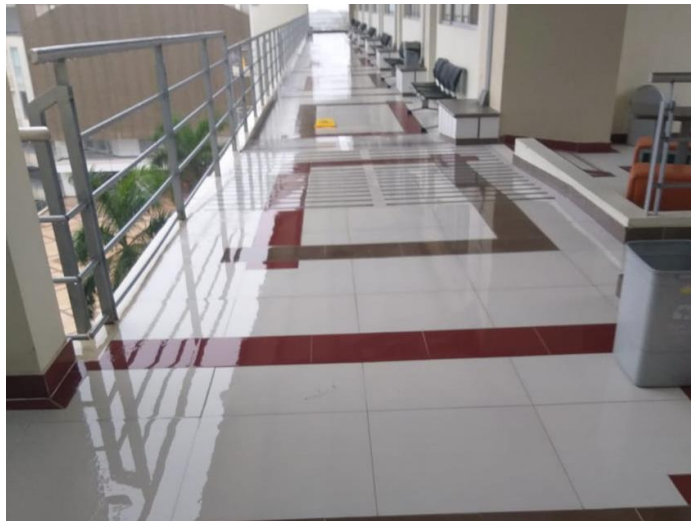
En las siguientes figuras se evidencia la inundación de los pasillos del bloque A cuando ocurre una precipitación:

Figura 8.29 Inundación en el pasillo en el nivel 5 del bloque A (Julio 2020)

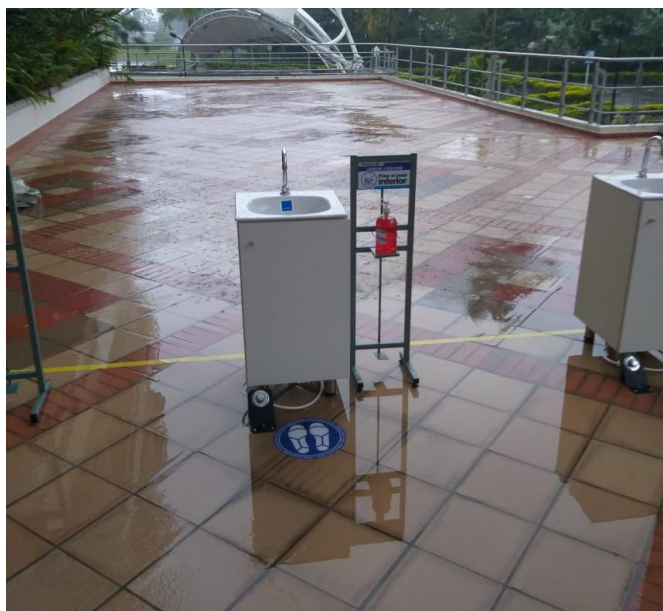
Figura 8.30 Inundación en el lobby del bloque A (Julio 2020)  
Fuente: Elaboración propia a partir de inspección

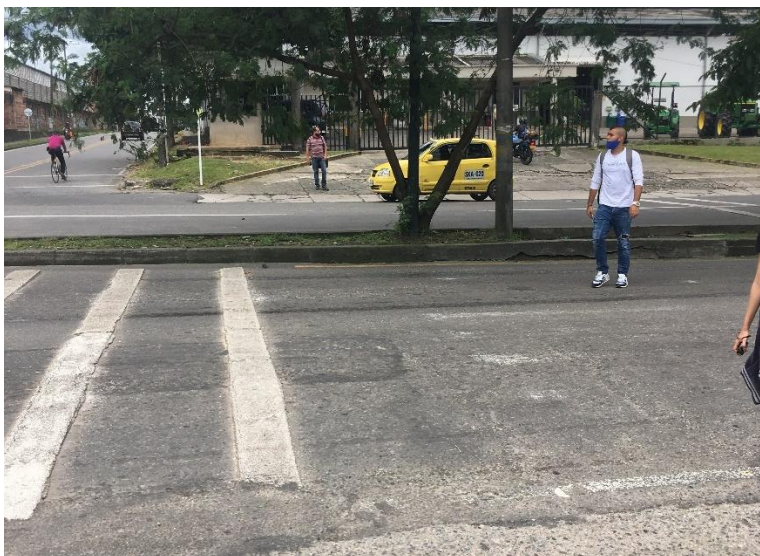
Figura 9.1 Cruce Peatonal entrada barrio Vizcaya (Julio 2020)  
Fuente: Elaboración propia a partir de inspección

Los tramos sin estructura peatonal registrados durante la inspección tienen gran impacto en el área, debido a que tanto el segmento I como el J son contiguos a la entrada principal de los barrios residenciales Vizcaya y Alborada, respectivamente. Además, en estos tramos se sitúa el único cruce de peatones (ver Figura 9.1) en la zona, por lo que la ausencia de andenes ocasiona entorpecimiento en su movilidad.

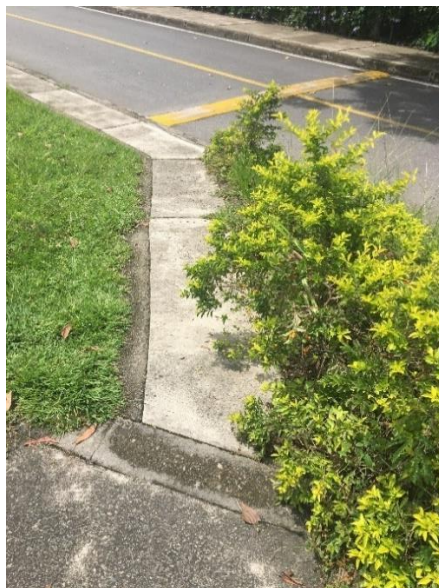
Figura 9.2 Tramo C (Julio 2020)

Es visible que la franja de circulación peatonal existente no es uniforme en ancho ni alto a lo largo de los segmentos inspeccionados, como se menciona en el informe presentado por la Consultoría Colombiana S.A sobre estudios de factibilidad realizado en el 2013 [24]. Por un lado, de acuerdo a la Tabla 8.1, el ancho medido por tramos se encuentra en un rango de 0,5 a 1,5 metros, siendo los tramos C y F los más críticos de la zona debido a su medida (de 0,5 y 0,9 metros respectivamente) y relevancia, ya que la sección C es ruta de acceso a la Universidad Santo Tomás (ver Figura 9.2), y la sección F recibe constantemente usuarios de transporte público que hacen uso del paradero (ver Figura 9.3).

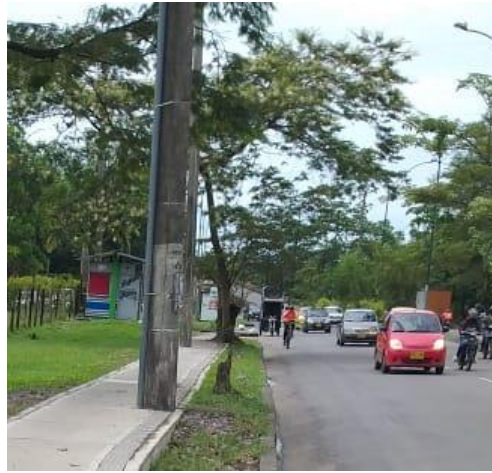
Figura 9.4 Tramo G (Julio 2020)

Por otro lado, la medida de altura de los andenes (ver Tabla 8.1) se encuentra en un rango de 0,18 a 0,3 metros. En base a la inspección los tramos G y L poseen las máximas alturas encontradas en la zona de estudio con 0,27 y 0,3 metros respectivamente, lo que intensifica la sensación de inseguridad en estos segmentos. El tramo G tiene una irregular franja de paisajismo y mobiliario de 0,6 a 0,7 metros de ancho (ver Figura 9.4), con una pendiente pronunciada que acentúa la elevación del andén a aproximadamente 0,43 metros sobre la calzada, y cuyo único acceso directo a la estructura peatonal es una rampa ubicada en su inicio (ver

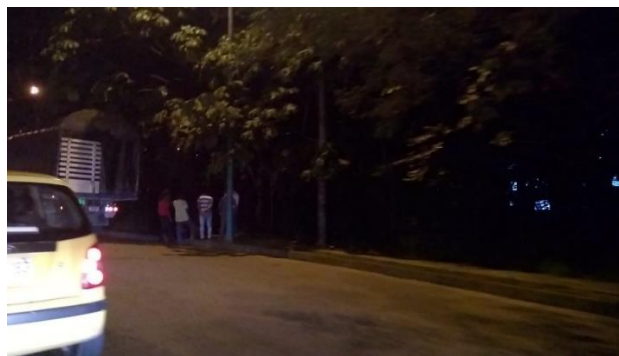
Figura 9.9 Iluminación tramo A (Julio 2020)

La Disposición Unilateral se efectúa en cercanía de la intersección de la Séptima Brigada en una zona de frondosa vegetación, por tanto, impide que la iluminación sea eficiente en el sendero peatonal debido a que el poste de alumbrado público tiene una altura superior a las ramas de los árboles (ver Figura 9.9) y no es de doble propósito, es decir, no cuenta con luminarias a menor altura para beneficiar la visión de los transeúntes en horas nocturnas.

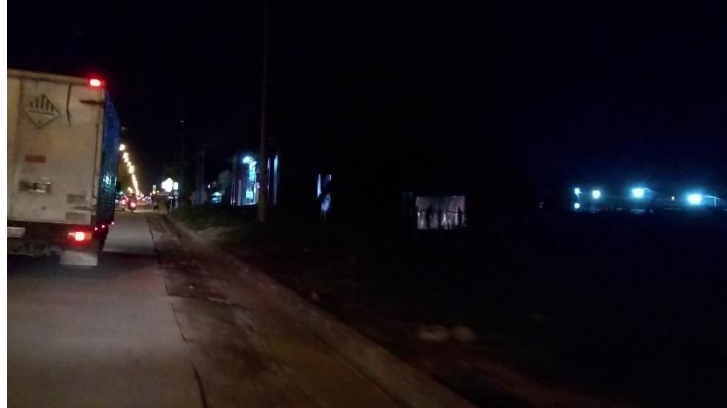
Figura 9.10 Iluminación tramo G (Julio 2020)  
Fuente: Elaboración propia a partir de inspección

La Disposición Central Doble se emplea en el separador de la carrera 22, a partir de los tramos F – M hasta los tramos I – J, por lo que los andenes reciben una iluminación tenue proveniente del centro de la vía y de las farolas de los vehículos como se puede observar en la Figura 9.10 y Figura 9.11. De acuerdo al criterio de configuraciones básicas de localización de puntos de iluminación del RETILAP, para realizar esta disposición el separador debe tener un ancho mínimo de 1,5 metros [33], por lo que el diseño encontrado en la zona incumple con lo estipulado en el reglamento al efectuarse en un separador de 0,65 metros de ancho.

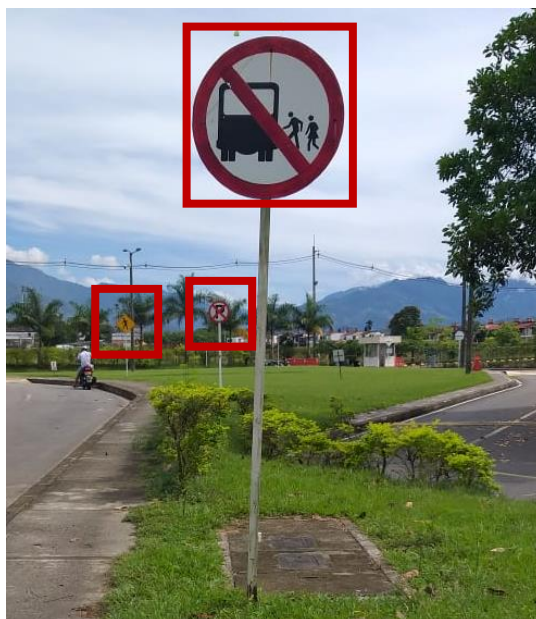
En el tramo C, colindante con la entrada a la Universidad Santo Tomás, los vehículos también se estacionan en sitios no autorizados. Sin embargo, en cercanía, uno de los lugares más conflictivos identificados, es el tramo B, frente al tramo F. En este segmento se ubica la señal de “No parqueo/Ni Detenerse” y de “Prohibido Dejar o Recoger Pasajeros” (ver Figura 9.13), debido a que es la principal ruta de acceso al establecimiento educativo para los vehículos que vienen desde la intersección de la Séptima Brigada.

Figura 9.13 Señales “Prohibido Dejar o Recoger Pasajeros”, “No Parqueo/Ni Detenerse” y “Zona de Peatones”–Tramo B (Julio 2020)  
Fuente: Elaboración propia a partir de inspección

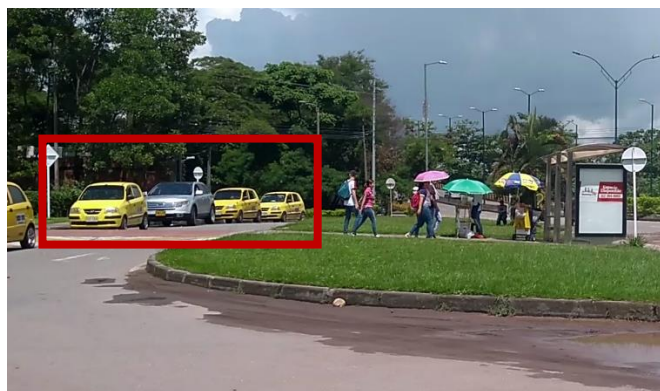
Como se aprecia en la Figura 9.14, el incumplimiento de la señal reglamentaria es en su mayoría llevada a cabo por taxis y en menor medida, por vehículos particulares que dejan pasajeros. En varias ocasiones, específicamente en horas pico, la congestión vehicular ha llegado a obstaculizar la movilidad en la intersección.

Figura 9.14 Vehículos estacionados en zona de “No Parqueo/Ni Detenerse”– Tramo B (2019)  
Fuente: Elaboración propia a partir de inspección

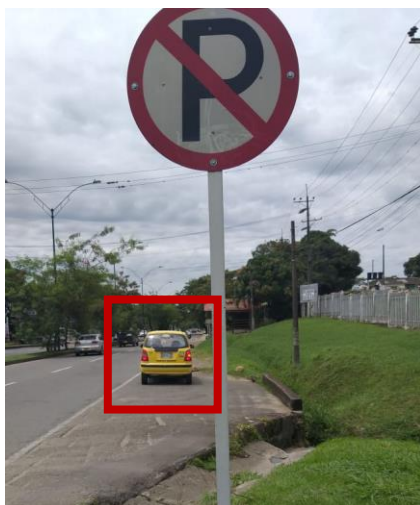
El tramo J, es un segmento delicado debido a la ausencia de andenes a lo largo de 96 metros aproximadamente. La protección para los transeúntes en este sector es nula como se puede ver en la Figura 9.15, y la señal de “No Parqueo” es frecuentemente ignorada, por lo que esta situación aumenta las probabilidades de generar accidentes peatonales.

Figura 9.15 Vehículo estacionado en zona de “No Parqueo”–Tramo J (Julio 2020)  
Fuente: Elaboración propia a partir de inspección

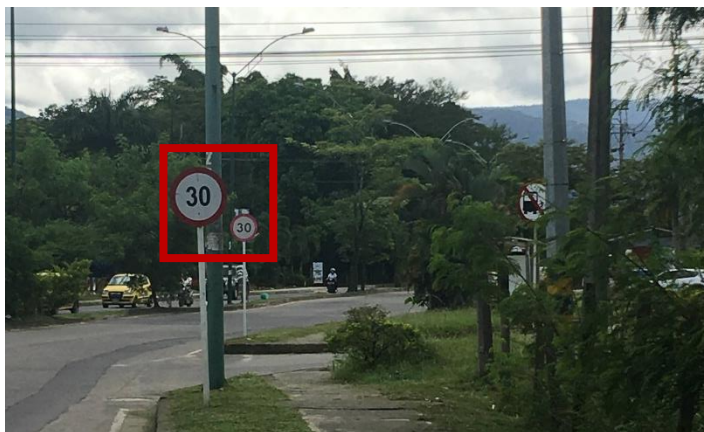
La señal de “**30Km/h**” (ver Figura 9.16) se ubica en los tramos: B, F y H. Los tramos B y F hacen parte del área inmediata de acceso a la Universidad Santo Tomás y son cercanos a la intersección de la Séptima Brigada. Según el Código Nacional de Tránsito, artículo 74, los conductores deben reducir la velocidad a 30km/h bajo las siguientes circunstancias:

Figura 9.16 Señal “Velocidad 30Km/h”–Tramo B y F (Julio 2020)  
Fuente: Elaboración propia a partir de inspección

No obstante, a pesar de que estas señales advierten que es necesario circular a una velocidad de 30Km/h por la zona, dentro del estudio de factibilidad ya citado se menciona, como una de las principales deficiencias operacionales encontradas, que la velocidad máxima observada fue de 60Km/h [24]. En base a lo anterior, los conductores no sólo incumplen con la señalización mencionada, sino que ponen en riesgo la vida de los peatones, en su mayoría estudiantes, que cruzan a diario la avenida.

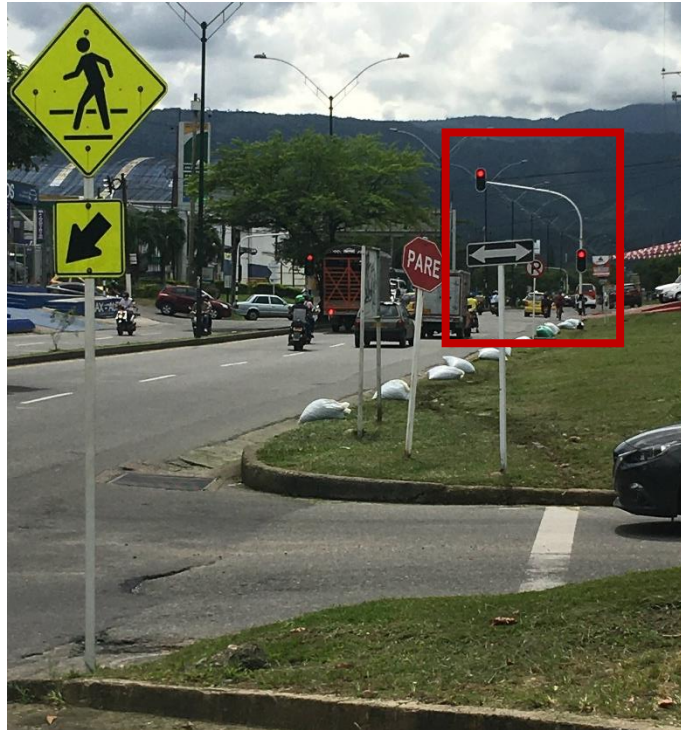
Figura 9.20 Ubicación de semáforo (Julio 2020)  
Fuente: Elaboración propia a partir de inspección

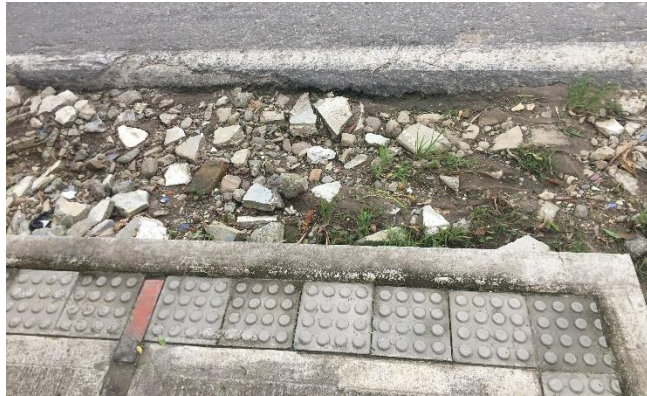
Figura 9.21 Ubicación de Señalización Podotáctil – Tramo L (Julio 2020)  
Fuente: Elaboración propia a partir de inspección

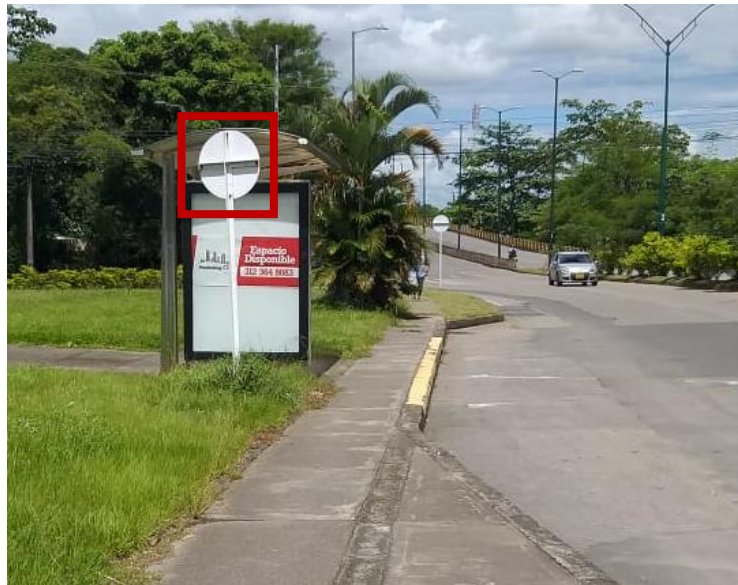
El **paradero** situado en el tramo F cumple de forma general con las medidas de sus componentes especificadas en la Cartilla de Mobiliario Urbano M10 [35], sin embargo, en su ubicación actual se genera entorpecimiento de la movilidad peatonal debido a que el único andén de circulación tiene un ancho de 0,9 metros y se ubica en el frente de la estructura, exactamente en el área de abordaje (ver Figura 9.23).

Figura 9.23 Andén frente a paradero - Tramo F (Julio 2020)

El segmento en el que se encuentra el paradero no cuenta con una rampa para su acceso y en los días en los que llueve copiosamente los sumideros laterales del tramo se rebosan, lo que genera graves inundaciones que dificultan llegar a la estructura. Así mismo, la señalización en este punto es problemática, ya que la señal vertical (ver Figura 9.3 y Figura 9.23) es difícil de identificar por los vehículos y la demarcación sobre la calzada ha desaparecido casi por completo.

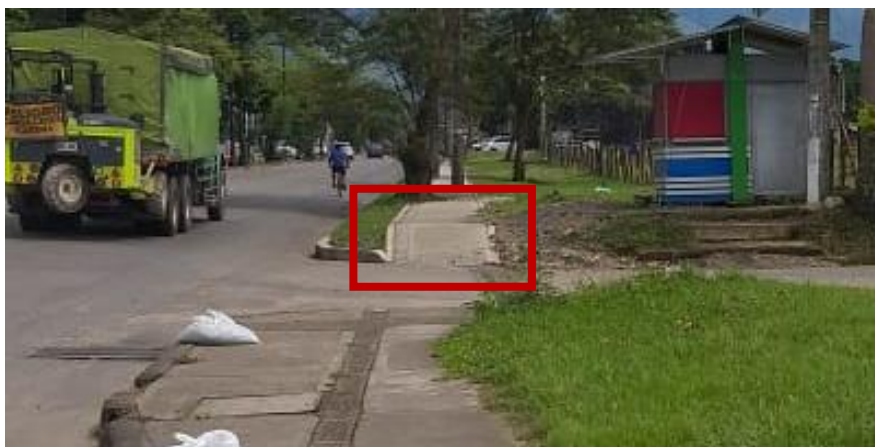
La **rampa** que da paso al tramo G presenta algunas falencias en su diseño e implementación. La NTC 4143, referente a rampas fijas, para este caso establece que en función de su longitud el porcentaje de pendiente máxima equivale a 10% y en función del desnivel a salvar, a 8%. Acorde a los datos obtenidos la pendiente actual, en comparación a los valores normativos, es demasiado elevada (ver Tabla 8.8). Aunado a esto, no se cuenta con una superficie de aproximación segura desde

el nivel de la calzada (ver Figura 9.24), debido a que los vehículos se detienen frente a la estructura, esperando paso para circular por la carrera 22. Tampoco se observa acompañamiento de pasamanos, requisito indispensable para rampas que salven una altura mayor a 0,25 metros. Estos y otros aspectos más condicionan el tránsito peatonal por la zona, tornándolo especialmente difícil para personas con movilidad reducida.

Figura 9.24 Ubicación de rampa vista desde el tramo F (Julio 2020)  
Fuente: Elaboración propia a partir de inspección

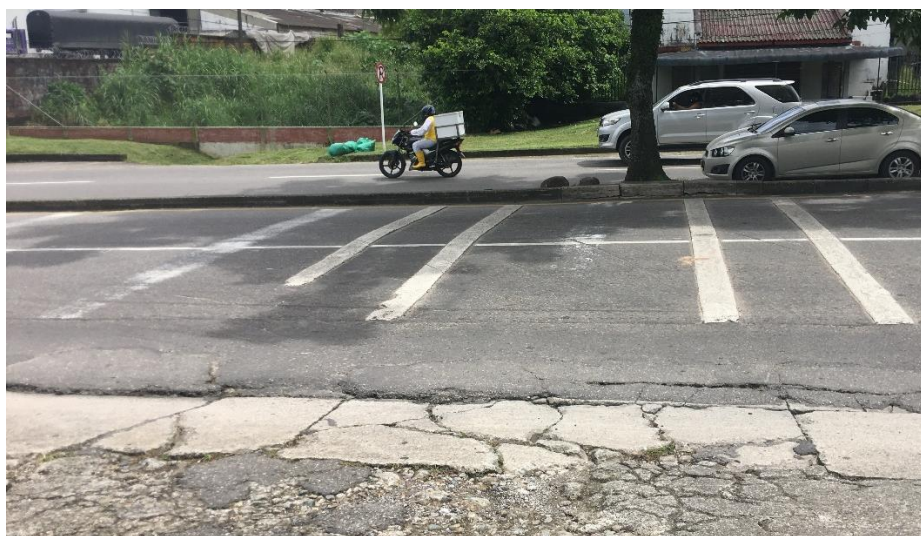
Figura 9.25 Reductor de velocidad – Tramo I (Julio 2020)

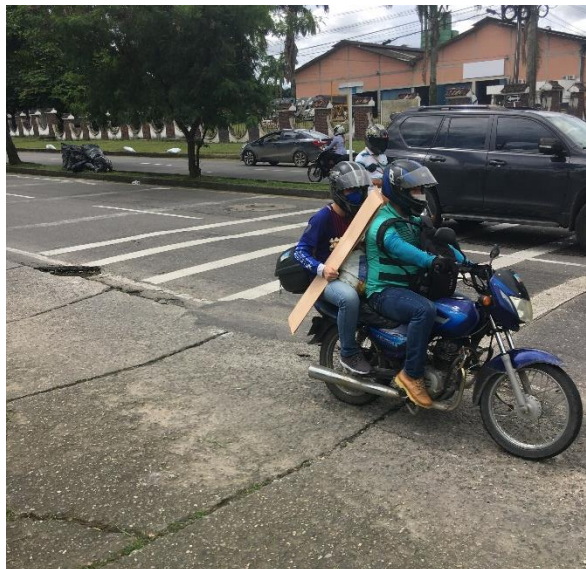
La decisión de cruzar en cualquier sitio, en un sector con cero intersecciones, conlleva a grandes riesgos, no sólo porque el peatón es poco visible y no tiene prioridad, sino porque este tipo de vías permiten que los vehículos circulen a mayor velocidad [36]. Y a pesar de que en este caso existe un sistema para reducirla, la realidad es que muchos conductores prefieren invadir el espacio usado por peatones en un segmento sin andén antes que pasar por encima del reductor de velocidad (ver Figura 9.26).

Figura 9.26 Evasión de reductor de velocidad en cruce peatonal – Tramo J (Julio 2020)

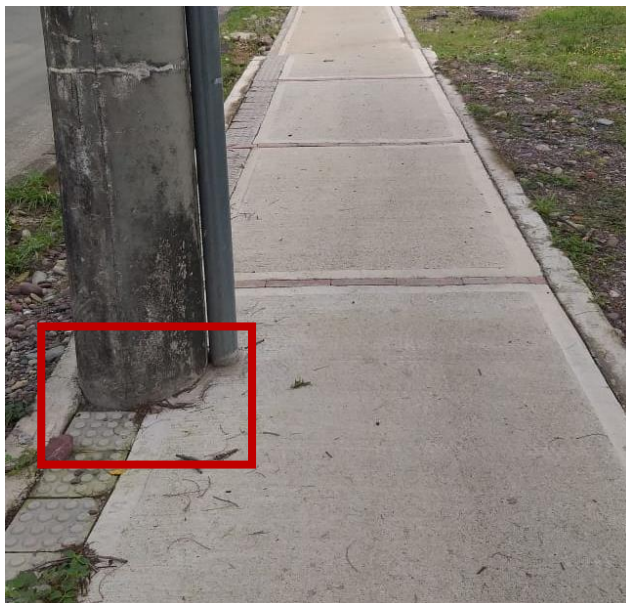
Otras afectaciones que se producen y que dificultan la movilidad de las personas, es la obstrucción de la señalización podotáctil (ver Figura 9.27 y Figura 9.28). Durante la inspección se observó que la superficie táctil se detiene antes del elemento y continúa después de éste, en lugar de bordearlo como se especifica en documentos como la Guía Práctica de Movilidad Urbana, la Cartilla de Andenes de Bogotá, la NTC 4695, el Decreto 1538 de 2005, entre otros.

Figura 9.27 Obstrucción Señal Podotáctil (Poste) – Tramo G (Julio 2020)  
Fuente: Elaboración propia a partir de inspección

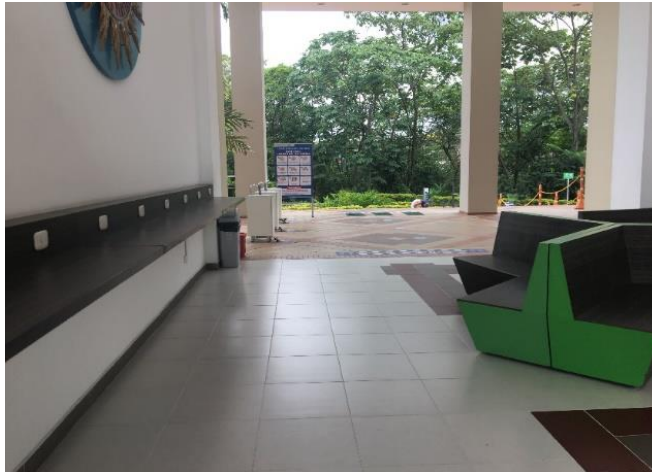
Cabe señalar que la disposición del mobiliario en el lobby principal del bloque A puede impedir el fácil acceso de los usuarios, debido a que reducen el ancho efectivo hasta 1.75m por debajo del ancho mínimo recomendado por la norma como se muestra en la siguiente figura:

Figura 9.31 Espacio reducido por el mobiliario del lobby (Julio 2020)  
Fuente: Elaboración propia a partir de inspección

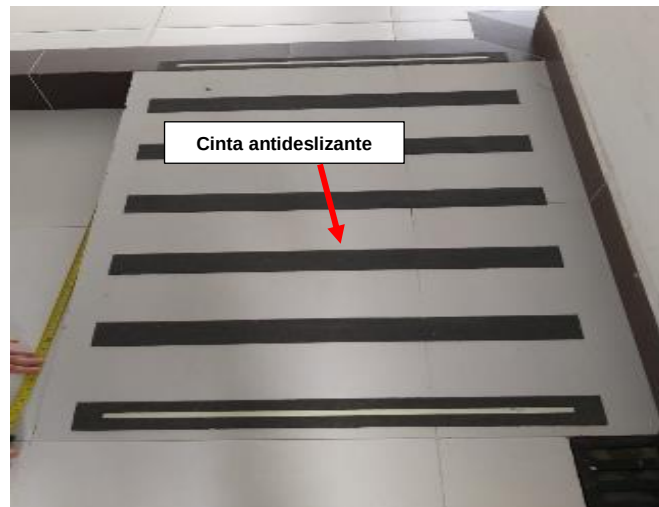
Por otra parte, las rampas que dan acceso a los edificios del campus, no cuentan con tramos rectos entre un giro o cambio de pendiente, lo que no permite a los usuarios en silla de ruedas recuperar fuerzas para continuar con el esfuerzo que significa propulsar la silla con sus brazos. Con respecto a las condiciones de diseño, se observó la falta de bordillo para una rampa con desnivel mayor a 0.10m como se muestra en la Figura 9.32, así como la falta de señalización de alerta del elemento para personas con discapacidad visual.

Figura 9.32 Rampa C ubicada en el sótano del bloque B (Julio 2020)  
Fuente: Elaboración propia a partir de inspección

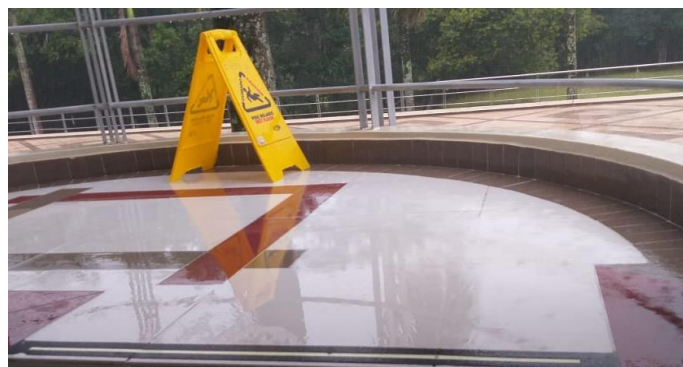
Las escaleras registradas durante la inspección que se encuentran dentro de los edificios de la universidad están construidas con piso en baldosa lisa, de modo que se implementaron cintas antideslizantes en los escalones para evitar accidentes durante los días de lluvia, no obstante esta solución no es tan segura debido a que las cintas solo cubren un extremo del escalón, además las zonas más expuestas a inundarse son los descansos entre cada tramo recto y estos no cuentan con ninguna alternativa que impida que una persona se resbale o caiga por el piso mojado (ver Figura 9.36). Con relación a las escaleras externas están construidas con baldosa antideslizante y franjas con hendiduras en sus extremos para la seguridad del peatón.

Figura 9.36 Descanso de las escaleras al costado derecho del bloque A (Julio 2020)  
Fuente: Elaboración propia a partir de inspección

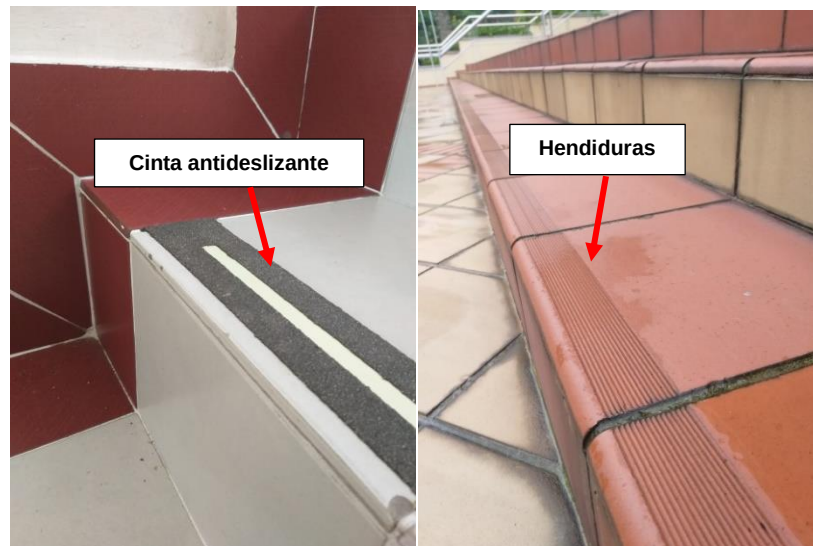
Otro asunto a destacar es la falta de arista muertas en los escalones de los edificios, ya que estos son necesarios en caso de accidentes, cuando existe roces durante

tropiezos o caídas que pueden dañar gravemente el cuerpo de una persona; caso contrario son las escaleras en los espacios abiertos que si contemplan aristas muertas en su diseño como se muestra en la siguiente figura:

Figura 9.37 Izquierda Escalera con aristas en filo– Derecha Escalera con aristas redondeadas (Julio 2020)

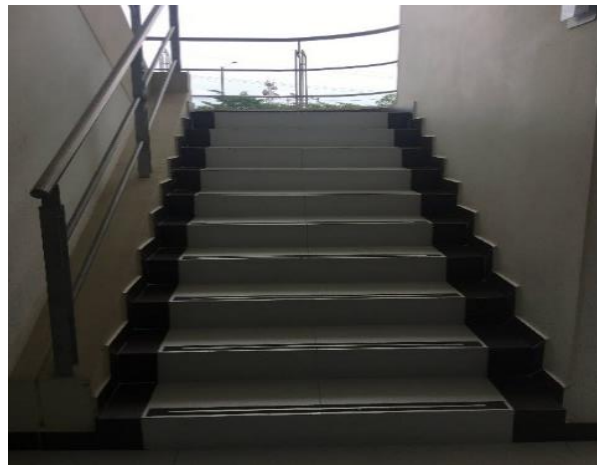
Las escaleras que están continuas al lobby y al costado este del bloque B no cuentan con un pasamanos a cada lado de los escalones, lo cual es exigido de forma obligatoria por la NTC 4145 (Ver Figura 9.38), por lo que es necesario tener en cuenta que no solo son un instrumento de apoyo, sino que también previenen caídas o accidentes durante la subida y bajada de escalones.

Figura 9.38 Escalera sin pasamanos a ambos lados ubicada en el bloque B (Julio 2020) Fuente: Elaboración propia a partir de inspección

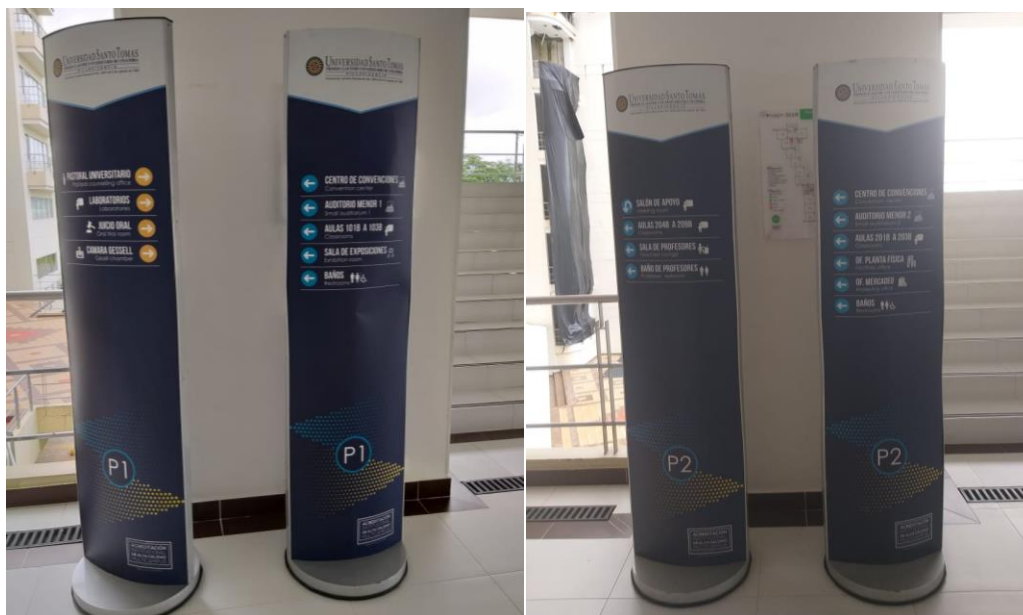
Las señales indicativas y orientadoras pueden ser un poco confusas para las personas que no hacen parte de la comunidad universitaria, ya que se encuentran en lugares no tan perceptibles o posicionadas de forma tal que no coinciden con las indicaciones que se contemplan en la información, como se muestra en la siguiente figura:

Figura 9.39 Señalización indicativa del nivel 1 y 2 del bloque B (Julio 2020)

De acuerdo a la Figura 9.39 , las indicaciones de los departamentos y aulas de clase no son claras y pueden llegar a obstaculizar otras señales orientadoras. También el tamaño de la fuente de la información puede ser muy pequeña para algunos

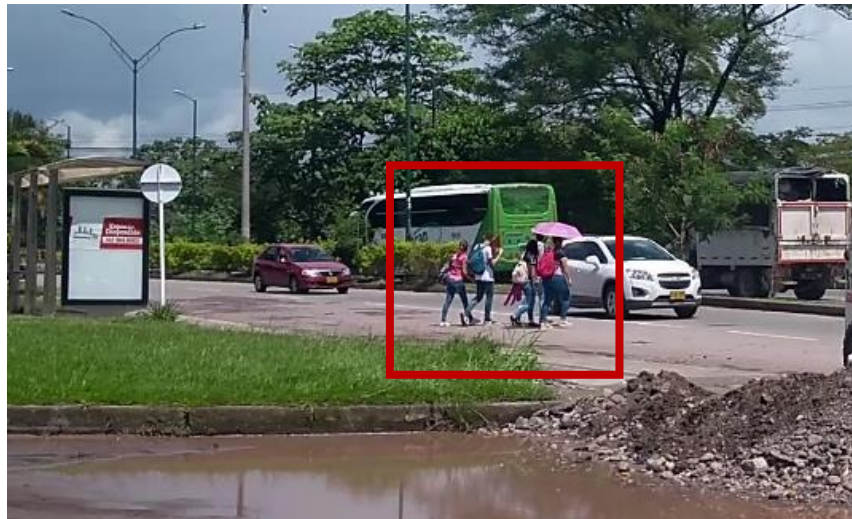
- Velocidad vehicular excesiva.
- Actitud desconsiderada por parte de conductores al ver que los peatones intentan cruzar (ver Figura 9.44).
- Andenes con deterioros u obstrucciones.
- Iluminación deficiente que dificulta observar deterioros u obstrucciones en los tramos.
- Inundación de andenes y calzada que dificulta observar deterioros en las estructuras.
- Invasión de andenes por parte de ciclistas (ver Figura 9.45).

Figura 9.44 Peatones cruzando la carrera 22 frente a la USTA  
Fuente: Elaboración propia a partir de inspección

5. Instalar señalización vertical y horizontal que advierta la presencia continua de peatones en la vía, especialmente cerca a los tramos F, L y M, segmentos en los que de forma habitual se lleva a cabo cruces riesgosos (ver Figura 9.44).

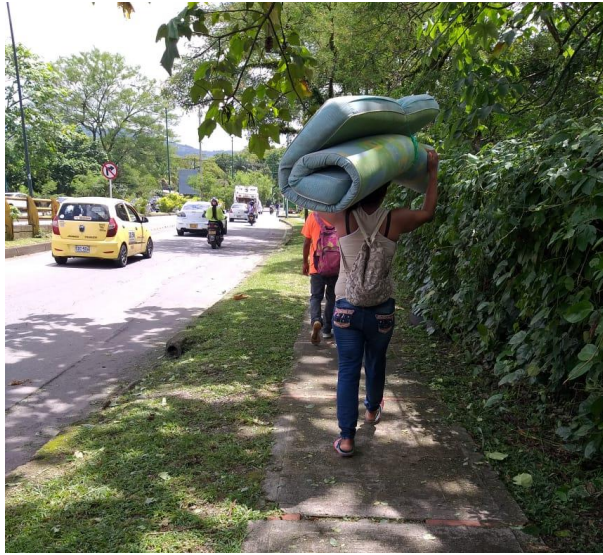
El segundo aspecto, es la mala interpretación que se hace del concepto “personas con movilidad reducida” el cual lleva a ignorar que mujeres embarazadas, padres con coches de bebé o personas cargando objetos (ver Figura 9.46), también están incluidos dentro de esta categoría y, por tanto, merecen consideración en el espacio urbano, ya que a pesar de tener sus sentidos y extremidades en buenas condiciones, cargar peso adicional limita sus capacidades e impide que puedan desplazarse con más agilidad, tal como le sucedió a Don Samuel.

Figura 9.46 Peatón con movilidad reducida – Tramo B (Julio 2020)  
Fuente: Elaboración propia a partir de inspección
