**ESTUDIO DE PATOLOGÍAS PARA UNA VIVIENDA UNIFAMILIAR UBICADA  
EN EL POLO CLUB EN LA CIUDAD DE BOGOTÁ**

**UNIVERSIDAD SANTO TOMAS**  
**EDUCACION ABIERTA Y A DISTANCIA**  
**ESPECIALIZACION EN PATOLOGIAS DE LA CONTRUCCION**  
**BOGOTÁ**  
**JULIO 2022**

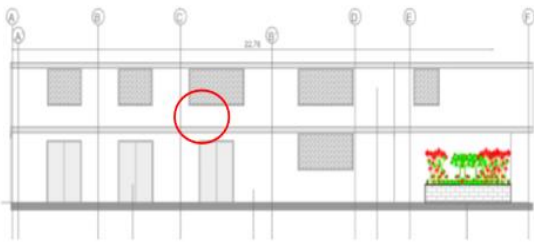
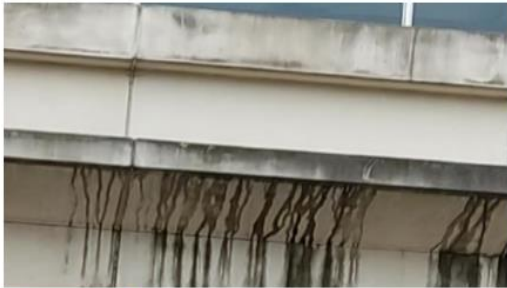
| Descripción de lesión | | Se presenta suciedad sobre voladizos de la fachadas, por posible rebose de agua del empozamiento que se genera sobre estos elementos. | | | | |

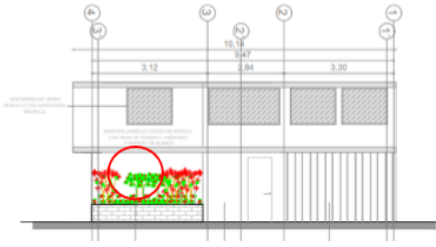
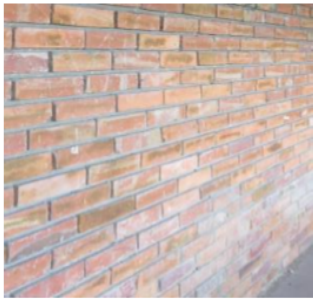
| Descripción de lesión | | Se presenta desprendimiento de unidades de mampostería ubicado en fachada, por posible exposición a las condiciones ambientales . | | | | |

| Prevención | Realizar una limpieza de elementos para posteriormente aplicar sellantes y aislantes, en caso de que la pieza este se encuentre muy deteriorada se sugiere el cambio de la misma. | | | | Indirecta | |

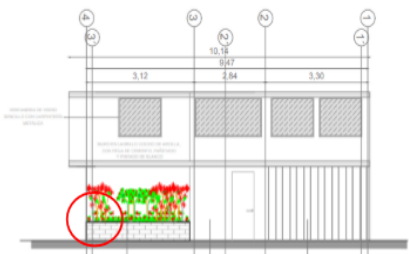
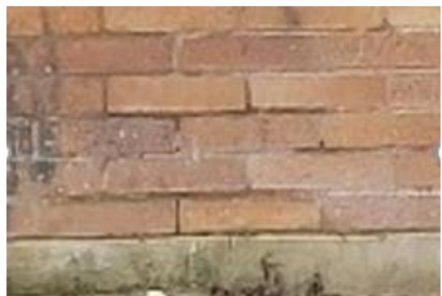
| Descripción de lesión | | Presencia de musgo en la parte inferior de muro en mampostería por empozamiento de agua. | | | | |
| Diagnostico | Se evidencia crecimiento mínimo de musgo en la parte inferior de muro debido a la humedad que permanece por aguas lluvias, es posible que la pendiente del andén no se encuentre homogénea hacia el exterior razón por la que se crea la lesión. | | | | Directa | X |

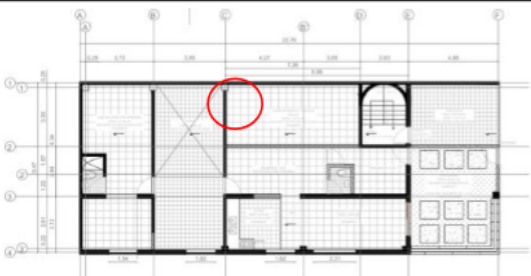
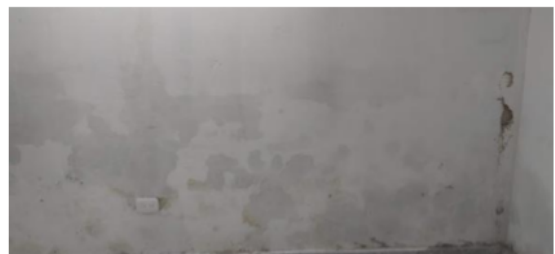
| Descripción de lesión | | Se presenta humedad en muro de un salón en primer piso, generando un cambio de tonalidad en la pintura. | | | | |
| Diagnostico | Humedad ocasionada por posible filtración ya que el muro se encuentra expuesto al agua por la parte posterior donde se ubica un patio interno. | | | | Directa | |

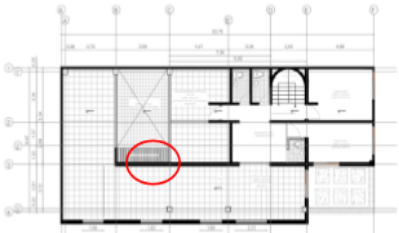
| Descripción de lesión | | Se presenta humedad con presencia de abombamiento de acabado. | | | | |

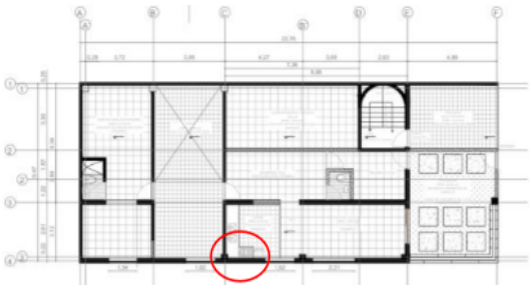
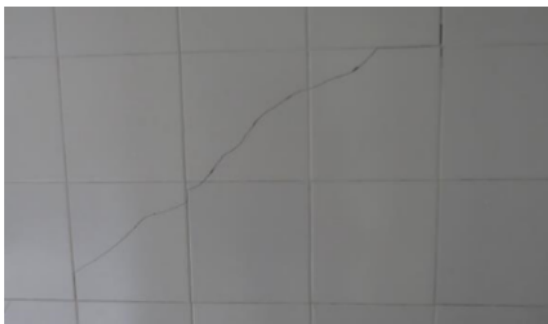
| Descripción de lesión | | Se presenta fisura sobre enchape de cocina. | | | | |

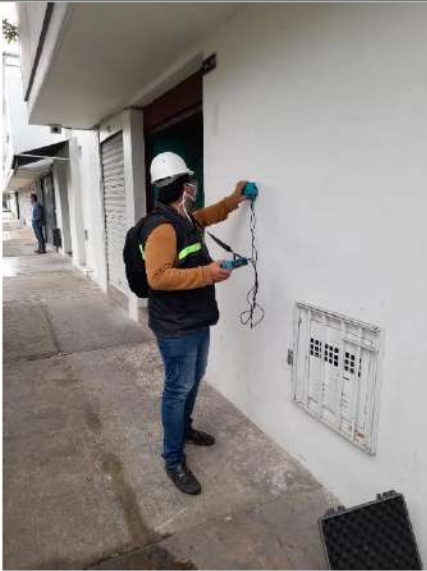
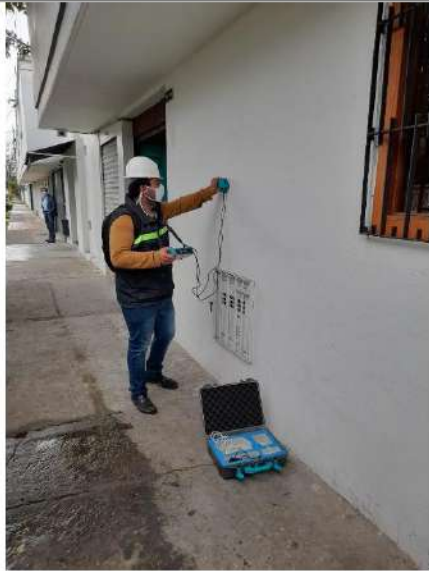
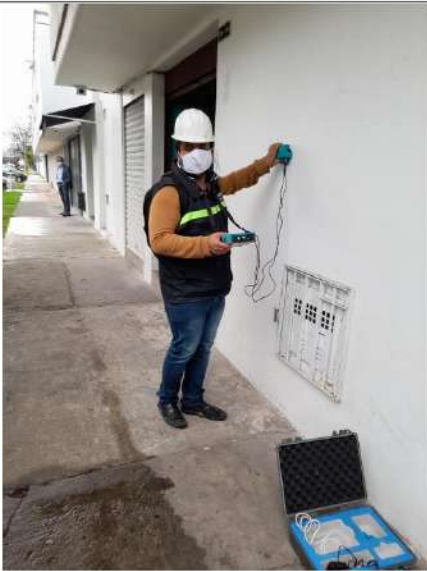
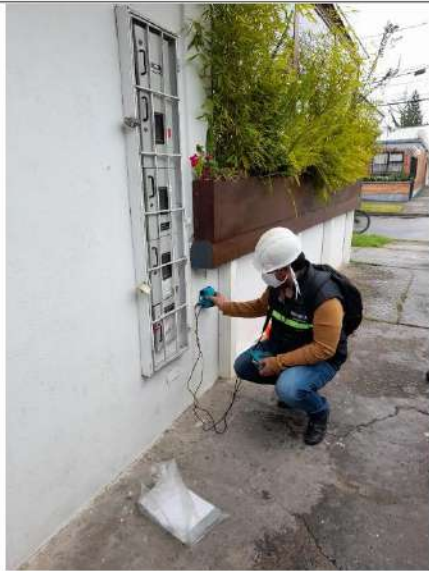
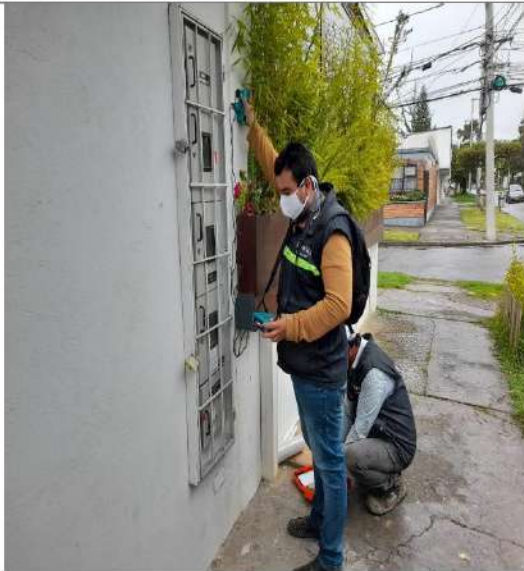
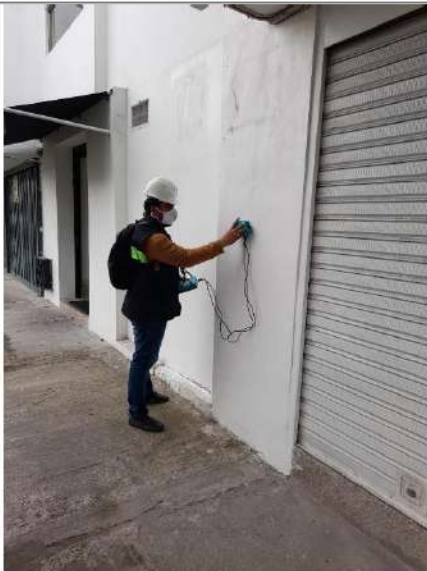
**ENSAYO DE FERROSCAN**

Las columnas existentes en la vivienda, no presentan ningún tipo de fisura miento ni fallas de compresión, la resistencia es óptima y la composición de cada elemento es continuo desde la cimentación hasta la cubierta sin presentar ningún tipo de desplome. Con los ensayos realizados se evidencia el uso de acero de interno.
