## **ANEXO 1**

### **Fichas de calificación y lesiones del paciente e Informe de Historia Clínica**

Para este caso en particular de estudio, se toma el inmueble denominado “CASA CADEL” inmueble declarado Bien de Interés Cultural con categoría N2-T1-G2 de acuerdo al PEMPCHB, es decir, N2: Nivel de conservación del Tipo arquitectónico, T1: Casa Patio (denominación del tipo arquitectónico) y G2: Lenguaje arquitectónico, que son (...) edificaciones que cuentan con algún o varios elementos de la arquitectura domestica y nacionalista del periodo republicano, (...)

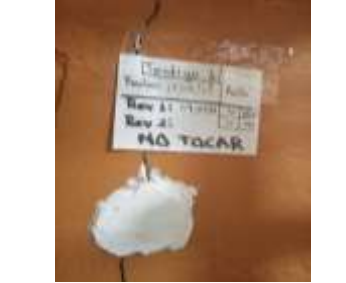
| ESTUDIO PATOLOGICO DEL INMUEBLE DENOMINADO "CASA CADEL" UBICADO EN EL BARRIO LA CONCORDIA DE LA CIUDAD DE BOGOTÁ D.C – BIEN DE INTERES CULTURAL DEL AMBITO NACIONAL DE ACUERDO AL PEMPCHB | | | | |
|---|---|---|---|---|
| FOTOGRAFIA No. 6 - Colocación de testigos fragiles en muros con fisuras o grietas - Testigo 1 | FOTOGRAFIA No. 7 - Colocación de testigos fragiles en muros con fisuras o grietas - Testigo 2 | FOTOGRAFIA No. 8 - Colocación de testigos fragiles en muros con fisuras o grietas - Testigo 3 | FOTOGRAFIA No. 9 - Colocación de testigos fragiles en muros con fisuras o grietas - Testigo 4 | FOTOGRAFIA No. 10 - Colocación de testigos fragiles en muros con fisuras o grietas - Testigo 5 |

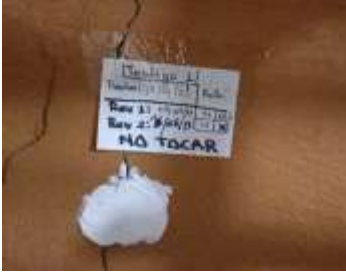
| ESTUDIO PATOLOGICO DEL INMUEBLE DENOMINADO "CASA CADEL" UBICADO EN EL BARRIO LA CONCORDIA DE LA CIUDAD DE BOGOTÁ D.C – BIEN DE INTERES CULTURAL DEL AMBITO NACIONAL DE ACUERDO AL PEMPCHB | | | | |
|---|---|---|---|---|
| FOTOGRAFIA No. 11 - Seguimiento 1 a testigos fragiles instalados | FOTOGRAFIA No. 12 - Seguimiento 1 a testigos fragiles instalados | FOTOGRAFIA No. 13 - Seguimiento 1 a testigos fragiles instalados | FOTOGRAFIA No. 14 - Seguimiento 1 a testigos fragiles instalados | FOTOGRAFIA No. 15 - Seguimiento 1 a testigos fragiles instalados |

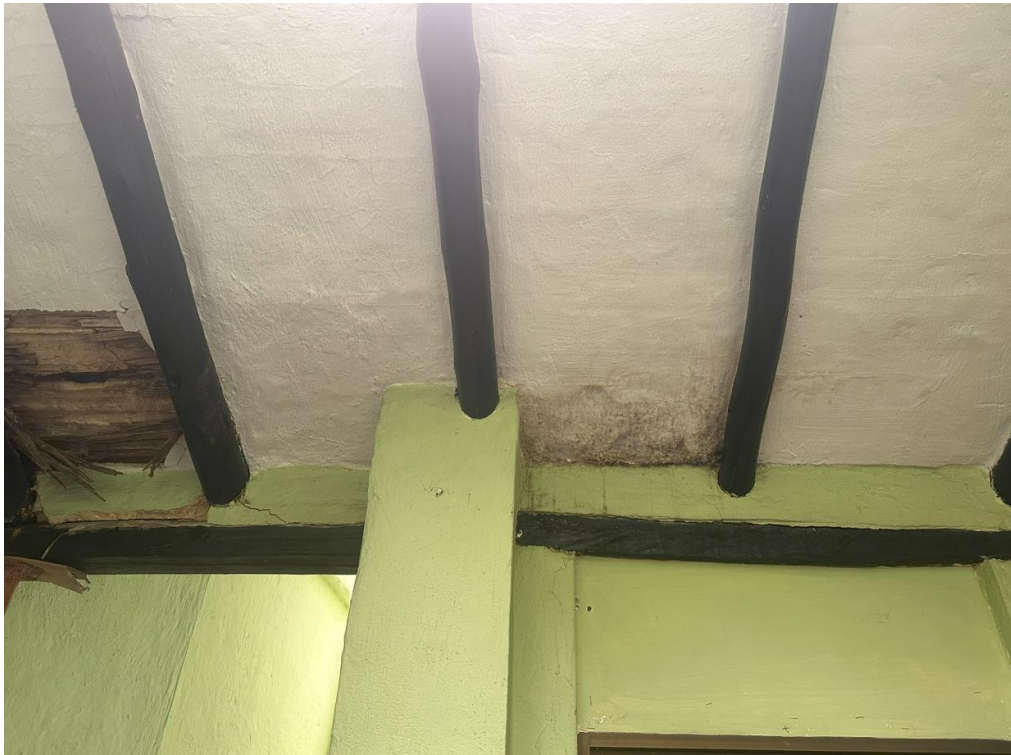
**Imagen 3.** Madera presente en el área de la cocina

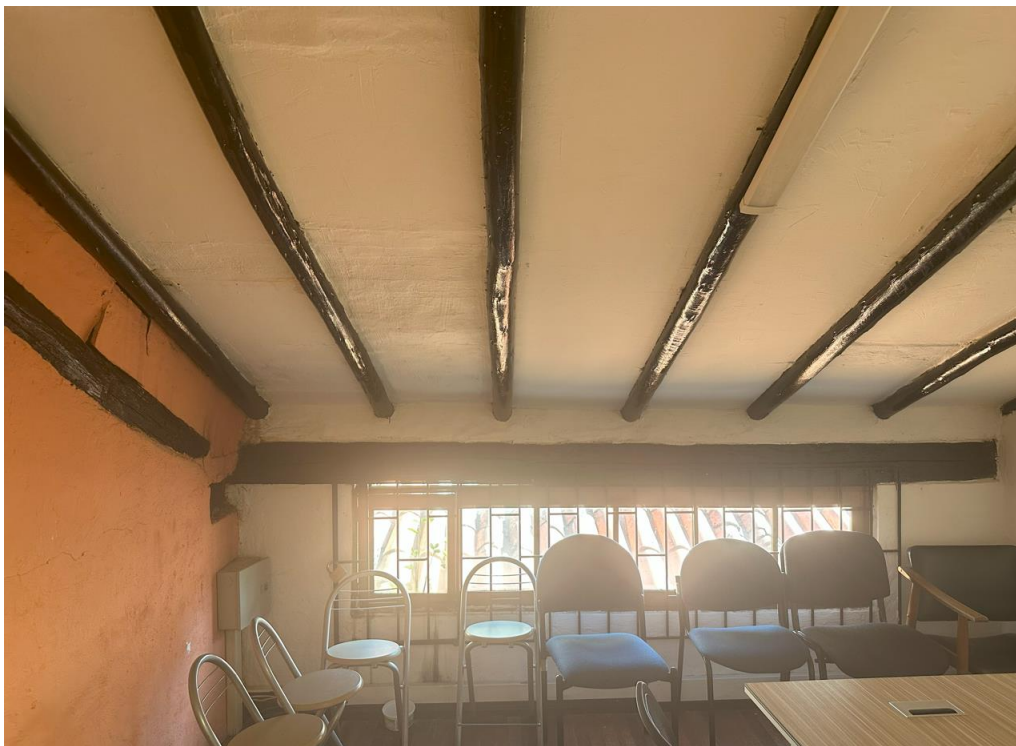
**Imagen 4.** Madera presente en el área de oficina

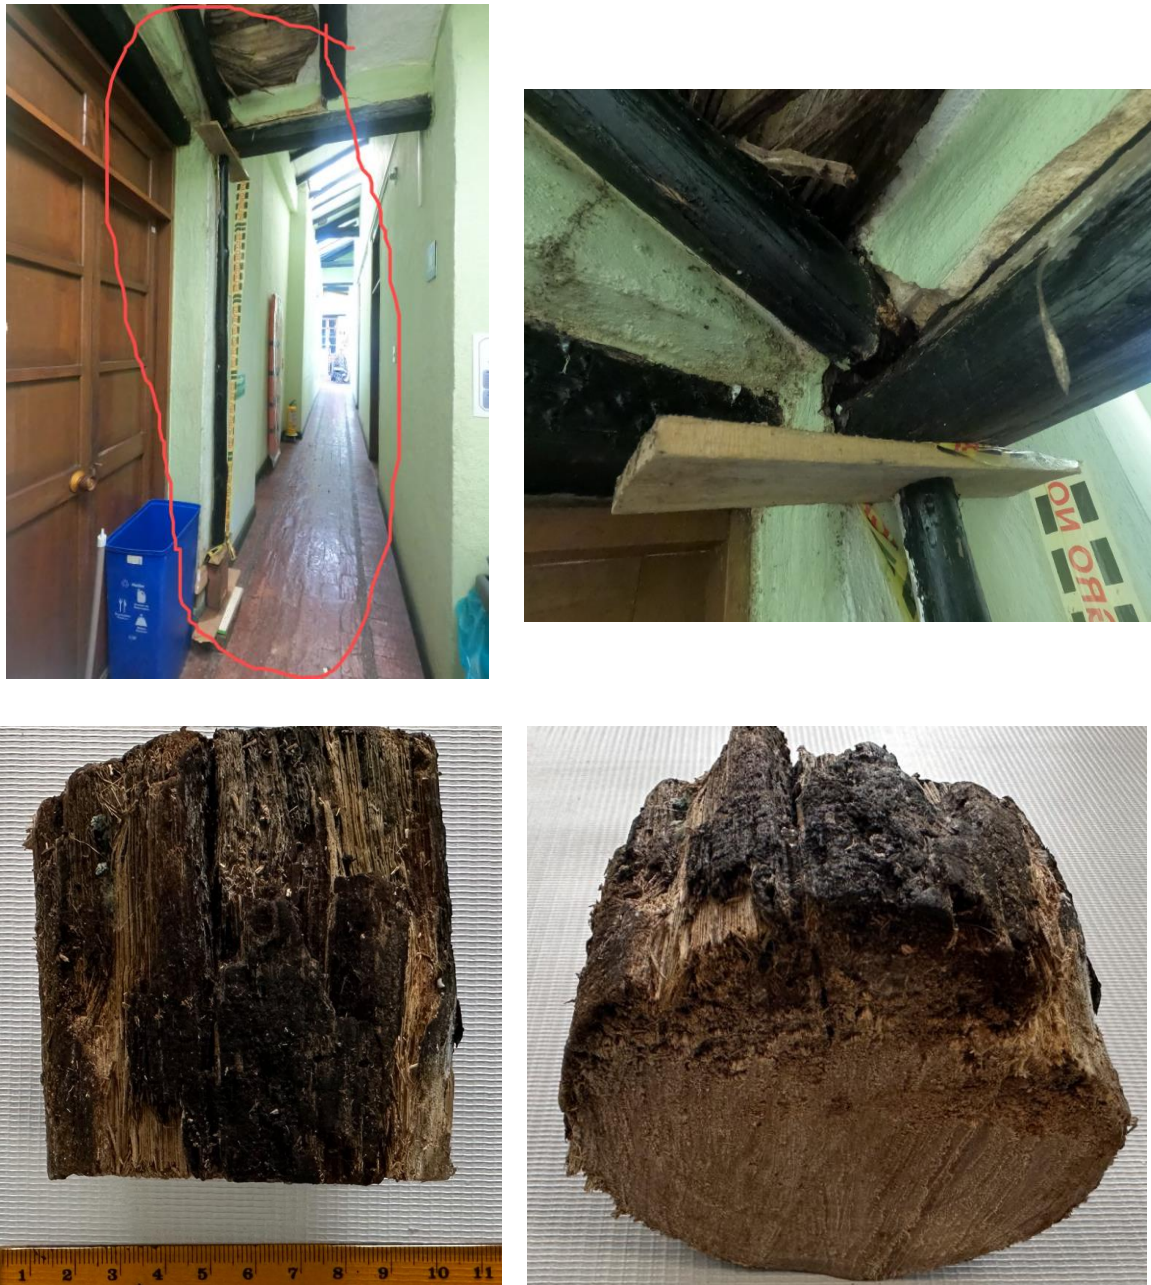
**Imagen 5.** Muestra de madera tomada de un poste utilizado como columna en el área de la cocina para realizar proceso de identificación

La muestra de madera obtenida del área de la cocina corresponde a una pieza de madera rolliza de aproximadamente 10 cm de diámetro.

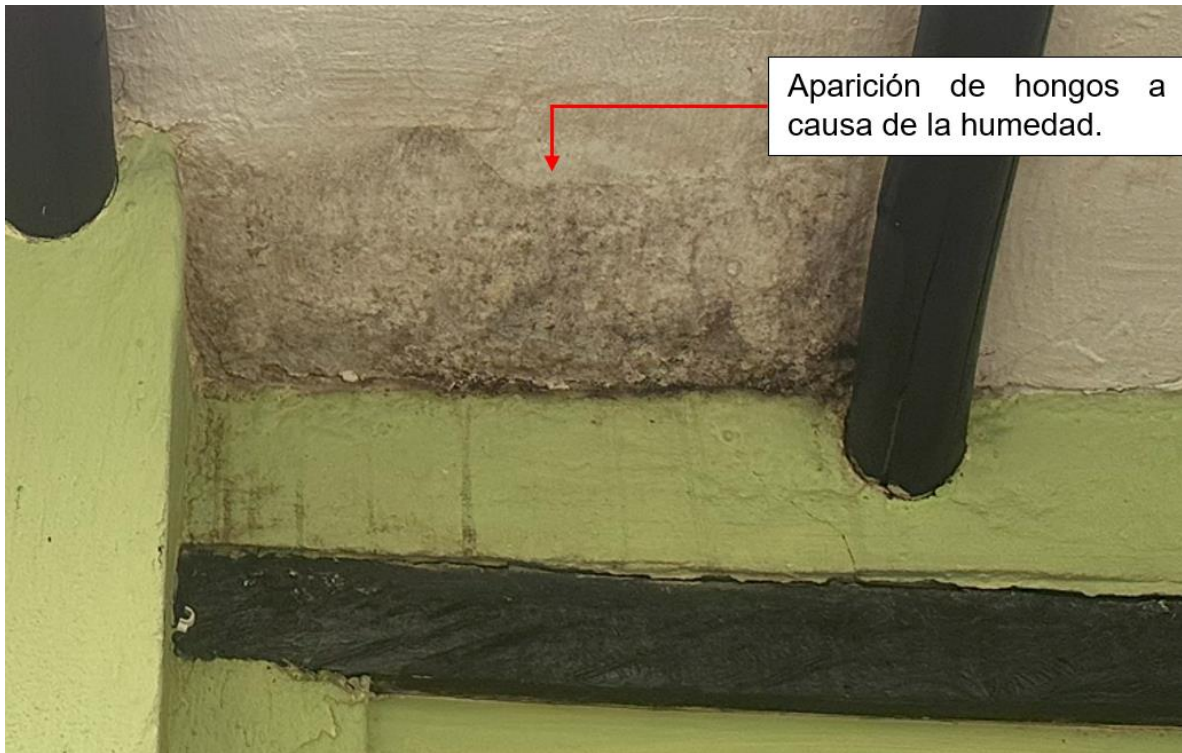
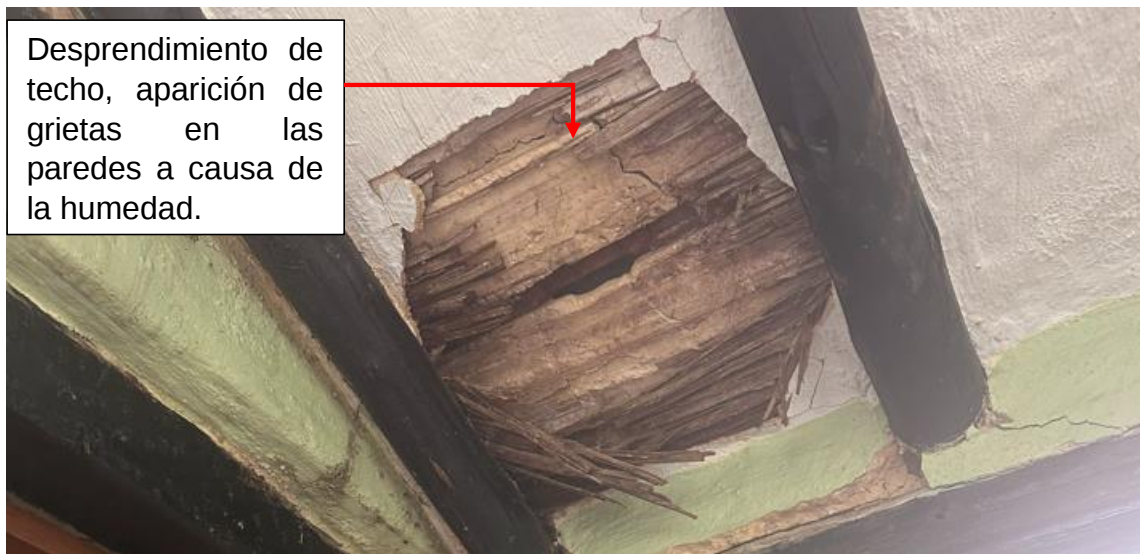
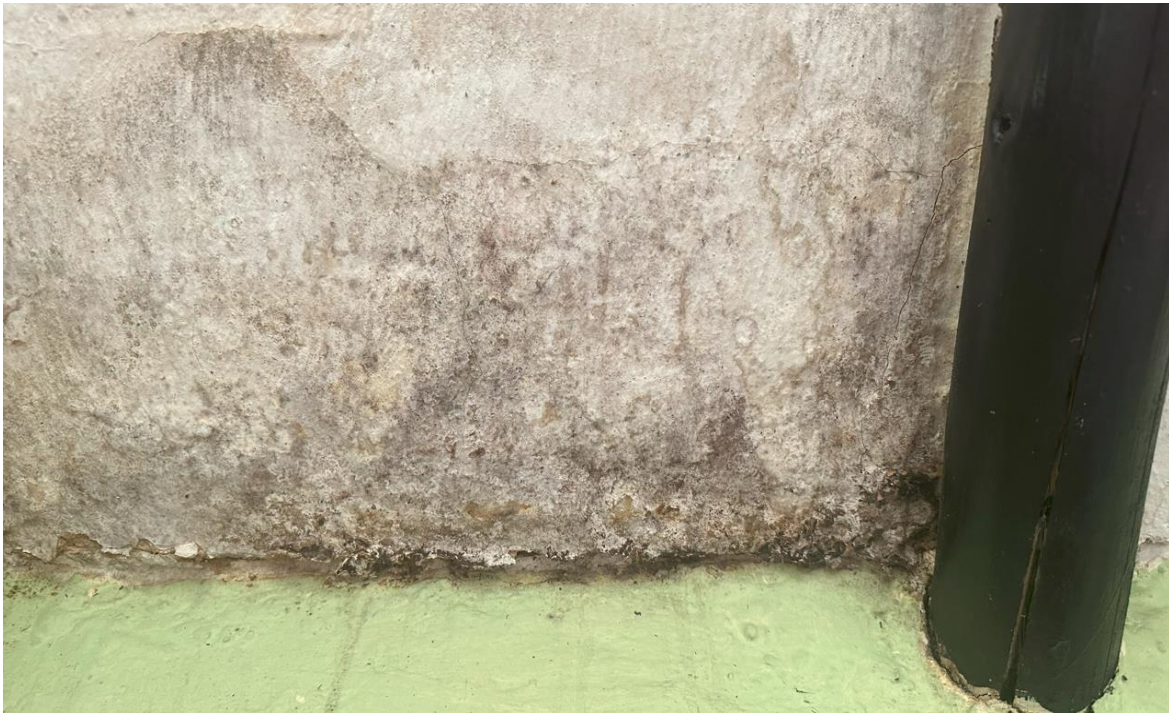
Se evidencio que la madera que se encuentra visible en ambas áreas presenta problemas asociados a ataques de insectos xilófagos, sumado también a los altos niveles humedad que se pueden evidenciar en el techo y paredes que se encuentran en contacto con la madera. La humedad es uno de los principales factores que influyen en el deterioro de la madera, por tanto, hasta que no se controle de manera adecuada estas afectaciones por más que se realicen cambios graduales o totales de la madera no se solucionará el problema de humedad y seguirá con el tiempo el deterioro de la estructura. De igual manera, la madera presenta grietas que sobrepasan los valores admisibles según la norma NSR-10 y la NTC 2500, estas grietas y afectaciones inciden en generar con mayor rapidez la perdida de las propiedades físicas y mecánicas de la madera, su resistencia y capacidad para soportar los valores admisibles de cargas estructurales.

3. La estructura o áreas objeto de análisis presenta problemas de humedad y filtraciones que están ocasionando un acelerado proceso de descomposición en la madera, facilitando con esto el deterioro y ataque de insectos. No se pudo verificar si la madera se encuentra inmunizada o no, sin embargo, es evidente la afectación que tiene la madera.

8. Se recomienda llevar a cabo los trabajos de mantenimiento necesarios para controlar la filtración y daños ocasionados no solo a la madera sino también a paredes y cubierta de la estructura.

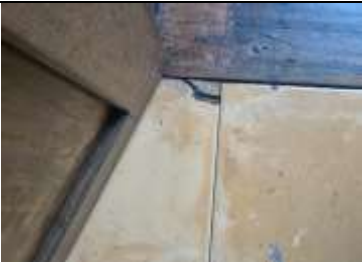
| ESTUDIO PATOLOGICO DEL INMUEBLE DENOMINADO “CASA CADEL” UBICADO EN EL BARRIO LA CONCORDIA DE LA CIUDAD DE BOGOTÁ D.C – BIEN DE INTERES CULTURAL DEL AMBITO NACIONAL DE ACUERDO AL PEMPCHB | | | | |
|---|---|---|---|---|
| FOTOGRAFIA No. 6 - rotura de baldosa ceramica en bodega de publicaciones | FOTOGRAFIA No. 7 - estado del piso cerámico en bodega de almacen | FOTOGRAFIA No. 8 - desprendimiento de pintura en patio lateral | FOTOGRAFIA No. 9 - desprendimiento de pintura por humedad ascendente en hall de circulacion patio lateral | FOTOGRAFIA No. 10 - estado del piso en ladrillo en hall de circulacion patio lateral |

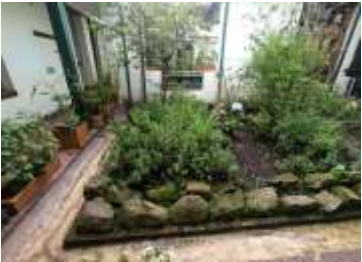
| ESTUDIO PATOLOGICO DEL INMUEBLE DENOMINADO “CASA CADEL” UBICADO EN EL BARRIO LA CONCORDIA DE LA CIUDAD DE BOGOTÁ D.C – BIEN DE INTERES CULTURAL DEL AMBITO NACIONAL DE ACUERDO AL PEMPCHB | | | | |
|---|---|---|---|---|
| FOTOGRAFIA No. 11 - estado de cañuelas para aguas lluvia patio lateral | FOTOGRAFIA No. 12 - patio lateral | FOTOGRAFIA No. 13 - abombamiento y eflorescencia en pintura en muros laterales sobre carrera 3 | FOTOGRAFIA No. 14 - rotura de ladrillo de piso hacia patio lateral | FOTOGRAFIA No. 15 - falta de mantenimiento de antepecho de ventana hacia hall de circulacion del patio lateral |

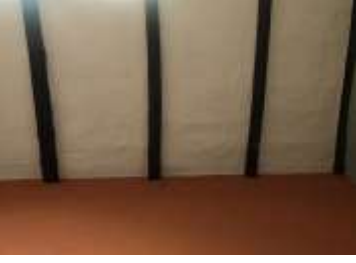
| ESTUDIO PATOLOGICO DEL INMUEBLE DENOMINADO “CASA CADEL” UBICADO EN EL BARRIO LA CONCORDIA DE LA CIUDAD DE BOGOTÁ D.C – BIEN DE INTERES CULTURAL DEL AMBITO NACIONAL DE ACUERDO AL PEMPCHB | | | | |
|---|---|---|---|---|
| FOTOGRAFIA No. 16 - | FOTOGRAFIA No. 17 - fisuras en cielo raso en bodega de quimicos | FOTOGRAFIA No. 18 - cerramiento en blacon para uso de boega | FOTOGRAFIA No. 19 - mancha de humedad por filtracion desde canales de aguas lluvias | FOTOGRAFIA No. 20 - elemento en muro original presuntamente ornamental, no posee desfogue hacia la cubierta |

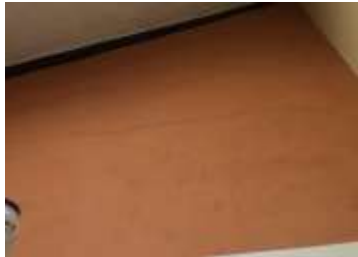
| ESTUDIO PATOLOGICO DEL INMUEBLE DENOMINADO “CASA CADEL” UBICADO EN EL BARRIO LA CONCORDIA DE LA CIUDAD DE BOGOTÁ D.C – BIEN DE INTERES CULTURAL DEL AMBITO NACIONAL DE ACUERDO AL PEMPCHB | | | | | | | | | |
|---|---|---|---|---|---|--|---|--|--|
| FOTOGRAFIA No. 21 - fisura por posible asentamiento del terreno | FOTOGRAFIA No. 22 - desprendimiento de canal de cableado por falta de adherencia del pañete | FOTOGRAFIA No. 23 - abombamientos y eflorescencias por humedad ascendente | FOTOGRAFIA No. 24 - desprendimientos de pintura y revoque por humedad ascendente | FOTOGRAFIA No. 25 - desprendimientos de pintura y revoque por humedad filtración desde el patio lateral | | | | | |

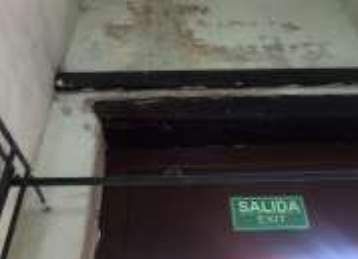
| ESTUDIO PATOLOGICO DEL INMUEBLE DENOMINADO “CASA CADEL” UBICADO EN EL BARRIO LA CONCORDIA DE LA CIUDAD DE BOGOTÁ D.C – BIEN DE INTERES CULTURAL DEL AMBITO NACIONAL DE ACUERDO AL PEMPCHB | | | | | | | | | |
|---|---|---|---|---|---|--|---|--|--|
| FOTOGRAFIA No. 26 - Humedades en muros por filtración de la cubierta y manchas. | FOTOGRAFIA No. 27 - desprendimiento de concreto en balaustrada por corrosión del acero del elemento | FOTOGRAFIA No. 28 - Abombamiento de pintura por humedad | FOTOGRAFIA No. 29 - desprendimiento de pintura y revoque por humedad en baño de hombres | FOTOGRAFIA No. 30 - fisuras en cielo raso por filtración de la cubierta | | | | | |

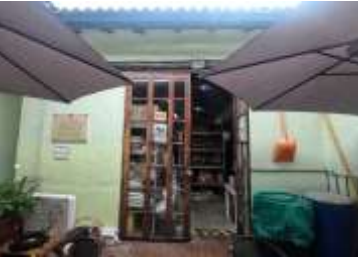
| ESTUDIO PATOLOGICO DEL INMUEBLE DENOMINADO “CASA CADEL” UBICADO EN EL BARRIO LA CONCORDIA DE LA CIUDAD DE BOGOTÁ D.C – BIEN DE INTERES CULTURAL DEL AMBITO NACIONAL DE ACUERDO AL PEMPCHB | | | | | | | | | |
|---|---|---|---|---|---|--|---|--|--|
| FOTOGRAFIA No. 31 - estado del patio central y acceso a bodega de monumentos y fachadas | FOTOGRAFIA No. 32 - manchas de humedad por posible filtración desde la cubierta | FOTOGRAFIA No. 33 - protección de lona sobre piso de bodega de fachadas y monumentos | FOTOGRAFIA No. 34 - elementos de madera para vanos afectados por humedad | FOTOGRAFIA No. 35 - afectaciones con pintura acrílica en piso de ladrillo. | | | | | |

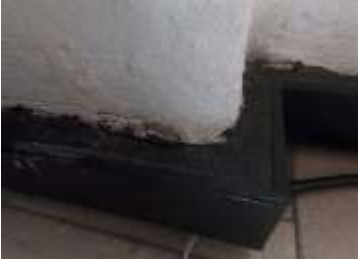
| ESTUDIO PATOLOGICO DEL INMUEBLE DENOMINADO “CASA CADEL” UBICADO EN EL BARRIO LA CONCORDIA DE LA CIUDAD DE BOGOTÁ D.C – BIEN DE INTERES CULTURAL DEL AMBITO NACIONAL DE ACUERDO AL PEMPCHB | | | | | | | | | |
|---|---|---|---|---|---|--|---|--|--|
| FOTOGRAFIA No. 36 - canales sobre zocalo | FOTOGRAFIA No. 37 - lona de protección en cielo raso para evitar los desprendimientos en bodega de fachadas | FOTOGRAFIA No. 38 - oxidación de soporte puertas de acero en los baños de mujeres | FOTOGRAFIA No. 39 - oxidación de división de acero en baños de mujeres | FOTOGRAFIA No. 40 - daños en piso y muros por filtración accidental en baño de hombres | | | | | |

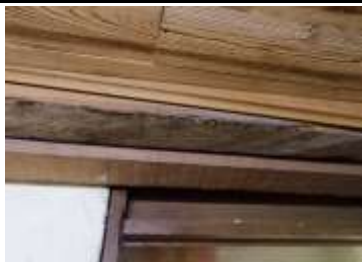
| ESTUDIO PATOLOGICO DEL INMUEBLE DENOMINADO “CASA CADEL” UBICADO EN EL BARRIO LA CONCORDIA DE LA CIUDAD DE BOGOTÁ D.C – BIEN DE INTERES CULTURAL DEL AMBITO NACIONAL DE ACUERDO AL PEMPCHB | | | | | |
|---|---|---|---|---|---|
| FOTOGRAFIA No. 41 - estado del machimbre en area de primeros auxilios | FOTOGRAFIA No. 42 - manchas de humedad en area de primeros auxilios | FOTOGRAFIA No. 43 - estante improvisado sobre vigas de estructura de la cubierta | FOTOGRAFIA No. 44 - moho ocasionado por manchas de humedad ascendente | FOTOGRAFIA No. 45 - mal mantenimiento de las redes eléctricas | |

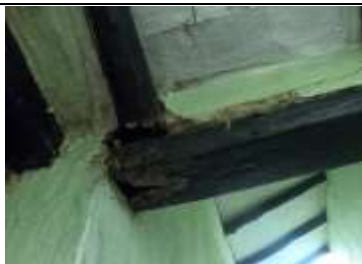
| ESTUDIO PATOLOGICO DEL INMUEBLE DENOMINADO “CASA CADEL” UBICADO EN EL BARRIO LA CONCORDIA DE LA CIUDAD DE BOGOTÁ D.C – BIEN DE INTERES CULTURAL DEL AMBITO NACIONAL DE ACUERDO AL PEMPCHB | | | | | |
|---|---|---|---|---|---|
| FOTOGRAFIA No. 46 - pudricion de las vigas de madera y pares de la cubierta en area de la cocina | FOTOGRAFIA No. 47 - fisuras por humedad por filtracion en cielo raso | FOTOGRAFIA No. 48 - desprendimiento de pintura en muros area de la cocina | FOTOGRAFIA No. 49 - fisuras, desprendimiento de cielo raso y redes eléctricas sin canalizar | FOTOGRAFIA No. 50 - fisuras en cielo raso y desprendimiento de par de madera de la cubierta por perdida de adherencia del cielo raso | |

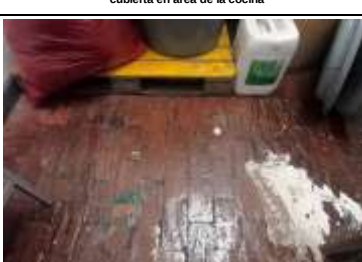
| ESTUDIO PATOLOGICO DEL INMUEBLE DENOMINADO “CASA CADEL” UBICADO EN EL BARRIO LA CONCORDIA DE LA CIUDAD DE BOGOTÁ D.C – BIEN DE INTERES CULTURAL DEL AMBITO NACIONAL DE ACUERDO AL PEMPCHB | | | | | |
|---|---|---|---|---|---|
| FOTOGRAFIA No. 51 - manchas en el piso y afectaciones por químicos que se almacenan para su posterior desecho | FOTOGRAFIA No. 52 - pudricion y ataque de organismos xilofagos en madera de vigas y pares de cubierta | FOTOGRAFIA No. 53 - abombamientos por humedad ascendente en bodega | FOTOGRAFIA No. 54 - desprendimiento de viga en madera en dintel hacia la cocina | FOTOGRAFIA No. 55 - mal estado por deficiente mantenimiento de machimbre de cuarto almacen en primeros auxilios | |

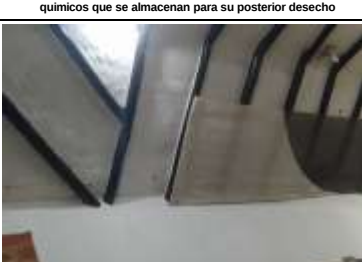
| ESTUDIO PATOLOGICO DEL INMUEBLE DENOMINADO “CASA CADEL” UBICADO EN EL BARRIO LA CONCORDIA DE LA CIUDAD DE BOGOTÁ D.C – BIEN DE INTERES CULTURAL DEL AMBITO NACIONAL DE ACUERDO AL PEMPCHB | | | | | |
|---|---|---|---|---|---|
| FOTOGRAFIA No. 56 - protección para desprendimientos de cielo raso sobre estantes de bodega de fachadas | FOTOGRAFIA No. 57 - rotura y desprendimiento de tejas de barro en cubierta sobre cocina | FOTOGRAFIA No. 58 - mezanine en madera adicionado en area de sindicato del IDPC | FOTOGRAFIA No. 59 - desprendimiento de pañete en muro colindante con vecino por humedad | FOTOGRAFIA No. 60 - rotura de tejas de barro y deficiente viga canal de aguas lluvias | |

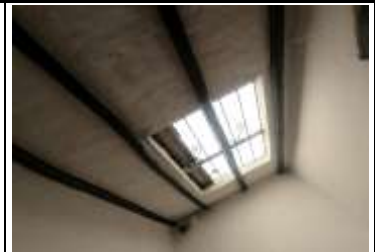
FOTOGRAFIA No. 62 - abombamientos de pintura por filtracion desde la cubierta

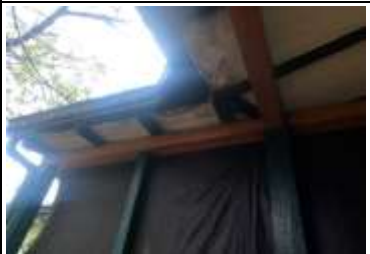
FOTOGRAFIA No. 66 - deficiente instalación de redes de iluminación

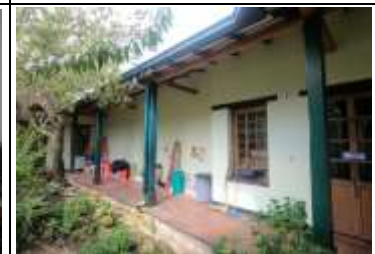
FOTOGRAFIA No. 71 - desprendimiento de pintura

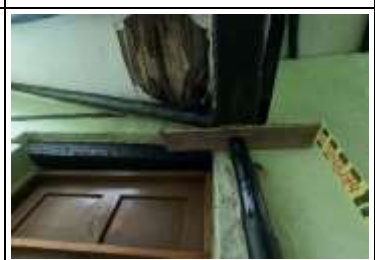
FOTOGRAFIA No. 77 - manchas de humedad en cielo raso muro  
fachada principal hacia viga canal de aguas lluvias
