**PROYECTO DE APLICACIÓN A LA INGENIERIA CIVIL
ESTUDIO DE PATOLOGIA Y VULNERABILIDAD SISMICA EN EL PARQUEADERO
SUBTERRANEO DEL CONJUNTO CERRADO QUINTAS DE MORELIA III EN LA
CIUDAD DE VILLAVICENCIO - META**

**UNIVERSIDAD SANTO TOMÁS
FACULTAD DE INGENIERÍA CIVIL
VILLAVICENCIO
2020**

Documento final presentado como opción de grado para optar al título profesional de ingeniero civil

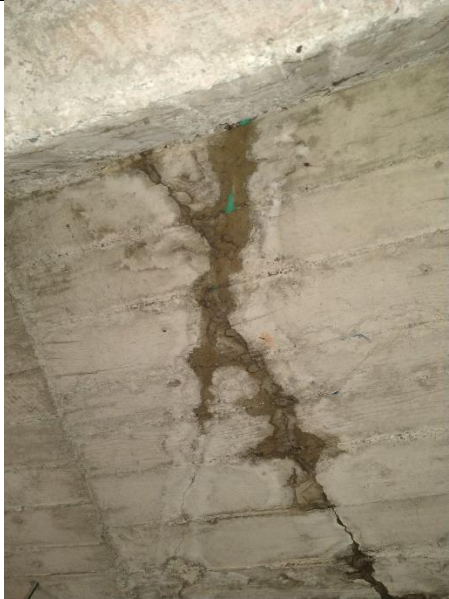
El nivel del parqueadero a -5.8, también presenta una fuerte afectación en sus elementos estructurales a causa de la humedad, podemos apreciar el gran estado de deterioro en el que se encuentra esta columna.		
	DETALLE 4	DESCRIPCIÓN DE LAS PATOLOGÍAS PRESENTES		
D		Deterioro en la placa superior del parqueadero por presencia de humedad y filtración de agua lluvia, que ha generado agrietamiento y fisuras en la misma y por ende se ha comprometido la resistencia del elemento estructural.

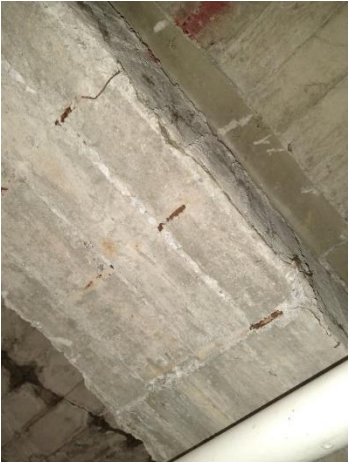
<p>Realizando la inspección visual, se pudo evidenciar que muchas de las vigas de la estructura (parqueadero subterráneo), no cuentan con el recubrimiento mínimo que exige la norma NSR-10, lo cual deja cabida a creer que esto ha generado que las barras longitudinales y transversales han sufrido afectación en su resistencia.</p>

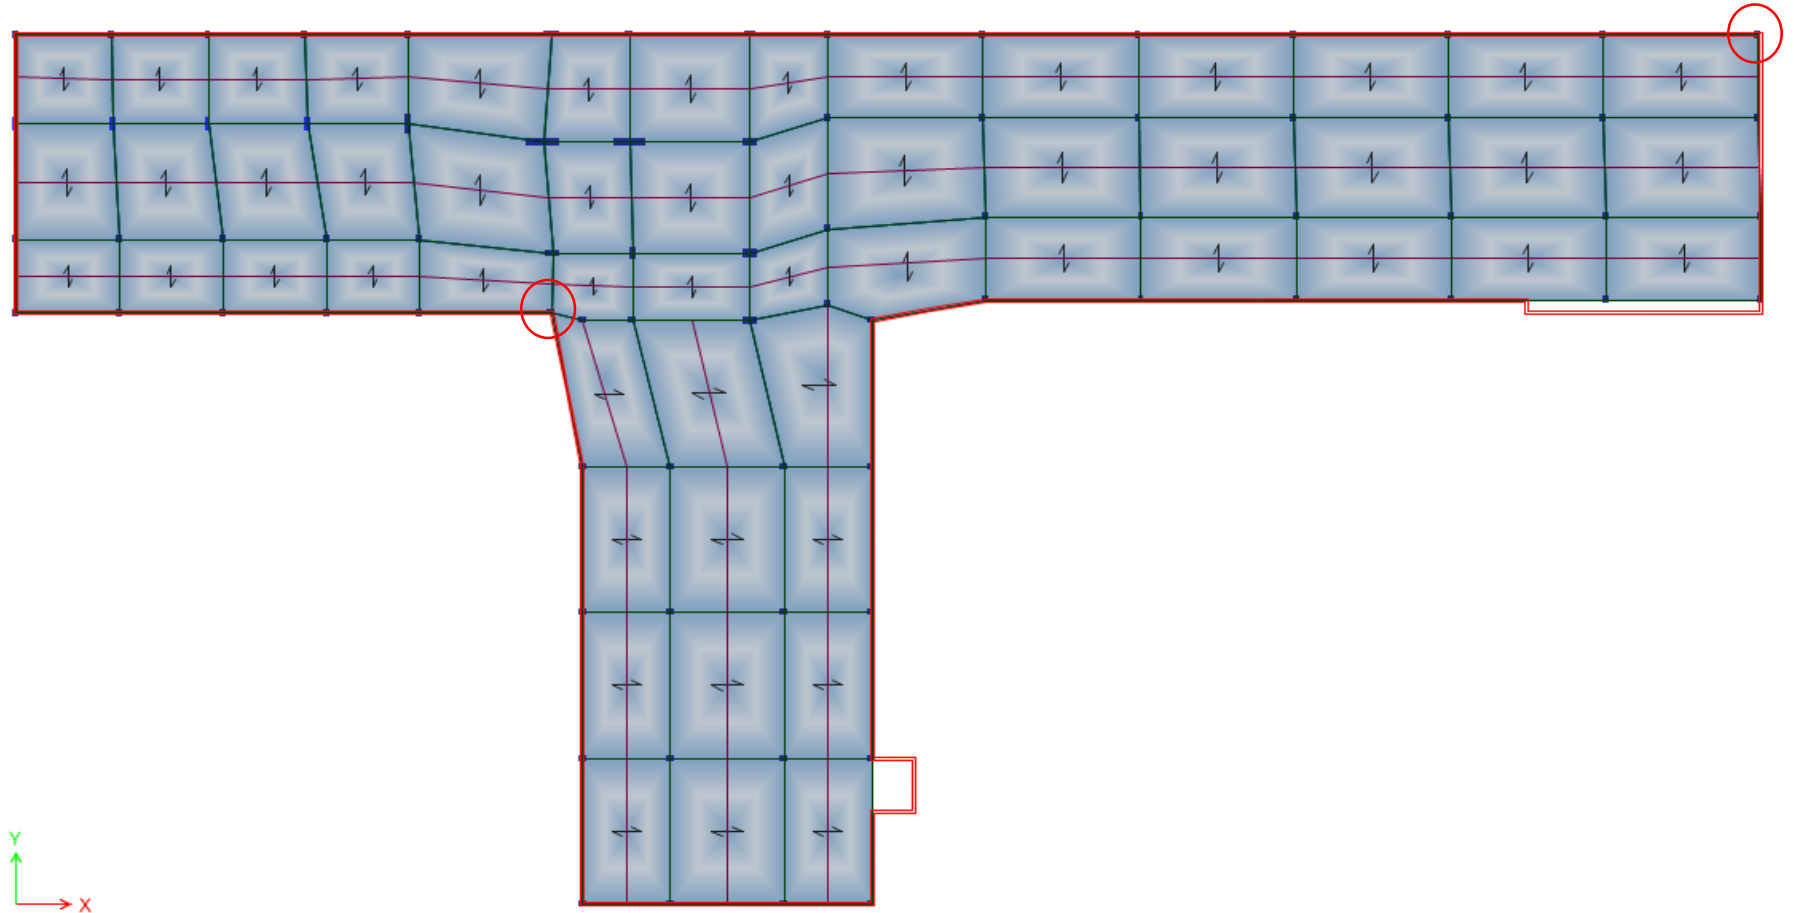
Figura 46. Ubicación de las columnas evaluadas en el análisis de índices de sobre esfuerzos

Se evaluaron dos columnas ubicadas una a nivel central y otra en el extremo de la edificación tanto en el piso 1 como en el piso 2.

Columna C78 y C26 del primer piso

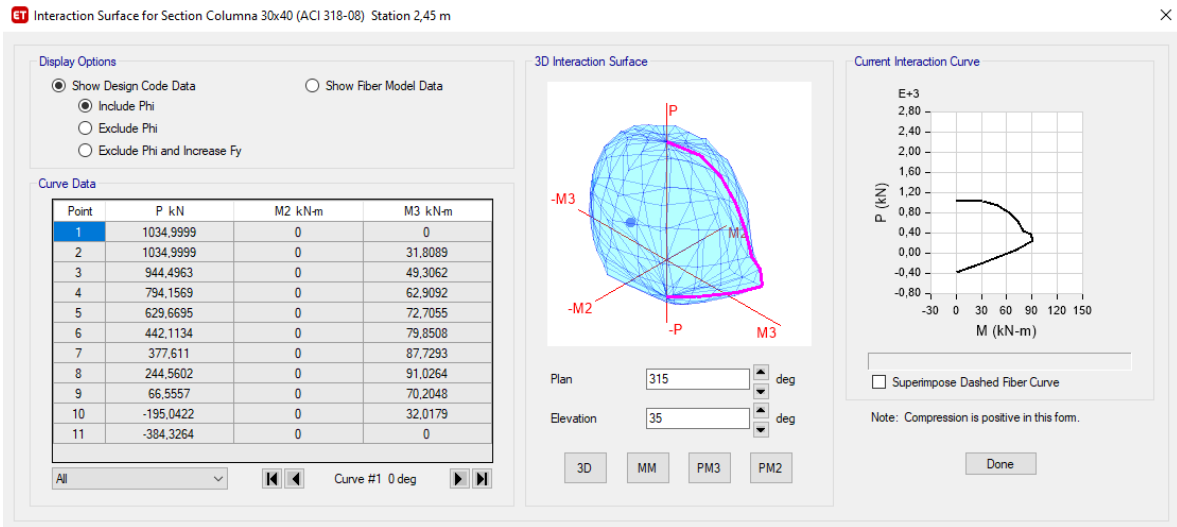
Figura 47. Sobreesfuerzo columna C78

- Análisis de sobreesfuerzo para cargas verticales sin mayorar.

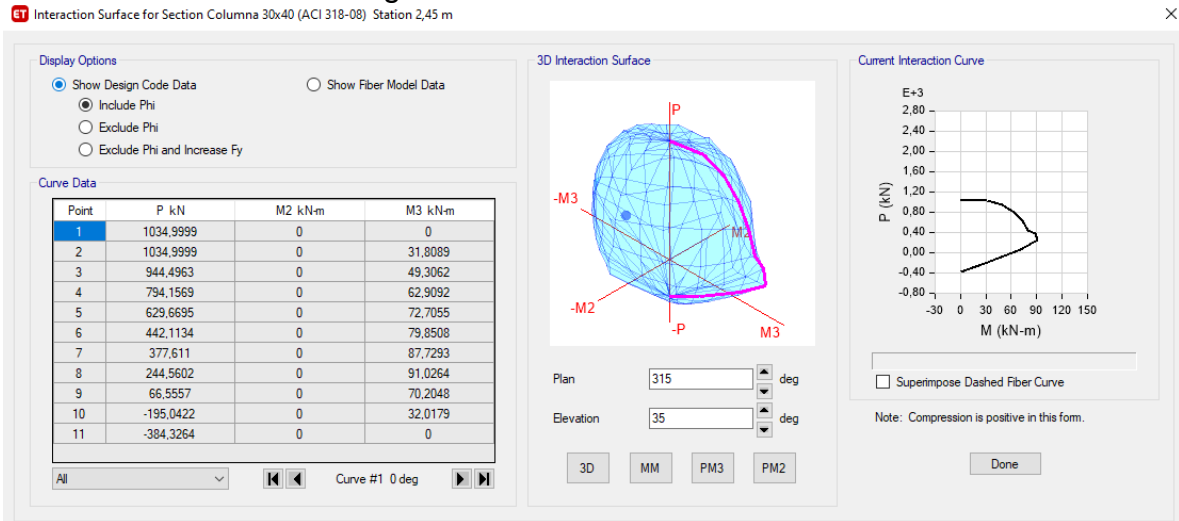
Figura 49. esfuerzo columna C78

- Análisis de sobreesfuerzo para cargas verticales mayoradas

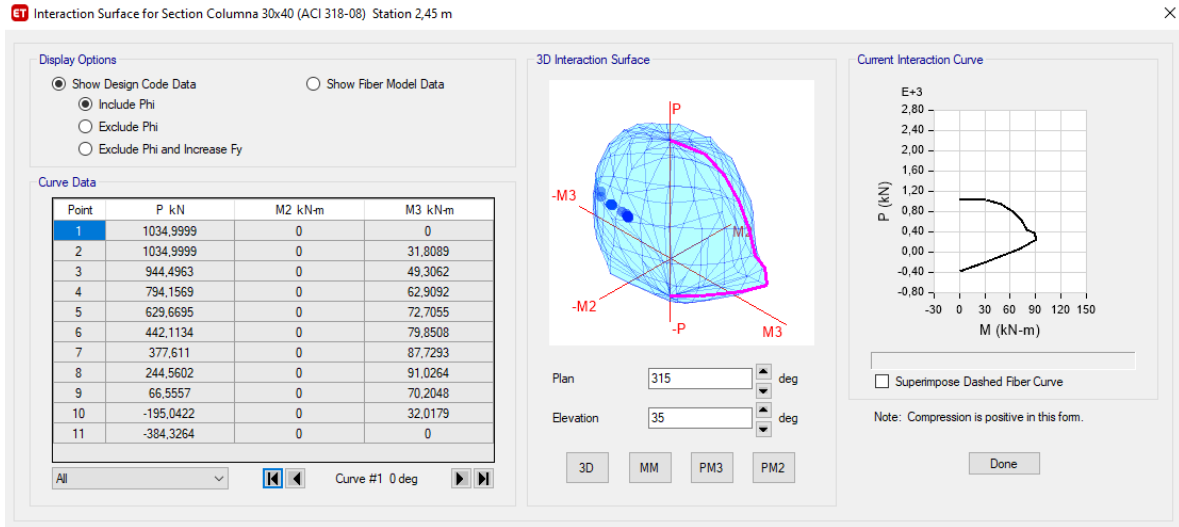
- Análisis de sobreesfuerzo para para todas las combinaciones de diseño
 Figura 51. Combinación Sobreesfuerzo columna C78

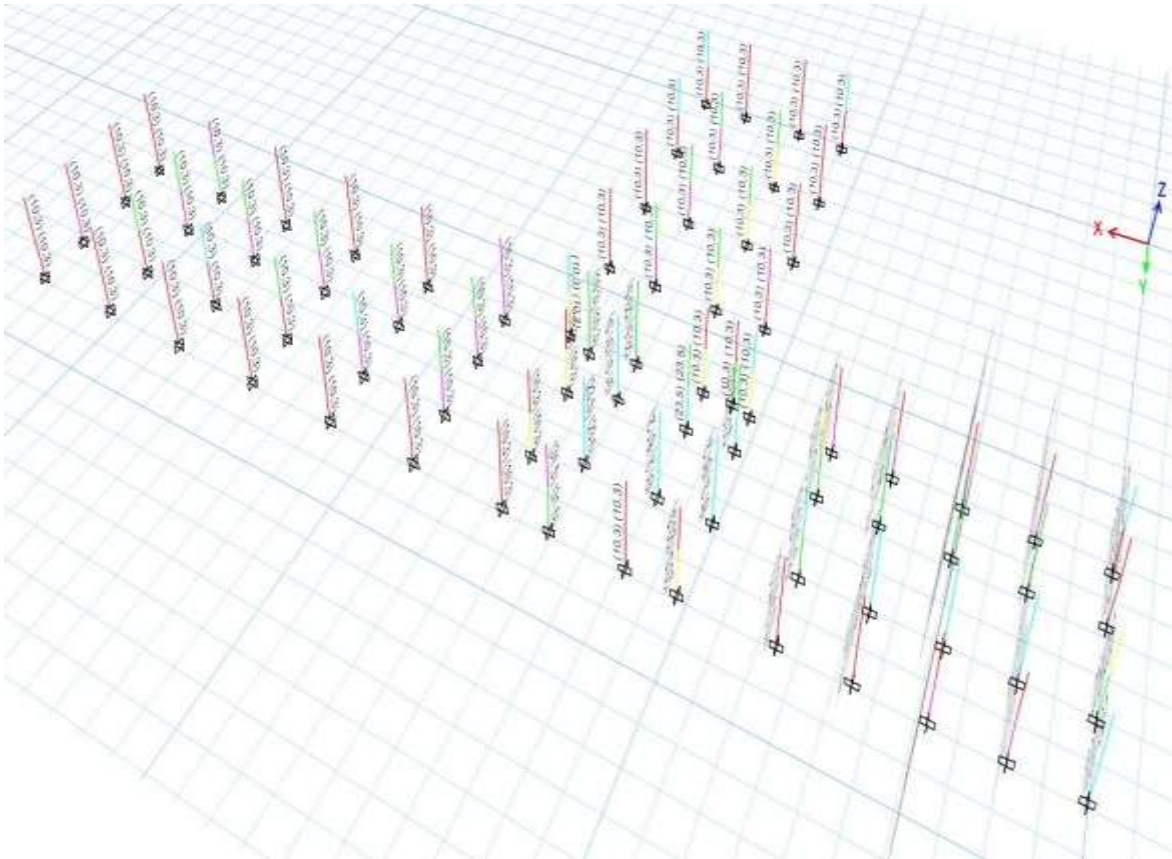
Figura 53. Sobreesfuerzo columna cargas verticales

- Índices de sobreesfuerzo en columnas considerando cargas verticales mayoradas.

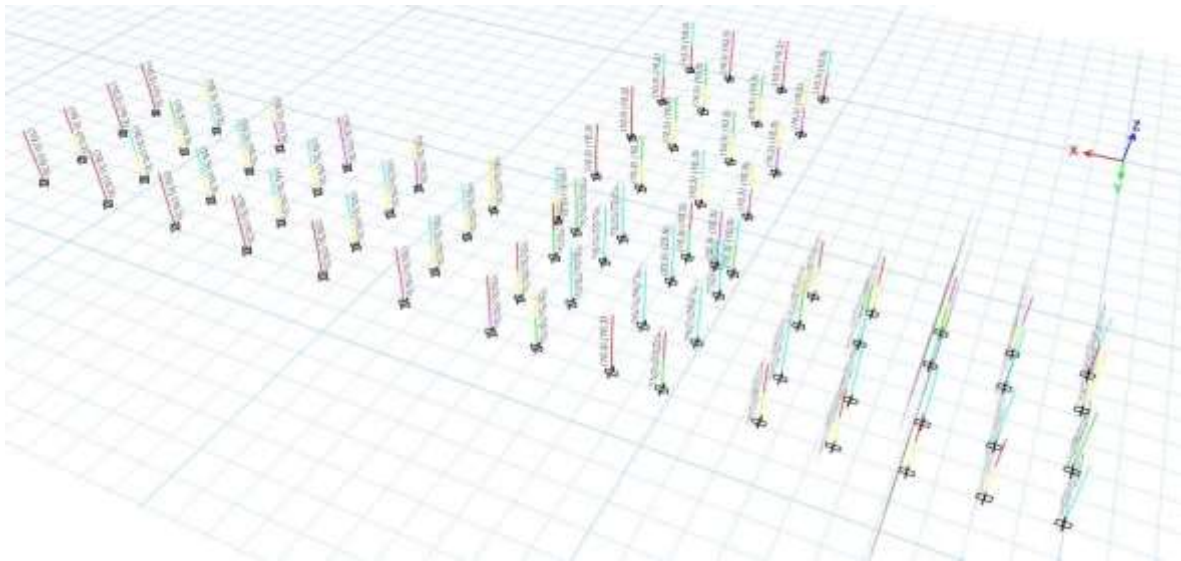
Figura 54. Combinación Sobreesfuerzo cargas verticales sin mayoral

- Índices de sobreesfuerzo en columnas, considerando cargas verticales sin mayorar.

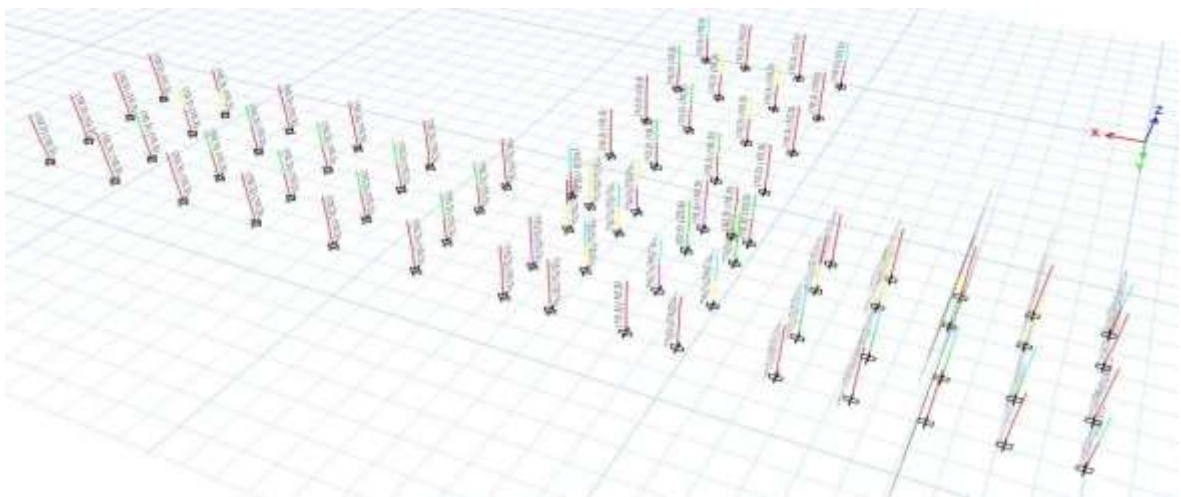
Figura 55. Combinación Sobreesfuerzo columna diseño

- Índices de sobreesfuerzo en columnas considerando todas las combinaciones de diseño

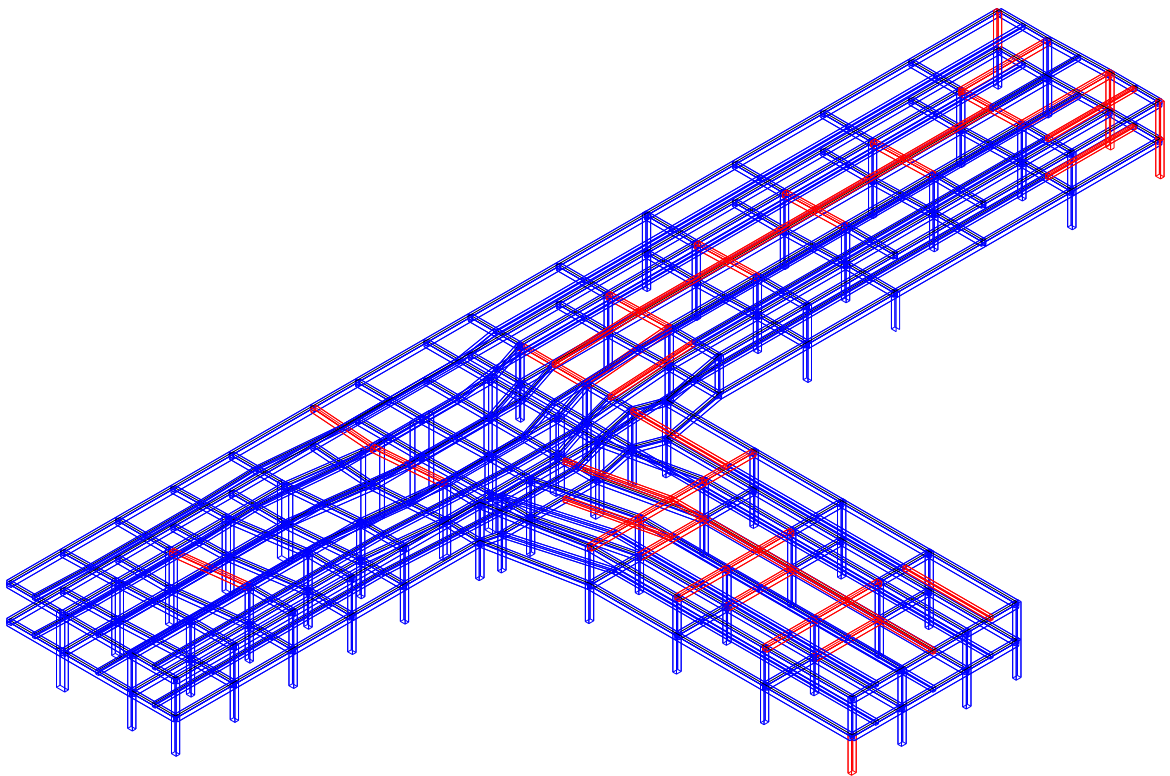
Figura 60. Progresión de la secuencia de falla

En el siguiente esquema se presenta los elementos más críticos en su estado actual, se puede apreciar que la secuencia de falla, sigue su trayecto por muchas de las vigas del nivel a -2.9m, que esta secuencia de falla tenga su trayecto por algunas vigas principales de la estructura quiere decir que el servicio del elemento frente a las solicitaciones de la estructura es insuficiente, principalmente las vigas y viguetas longitudinales, además es posible que su deterioro mayormente es por la baja resistencia de los materiales, y por las patologías estructurales existentes, ya que a simple inspección visual se verifico que el sistema constructivo de la estructura presenta fallas en la obra de mano y en el curado del concreto. Una vez la secuencia de falla inicia por la viga B9, del nivel a -2.9m, esta continua por la columna C48 del mismo nivel y así por los siguientes elementos presentes todos en el mismo nivel C33, C78, C22, C12, en embargo cuando la falla llega a la viga B100 del nivel a -

2.9, podemos notar que es uno de los elementos más afectados, puesto que se ve comprometido en ambos niveles de la estructura. También es posible analizar, como la secuencia de falla continua hacia algunas de las columnas del nivel a -2.9m. la secuencia de falla prosigue por algunos de los elementos del nivel a -5.8m, afectando algunas de las vigas tales como la B100 y B32, así como columnas de la estructura como por ejemplo la C1.

Concluyendo se puede afirmar que los elementos más vulnerables de la estructura se encuentran en el nivel a -2.9m, puesto que es donde más patologías y errores constructivos se encuentran.

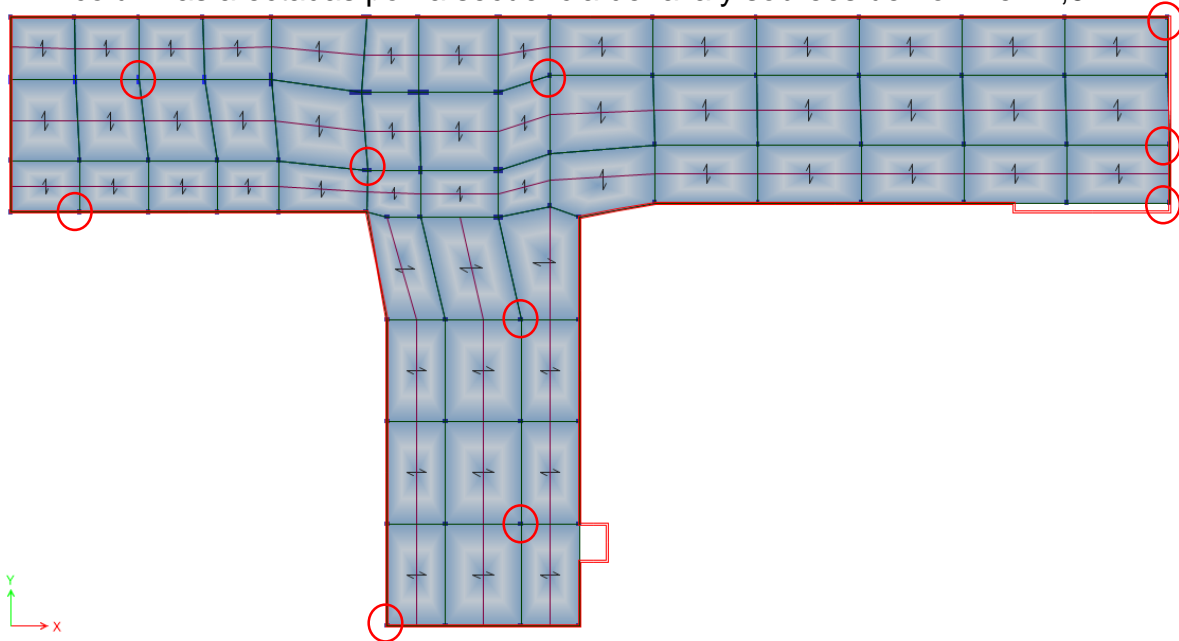
Figura 61. Progresión de la secuencia de falla
columnas afectadas por la secuencia de falla y sobreesfuerzo nivel -2,9m

Realizando el análisis de la estructura y entendiendo los resultados obtenidos, se propone que lo más importante, es tomar acciones, que permita hacer frente ante un eventual sismo. Entre dichas acciones se debe contemplar, reforzar la estructura, dicho refuerzo se debe realizar sobre los elementos que se encuentran sobre esforzados. Se propone realizar un encamisado a las columnas que se ven afectadas en el esquema de secuencia de falla, puesto que son unos de los elementos más vulnerables, esto permite aumentar la sección del elemento por ello también se deben ser reforzadas las columnas que presentan sobreesfuerzo.

Este proceso se realiza con el fin de aumentar la rigidez y capacidad portante a la columna, para devolverle su funcionalidad. Este tipo de refuerzo, se ejecuta empleando perfiles metálicos de sección estándar. Estos perfiles se adhieren al concreto, empleando un mortero epoxídico, así mismo en la parte superior e inferior, se colocan placas para asegurar los perfiles metálicos y garantizar la transmisión de carga.

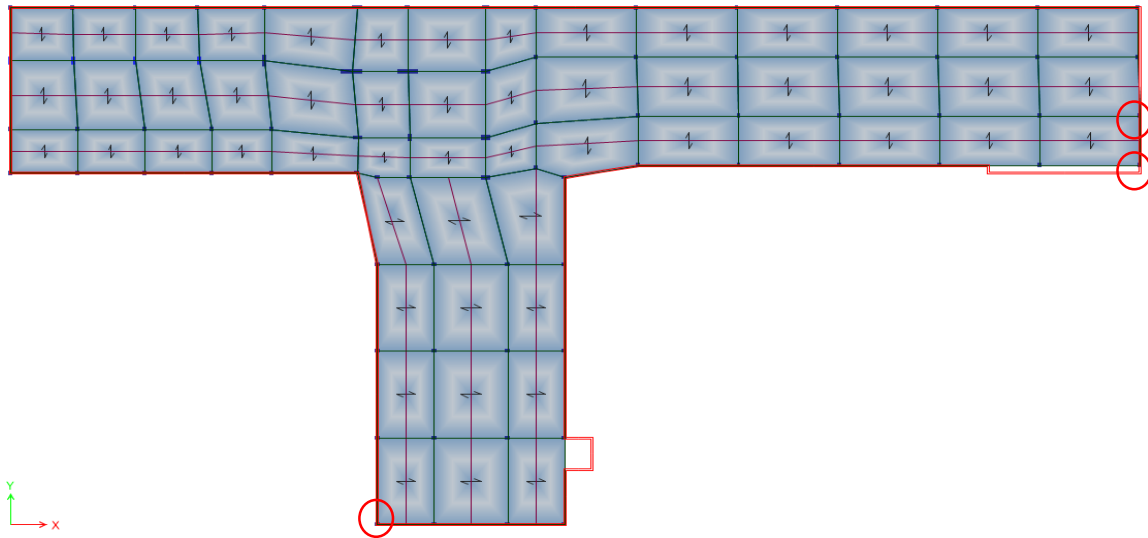
Figura 62. Columnas afectadas por la secuencia de falla y sobreesfuerzo nivel - 5,8m
