**CARACTERIZACIÓN DE LA DISCONTINUIDAD DE FALTA DE FUSIÓN EN UNIONES  
REALIZADAS POR PROCESOS DE SOLDADURA CON ELECTRODO REVESTIDO - SMAW, EN  
TUBERIA DE ACERO AL CARBONO.**

**Proyecto de trabajo Grado en la modalidad de problema ingenieril para optar al titulo  
de Ingeniero Mecánico**

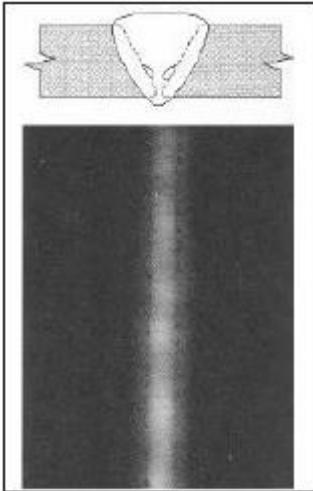
Figura 8 Falta de fusión en bisel

Se posa sobre la superficie inclinada del bisel, se ve como una línea oscura a los costados del centro de la soldadura y es difícil de detectar.

Las figuras 8, 9 y 10 revelan la característica fundamental de la falta de fusión, discontinuidad filosa y alargada.

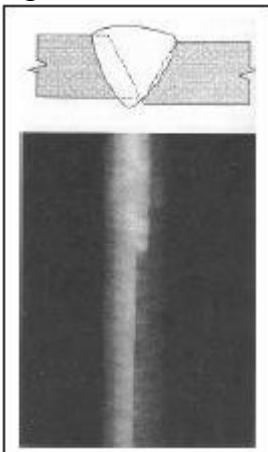
Figura 9 Falta de fusión en la raíz

Se produce cuando falta abertura en la raíz y la temperatura no es lo bastante elevada, por una incorrecta alineación de los elementos a soldar, por fallas en la preparación, por diferencias de espesor o diámetro o por deficiente penetración del soldador al realizar la primera pasada. Radiográficamente se ve como una línea oscura y fina o intermitente con los bordes bien definidos. [8]

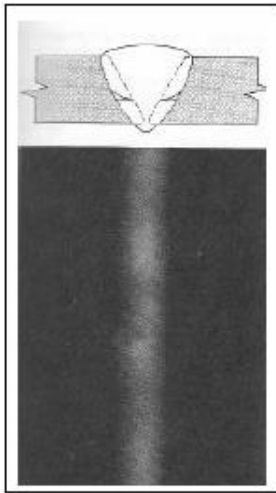
Figura 10 Falta de fusión entre pasadas

Otras causas pueden ser la falta de corriente suficiente o la mala ubicación del arco eléctrico dentro de los biselos, el cual, al producirse más sobre un lado, deja al otro sin fundir. Radiográficamente se observa una franja negra con densidad en disminución desde el borde hacia el centro. El lateral es recto [11].

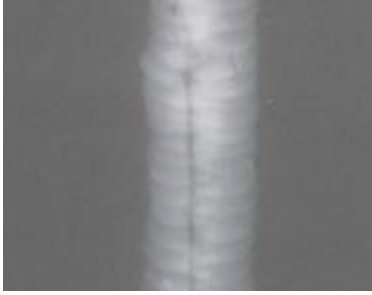
Figura 30 Inspección

La distinción de los colores revela la discontinuidad, apreciable en el centro, la discontinuidad se ubica en la raíz, de forma alargada y angosta. Es importante aclarar que la experiencia del técnico durante el ensayo proyecta una buena imagen o por el contrario distorsiona la imagen.

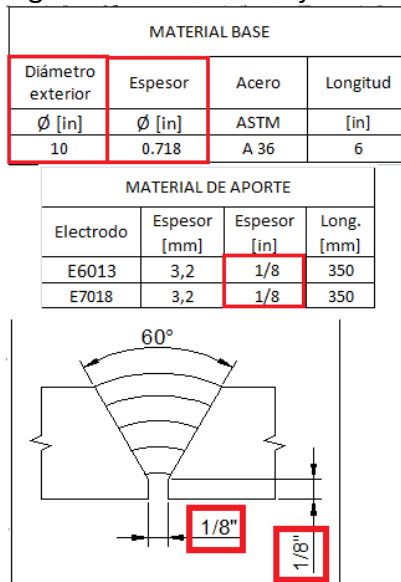
Figura 44 Diseño de la junta

Para diseñar la junta se tuvo en cuenta tanto el espesor del material base como del material de aporte, así como el diámetro exterior del material base. De acuerdo a lo anterior se estableció una distancia relativamente larga de raíz y una altura considerable de la misma.

El espesor del material base es alto, aproximadamente de 18.26mm. Debido a esto se diseñó una raíz grande; sin embargo el diámetro del electrodo es del mismo tamaño, pero con el recubrimiento del electrodo, éste queda de mayor tamaño; se consideró así para inducir la aparición de la discontinuidad de falta de fusión durante el proceso de soldadura.

La junta se ha diseñado de manera que el electrodo tuviera dificultad al momento de depositar material en la raíz, así lo manifiesta la figura 44.

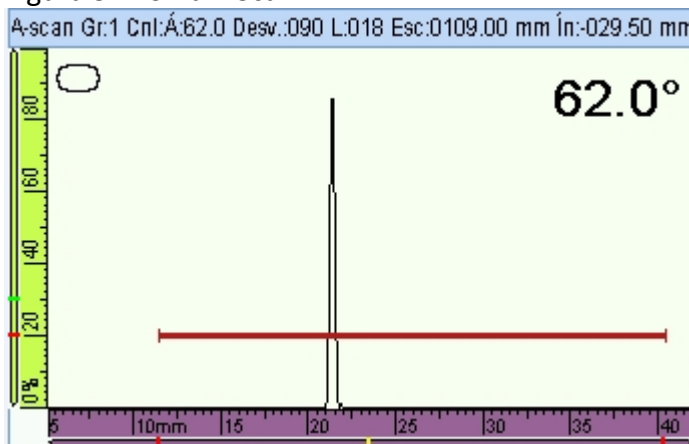
Figura 57 Toma 1 Scan A

La toma 1 figura 57 ilustra un pico muy agudo de energía reflejada, por arriba de un 80%, esta energía crece y decrece en una distancia muy corta, indicando que el espesor de la discontinuidad es poco más de un milímetro. El ángulo que mejor obtuvo la ilustración para esta toma fue de 62°, es decir que de todos los haz de energía emitidos a diferentes ángulos para crear el barrido total de la sección inspeccionada, el que mejor obtuvo la cantidad de energía emitida fue el ángulo a 62°.

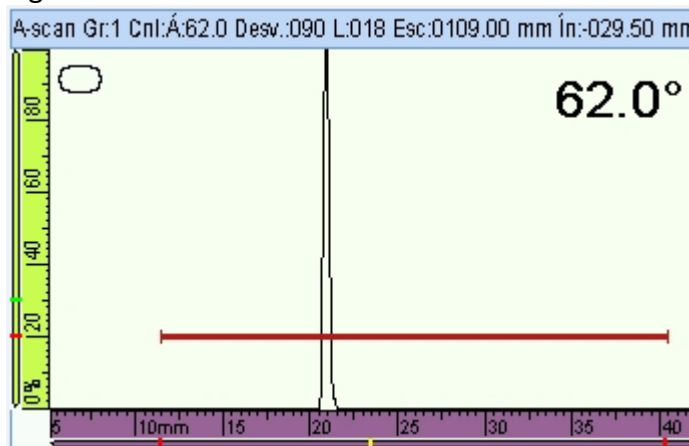
Figura 59 Toma 2 scan A

La toma 2 figura 59 de nuevo muestra una cantidad de energía reflejada bastante elevada, llegando casi a un 100% en una cobertura de tan solo 1 mm de longitud, haciendo referencia al espesor de la discontinuidad falta de fusión en la sección soldada. El ángulo a 62° otra vez es el que revela la proyección de la discontinuidad.

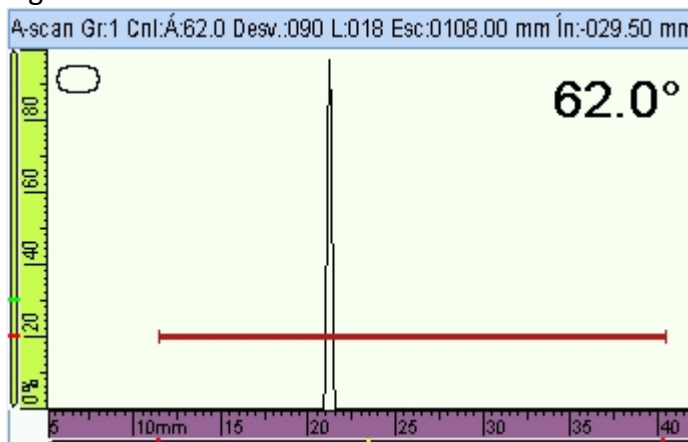
Figura 61 Toma 3 scan A

La toma 3 figura 61 muestra de nuevo un pico en exceso agudo, formando ya un patrón respecto a las tomas anteriores, pues se encuentra con una energía reflejada por encima de un 90%, así mismo vamos encontrando un espesor de discontinuidad en la falta de fusión muy parecido que es de 1 mm aproximadamente para todas las tomas.

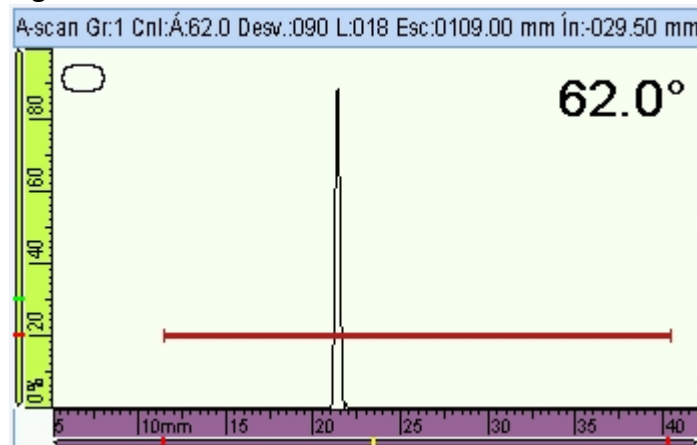
Figura 63 Toma 4 scan A

La toma 4 figura 63 ilustra que la energía reflejada se encuentra aproximadamente en un 90%, el pico es agudo y presenta un crecimiento y decrecimiento muy rápido, en tan solo 1 mm, justo como las anteriores tomas, siguiendo el patrón encontrado de 1 mm de espesor para la discontinuidad, así mismo el ángulo que mejor refleja la discontinuidad es de  $62^\circ$ .

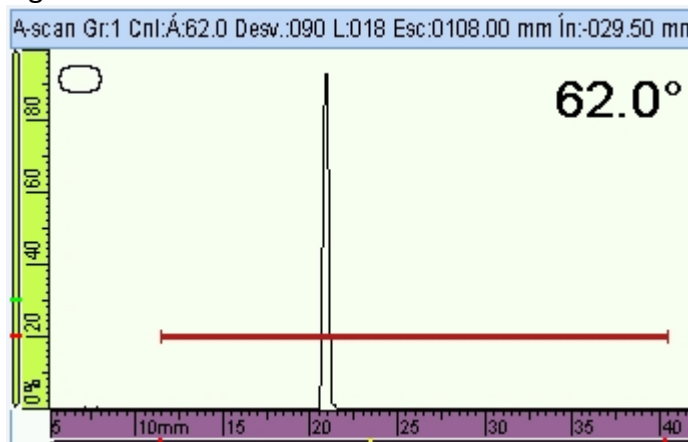
Figura 65 Toma 5 scan A

La toma 5 figura 65 de nuevo revela una cantidad de energía reflejada de un valor por encima del 90%, el pico es agudo y súbito, con una longitud de aproximadamente 1mm, así mismo el ángulo es nuevamente  $62^\circ$  y ya se encuentra sobre el patrón establecido durante las últimas tomas.

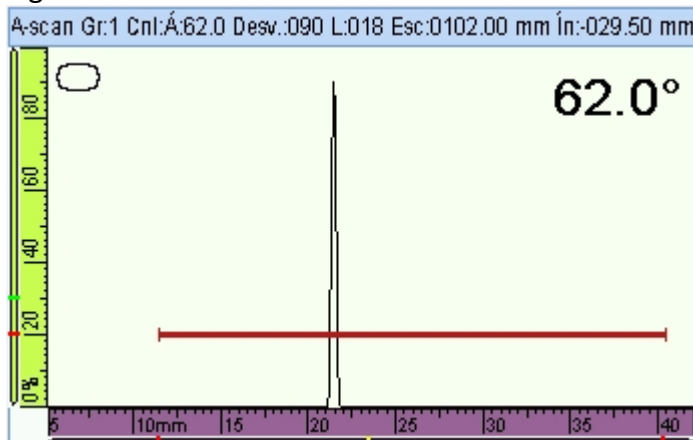
Figura 67 Toma 6 scan A

La toma 6 y figura 67 describe un pico agudo que se distingue por su forma abrupta de subir repentinamente y bajar al instante; esta cantidad de energía reflejada, que está cercana al 90% en sólo 1 mm, se asimila a las demás tomas; además, también tienen en común ésta y las demás tomas, el ángulo de ataque a la discontinuidad,  $62^\circ$ .

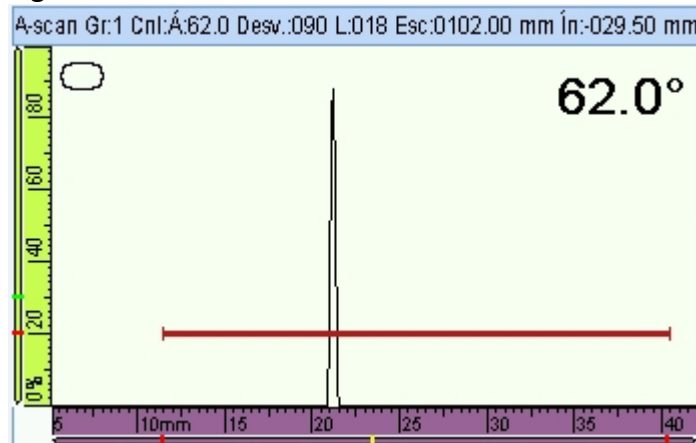
Figura 69 Toma 7 scan A

La toma 7 y figura 69 manifiesta un haz ultrasónico reflejado a  $62^\circ$ , la cantidad de energía reflejada es de aproximadamente 90%, el pico es muy similar a las anteriores tomas debido a su forma aguda, definida y características abruptas, de nuevo es el ángulo a  $62^\circ$  el que detecta la discontinuidad. La longitud del pico también está ya definida, con una longitud de 1 mm.

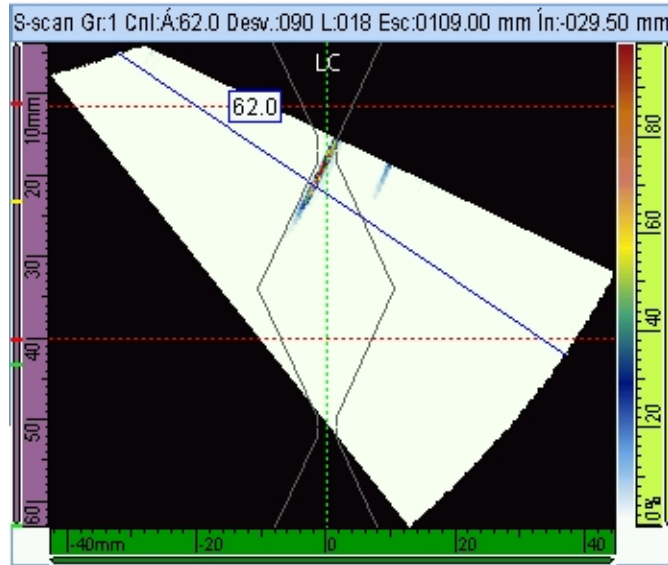
Figura 71 Toma 1 scan D

La toma 1 y figura 71 se muestra en color blanco, resaltando del fondo negro y son todos los haz ultrasónicos que han recorrido la junta soldada, con el ángulo importante, el haz de ángulo  $62^\circ$  que capta de manera inmejorable la discontinuidad; se observa cómo el haz atraviesa una zona de color rojo, indicando una alta criticidad, que en el scan A llamamos “energía reflejada”.

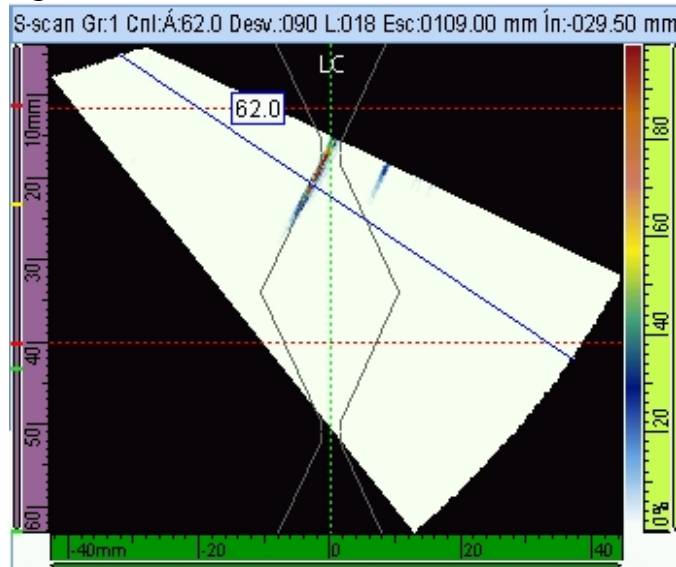
Figura 72 Toma 2 scan D

La toma transversal del scan A toma N°2 figura 60 muestra, la ubicación de la discontinuidad sobre la superficie del bisel, a una distancia de 13 mm de la superficie exterior del tubo y la adquisición de datos se obtuvo mediante rebote del haz. La figura 72 establece el primer patrón de la discontinuidad de la falta de fusión, y la figura 73 establece la ubicación de dicha discontinuidad.

La toma 2 y figura 72 revela el recorrido del haz ultrasónico a 62° que está siendo graficado de manera volumétrica a través del scan D; se puede apreciar la forma lineal que la discontinuidad presenta, con un alto grado de criticidad, pues un alto porcentaje de energía es representado a manera de color rojo sobre el recorrido del haz.

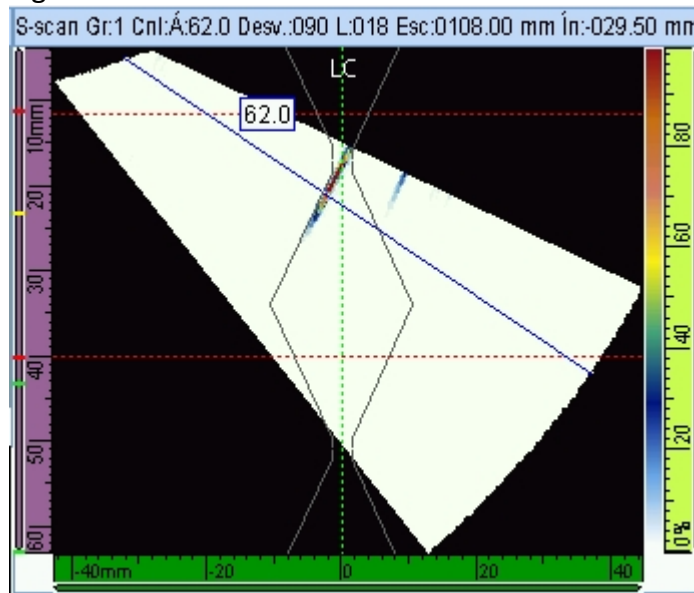
Figura 73 Toma 3 scan D

En la figura 73 se aprecia el barrido del haz ultrasónico y el haz a 62° que detectó la discontinuidad; el color rojo intenso refleja una alta criticidad de la discontinuidad, alcanzando el 90%.

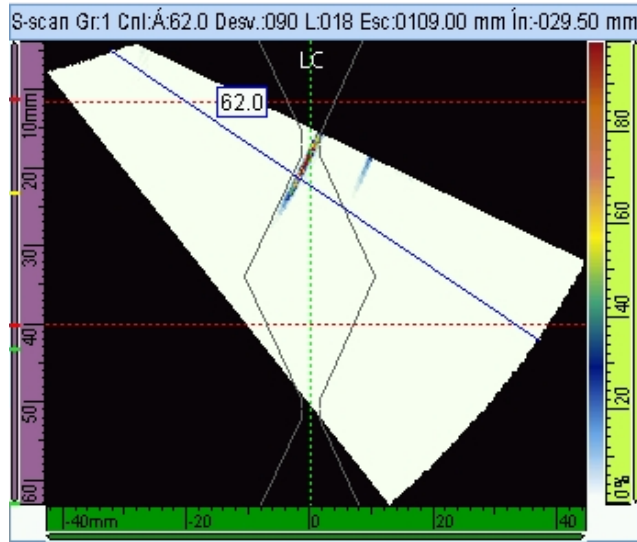
Figura 74 Toma 4 scan D

El patrón está evidenciando con claridad, una discontinuidad de tipo planar y alargada, con una alta cantidad de energía reflejada como se ilustra en la figura 74, además la criticidad de la discontinuidad está ubicada hacia un solo punto, y tiende hacia el centro.

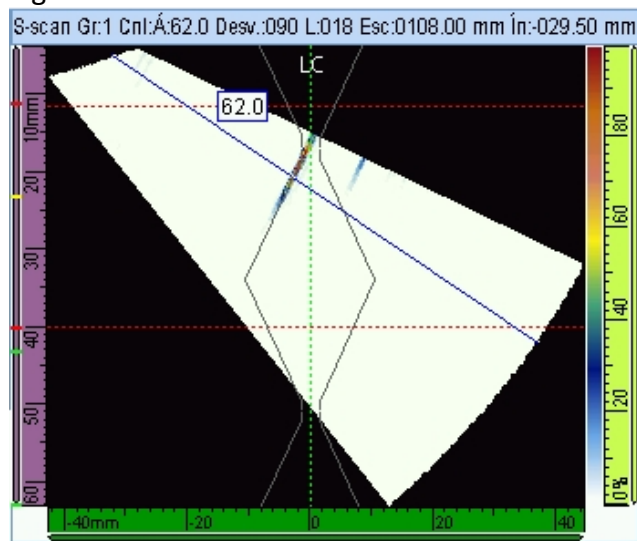
Figura 75 Toma 5 scan D

De nuevo en la figura 75 muestra, la criticidad que se encuentra concentrada en el centro de la discontinuidad encontrada, el barrido del ángulo a 62° es el que detecta la alta criticidad, hacia el 90% de energía reflejada y se va decreciendo rápidamente hacia los costados en una menor cantidad de energía.

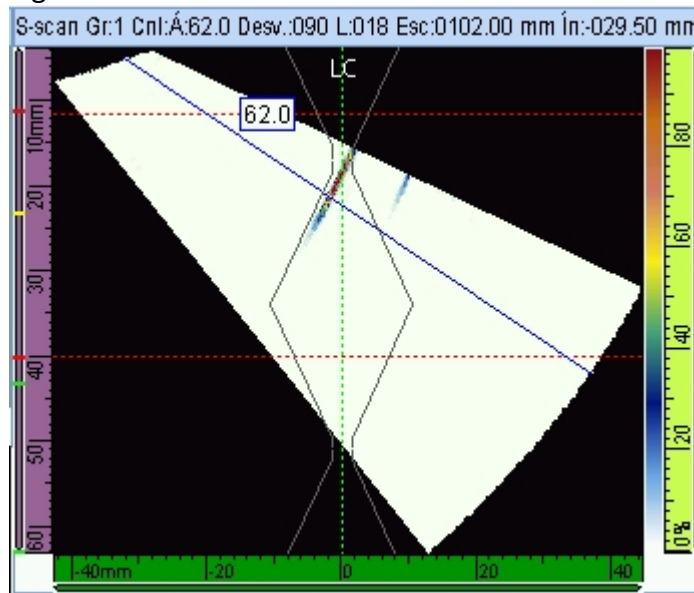
Figura 76 Toma 6 scan D

Se detecta una criticidad alta, debido a su color de rojo intenso, establece de nuevo una forma planar y alargada de la discontinuidad, concentrando toda la energía reflejada hacia el centro y disminuyendo hacia los extremos, como se muestra en la figura 76.

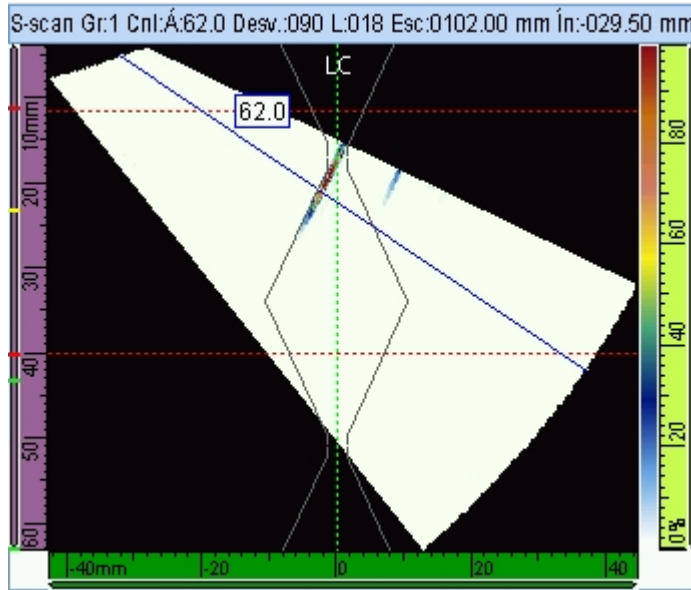
Figura 77 Toma 7 scan D

La toma 7 y figura 77 ayuda aún más a comprobar la figura definida que adquiere la discontinuidad de falta de fusión en una soldadura realizada por proceso SMAW en un tubo de acero al carbón, vista mediante el SCAN D ó S, esta figura muestra una discontinuidad encontrada de tipo planar y alargada, recargando toda la criticidad sobre el centro alrededor de un 90% y reduciendo la criticidad hacia los costados, volumétricamente no es ancha, respecto a su longitud y se encuentra sobre la superficie del bisel.

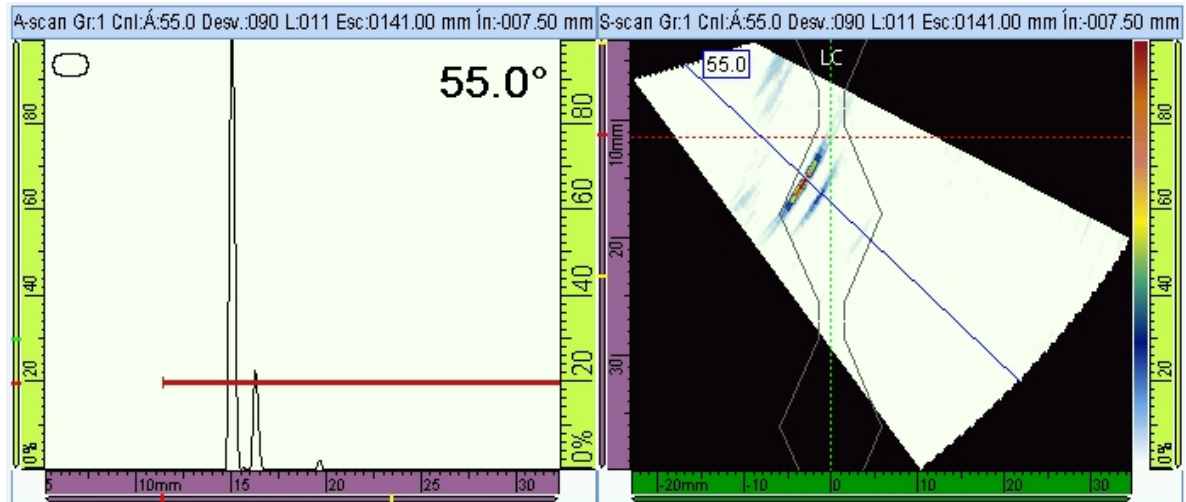
Figura 78 Toma 8 scan A-D

En la figura 78 sobre el costado izquierdo se puede apreciar el pico agudo del scan A, hacia la derecha se observa la característica de la discontinuidad de tipo plana y alargada de falta de fusión en la imagen proyectada por el scan D, por supuesto el ángulo común entre ambas vistas de  $55^\circ$ . La aparición de un segundo pico en el scan A revela una segunda discontinuidad, que no es tema de análisis para este informe, de la misma manera aparece una discontinuidad poco crítica en el scan D, haciendo referencia a pico del scan A.

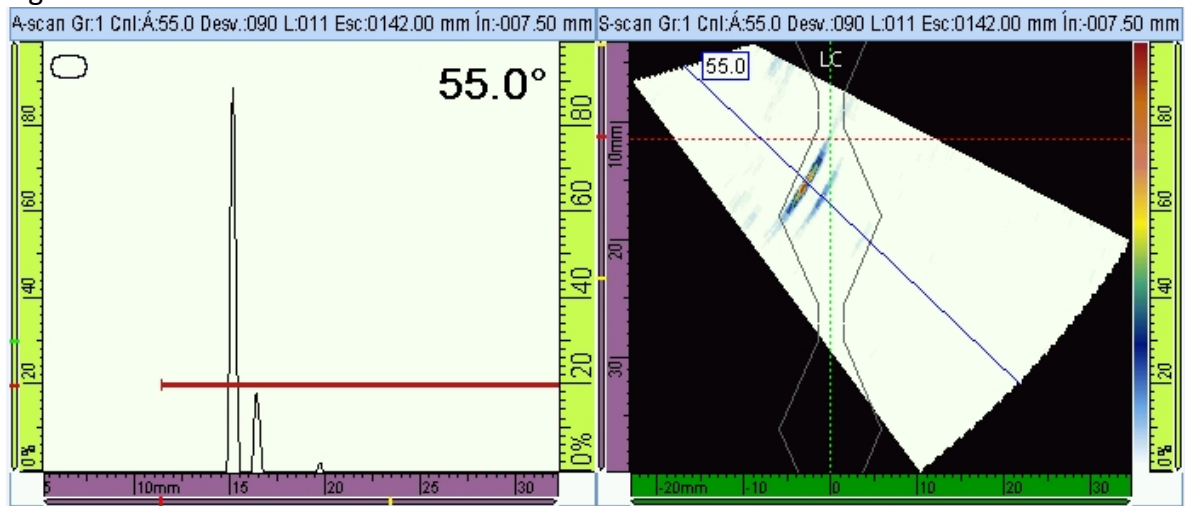
Figura 79 Toma 9 scan A-D

De nuevo aparece un pico bastante pronunciado en la figura 79, con un porcentaje de energía reflejada de alrededor de un 90%, la discontinuidad de falta de fusión en el scan D se observa como una discontinuidad plana y alargada. Estas observaciones han sido tomadas por el ángulo a 55°.

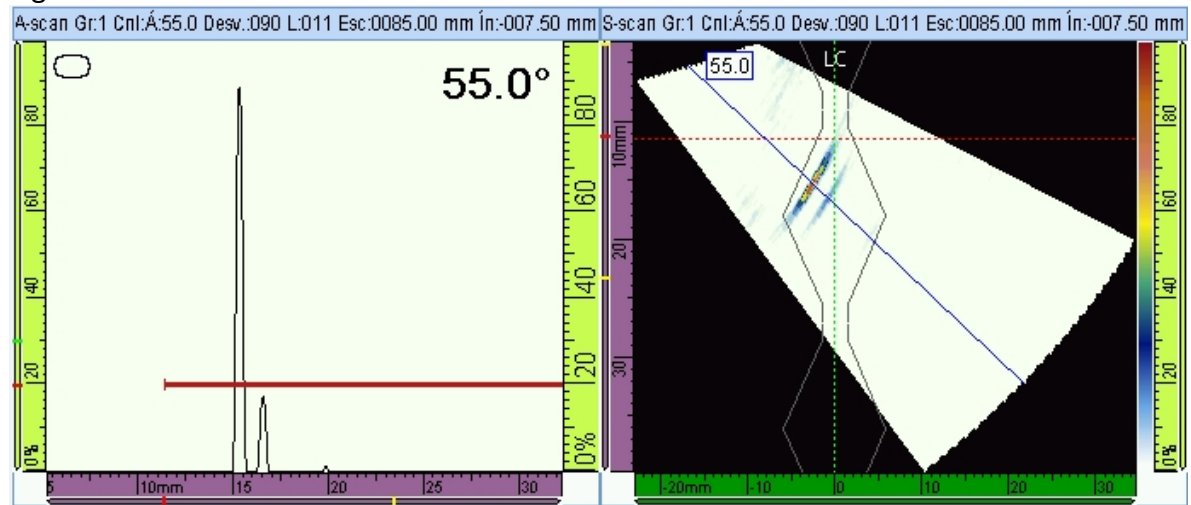
Figura 80 Toma 10 scan A-D

El pico pronunciado que se vuelve a observar en la figura 80, alcanza una energía reflejada de un 90%, subiendo y bajando súbitamente, en poca longitud realiza su curva característica, es decir, que aquella discontinuidad, “falta de fusión”, tiene un espesor de poco menos de 1 mm; el scan D que se observa, refleja una discontinuidad tipo plana y alargada, relacionándose directamente con un patrón ya establecido en las tomas anteriores. El ángulo que ha adquirido los datos de análisis es a 55°.

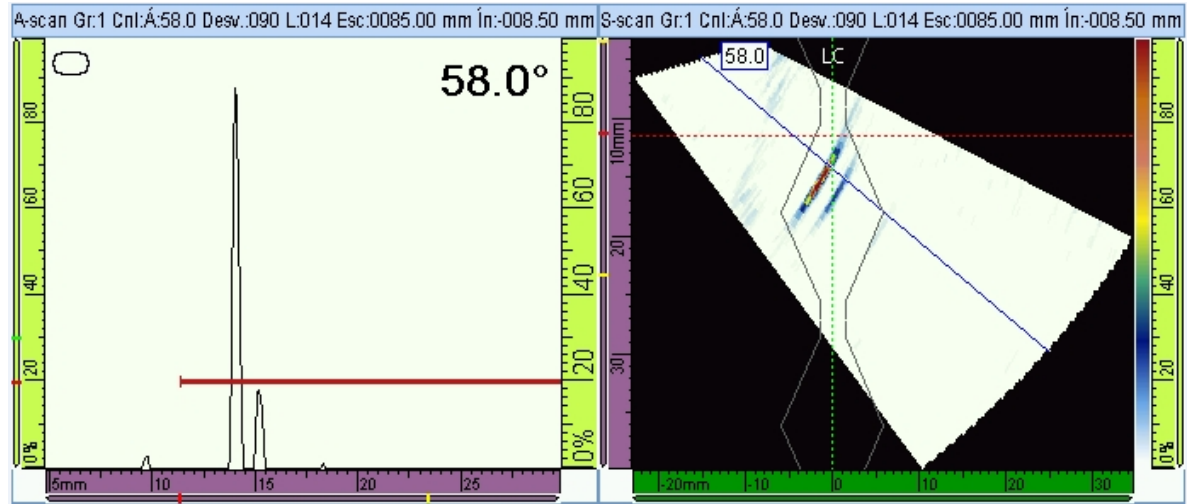
Figura 81 Toma 11 scan A-D

En la parte izquierda de la figura 81 se aprecia el pico agudo característico de un 88% de energía reflejada, así como el espesor de poco menos de 1 mm y el ángulo a 58° el cual capturó los datos. En el costado derecho, en el scan D se recrea la aparición de la discontinuidad de forma plana y alargada, así como el ángulo a 58°.

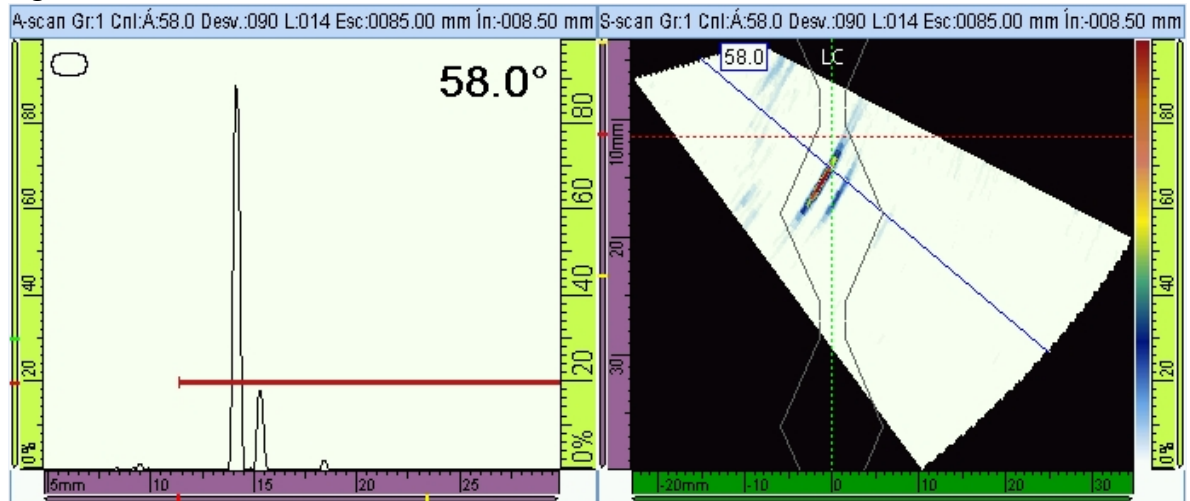
Figura 82 Toma 12 scan A-D

La toma 12 y figura 82 muestra el scan A y el scan D. Allí se pueden apreciar las características fundamentales de la discontinuidad de falta de fusión en una junta soldada. El scan A, a la izquierda de la imagen, contiene un pico muy pronunciado, agudo y abrupto que resalta la característica fundamental, llegando a un 90% de energía reflejada; en la derecha de la imagen, se resalta la otra característica fundamental, una morfología plana y alargada de la discontinuidad que ha sido tomada por un ángulo a 58°.

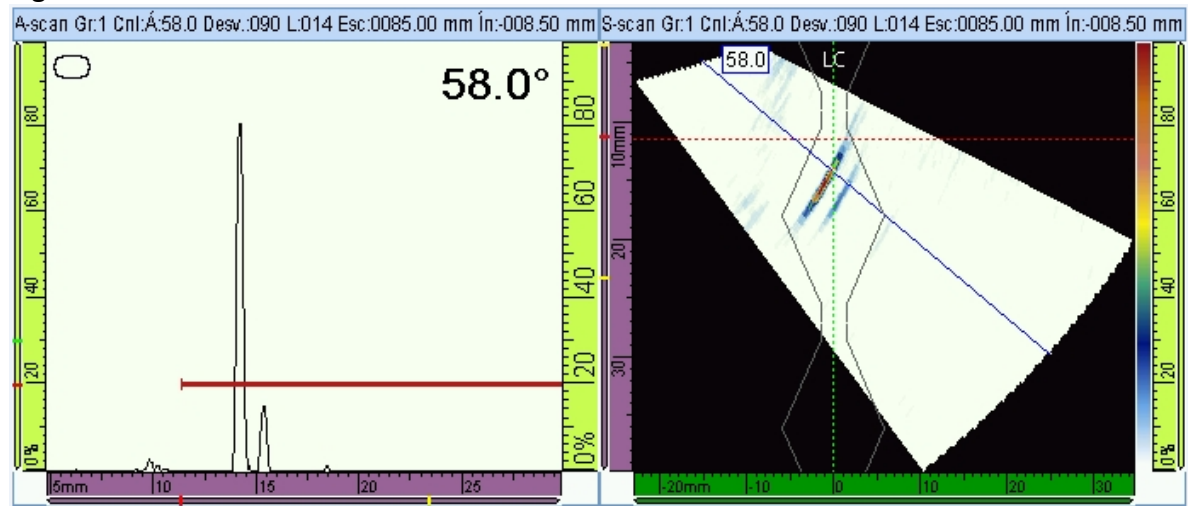
Figura 83 Toma 13 scan A-D

En la figura 83 de nuevo encontramos un pico característico del scan A, muy agudo y alcanzando alrededor de un 80% de energía reflejada, una longitud total de la curva del pico de 1mm. En el scan D encontramos la forma característica de una discontinuidad plana y alargada, una criticidad alta debido a su color rojo. El barrido se ha realizado por el ángulo a 58°.

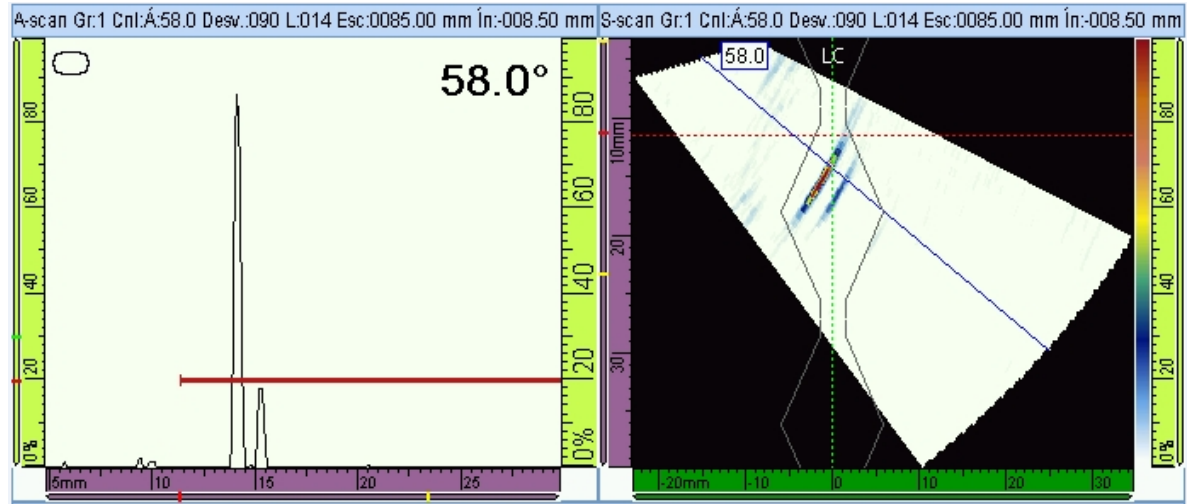
Figura 84 Toma 14 scan A-D

La figura 84 plasma la característica ya encontrada de la discontinuidad de falta de fusión en una junta soldada, el pico característico completamente definido, muy agudo, abrupto y perpendicular al eje de la abscisa sobre el scan A. La morfología de la discontinuidad también se encuentra con un patrón de reconocimiento establecido, teniendo una forma plana y alargada con los niveles de criticidad en el centro de la discontinuidad.

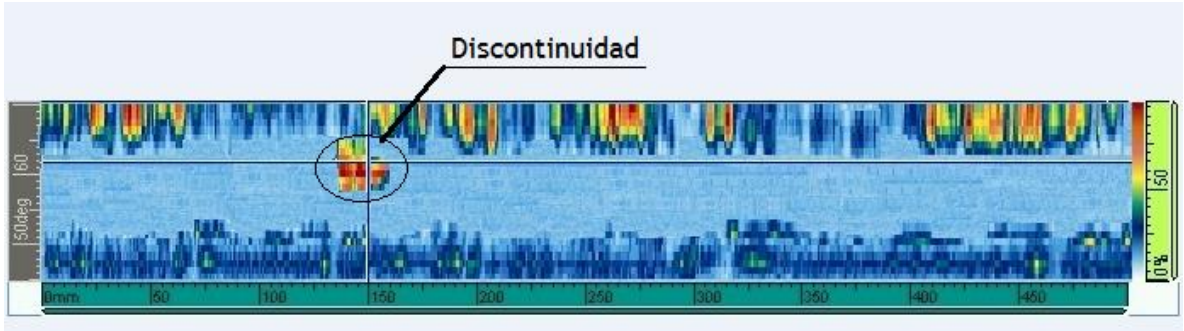
Figura 85 Scan C toma única

La figura 85 muestra la gráfica del scan C, que es la vista superior de la discontinuidad, se observa un color rojo en toda la longitud de la discontinuidad, resaltando una alta energía reflejada por el haz ultrasónico; además se puede apreciar la longitud total de la discontinuidad, aproximadamente 25mm. Esta es la única discontinuidad detectada por el ensayo, las demás marcaciones en rojo solo son parte de la visualización de la inspección en los límites exteriores.

La figura 85 grafica la discontinuidad encontrada en la vista superior, allí conocemos la discontinuidad en su totalidad, y podemos concluir que es una discontinuidad delgada, alargada, que describe una trayectoria rectilínea y no genera agrupación, características teóricas de la discontinuidad de falta de fusión, de tal forma podemos decir que hemos encontrado la falta de fusión en la probeta.

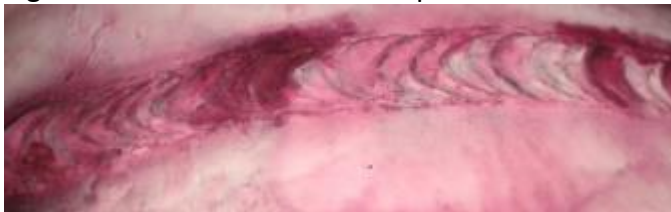
Figura 91 Exceso de tinta en un procedimiento

Pasados los 15 minutos, el revelador ha absorbido el líquido penetrante lo suficiente como para revelar las discontinuidades abiertas a la superficie, visibles y marcadas con un color rojo intenso. De esta manera se ha encontrado la falta de fusión ocurrida en el proceso de soldadura realizada en la probeta.

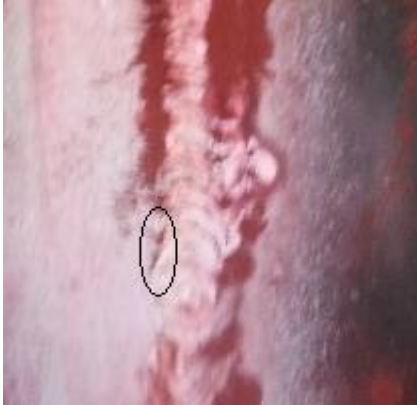
Figura 102 Inspección ampliada

Se revela una discontinuidad de tipo plana y alargada, características de falta de fusión.

El ensayo de partículas magnéticas no resultó relevante a la hora de descubrir la discontinuidad de falta de fusión, generó cierta distorsión en la inspección y con dificultad se encontró la discontinuidad.

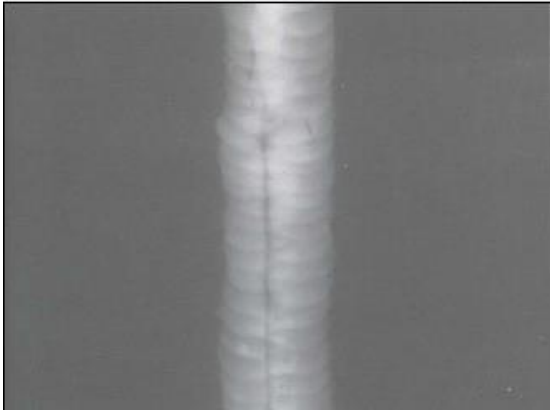
Figura 103 Radiografía de falta de fusión

El volumen de discontinuidad es pequeño, alargado y delgado, sin embargo, la discontinuidad se hizo visible a la radiografía; esta discontinuidad estuvo alineada y paralela al camino radiográfico, y se pudo ver como una línea densa y oscura.

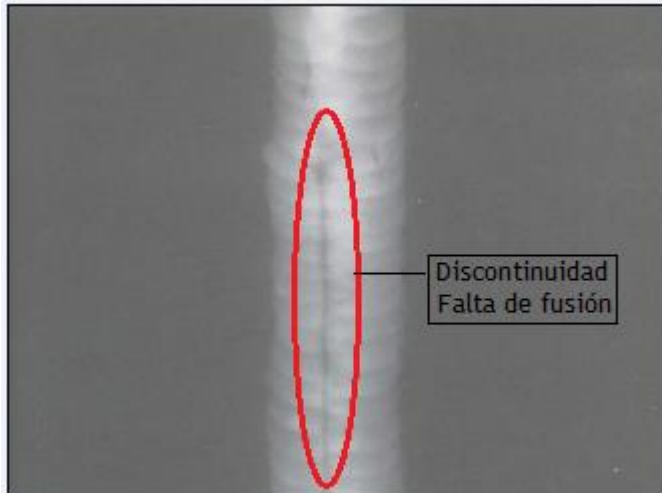
Figura 104 Inspección radiografía

Se muestra una junta soldada a tope en V sencilla, de acero ASTM A36, allí aparece la falta de fusión en la raíz, notoriamente se pudo visualizar una línea más oscura y densa que sobresale en el centro de la soldadura.

La figura 104 muestra el mismo patrón que el encontrado en los ensayos anteriores, a través de la radiografía mostrando la estructura interna del cordón de soldadura, se muestra una discontinuidad delgada y alargada, recorre una longitud de forma recta, evidenciando el mismo patrón encontrado en los ensayos anteriores, es decir, la discontinuidad de falta de fusión se encuentra en la raíz.

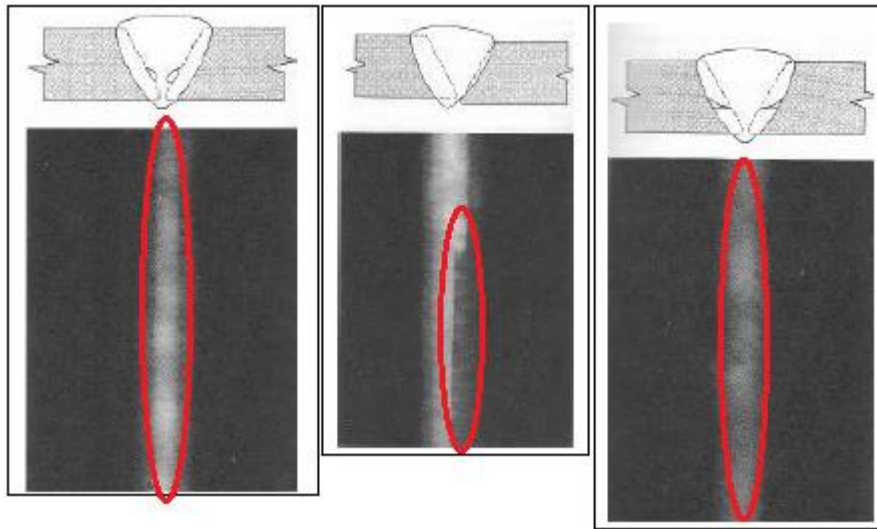
Figura 105 Casos de falta de fusión

La figura 105 proporciona un resumen de las imágenes de la discontinuidad de falta de fusión, la semejanza en las imágenes se hace evidente con un patrón alargado, delgado y rectilíneo, describe una trayectoria en una sola dirección y no genera agrupación de ningún tipo y el tono de color se mantiene similar durante todo el recorrido de la discontinuidad.
