**ESTUDIO PATOLÓGICO DE LA CASA LA PAZ EN EL MUNICIPIO DE
FACATATIVA**

UNIVERSIDAD SANTO TOMÁS
VICERRECTORÍA DE UNIVERSIDAD ABIERTA Y A DISTANCIA
ESPECIALIZACIÓN PATOLOGÍA DE LA CONSTRUCCIÓN
BOGOTÁ, AGOSTO DE 2019

Trabajo para optar por el título de Especialista en Patología de la Construcción

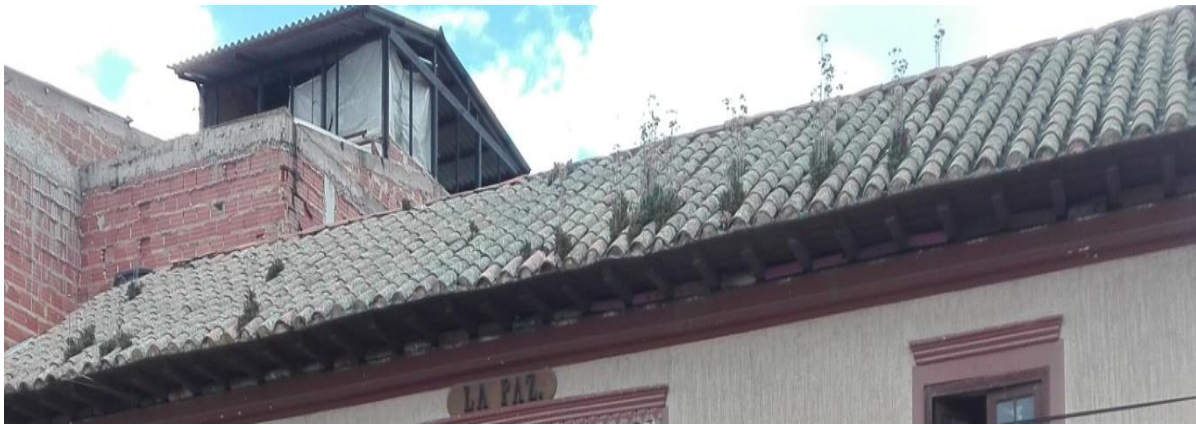
Figura 7 Panorámica de cubiertas de la casa La Paz

La cubierta en teja de barro se encuentra en general en buen estado. En la parte posterior de la casa en la zona de bodegas se presenta la pérdida total de tejas parcialmente sustituida por tejas de zinc y un plástico colocado de manera ineficiente.

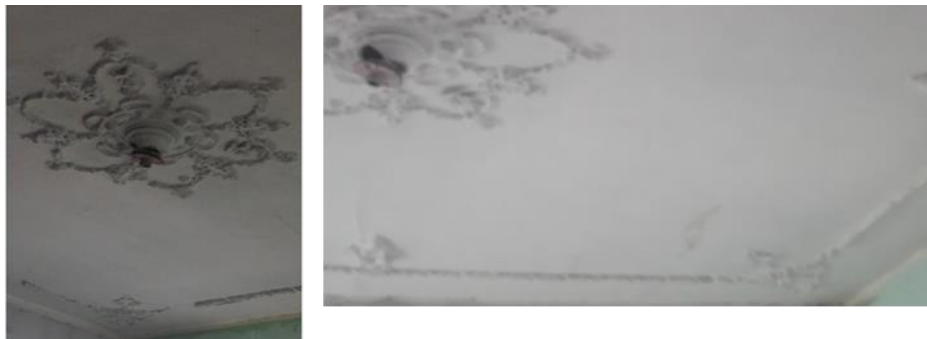
Figura 10 Rosetones (decoración en falsos techos de las alcobas, adorno

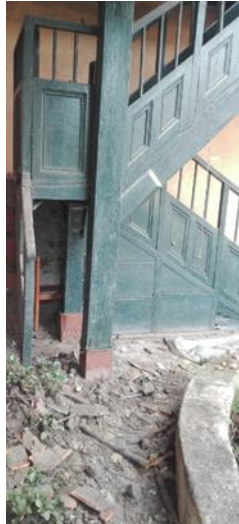
Figura 13 Vista general escalera en adera

La escalera está conformada por 23 pasos, en forma de U, el primer tramo termina en un descanso que divide con escalones hacia el primer piso nuevamente que conducen al sector de bodegas y escalones hacia el segundo piso que dan al amplio balcón el cual da hacia la parte posterior de la vivienda (figura 13 y 14)

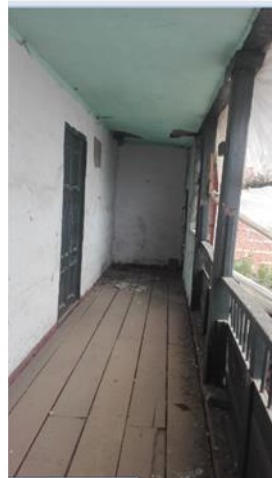
Figura 15 Vista general balcón segundo piso.

La madera presenta un deterioro importante, hablando de los balcones, ya que el ataque de insectos ha debilitado este sector; por ende, se debe hacer un análisis para determinar la intervención que se debe llevar a cabo para reemplazar o mejorar la calidad de los elementos.

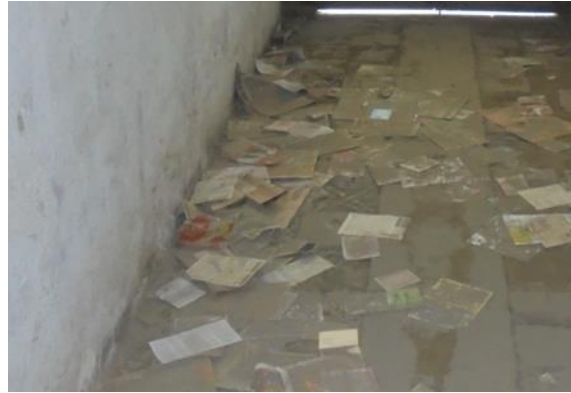
Figura 25 En zona del vestíbulo el piso es en piedra y cintas de concreto.

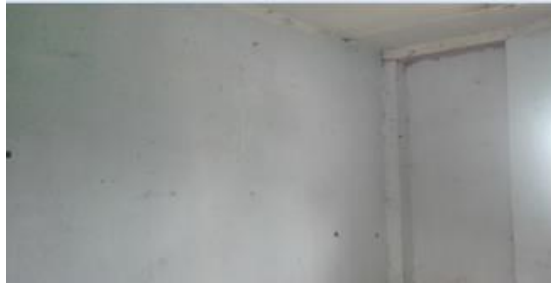
Figura 26 Pañetes de cal y cemento

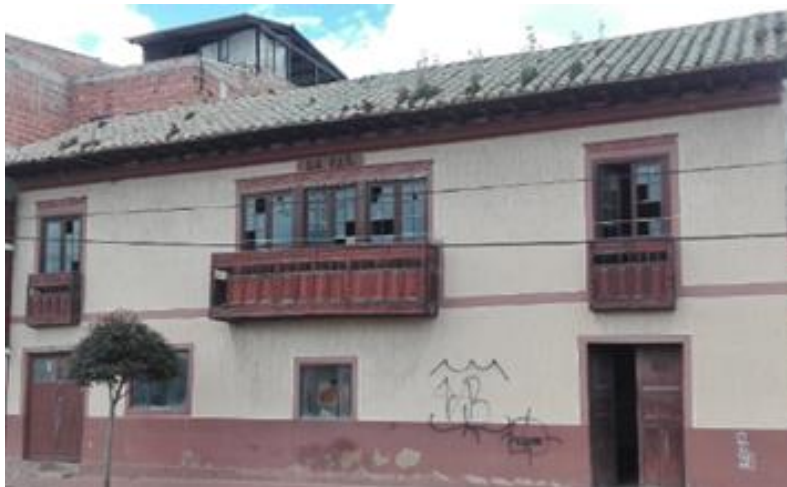
Figura 27 La fachada presenta en su totalidad pañetes de cal y cemento texturizado con proceso de carraplast y sobre esta pintura

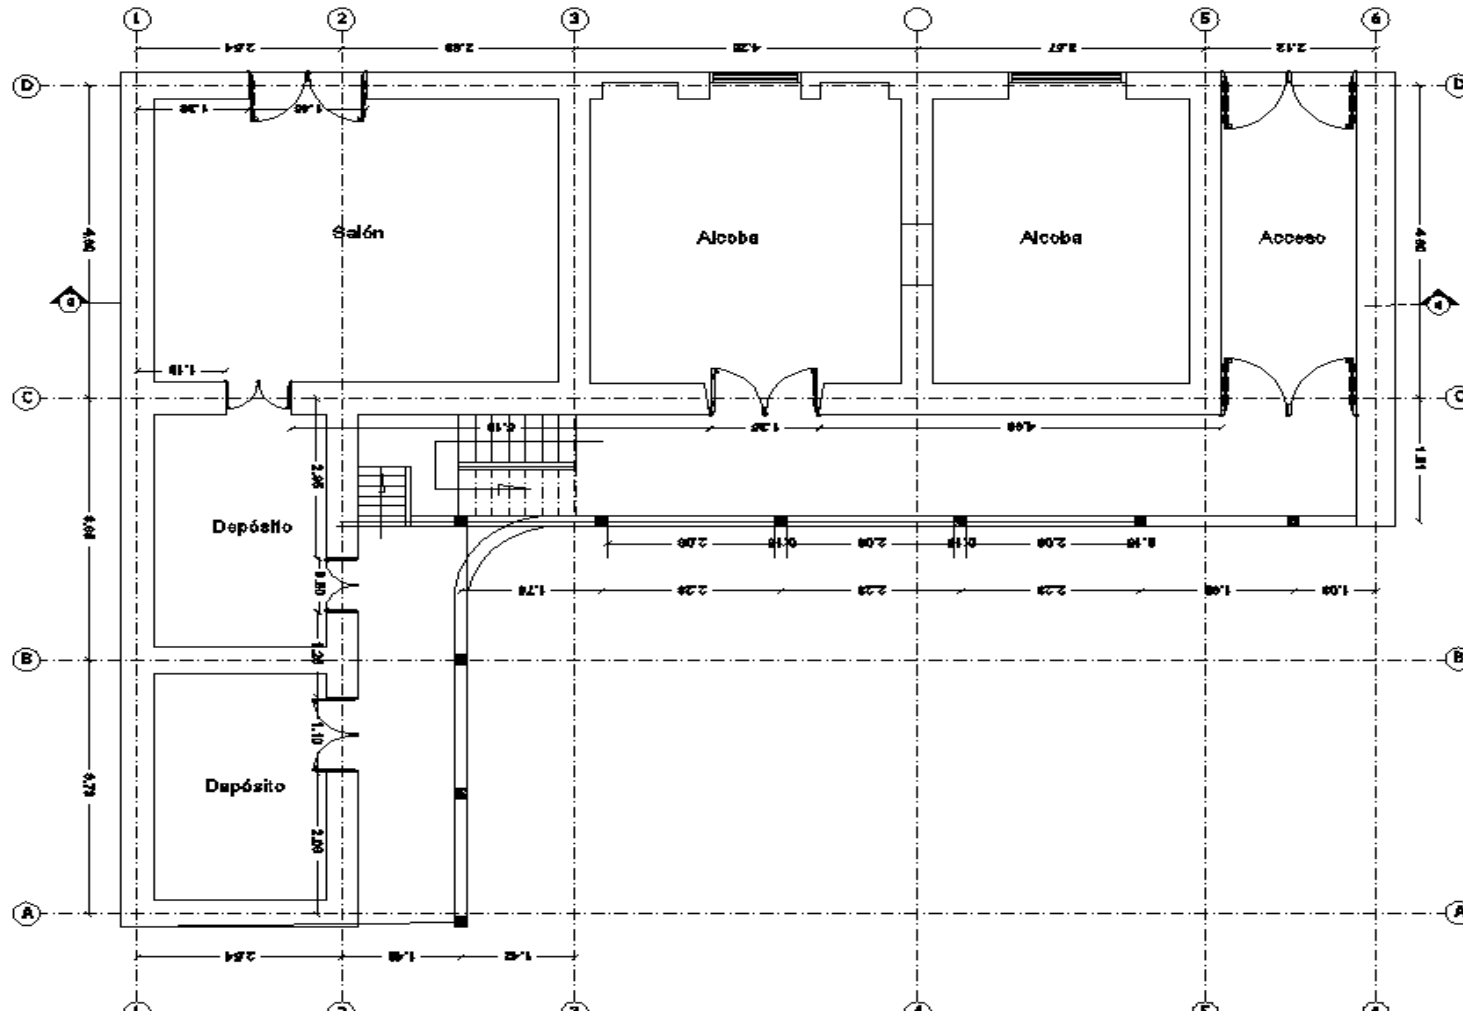
Figura 28 Plantas casa la paz, piso 1

Nota. Se aprecia en el plano el primer piso de la casa, donde se tienen 2 depósitos que en la actualidad presentan un gran deterioro; adicionalmente se encuentra el salón principal, 2 alcobas y un garaje, este último conserva su piso original. Fuente: Elaboración propia

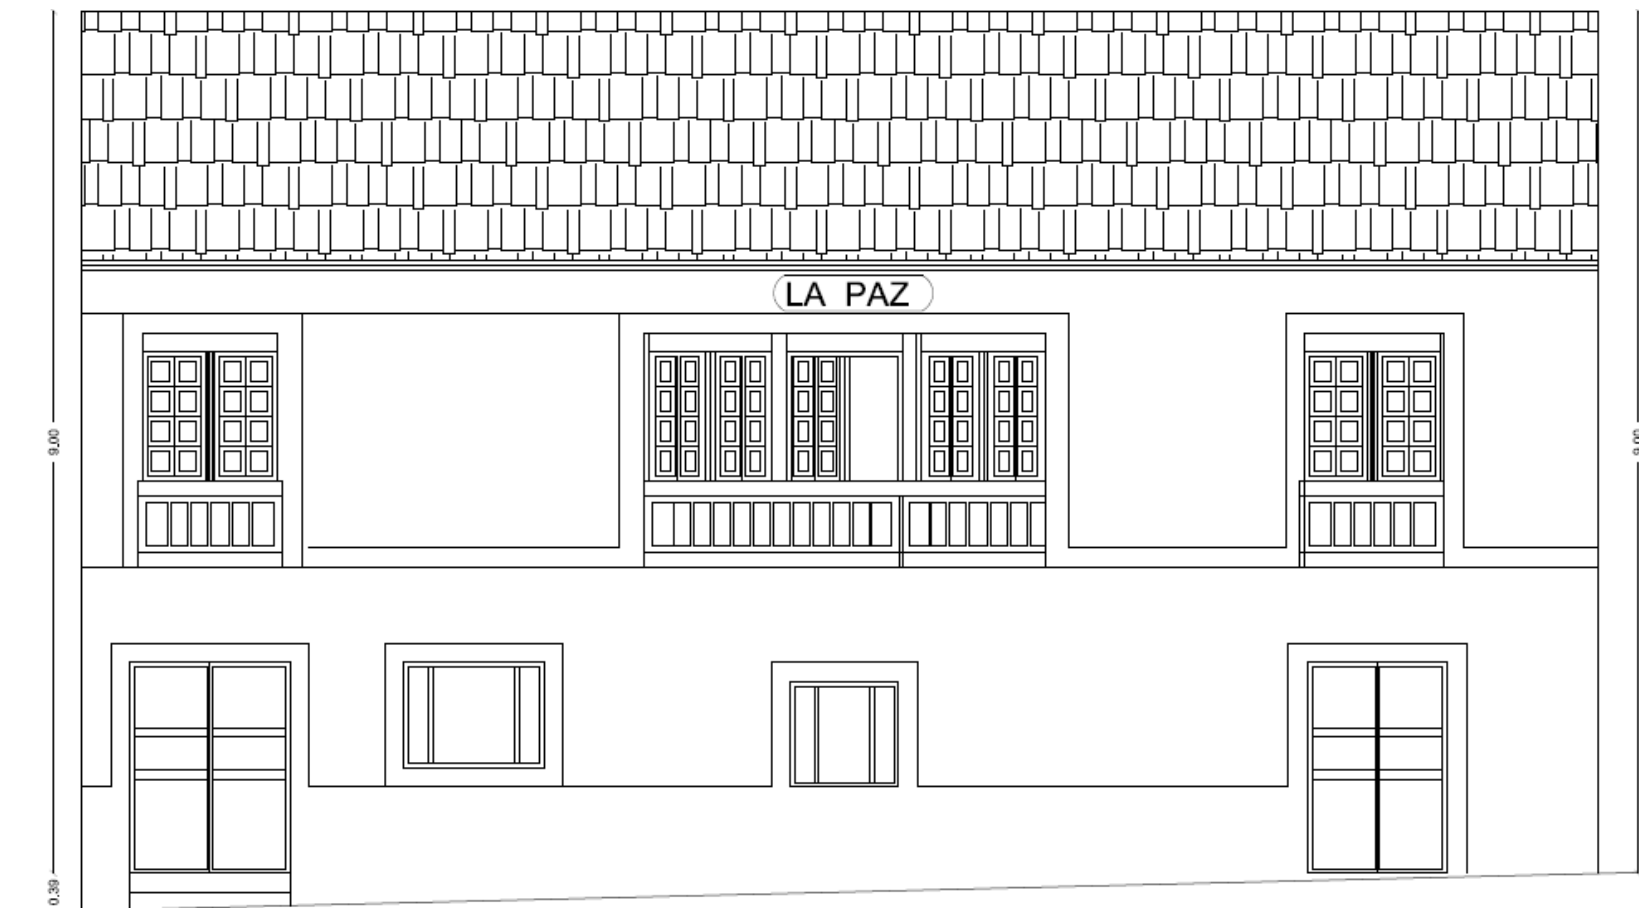
Figura 30 Fachada principal Casa de la Paz

Nota. Fachada principal de la casa. Donde se muestra una altura de 9 y 9.39 m. Esto debido a una leve inclinación de la casa y/o terreno. Fuente: Elaboración propia

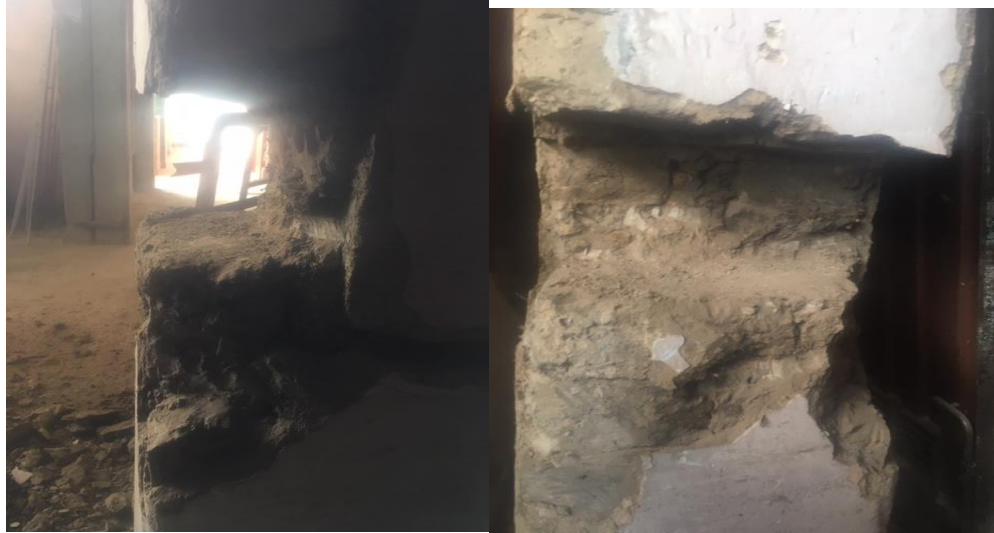
Figura 41 Extracción de los adobes en muro divisorio de cocina y patio

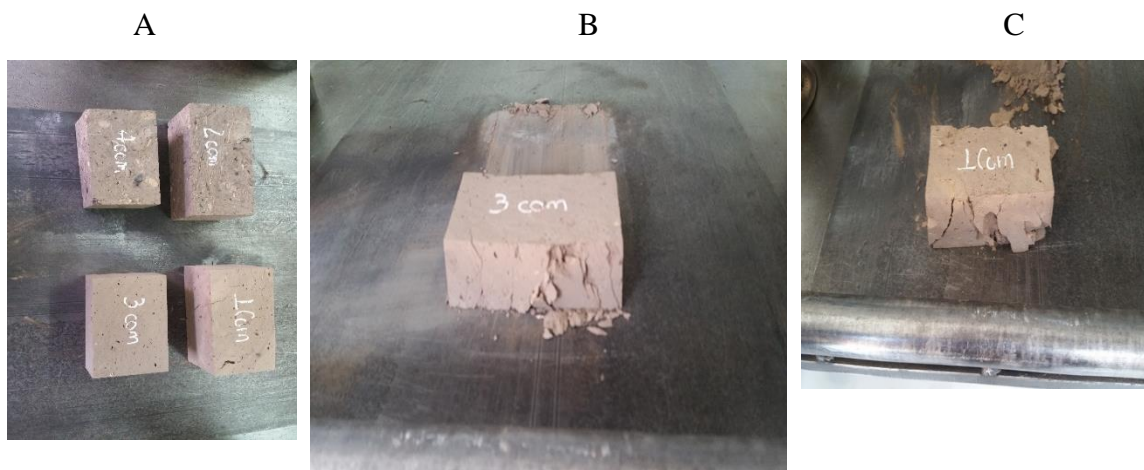
Figura 42 Muestras antes y después de falladas

Nota. A) Se aprecian las 4 muestras del adobe extraído, debidamente cortadas por la empresa encargada del estudio. B y C) Muestras falladas. Estas fotografías fueron obtenidas en el laboratorio.

De acuerdo con los ensayos de resistencia a compresión y absorción, se puede determinar que los bloques de adobe tienen buena resistencia al aplastamiento ante un evento sísmico o un evento mecánico, como es evidente en este tipo de estructuras, pero tienen un alto nivel de absorción de agua causante de las diferentes lesiones por humedades y cambios térmicos generando las fisuras en los revoques de los muros y también por irregularidades en los aleros y la protección contra humedades.
