| IMPERMEABILIZACION CUBIERTA Y LOSA DE CUBIERTA. | | 002 - CUBIERTA | 15 DE ENERO DE 2018 |
| ING. FABIAN ERNESTO ARANGO PINEDA | | UNIVERSIDAD SANTO TOMAS<br>ESPECIALIZACION EN PATOLOGIA DE LA CONSTRUCCION COHORTE 1-2017. BOGOTA | |

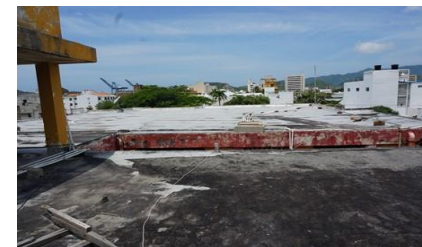
PERDIDA DE  
RECUBRIMIENTOS,  
DESPRENDIMIENTO DE  
LA MEMBRANA,  
ELEMENTOS ADOSADOS  
Y COLOCADOS SOBRE  
LA CUBIERTA,  
DEFICIENTES REMATES  
DE LA MEMBRANA.
