## FICHA DE INSPECCIÓN Y EVALUACIÓN PATOLÓGICA

### 1. ESTADO GENERAL DEL PREDIO EDIFICIO NAVARRO-BOGOTÁ D.C.

FICHA GENERAL DE LESIONES POR ESPACIO

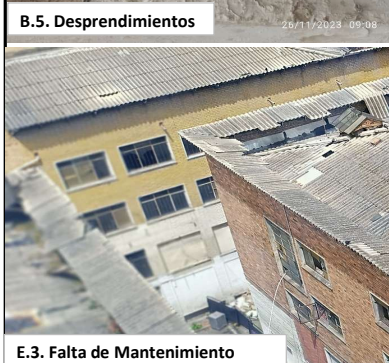
D.2. Mohos y hongos

Además, se identificaron problemas en la estructura, donde algunos de sus elementos presentan afectaciones por hongos y

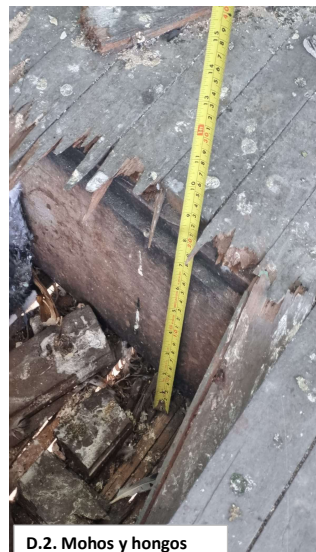
B.5. Desprendimientos

Además, se constató una afectación significativa en la madera del piso debido a la presencia de palomas, sus nidos y materia fecal. Además, se encontraron signos de afectación por humedad en el mismo. En el techo, se detectó un desprendimiento del acabado, exponiendo la esterilla subyacente y en dos zonas hasta pérdida de este elemento, este desprendimiento reveló la afectación por hongos en la estructura de la cubierta, así como la pérdida de sección de los elementos portantes.
