**ACTA DE SUSTENTACIÓN DEL CONCEPTO TÉCNICO ANTE LA JAC**

**Proyecto:** EVALUACIÓN PRELIMINAR DE LA VULNERABILIDAD SÍSMICA EN VIVIENDAS DE UNO Y DOS PISOS MEDIANTE INSPECCIÓN VISUAL Y CRITERIOS TÉCNICOS DE LA NSR-10 EN EL BARRIO EL ROBLE DEL MUNICIPIO DE FORTUL EN EL DEPARTAMENTO DE ARAUCA.

# Evaluación preliminar de vulnerabilidad sísmica

# Registro fotográfico por propietario

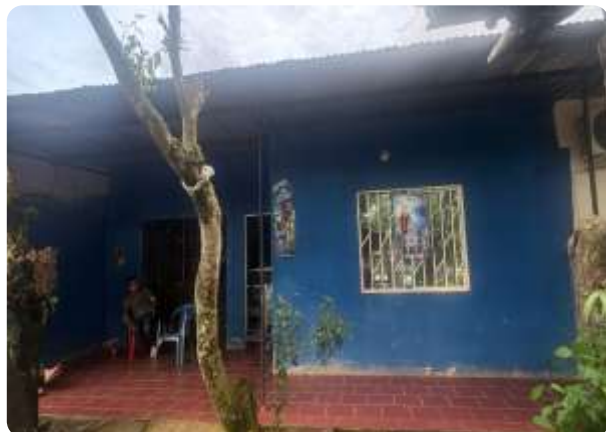
# Mercedes Blanco

Vista general de la fachada y de la cubierta liviana durante la inspección.

FEMA registra condición general y daño visible; NSR-10 orienta revisar mampostería, apoyos de cubierta y deterioro de materiales.

**Separar patología de acabados de señales que requieren seguimiento técnico.**

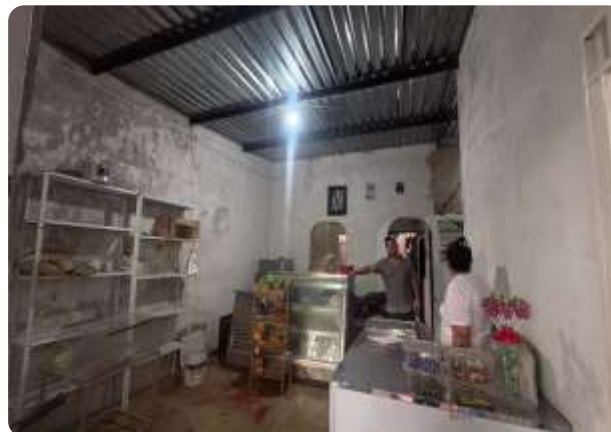
Mampostería pañetada y cubierta metálica sobre perfiles de acero; se registra la configuración interior.

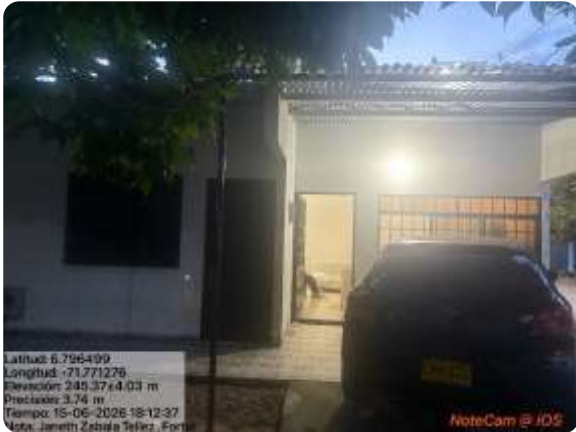
# Janeth Zabala

Vivienda de un nivel con muros pañetados, cubierta liviana y porche frontal cubierto.

FEMA documenta lesiones y conservación; NSR-10 guía la revisión de continuidad del muro y del efecto del deterioro sobre materiales y uniones.

**Registrar y comparar las fisuras permite saber si permanecen estables o evolucionan.**

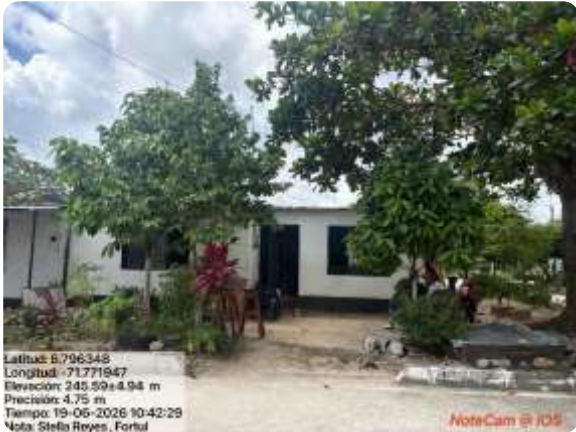
# Stella Reyes

Vista general de la fachada y del entorno inmediato de la vivienda inspeccionada.

FEMA identifica debilidades y deterioro; NSR-10 Títulos C, D y E orientan revisar concreto, mampostería, amarre y apoyo de cubierta.

La continuidad entre muros, elementos de concreto y cubierta condiciona la respuesta sísmica.

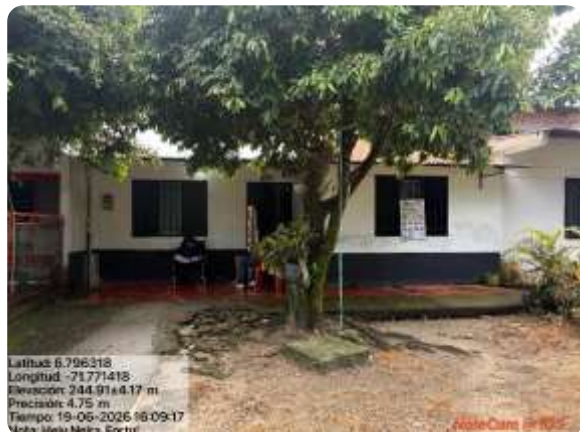
# Hely Neira

Fachada de una vivienda de un nivel con cubierta metálica liviana y área frontal parcialmente revestida.

Una ampliación debe integrarse al sistema resistente y controlar el agua junto a los muros.

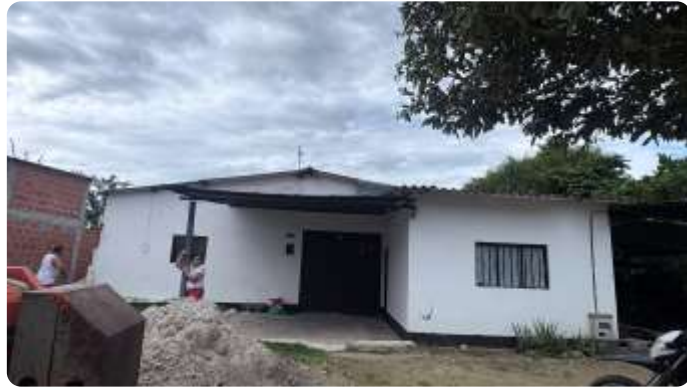
# Isaac Rivera Guarín

Vivienda de un nivel con mampostería revestida y cubierta liviana de varios faldones.

Grieta vertical ligeramente inclinada en el antepecho, con apertura medida superior a 1 cm durante la visita.

Grietas de abertura apreciable en el encuentro muro-arco, con pérdida de revestimiento y separación visible.

FEMA prioriza daño visible relevante; NSR-10 orienta revisar continuidad de muros y vanos, confinamiento y estabilidad de elementos afectados.

La evidencia respalda la prioridad Alta del caso ER-M5-01 para evaluación detallada.

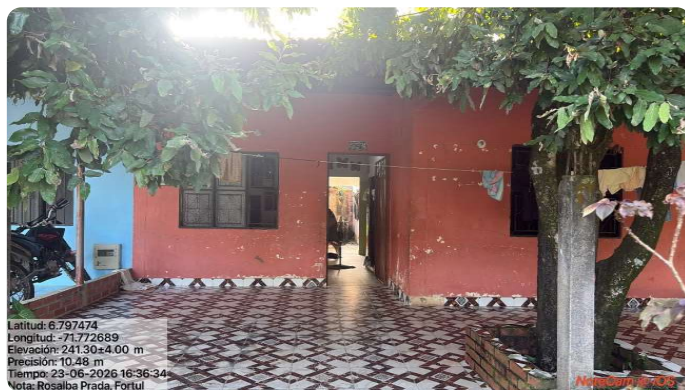
# Rosalba Prada

Vista general de la fachada con mampostería pañetada, carpintería metálica y antejardín revestido.

FEMA registra daño y deterioro; NSR-10 Título C orienta revisar recubrimiento, corrosión y capacidad del concreto, y Título E el amarre del muro.

El acero expuesto y la posible deformación justifican revisión técnica prioritaria del elemento.

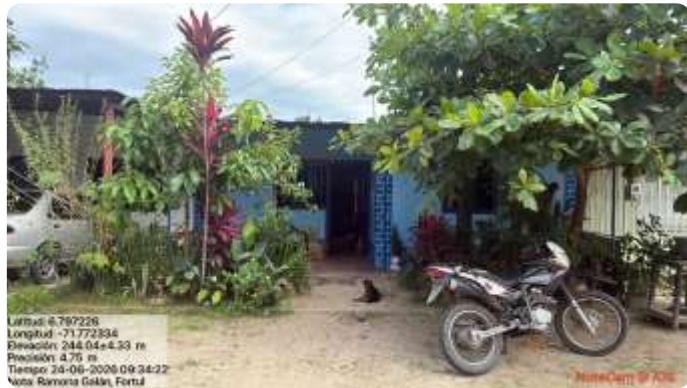
# Ramona Galán

Vista general de la fachada, cubierta liviana y área frontal sin pavimentar.

FEMA registra tipología y patrón de daño; NSR-10 Título D orienta revisar trabazón, juntas, continuidad y confinamiento de la mampostería.

El aparejo y las uniones determinan si el muro puede trabajar de forma continua ante un sismo.

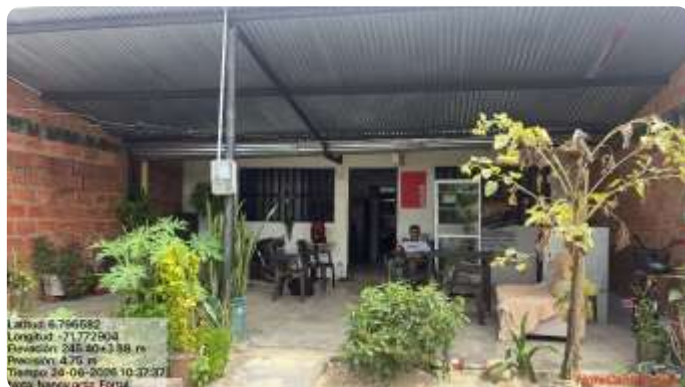
# Nancy Ortiz

Vista general de la fachada y del corredor frontal cubierto de la vivienda.

Un buen estado de acabados no elimina la necesidad de verificar discontinuidades constructivas.

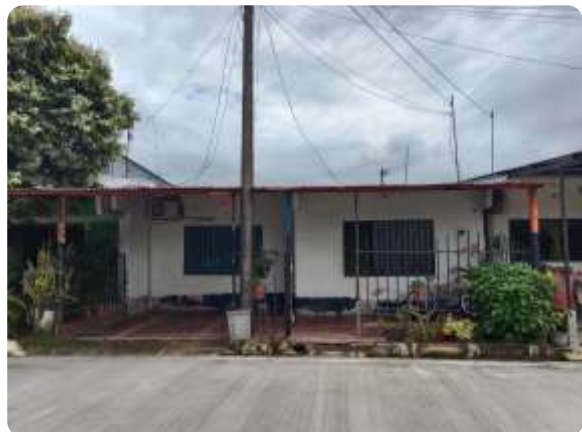
# Luz Marina Rodríguez

Vista general de una vivienda de un nivel con corredor frontal y cubierta liviana.

**El seguimiento con fecha y escala ayuda a distinguir una lesión estable de una activa.**

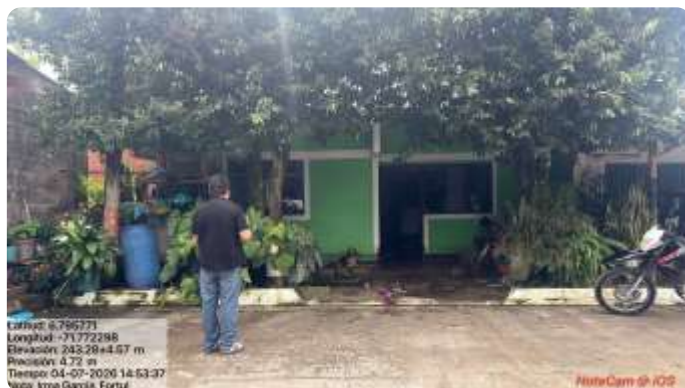
# Irma García

Vista general de la fachada y del entorno inmediato de la vivienda inspeccionada.

FEMA registra daños y cambios constructivos; NSR-10 Títulos D y E orientan verificar dinteles, amarres, aparejo y confinamiento alrededor de vanos.
