TRABAJO PROFESIONAL INTEGRADO II

ESTUDIO DE PATOLOGÍA DEL CONCRETO DE LA SUPERESTRUCTURA DEL  
PUENTE VEHICULAR NORTE DE LA Av. DE LAS AMÉRICAS SOBRE LA Av.  
BATALLÓN CALDAS DE LA INTERSECCIÓN PUENTE ARANDA EN BOGOTÁ D.C.

UNIVERSIDAD SANTO TOMÁS  
VICERRECTORÍA DE UNIVERSIDAD ABIERTA Y A DISTANCIA  
ESPECIALIZACIÓN EN PATOLOGÍA DE LA CONSTRUCCIÓN  
BOGOTÁ, 2019

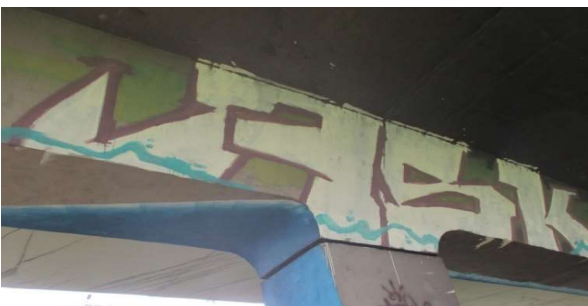
| TIPO DE LESIONES | ELEMENTOS | | | | REGISTRO FOTOGRAFICO | OBSERVACIONES Y COMENTARIOS |
|---|---|---|---|---|---|---|
| Manchas | X | | | | | Manchas negras localizadas. También se observó alto tráfico vehicular incrementando el problema debido a la contaminación por combustión bajo los puentes |

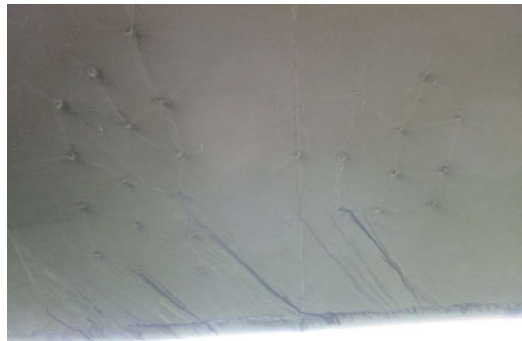
| TIPO DE LESIONES | ELEMENTOS | | | | REGISTRO FOTOGRAFICO | OBSERVACIONES Y COMENTARIOS |
|---|---|---|---|---|---|---|
| Manchas | | | | | | Fisuras inyectadas en el tablero del puente vehicular |

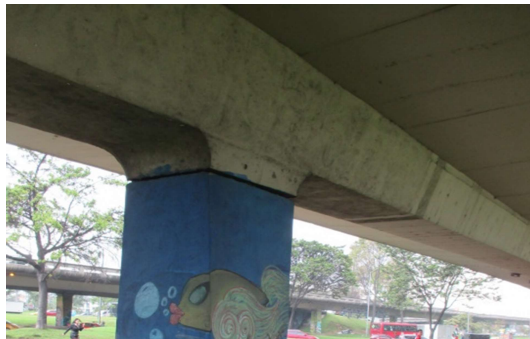
| TIPO DE LESIONES | ELEMENTOS | | | | REGISTRO FOTOGRAFICO | OBSERVACIONES Y COMENTARIOS |
|---|---|---|---|---|---|---|
| Manchas | | | | | | Cambio de textura en el concreto de las vigas |

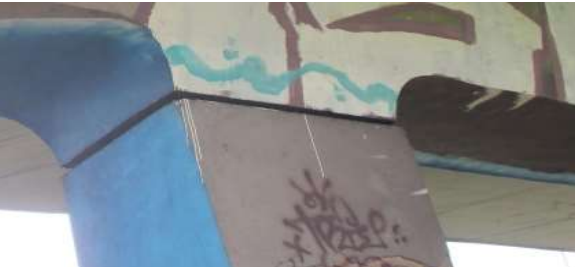
| TIPO DE LESIONES | ELEMENTOS | | | | REGISTRO FOTOGRAFICO | OBSERVACIONES Y COMENTARIOS |
|---|---|---|---|---|---|---|
| Manchas | | | | X | | Dada la altura de las pilas no fue posible observar todos los apoyos elastoméricos; aquellos que fue posible observar, se encontraron en buen estado, salvo manchas por combustión. |

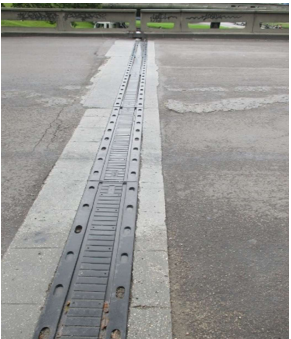
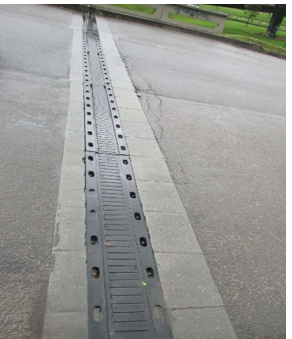
| TIPO DE LESIONES | ELEMENTOS | | | | REGISTRO FOTOGRAFICO | | OBSERVACIONES Y COMENTARIOS |
|---|---|---|---|---|---|---|---|
| Manchas | | | | | | | Se observa que las juntas de dilatación elastoméricas del costado oriental y occidental se encuentran en buen estado, salvo suciedad por falta de mantenimiento y limpiezas de las mismas. |

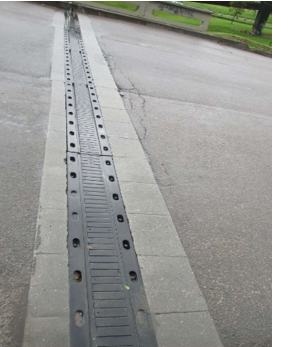
| TIPO DE LESIONES | ELEMENTOS | | | | REGISTRO FOTOGRAFICO | OBSERVACIONES Y COMENTARIOS |
|---|---|---|---|---|---|---|
| Manchas | | | | | | Fisuras en la carpeta asfáltica alrededor de la junta de dilatación elastomérica |

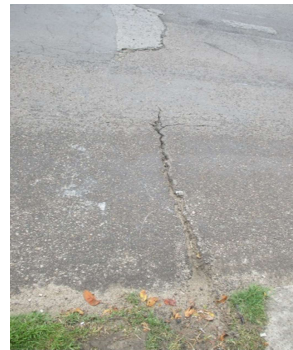
| TIPO DE LESIONES | ELEMENTOS | | | | REGISTRO FOTOGRAFICO | OBSERVACIONES Y COMENTARIOS |
|---|---|---|---|---|---|---|
| Manchas | | | | | | Fisuras a la estrada de la estructura en el costado oriental |

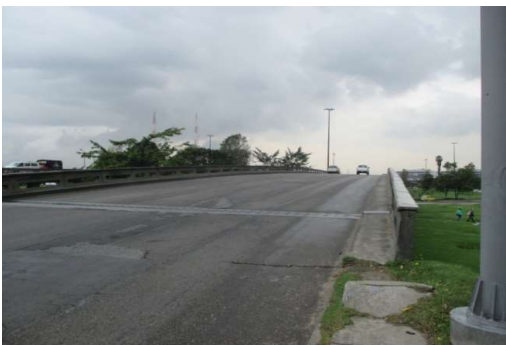
| TIPO DE LESIONES | ELEMENTOS | | | | REGISTRO FOTOGRAFICO | OBSERVACIONES Y COMENTARIOS |
|---|---|---|---|---|---|---|
| Manchas | | | | | | Fisuración a la entrada de la estructura |

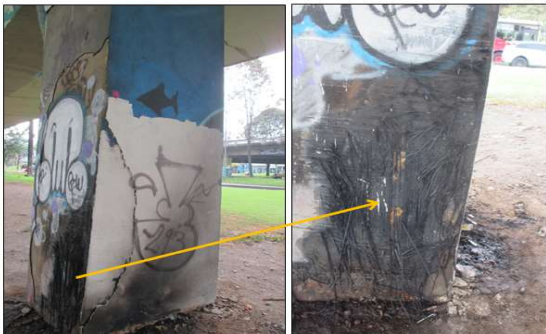
| TIPO DE LESIONES | ELEMENTOS | | | | REGISTRO FOTOGRAFICO | | OBSERVACIONES Y COMENTARIOS |
|---|---|---|---|--|---|---|---|
| Manchas | | | | | | Se observó un reforzamiento con fibras de carbono en todas las columnas del puente vehicular. Se observó que se realizó una fogata al lado de una de las pilas que probablemente afectó el reforzamiento | |

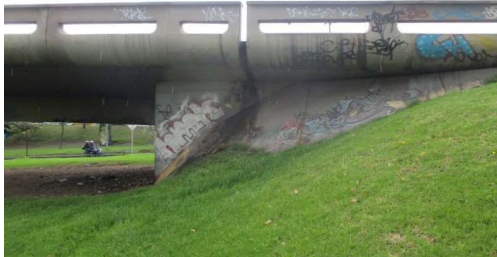
| TIPO DE LESIONES | ELEMENTOS | | | | REGISTRO FOTOGRAFICO | OBSERVACIONES Y COMENTARIOS |
|---|---|---|---|--|---|---|
| Manchas | | X | | | | Estructura de aproximación al puente |
