## **INFORME MENSUAL SUPERVISIÓN DEL PROYECTO TORRES DEL PARQUE 50 UNIDADES DE VIVIENDA**

**OBJETO:** LLEVAR A CABO SUPERVISIÓN AL PROYECTO TORRES DEL PARQUE, PARQUE, EN EL CONTROL DE CALIDAD DE MATERIALES, SEGUIMIENTO A LA EJECUCIÓN CONSTRUCTIVA, VERIFICAR DIMENSIONES, VERIFICAR CUANTÍAS INSTALADAS.

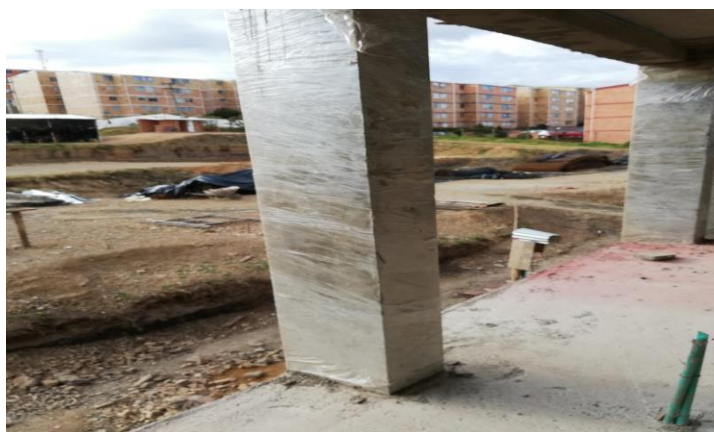
Se verificó las dimensiones de las columnas de primer nivel, del Bloque 1 Torre B. Donde patológicamente se encontró poros en el concreto de algunas columnas, con un tamaño pequeño, también se evidencio en algunas esquinas de las columnas de este bloque estaban un poco defectuoso. Con respecto a las dimensiones de los tres tipos de columnas de esta torre; cumplen con la sección especificada en el plano estructural.

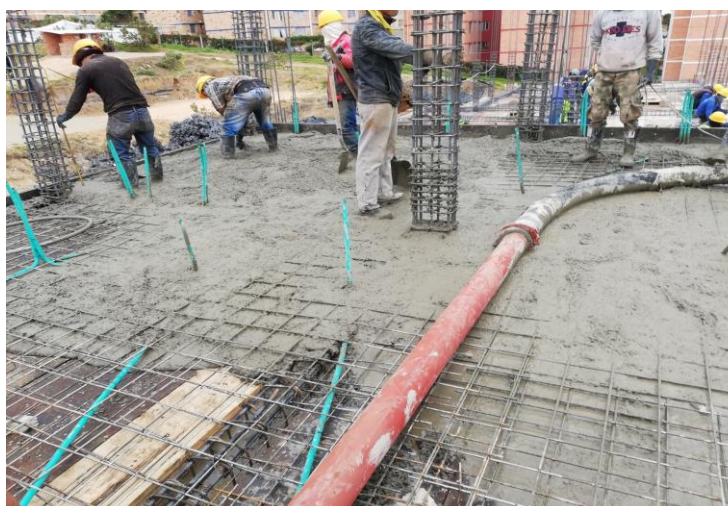
*Ilustración 14 Acompañamiento fundida de la losa entrepiso nivel 3 B1TB*

Se realizó acompañamiento de fundida a la losa de entrepiso del B1TB, antes de esto se verificó que la malla de refuerzo, tuviera su union con el grafil en las zonas de intersección de vigas. Igualmente se verifico el distanciamiento de los flejes de las vigas antes de proceder al acompañamiento de la fundidad de dicha placa.

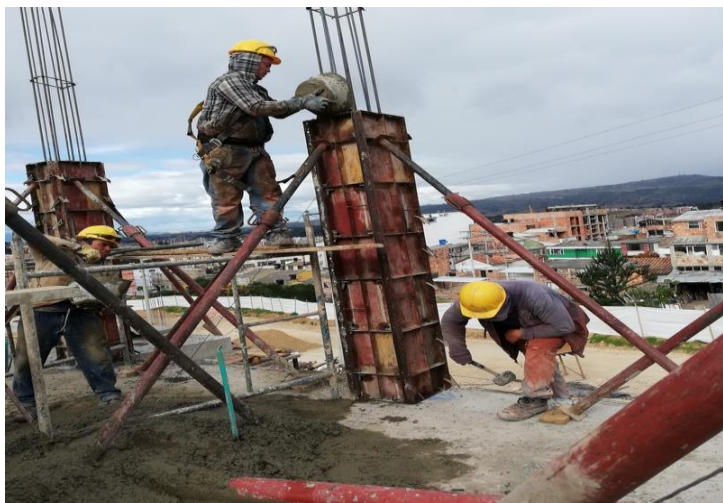
*Ilustración 17 Fundida columnas nivel 3 B1TB*

Además, se realizó acompañamiento a la fundida de estas columnas. Igualmente, se hizo el ensayo de Slump y se evidenció un asentamiento de 5”.

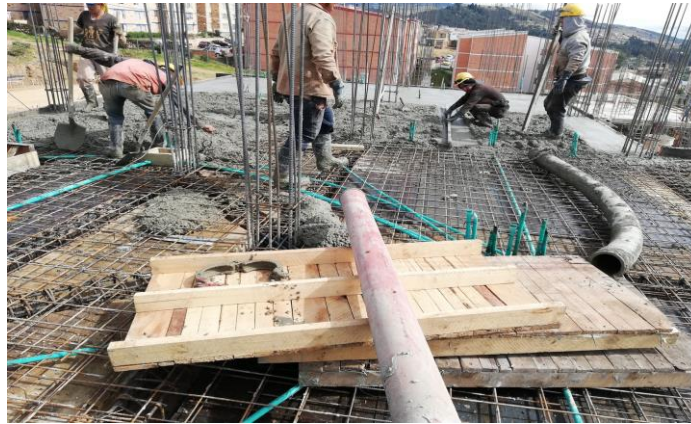
*Ilustración 19 Fundida losa de entrepiso nivel 4 B1TB*

Se realizó acompañamiento de fundida a la losa de entrepiso del B1TB nivel 4, antes de esto se verificó que la malla de refuerzo, tuviera su unión con el grafil en las zonas de las vigas. Igualmente se verificó el distanciamiento de los flejes de las vigas antes de proceder al acompañamiento de la fundición de dicha placa

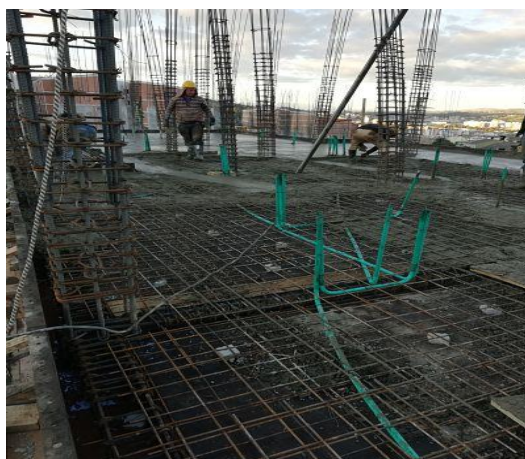
*Ilustración 25 Acompañamiento fundida losa de entrepiso 2 nivel*

Igualmente, se hizo acompañamiento a la fundida de esta losa de entrepiso. Como verificación al concreto usado en obra se ejecutó Slump para determinar el asentamiento del concreto usado en obra (4,5”).

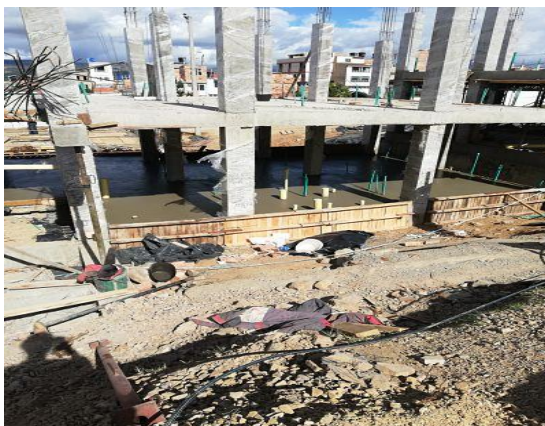
*Ilustración 28 Placa de contrapiso B2TB*

Para la escalera del primer nivel de esta torre, se verificó el número de acero instalado, distanciamiento del acero de refuerzo. Exactamente cumplía con los indicado en el plano. Posteriormente, se realizó acompañamiento a la fundida de la escalera y placa de contrapiso.

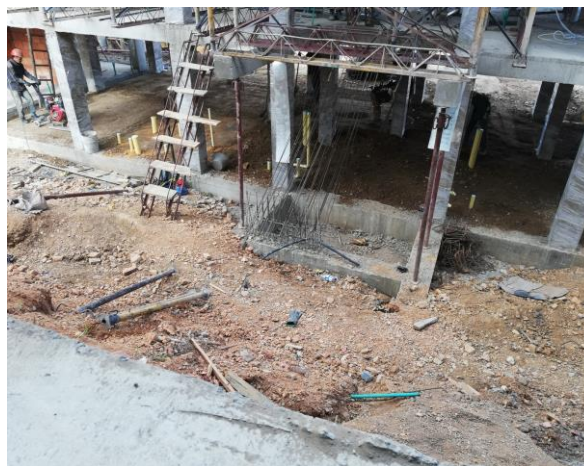
*Ilustración 32 Placa de contrapiso*

Se realizó acompañamiento a la ejecución constructiva de la losa de contrapiso, donde se ejecutaron actividades de compactación del recebo para la placa e igualmente la fundida de esta losa.

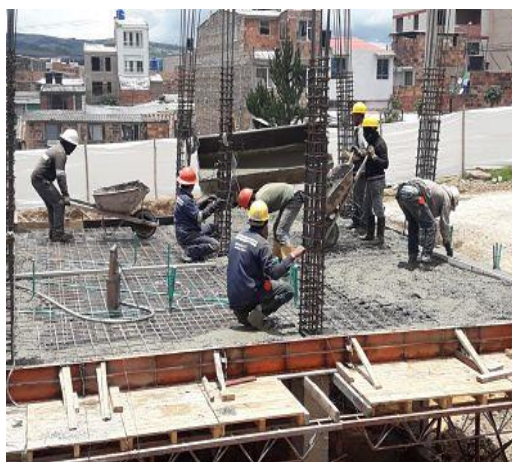
*Ilustración 34 Acompañamiento fundida de la losa de entrepiso nivel 2*

En la losa de entre piso del segundo nivel de esta torre, se realizó verificación comparando con el plano estructural. Igualmente se verificó el espaciamiento de los flejes de las vigas áreas de esta losa, la separación de los flejes era adecuada. Se realizó seguimiento a la fundida de la columna.

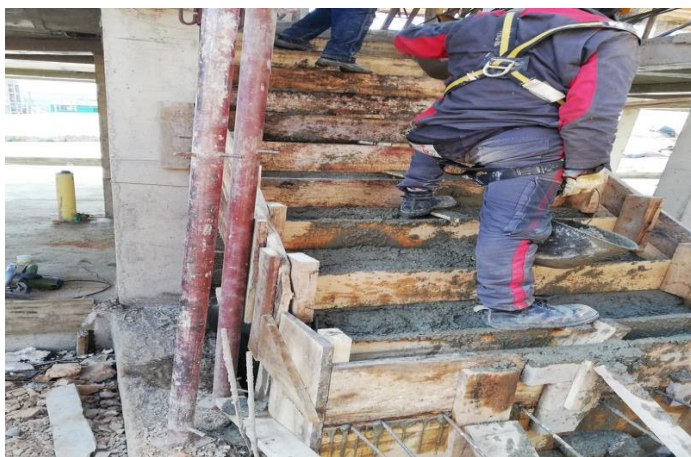
*Ilustración 36 Fundida de escalera B4TB nivel 1.*

La escalera del primer nivel del B4TB, se le verificó y comparó con los planos estructurales. Evidenciado que los aceros indicados en el plano estructural, correspondía a los aceros instalados. También se realizó acompañamiento a la fundida de este elemento estructural.

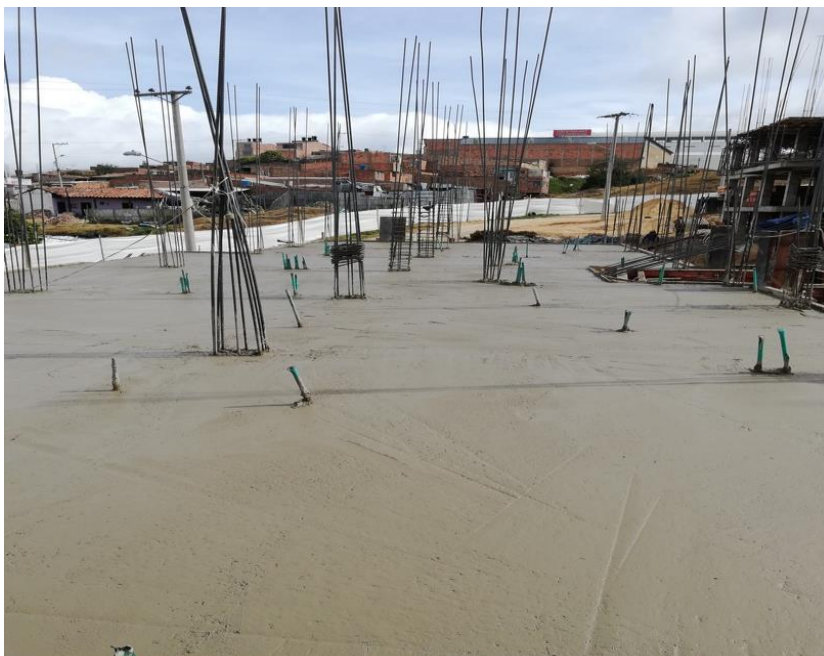
*Ilustración 37 Terminación de fundida losa de entrepiso nivel 3 B4TB*

Se realizó seguimiento a la fundida de la losa de entrepiso nivel 3 de este mismo bloque. (ver imagen siguiente)

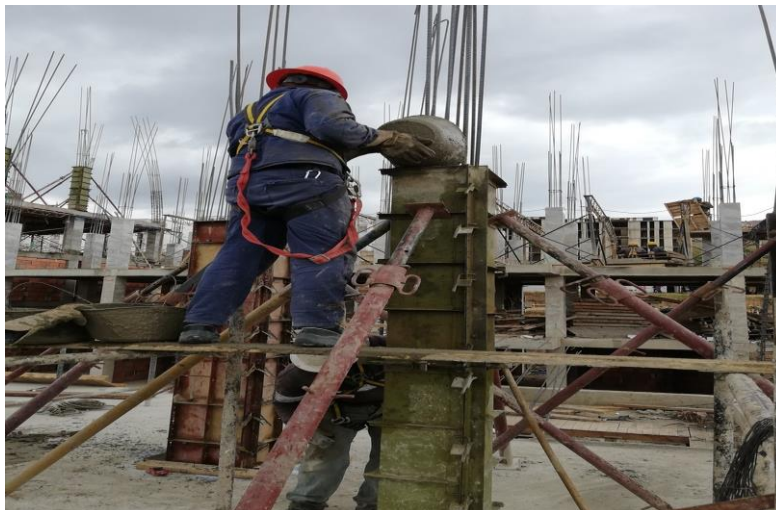
*Ilustración 39 Fundida de columnas B4TB nivel 3*

Se realizó acompañamiento al encofrado de columnas B4TB nivel 3, Verificando su respectivo nivel por medio de la plomada como herramienta para comprobar su nivelación. Además, se realizó acompañamiento a la fundida de estas columnas B4T4.

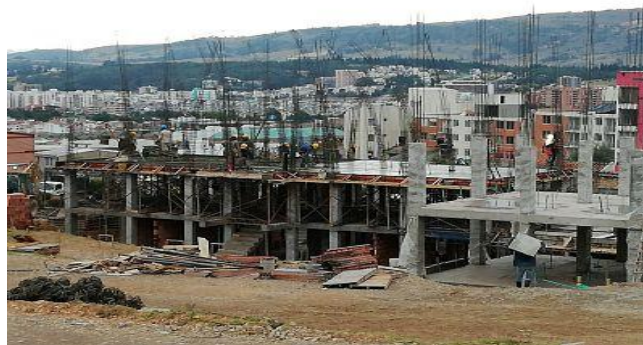
*Ilustración 48 Acompañamiento a fundida de losa 3 nivel*

En la losa de entre piso del tercer nivel de esta torre, se realizó verificación comparando con el plano estructural. Igualmente se verificó el espaciamiento de los flejes de las vigas áreas de esta losa, la separación de los flejes era adecuada. Además, se acompañó en la fundida de la losa. En el ensayo realizado de Slump; el concreto utilizado presentaba un asentamiento 5,5”.

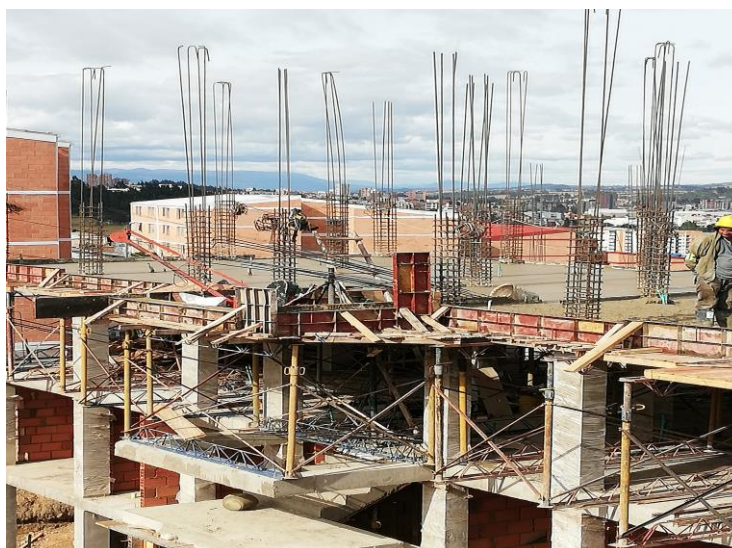
*Ilustración 51 Seguimiento fundida B5TB nivel 4*

Se realizó seguimiento a la fundida de la losa de entrepiso nivel 4 de este mismo bloque. (ver imagen siguiente)
