Estudio Patológico del Edificio de Talleres de la Universidad Pedagógica y Tecnológica de  
Colombia, de la Ciudad de Tunja

Trabajo de Grado para Optar el título de Especialista en Patología de la Construcción

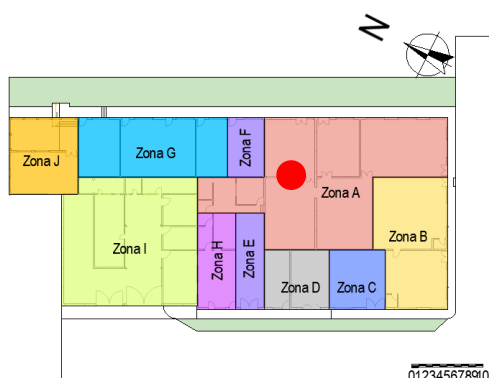
Imagen 10 Localización lesión 1

Descripción de la lesión: El pañete del muro presenta fisuras y grietas debido a la sobrecarga que está teniendo el muro, se evidencia en la parte inferior del muro un desprendimiento del pañete debido al mismo tema y sumado a esta, la presencia de humedad debido a que la canal presenta un goteo.

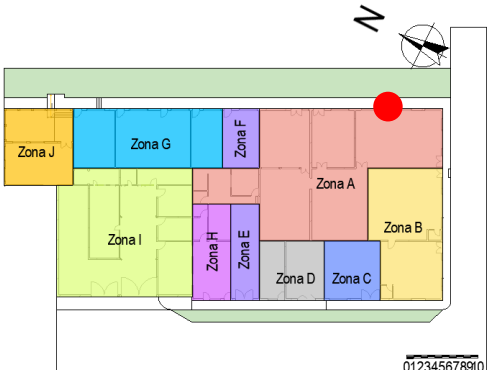
| <p>Descripción de la lesión: Se realiza un inadecuado proceso de instalación de las redes eléctricas, afectando al elemento estructural de la viga, sin embargo, la lesión no afecta el núcleo del elemento.</p> | |

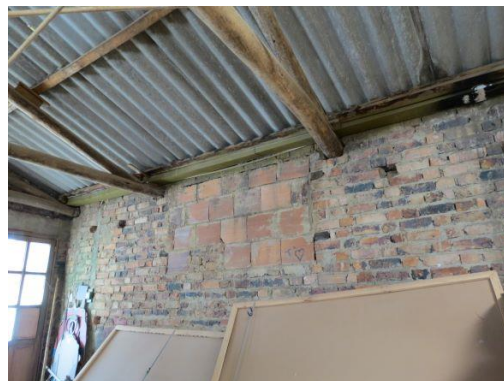
Imagen 15 Lesión humedad en estructura de cubierta

Descripción de la lesión: La canal al no estar bien instalada, al igual que la teja, lo cual permite el paso del agua al interior, afectando directamente a la estructura en madera de la cubierta, comenzando a presentar una humedad por filtración, lo que ocasiona una segunda lesión por suciedad.

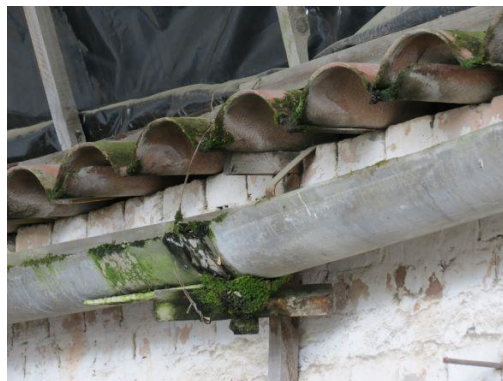
Imagen 17 Lesión Aparición de agentes bióticos

Descripción de la lesión: Se presenta una lesión química por organismos vegetales, producida por la presencia de humedad constante y la rugosidad y porosidad de la superficie de la canal. Se evidencia que la canal al estar mal instalada permite de igual forma el empozamiento el agua.

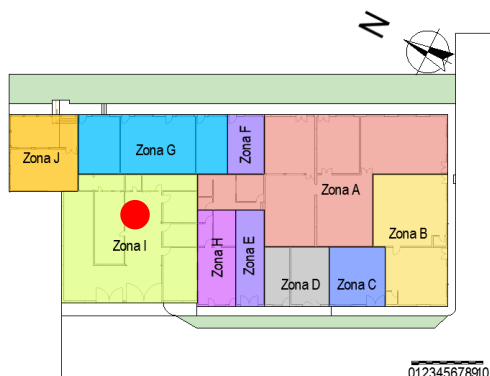
Imagen 18 Localización lesión 5

Descripción de la lesión: La cubierta no fue instalada adecuadamente lo cual ocasiono el paso del agua a la estructura de la misma, lo cual ocasiono un proceso de pudrición de la madera y debido a la carga que esta recibe, se presentó una falla mecánica en la estructura.

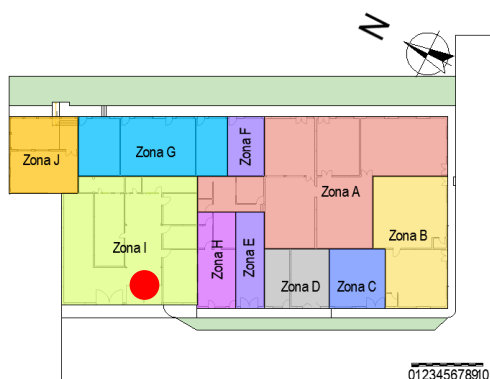
Imagen 20 Localización lesión 6

Descripción de la lesión: Se presenta fisuras y grietas en la placa de contrapiso, ocasionadas la erosión que ha venido en aumento a lo largo de los años, sumado a que esta zona se encuentra a la intemperie, ya que la cubierta que cubre el espacio no se encuentra en adecuadas condiciones.

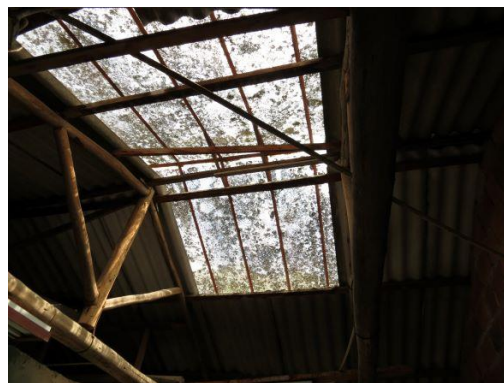
Imagen 23 Lesión ensuciamiento

Descripción de la lesión: Hay presencia de ensuciamiento en cubierta translúcida, esta es causa de acumulación de partículas y la geometría de la cubierta con un grado de inclinación bajo. Es un elemento al que no se le ha hecho ningún mantenimiento ni limpieza, lo que hace que las partículas formen costras de la materia orgánica que caen allí.

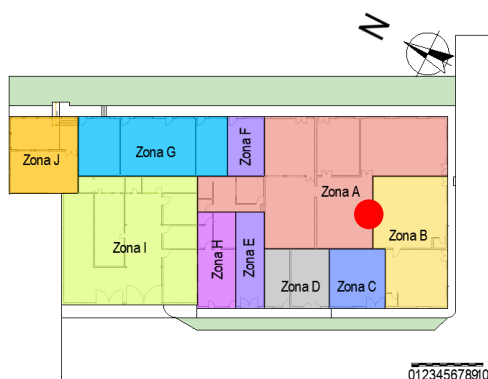
Imagen 24 Localización lesión 8

Descripción de la lesión: Hay filtraciones en la cubierta por fallos de diseño y la estructura es en cerchas de madera que recibe estas filtraciones, aumentando su contenido de humedad y volviéndose susceptible ante organismos bióticos como los hongos que generan la pudrición. Adicionalmente el mal planteamiento de la estructura puede generar la restricción de la misma ante algún movimiento pudiendo ocasionar fallas mecánicas.

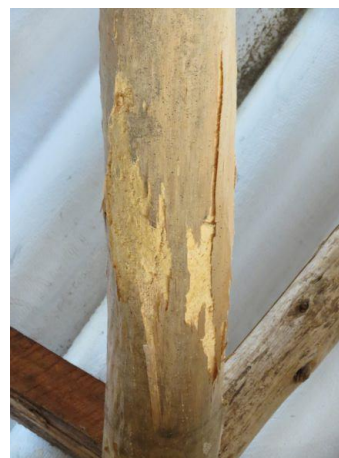
Imagen 27 Lesión por organismos

Descripción de la lesión: Se observa la presencia de organismos de pequeño tamaño (xilófagos), en zonas donde se ve falta de sección del material.

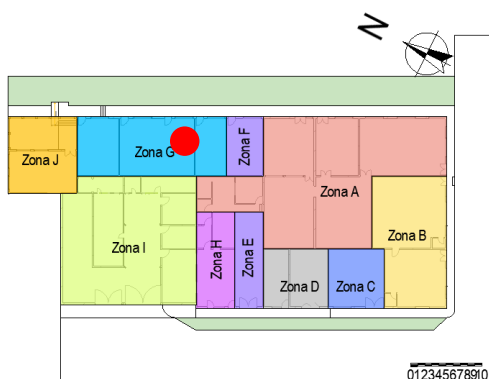
Imagen 28 Localización lesión 10

Descripción de la lesión: En la imagen se observa un color naranjoso en el elemento del sistema de ventilación, este tono deja en evidencia la orrumbre, que indica un proceso de oxidación. Por esta razón se considera que la corrosión es una lesión secundaria de la oxidación, y que la misma es causada por que no hay ninguna protección en el material.

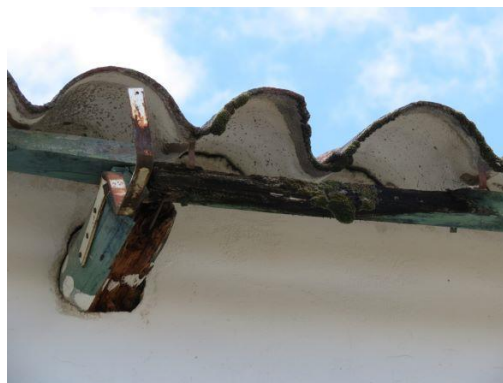
Imagen 31 Lesión por pudrición

Descripción de la lesión: Existencia de humedad por la caída directa del agua en el elemento de madera que sirve de soporte de la cubierta, ocasionando que tenga un alto contenido de humedad y sea susceptible al ataque de hongos que generan la pudrición del elemento.

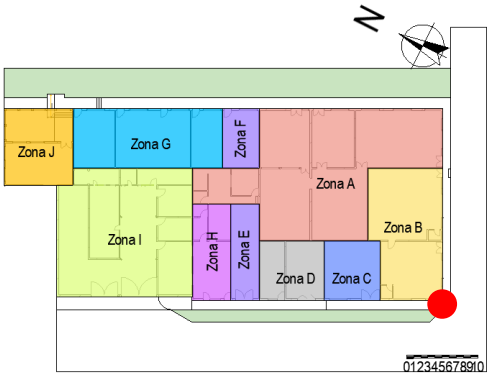
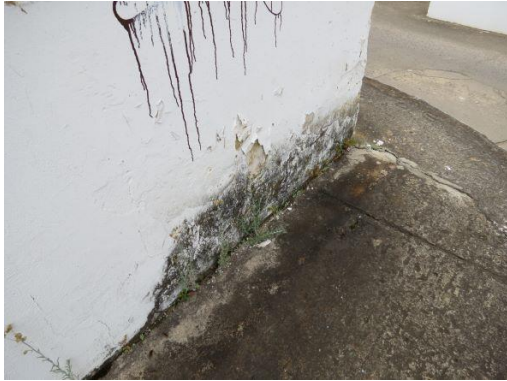
| <p>Descripción de la lesión: Hay eflorescencias en la base del muro exterior de la edificación, ya que en este sector no hay protección del elemento y cae el agua que escurre de la cubierta, filtrándose para luego ascender como humedad por capilaridad.</p> | |

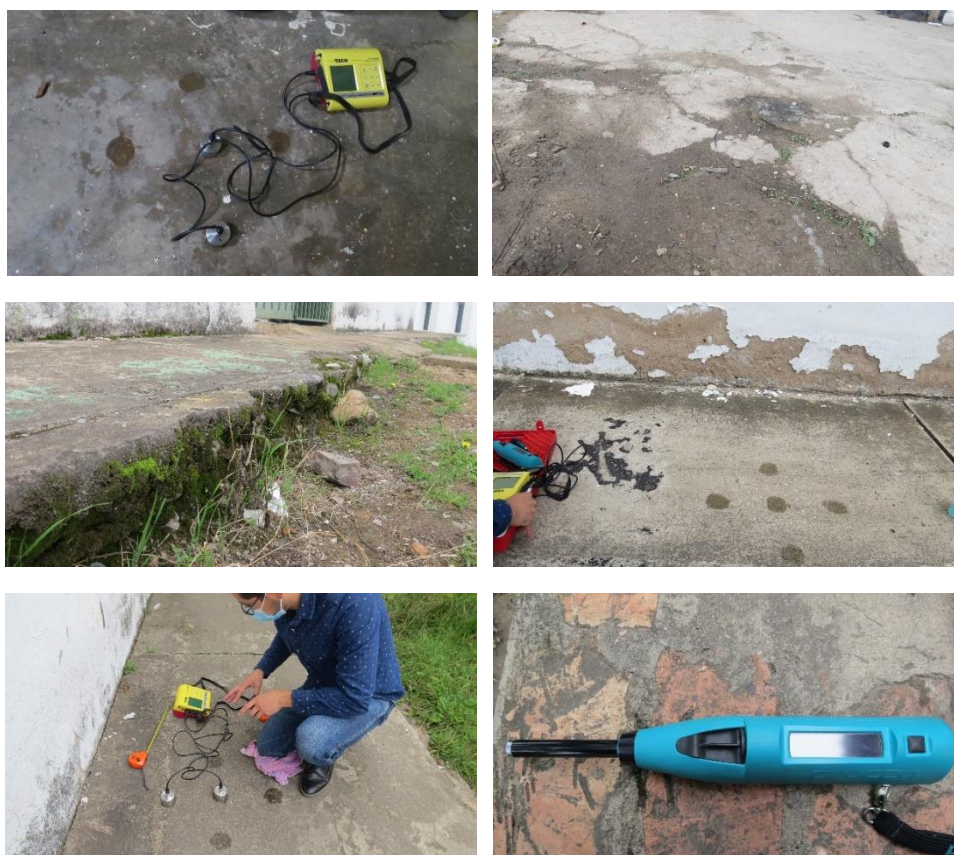
Imagen 47 Ensayos de ultrasonido y esclerometría

De los ensayos realizados de esclerometría y ultrasonido, no todas las tomas arrojaron lecturas claras, debido al mal estado de los elementos ensayados, la presencia de fisuras, grietas, desprendimientos y el desgaste de las superficies, sumado a esto, el bajo espesor de los elementos y los inadecuados procesos constructivos; no obstante, de acuerdo a los resultados obtenidos, se evidencio que el concreto presenta una calidad deficiente.

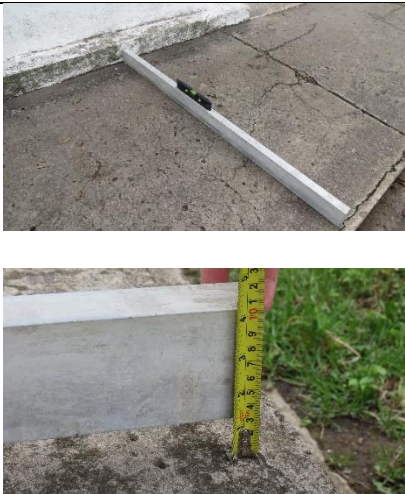
| Localización | Foto | Descripción |
|---|---|---|
| Anden perimetral<br>(Costado Norte) | | Los muros se encuentran plomados, el nivel de la placa varía según la sección donde se realiza la medición; en la primera toma se observa un desnivel hacia la construcción de aprox. 2.5 cm y en la segunda toma un desnivel de aprox. 3 cm hacia la cuneta. |

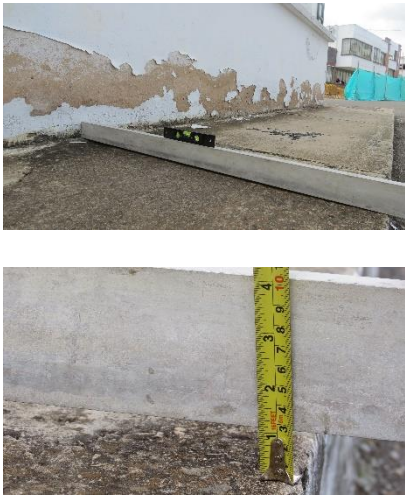
| Anden perimetral<br>(Costado Oriente) | | Los muros se encuentran plomados, el nivel de la placa varía según la sección donde se realiza la medición; en todas las tomas se observa el desnivel hacia la carretera (sentido correcto) y varia de 2cm a 3 cm. |

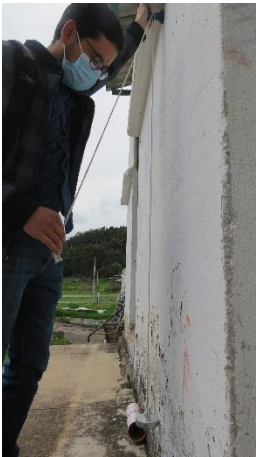
| Anden perimetral<br>(Sur) | | Los muros se encuentran plomados, el nivel de la placa varía según la sección donde se realiza la medición; en todas las tomas se observa un desnivel apropiado, este varía entre 2 cm y 7 cm debido a la inclinación e implantación del edificio en el terreno. |

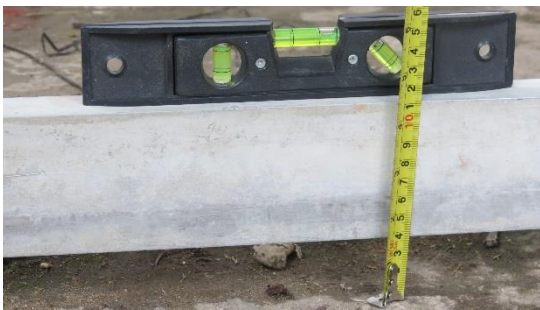
| Placa bodega | | <p>Los muros se encuentran aplomados, el nivel de la placa varía según la sección donde se realiza la medición, ya que en esta placa hay desprendimiento de la sección y un desgaste bastante notorio, se miden huecos de hasta 4 cm de profundidad.</p> |

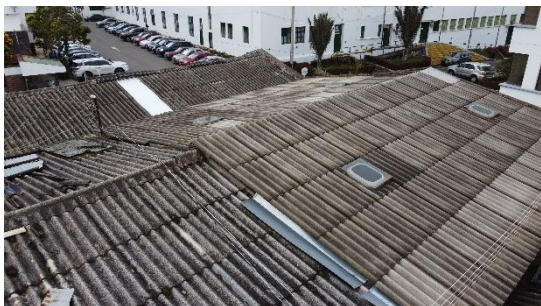
Imagen 54 Cubierta estado actual

Teniendo en cuenta las lesiones presentes en la edificación debido a las afectaciones de la cubierta (humedades por filtración, pudrición, eflorescencias), se propone realizar el siguiente procedimiento:

- a) Inspección visual de la cubierta.
- b) Desmonte del sistema de cubierta.
- c) Instalación sistema de cubierta; se propone cambiar la cubierta de eternit por un sistema más liviano, con el fin de disminuir la carga que los muros reciben de la cubierta.

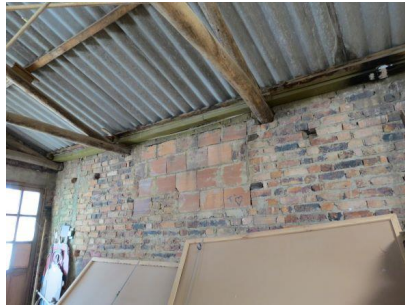
Imagen 58 Viga sin apoyo adecuado sobre muro

- a) Inspección visual de la estructura cubierta.
- b) Identificar elementos afectados y a intervenir de la estructura de cubierta.
- c) Apuntalamiento de la estructura.
- d) Retiro de elementos afectados.
- e) Instalación de nuevos elementos.
- f) Reparación de nudos de la estructura.
- g) Inmunización estructura de la cubierta.

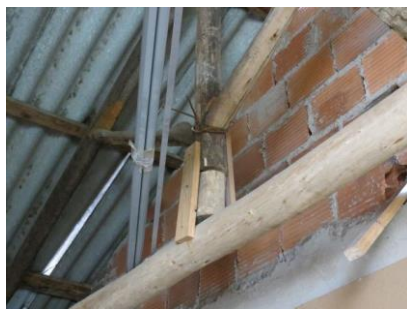
Imagen 64 Reparación inadecuada de nudo

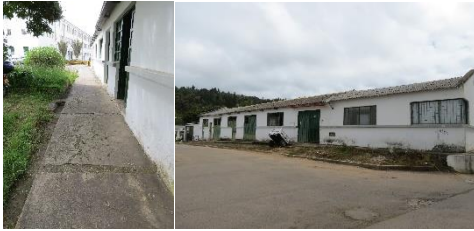
Imagen 68 Canal de piso actual

Con el fin de direccionar el agua de manera apropiada, para evitar lesiones de humedad por capilaridad y eflorescencias se propone realizar el siguiente procedimiento:

- Construcción de canales de piso (garantizando las pendientes).
- Sistema de recolección de aguas lluvias (mismo sistema de canales y bajantes propuestas).

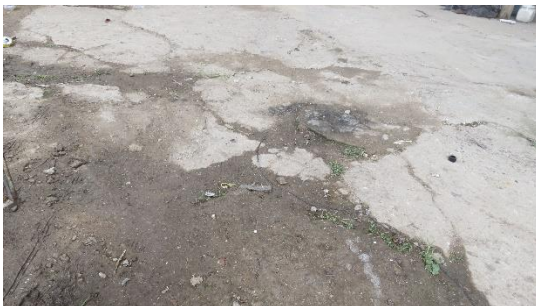
Imagen 70 Placa de contrapiso actual

Teniendo en cuenta las lesiones presentes en la placa (fisuras, desprendimiento, humedad, eflorescencias) y los resultados obtenidos en los ensayos no destructivos realizados, se propone realizar la siguiente intervención:

- a. Demolición de la totalidad de la placa de bodegas.
- b. Excavación para la estructura de placa.
- c. Relleno en recebo compactado.
- d. Instalación de capa de impermeabilización.
- e. Instalación de malla electrosoldada.
- f. Fundida de placa de contrapiso.
- g. Juntas de construcción.
- h. Afinado de piso.
- i. Impermeabilización placa contrapiso.

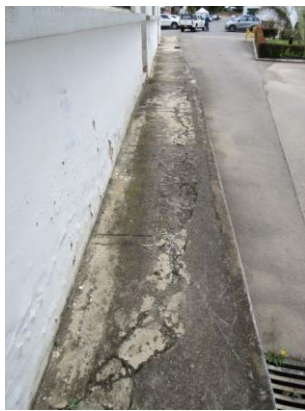
Imagen 74 Estado actual andén perimetral

Debido al mal proceso constructivo, donde no se contemplaron juntas de dilatación ni pendientes en su totalidad, sobre todo el andén perimetral se observan grietas y fisuras, por lo que se propone realizar el siguiente procedimiento:

- e. Instalación de capa de impermeabilización.
- f. Instalación de bordillos / sardinel de confinamiento.
- g. Instalación malla electrosoldada.
- h. Fundición de andén perimetral (garantizar pendientes).
- i. Juntas de construcción.

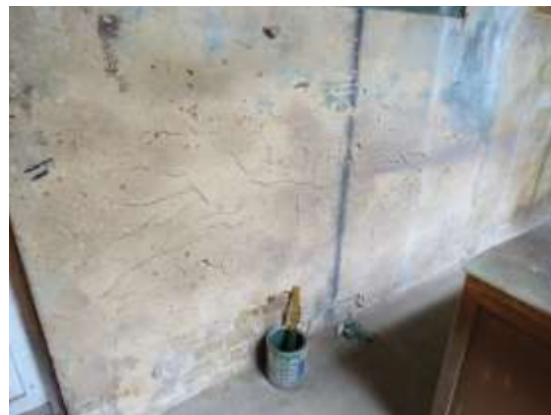
| <b>Universidad Santo Tomás Educación Abierta y a Distancia</b><br><b>Especialización en Patología de la Construcción</b> | | | | <b>UNIVERSIDAD SANTO TOMÁS</b><br>PRIMER CLAUSTRO UNIVERSITARIO DE COLOMBIA<br><small>EDUCACIÓN ABIERTA Y A DISTANCIA</small> | | | | | | | |
|---|--|---|--|---|---|---|--|---|--|---|--|
| Cimentación <input type="checkbox"/> Contrapiso <input type="checkbox"/> | | El pañete del muro presenta fisuras y grietas debido a la sobrecarga que esta teniendo el muro. En la parte inferior del muro se evidencia un desprendimiento debido al mismo tema y sumado a esta, la presencia de humedad, porque la canal presenta un goteo. | | | | | | | | | |
| La sobrecarga que recibe el muro afecto el pañete, lo cual ocasionó el desprendimiento de este y la aparición de fisuras. | | | | Retraccion por secado y falta de mantenimiento | | | | Es necesario realizar un reforzamiento de la estructura de la edificación, con el fin de mejorar las condiciones de estabilidad que esta deba tener. | | | |

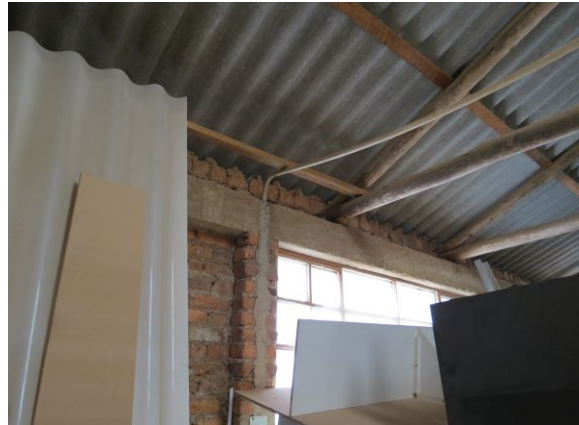
| <b>Universidad Santo Tomás Educación Abierta y a Distancia</b><br><b>Especialización en Patología de la Construcción</b> | | | | <b>UNIVERSIDAD SANTO TOMÁS</b><br>PRIMER CLAUSTRO UNIVERSITARIO DE COLOMBIA<br><small>EDUCACIÓN ABIERTA Y A DISTANCIA</small> | | | | | | | |
|---|--|---|--|---|---|---|--|---|--|---|--|
| Cimentación <input type="checkbox"/> Contrapiso <input type="checkbox"/> | | se realiza un inadecuado proceso de instalacion de las redes electricas, afectado al elemento estructural de la viga, sin embargo la lesion no afecta el nucleo del elemento. | | | | | | | | | |
| Inadecuado proceso constructivo en el que se afecta la integridad estructural de la viga. | | | | Inadecuadas practicas constructivas/ disposición redes eléctricas | | | | Para evitar este tipo de lesiones en la estructura, se deben diseñar ductos o falsos muros los cuales permitan el paso de las tuberías sin afectar a los elementos estructurales. | | | |

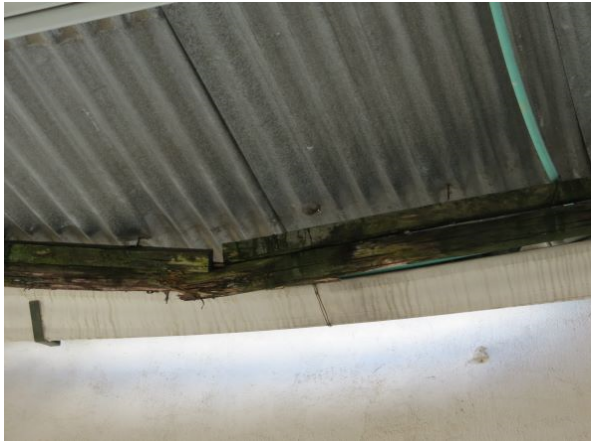
| <b>Universidad Santo Tomás Educación Abierta y a Distancia</b><br><b>Especialización en Patología de la Construcción</b> | | | | <b>UNIVERSIDAD SANTO TOMÁS</b><br>PRIMER CLAUSTRO UNIVERSITARIO DE COLOMBIA<br><small>EDUCACIÓN ABIERTA Y A DISTANCIA</small> | | | | | |
|---|--|---|---|---|---|---|--|---|--|
| Cimentación <input type="checkbox"/> Contrapiso <input type="checkbox"/> | | La cubierta no fue instalada adecuadamente, lo que ocasionó un proceso de pudrición en la madera. Adicional a esto, y debido a la carga que la estructura recibe, se presento una falla mecánica. | | | | | | | |
| La inadecuada instalacion de la cubierta permitió el paso del agua a la estructura, comenzando un proceso de pudricion de la madera y posteriormente la lesion mecánica en la estructura de la cubierta. | | Diseño inadecuado. | | se recomienda el cambio de la estructura de la cubierta y el sistema de cubierta que se esta utilizando. | | | | | |

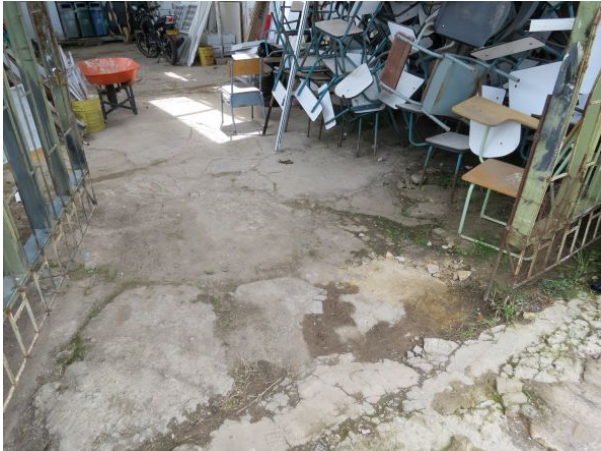
| <b>Universidad Santo Tomás Educación Abierta y a Distancia</b><br><b>Especialización en Patología de la Construcción</b> | | | | <b>UNIVERSIDAD SANTO TOMÁS</b><br>PRIMER CLAUSTRO UNIVERSITARIO DE COLOMBIA<br><small>EDUCACIÓN ABIERTA Y A DISTANCIA</small> | | | | | | | |
|---|--|---|--|---|---|---|---|---|--|---|--|
| Cimentación <input type="checkbox"/> Contrapiso <input checked="" type="checkbox"/> | | se presentan fisuras y grietas en la placa de contrapiso, ocasionadas por la erosión que ha venido aumentando a lo largo de los años, sumado a que esta zona se encuentra a la intemperie, ya que la cubierta que cubre el espacio no se encuentra en adecuadas condiciones. | | | | | | | | | |
