# UNIVERSIDAD SANTO TOMÁS

| <b>UNIVERSIDAD SANTO TOMÁS</b><br>PRIMER CLAUSTRO UNIVERSITARIO DE COLOMBIA<br><small>VIGILADA MINEDUCACIÓN - SNIES: 1704</small> | | | <b>ESTUDIO PATOLÓGICO SEDE DE LA ASOCIACIÓN DE MISIONEROS DE LA JUVENTUD EN LA LOCALIDAD DE SUBA</b><br><b>FICHA TECNICA</b><br><b>(Toma de Datos en Campo)</b> | <b>Ficha No.</b><br><br>2 |

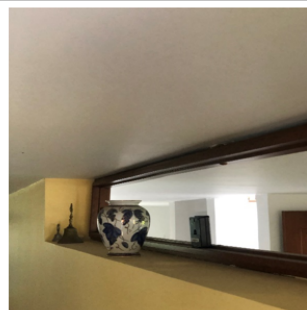
| <b>2.1 MATERIAL</b> | <b>2.2 TIPO DE LESIÓN</b> | <b>2.3 BREVE DESCRIPCIÓN:</b> Se observa una dilatación entre la placa de entre piso y el marco de la ventana, se evidencia un asentamiento ya que hay desprendimiento de elemento estructural (placa de entre piso) y marcos de ventanas. | | <b>3.1 ENSAYOS DE LABORATORIO</b><br><br>NO DESTRUTIVO<br>DESTRUCTIVO<br>N/A | |

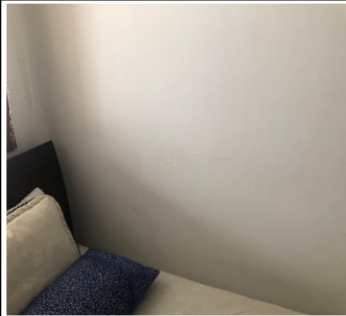
| <b>2.1 MATERIAL</b> | <b>2.2 TIPO DE LESIÓN</b> | <b>2.3 BREVE DESCRIPCIÓN:</b> Se observa una humedad en el muro en mampostería | | <b>3.1 ENSAYOS DE LABORATORIO</b><br><br>NO DESTRUTIVO<br>DESTRUTIVO<br>N/A |
