**ESTUDIO PATOLÓGICO DEL PUENTE PEATONAL AV 40 NO 16B-159 Brr BALATA  
VILLACENTRO  
VILLAVICENCIO (META)**

**UNIVERSIDAD SANTO TOMÁS  
VICERRECTORÍA DE UNIVERSIDAD ABIERTA Y A DISTANCIA  
ESPECIALIZACIÓN PATOLOGÍA DE LA CONSTRUCCIÓN  
VILLAVICENCIO  
2023**

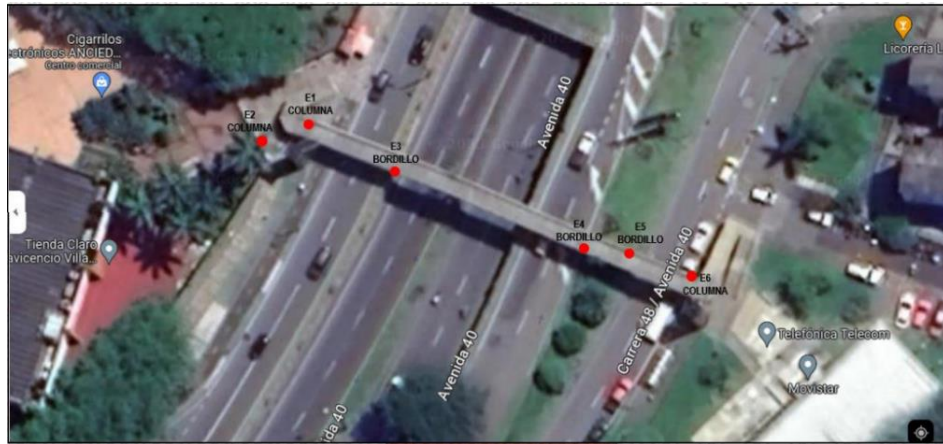
Figura 13. Puntos en los que se realizaron ensayos de esclerometría.

Se realizo la prueba de esclerometría en 6 puntos diferentes siendo dos de estos zonas que no muestran signos de alguna patología (Bordillo 1 y columna 3), y 4 ensayos en zonas en las cuales se sospecha alguna patología.

Las muestras de las Columna 3) y Borde 1, fueron ensayo realizados en lugares que no muestran signos de patologías los cuales se usaron como puntos de referencia para los demás.
