ESTUDIO PATOLÓGICO DE LA ESTACIÓN DEL FERROCARRIL DE SIMIJACA  
CUNDINAMARCA

ESPECIALIZACION DE PATOLOGIA DE LA CONSTRUCCION

TRABAJO PROFESIONAL INTEGRADO

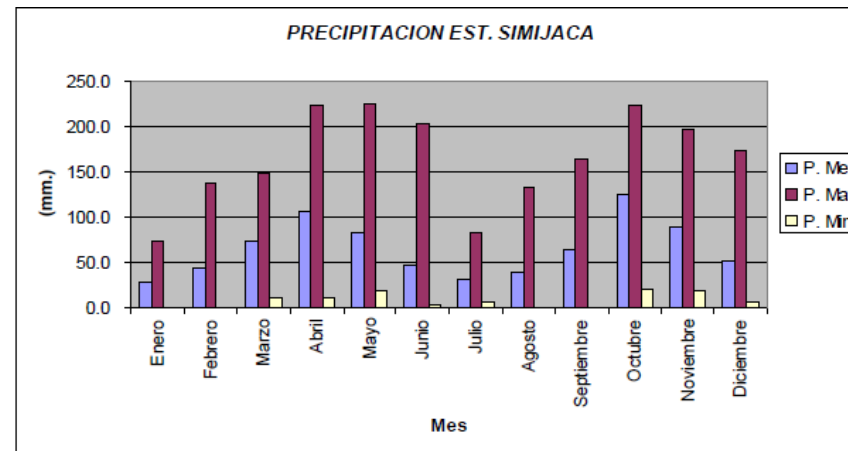
**Figura 11. Histograma de precipitación media mensual**

La precipitación anual promedio de Simijaca es de 900 mm. Según esto en los años 1988 y 2010 los registros superan el promedio. Esto lleva a inferir que en estos años la probabilidad que las patologías que son ocasionadas por el agua aumentaran, trayendo consigo el deterioro progresivo de la edificación.

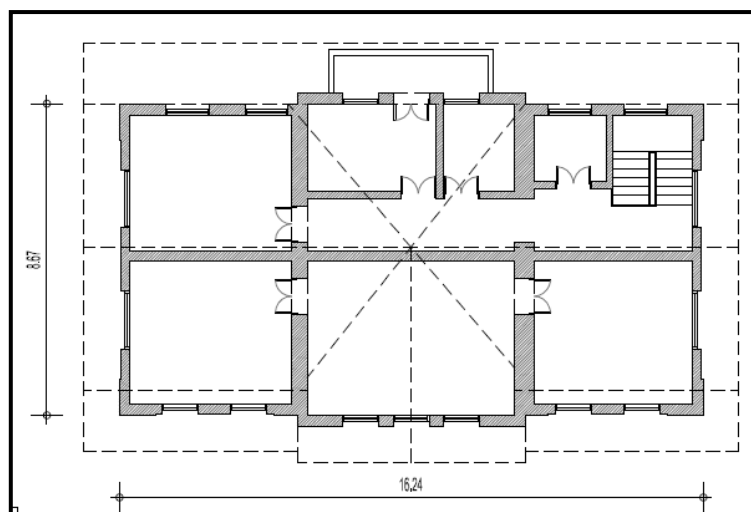
**Figura 17. Configuración en planta estación de ferrocarril**

**Observaciones:** La configuración geométrica en planta es de tipo rectangular con una relación aproximada 2:1 con 18.2 metros de largo y 8.2 metros de ancho.

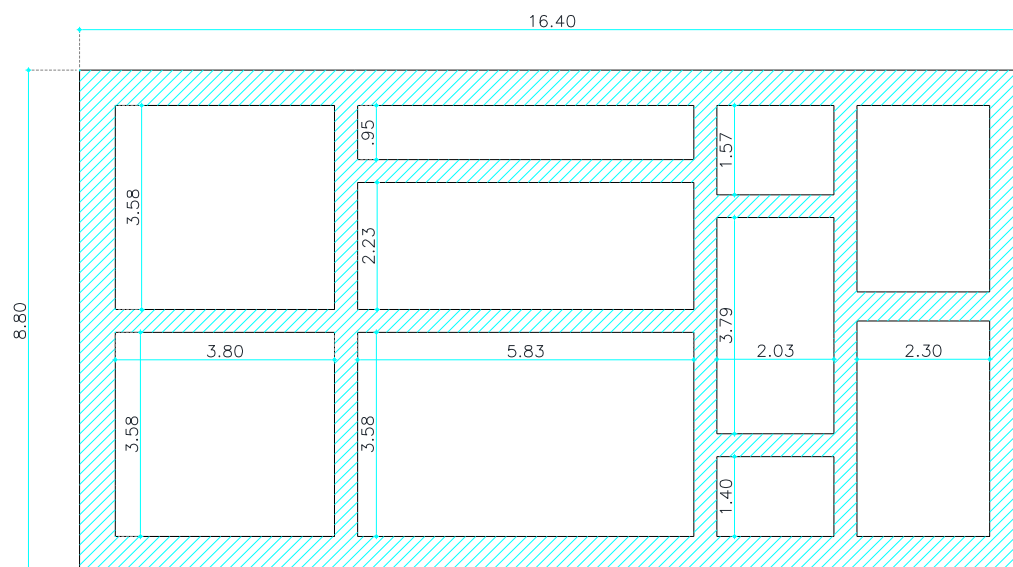
Figura 19. Planta de Cimentación

**Observaciones:** La estructura de la estación cuenta con muros de carga con espesores de 0.25 metros, 0.30 metros y 0.40 metros con una buena cantidad de muros en ambos sentidos.

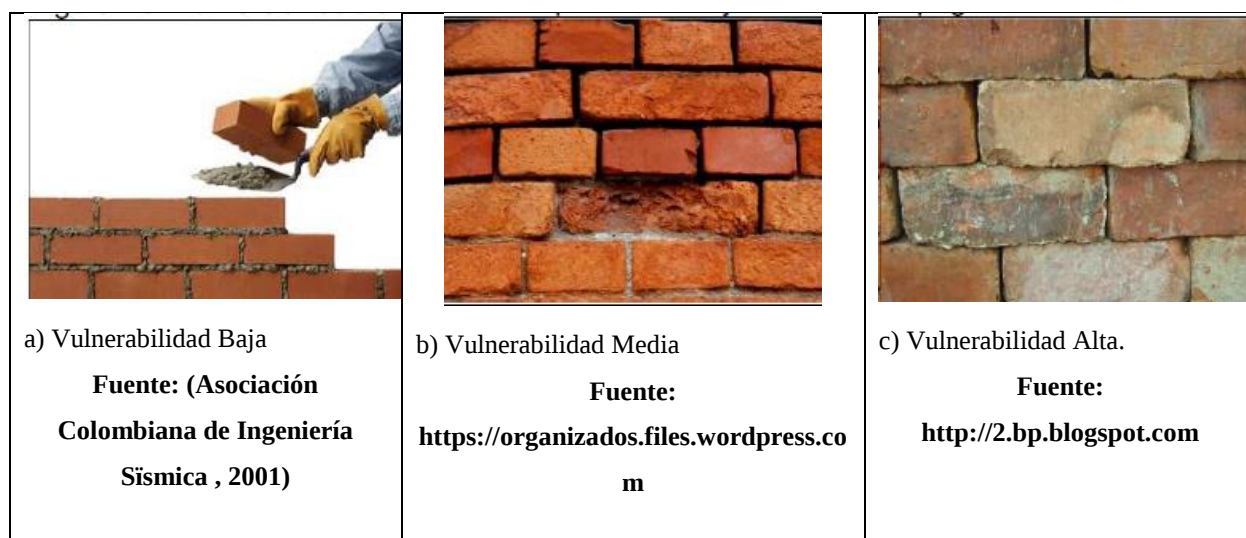
**Figura 25. Detalle de las Juntas de Pega**  
Fuente: Elaboración Propia

**Observaciones:** La pega de la mampostería es con argamasa de cal y arena, la cual ha ido perdiendo adherencia y resistencia producto de las condiciones de intemperie a la cual ha sido expuesta la estructura.

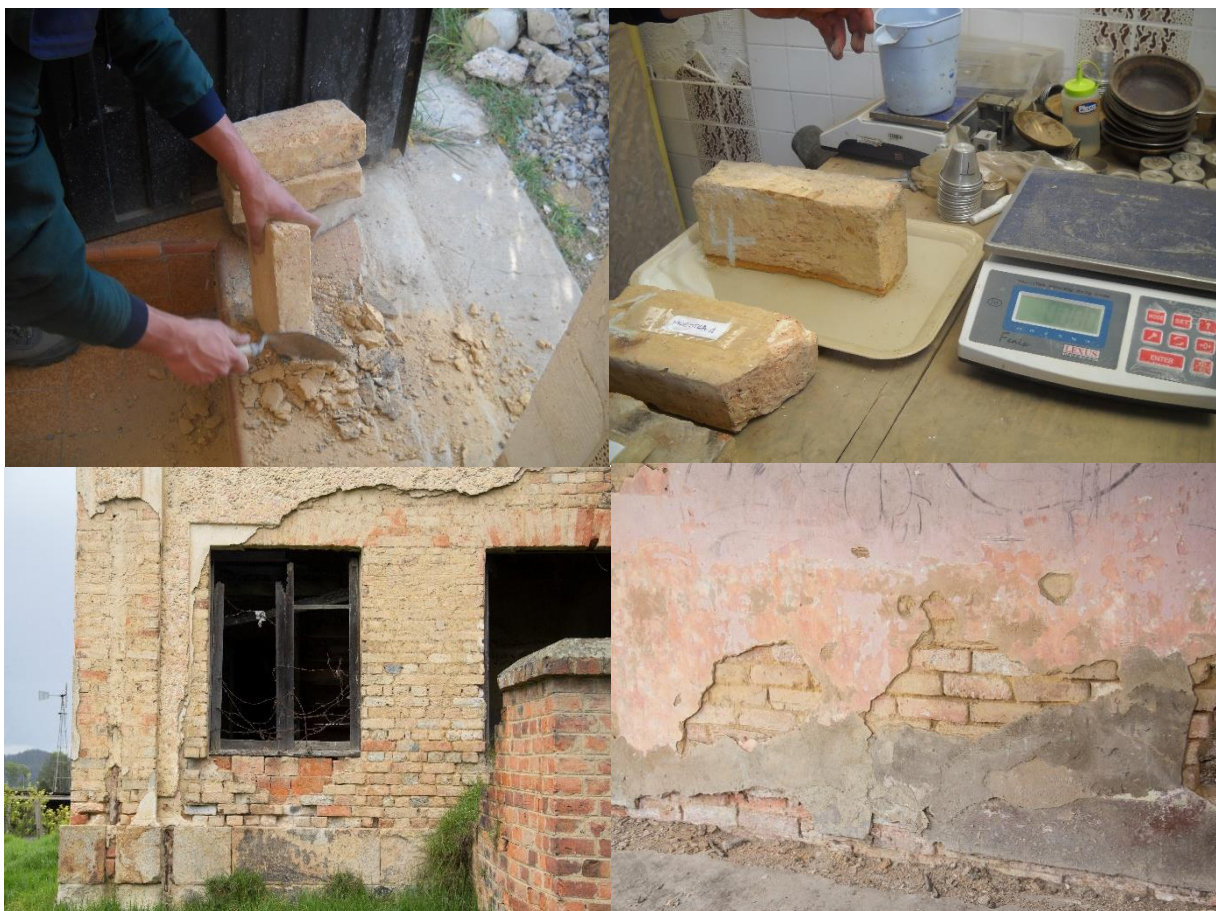
**Figura 28. Estimación de vulnerabilidad a partir de la distribución de los ladrillos.**

**Observaciones:** Se encontraron ladrillos de diferentes tonalidades unas blancas, unas rosadas claras y otras más rojizas, detectando que las pizas de mampostería más claras se dejan rayar y tienen consistencia mediana. Adicionalmente el pañete es de argamasa y se encuentra en gran parte de la estructura desprendido de las piezas de mampostería a punto de caerse y en otros sectores ya no existe con un porcentaje de afectación mayor al 50% de su totalidad.

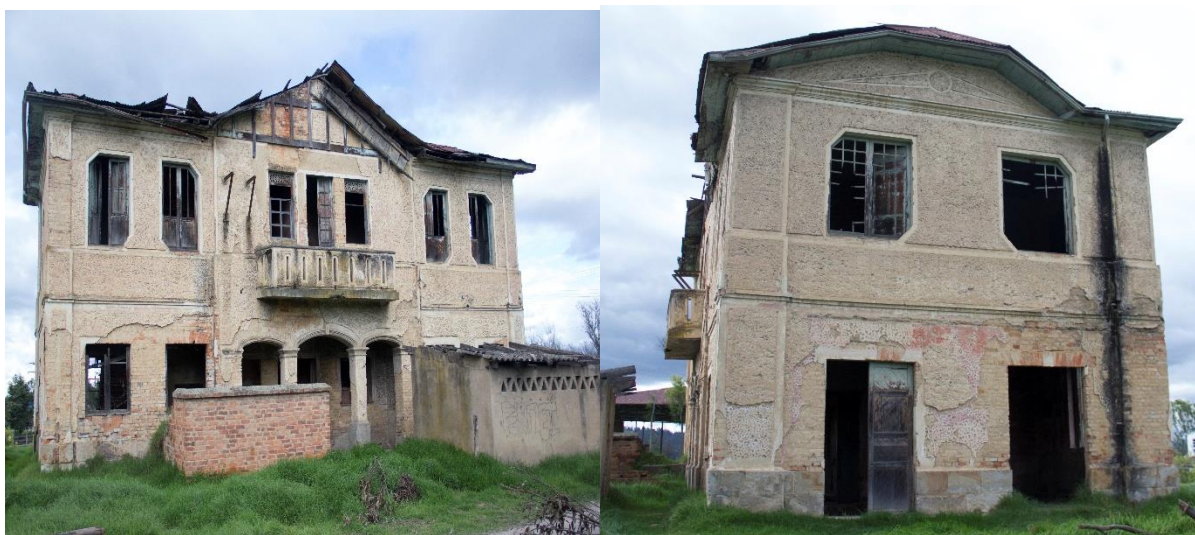
Figura 36. Características de Aberturas

**Observaciones:** la estructura cuenta con aberturas de puertas y ventanas con una distribución tal que no superan el 50% de la totalidad del muro adicionalmente hay conformación de muros entre puertas y ventanas mayores a 1.5 metros.

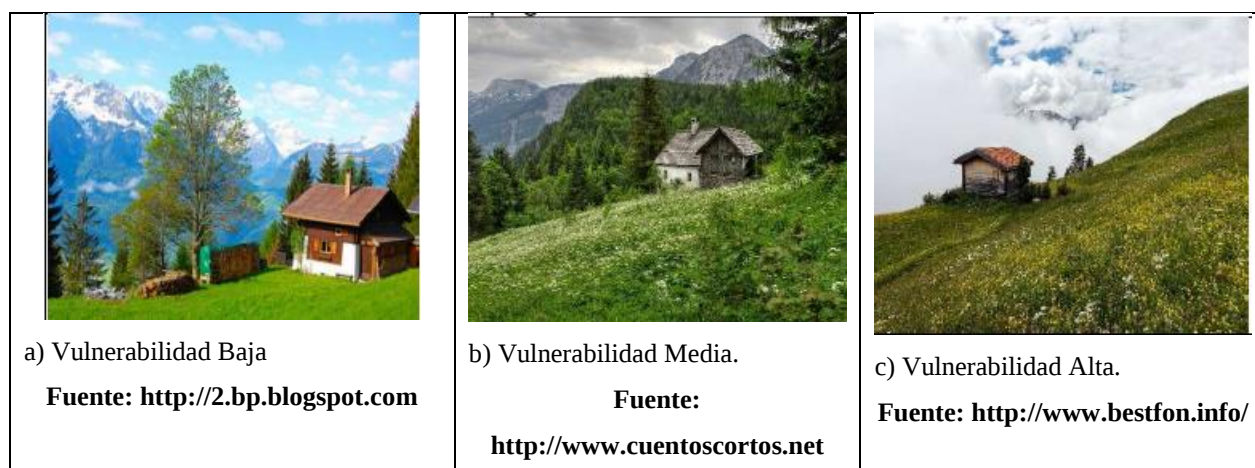
**Figura 47. Afectación de la topografía aledaña.**  
Fuente: Elaboración Propia

**Observaciones:** El entorno de la estación es relativamente plana, no obstante, dado a que la zona es propensa a inundaciones por la cercanía a la laguna de Fuquene, los constructores del ferrocarril realizaron un Jarillón de por lo menos 2.0 metros de altura con material de relleno tipo afirmado dando la consistencia adecuada tanto para la vía férrea como para las estructuras de la estación del ferrocarril.

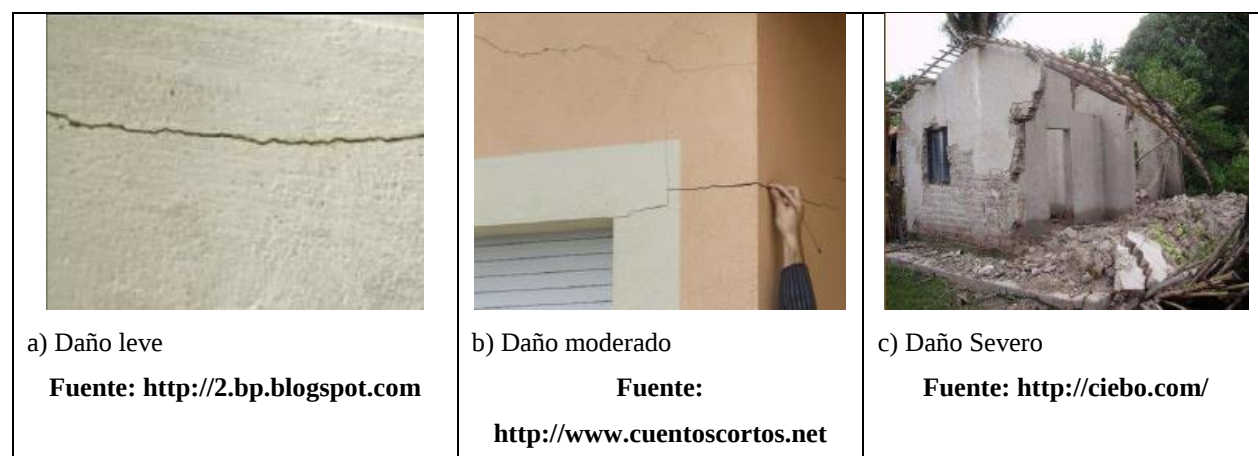
**Figura 49. Afectación de la topografía aledaña.**

**Observaciones:** las grietas que se observan en sentido horizontal generalmente son en las zonas de los dinteles las cuales principalmente marcan la parte baja del dintel, pero no se ve afectación a la mampostería.

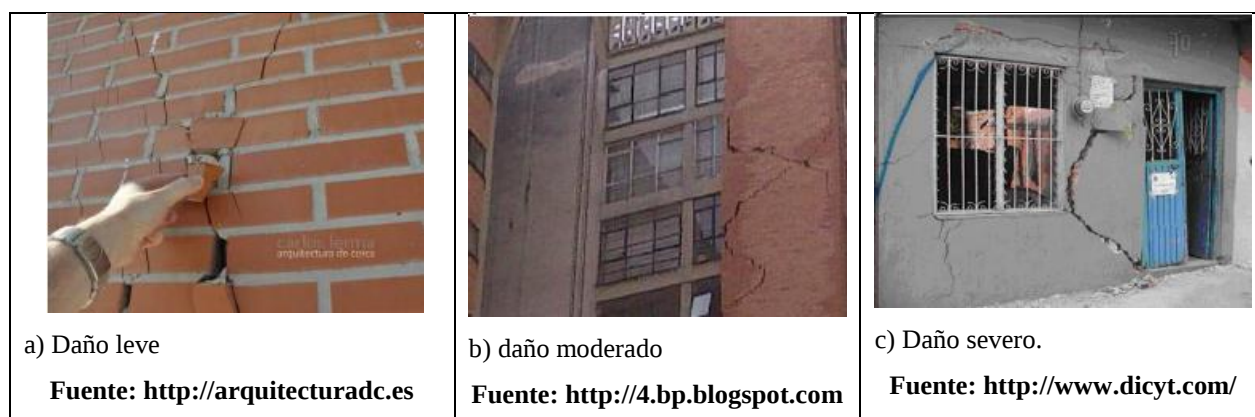
**Figura 51. Fisuras y grietas provocadas por tensión diagonal.**

**Observaciones:** existen unas grietas en sentido diagonal las cuales se les midió el ancho de la fisura no mayor a 0.9 mm sin embargo tienen un largo entre 1.0 y 2.0 metros adicionalmente se instalaron unas calzas de yeso las cuales en ningún momento se fracturaron durante más de un mes de seguimiento. El sitio con mayor afectación es el muro que queda adjunto a la cocina del segundo piso ya que tiene grietas con ancho mayor a 5 mm y cruza la totalidad del muro, por lo tanto este muro debe ser reconstruido en su totalidad en el segundo piso.

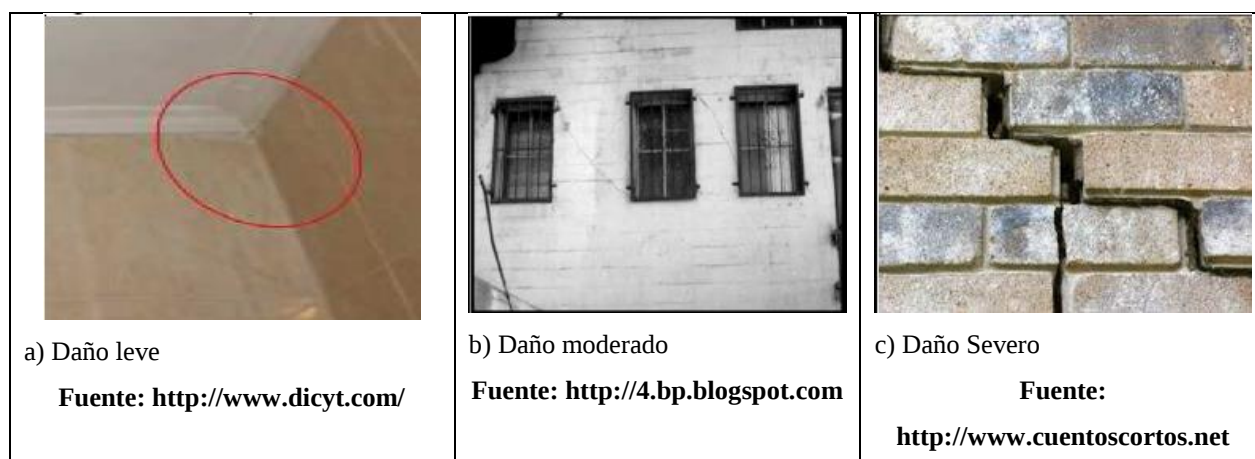
**Figura 52. Desplazamiento de las juntas horizontales.**

- Mortero agrietado y fisurado en la parte superior e inferior de las uniones.
- Grietas en formas escalonadas, pero no continuas a través de la pila se han inclinado, pero no hay desplazamiento horizontal.
- No se presentan grietas en las unidades de mampostería.

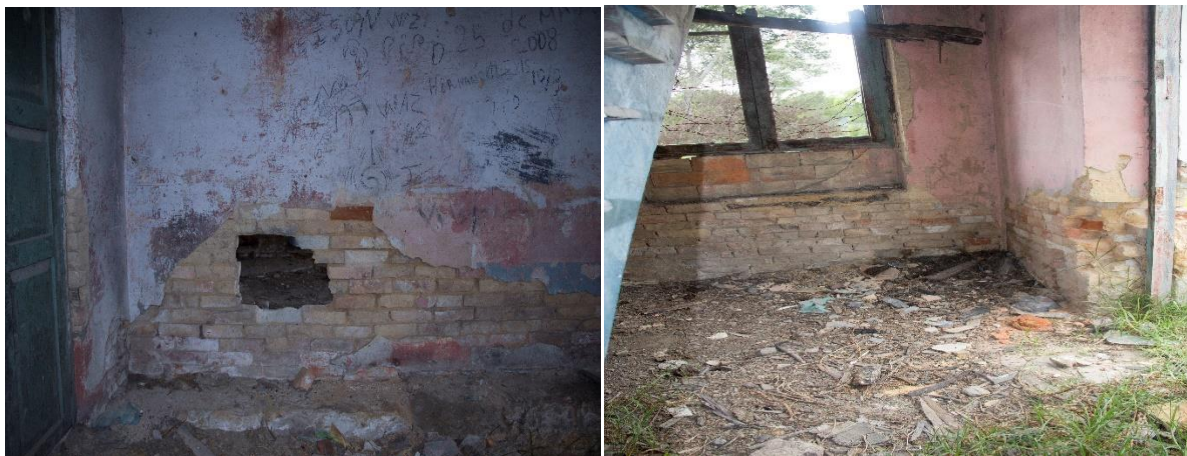
**Figura 55. Roturas de las Bases**

- Grietas horizontales pequeñas en las juntas horizontales en los talones del muro.
- Grietas orientadas diagonalmente y fisuras secundarias en el talón del muro.
