**PASANTÍA: APOYO TÉCNICO Y ACOMPAÑAMIENTO EN EL ÁREA DE  
INFRAESTRUCTURA DEL INSTITUTO DE DESARROLLO URBANO Y RURAL  
DE YOPAL, CASANARE**

**UNIVERSIDAD SANTO TOMÁS DE AQUINO  
DIVISIÓN DE INGENIERÍAS Y ARQUITECTURA  
FACULTAD DE INGENIERÍA CIVIL  
SECCIONAL TUNJA**

**Informe de pasantía presentado para optar al título de Ingeniero Civil**

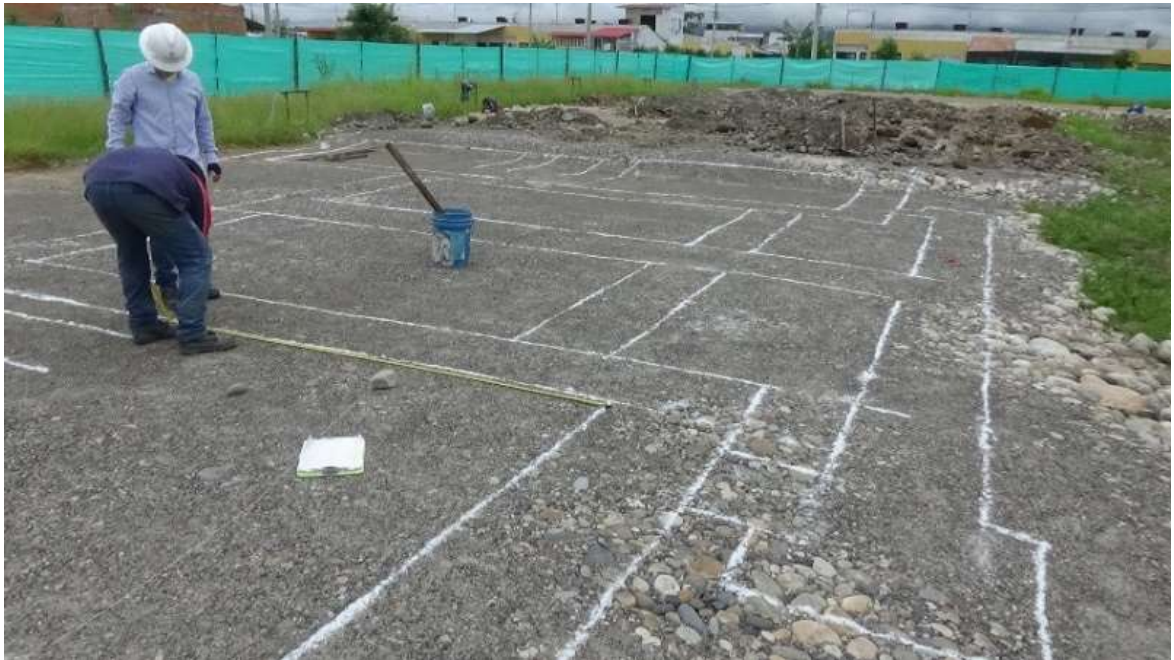
Realización del replanteo de excavación manual de ciclópeos de dos unidades de vivienda realizada por el contratista, para esta actividad se utilizan herramienta menor (flexómetro, hilos y plomada de punto), utilizando cal se realiza la marcación de ciclópeos siguiendo los puntos de topografía y los planos, se utilizan elementos de protección personal necesarios como lo son el casco de seguridad, botas de seguridad y guantes para la manipulación de la cal.

*Fotografía 6. Replanteo de ciclópeos - Villa David etapa III*

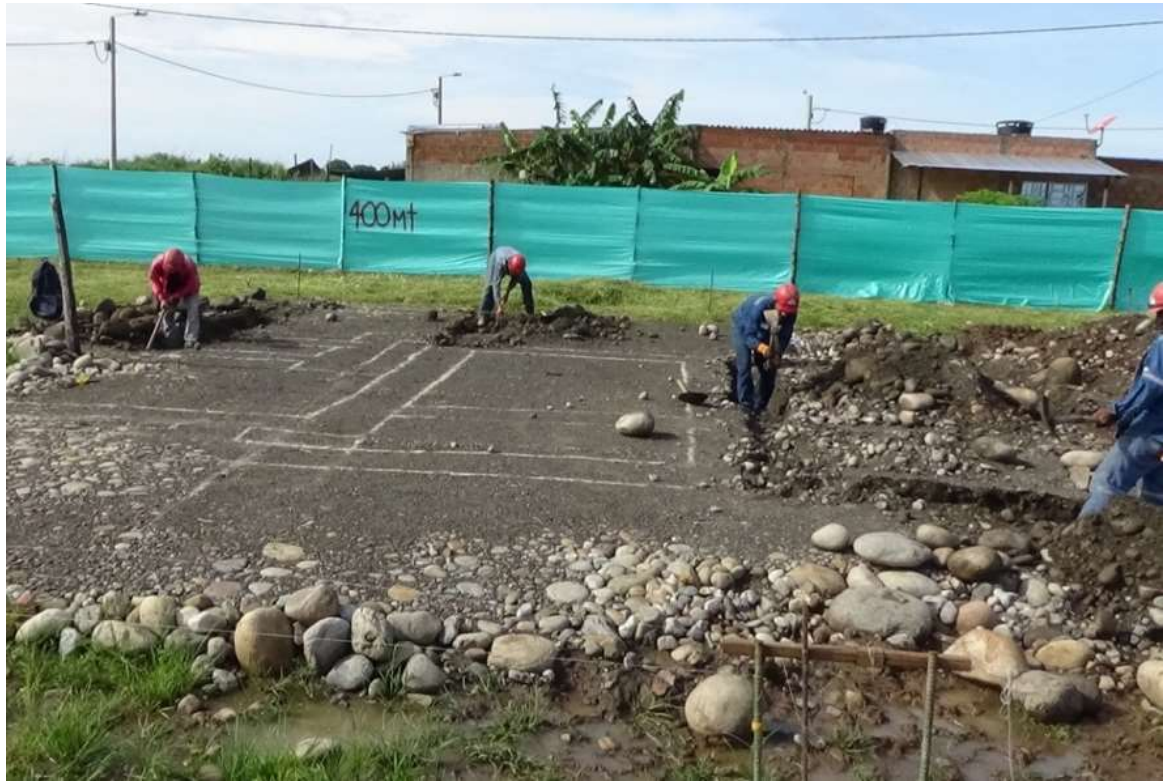
Realización de la excavación manual para el ciclópeo en la cual mediante los caballetes he hilos se rectifica la profundidad la cual debe estar esta.

*Fotografía 7. Excavación manual de ciclópeos - Villa David etapa III*

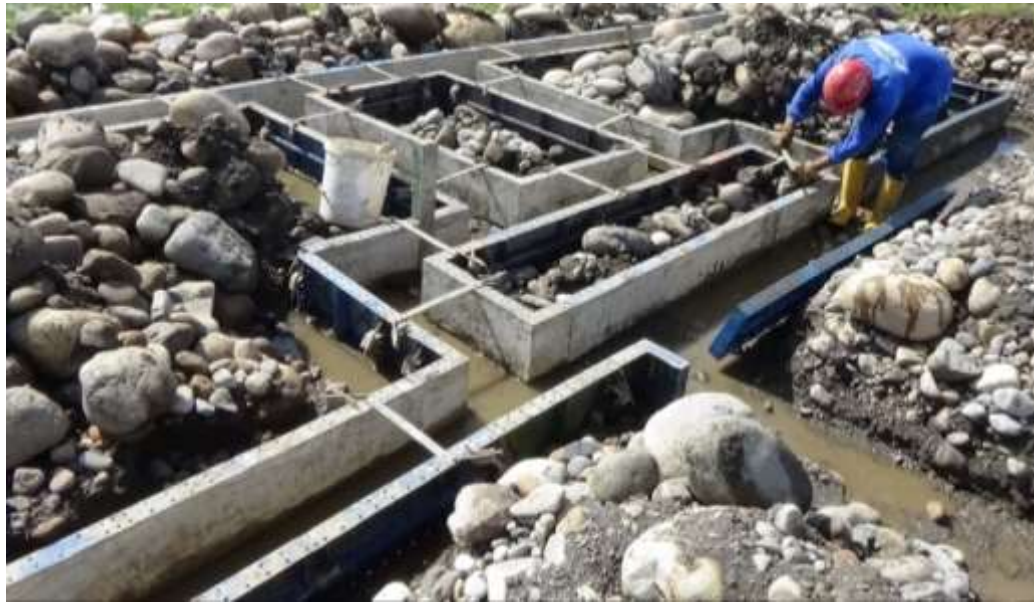
Es un proceso constructivo en cual se realiza un compartimiento en formaleta metálica modulada, estas son aseguradas utilizando corbatas como distanciadores las cuales le dan rigidez a la estructura metálica. Con la utilización de hilos se da alineamiento y características geométricas ubicación tolerancias de la formaleta. En esta actividad se realiza la aprobación de la formaleta, bajando los puntos de los ejes de los hilos utilizando una plomada de punto, determinando las dimensiones del ciclópeo, (2010) según la NSR-10 debe tener una anchura mínima de 300mm y altura mínima de 200mm" (E.2.2.4.2) (ASOCIACIÓN COLOMBIANA DE INGENIERÍA SÍSMICA, 2010).

Además, se procede a la verificación de la instalación de los pases de aguas lluvias y tubería sanitaria de 4" según dicta el plano.

*Fotografía 8. Encofrado de formaleta metálica de ciclópeos - Villa David etapa III*

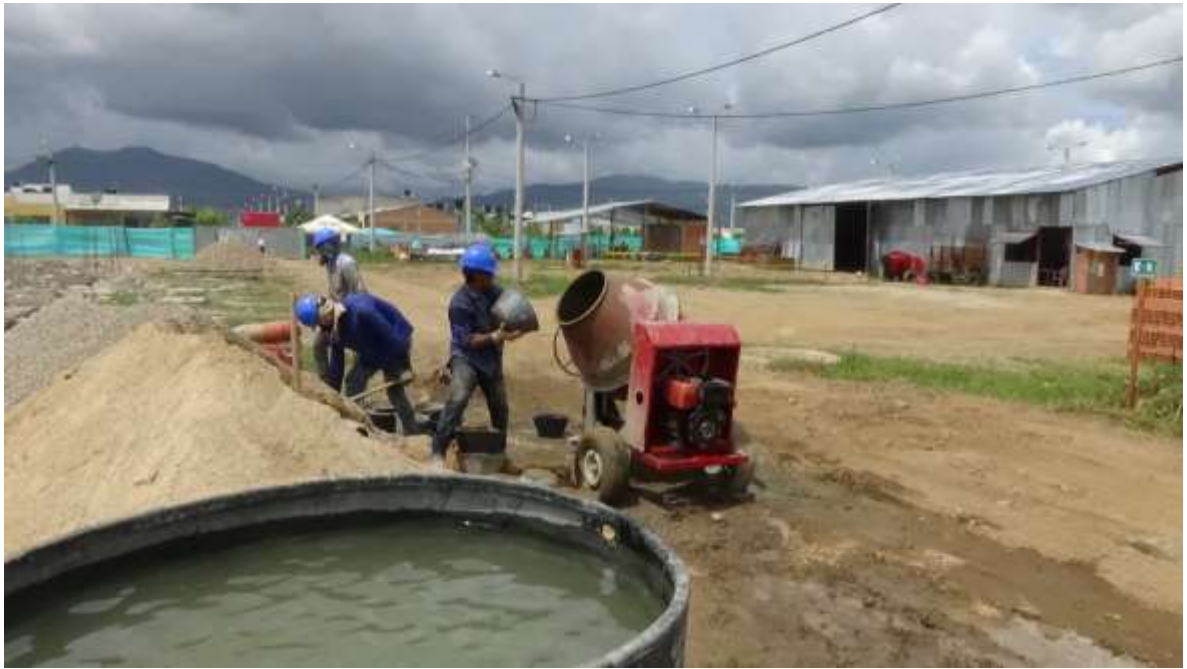
*Fotografía 9. Concreto mesclado en obra de 3000 psi - Villa David etapa III.*

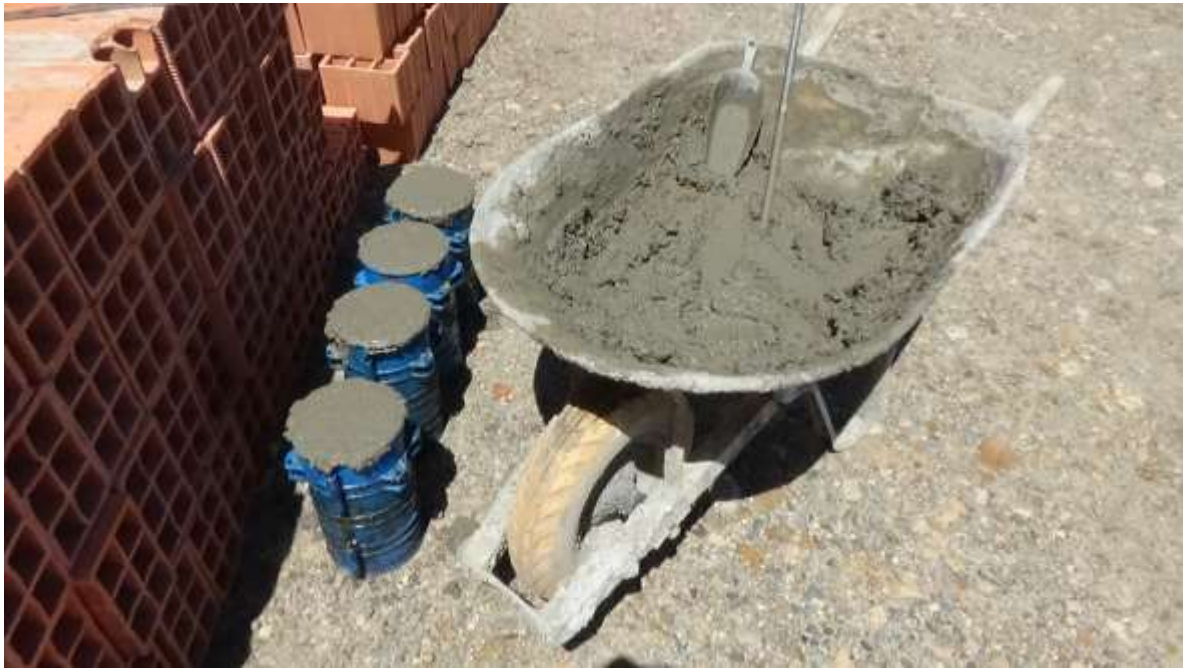
Al cual se realizó ensayo de resistencia a la compresión del concreto para la cual se utiliza un molde para cilindro de PVC con dimensiones de 15,1cm de diámetro y una altura 30,1cm, el cual es cubierto con desmoldante y situado en una superficie firme y nivelada para empezar a introducir el concreto de tal forma que se distribuya de forma uniforme y una segregación mínima, se realizan tres capas de igual volumen y en cada una de ellas se generan 25 penetraciones con la varilla distribuyéndolas uniforme mente en forma de espiral para terminar en el centro. Después de compactar cada capa se golpea ligeramente el molde de 10 a 15 veces utilizando un mazo de goma para liberar las burbujas de aire, retirar el exceso de concreto con la varilla y con una llana mejorar el acabado superior.

Son dejados en reposo 24 horas para realizar las anotaciones del mismo, y son llevados a un tanque con agua para ser sumergido y mantener las condiciones de estructura de origen.

Fotografía 10. Cilindros de muestras de cimentación- Villa David etapa III.

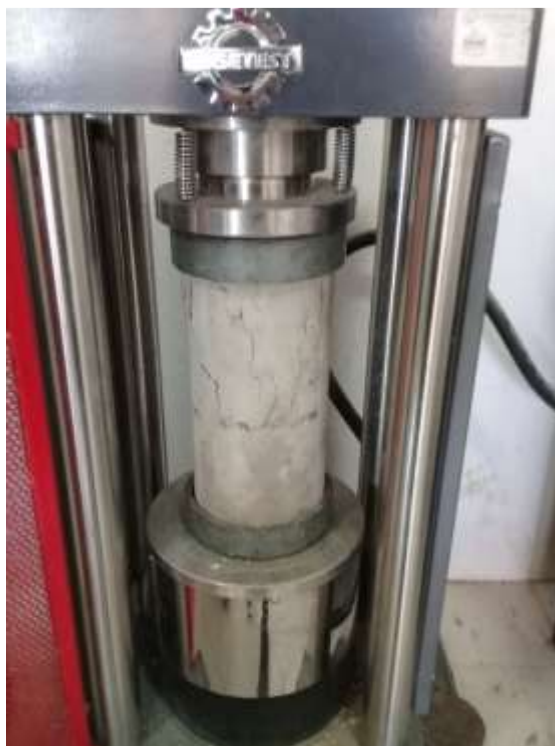
En la imagen podemos evidenciar los valores obtenidos, en donde se tiene la densidad del concreto la presión que genero la maquina al momento de falla del cilindro, como se evidencia genera una resistencia mayor a 3000 PSI necesarios dando una resistencia del 109% y el 106% a los 28 días.

*Fotografía 12. cilindro de concreto premezclado - Villa David etapa III.*

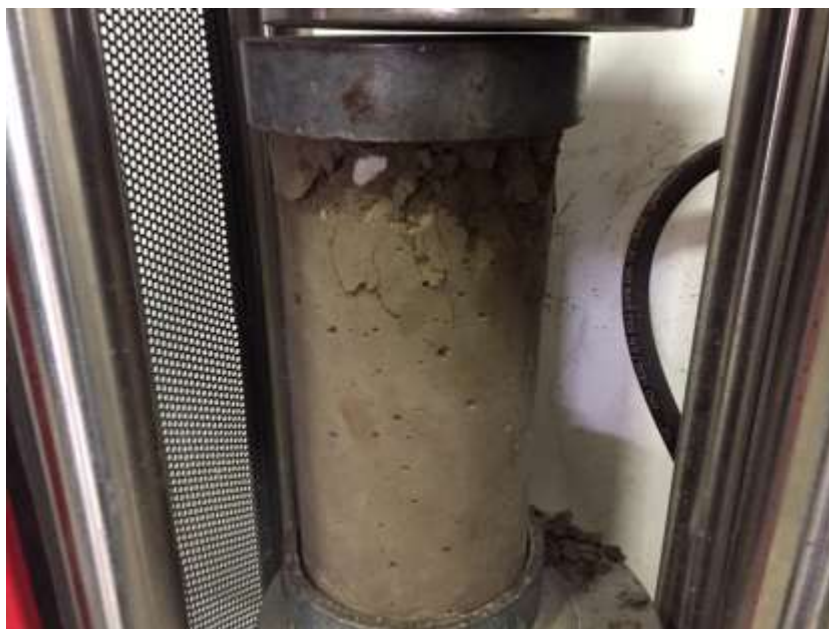
*Fotografía 13. cilindro concreto mezclado en obra - Villa David etapa III.*

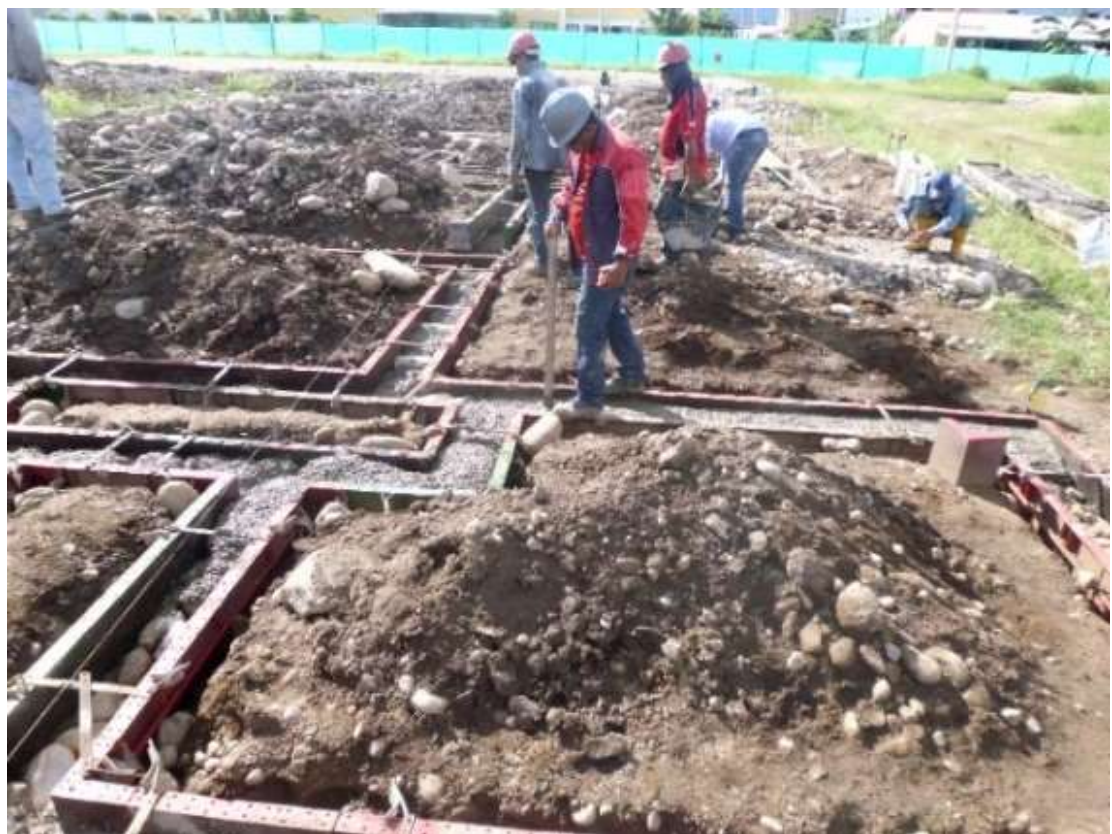
Al finalizar la fundición del concreto ciclópeo se verifica mediante los hilos de los ejes que la mezcla este al nivel correcto del ciclópeo.

*Fotografía 14. Fundición de ciclópeos - Villa David etapa III*

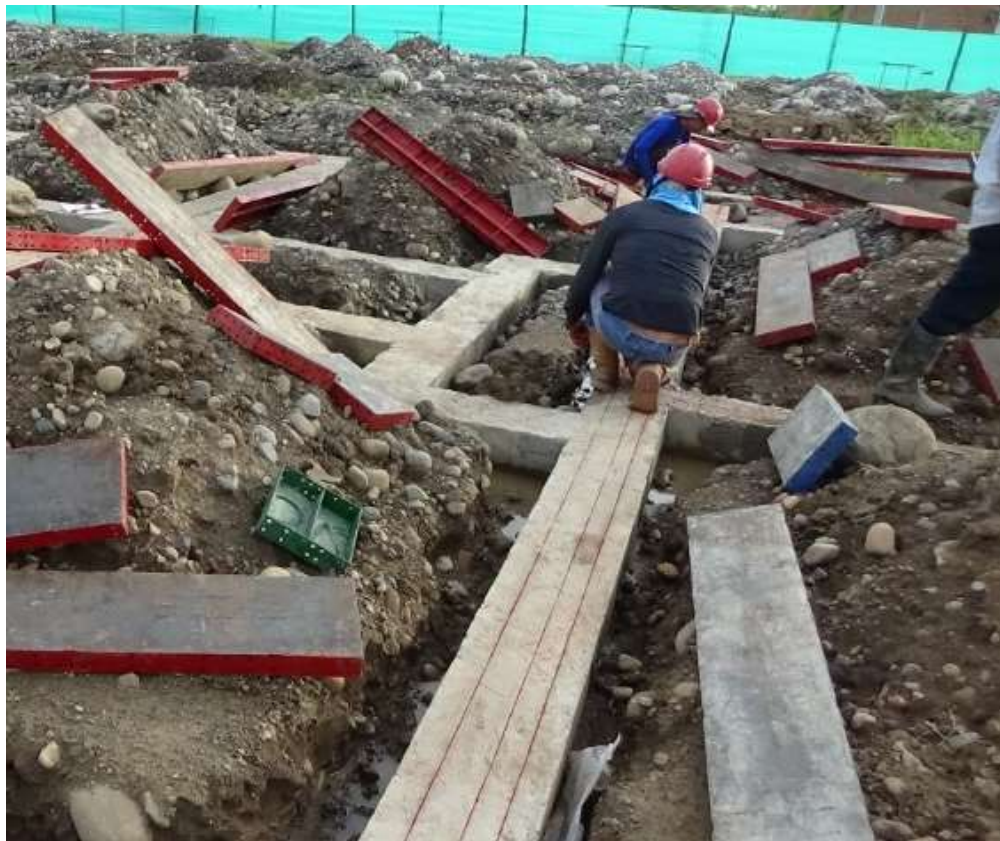
En esta actividad se realiza verificación de puntos de los ejes como también de la demarcación y medidas del mismo con respecto al plano, se utiliza herramienta menor (plomada de punto, flexómetro y cimbra) siempre utilizando los elementos de protección personal.

*Fotografía 15. Replanteo viga de cimentación - Villa David etapa III*

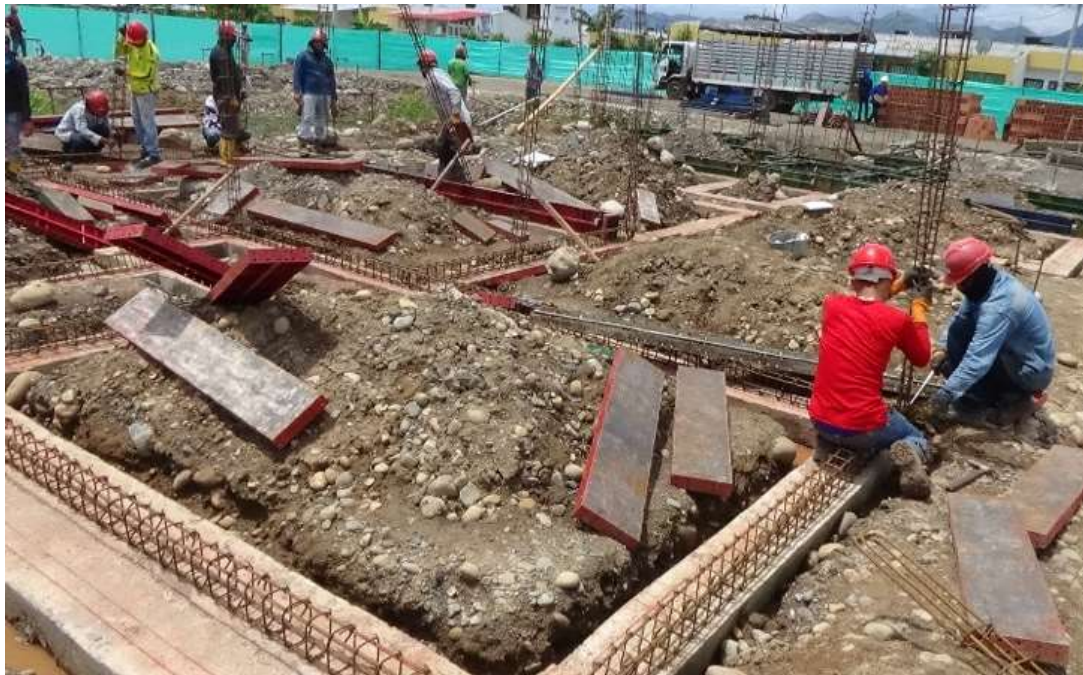
Para esta actividad se realiza la verificación del grado del acero (diámetro, numero de barras, ganchos y longitud) también el recubrimiento y distancia entre barras y sujeción, espaciamiento y conteo de flejes en vigas y columnas, todo que cumpla con lo establecido en el plano estructural.

Se tiene en cuenta (2010) “la limpieza de barras y de la zona de vaciado y aspecto superficial”. (I.4.3.2) (ASOCIACIÓN COLOMBIANA DE INGENIERÍA SÍSMICA, 2010)

*Fotografía 16. Instalación de acero de refuerzo - Villa David etapa III*

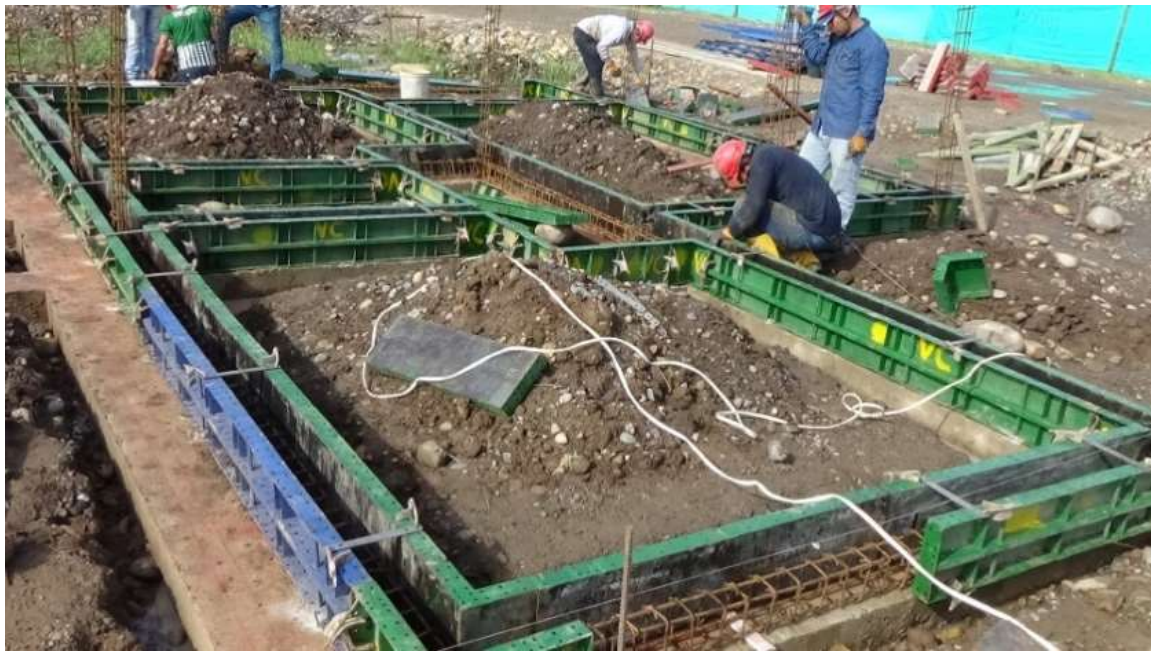
En esta actividad se realiza la aprobación de la formaleta, bajando los puntos de los ejes de los hilos utilizando una plomada de punto, se verifica los ejes para realizar la alineación tanto de la formaleta como el acero que al momento de la instalación presente algún desfase de alineación.

*Fotografía 17. Encofrado en formaleta metálica de viga de cimentación - Villa David etapa III*

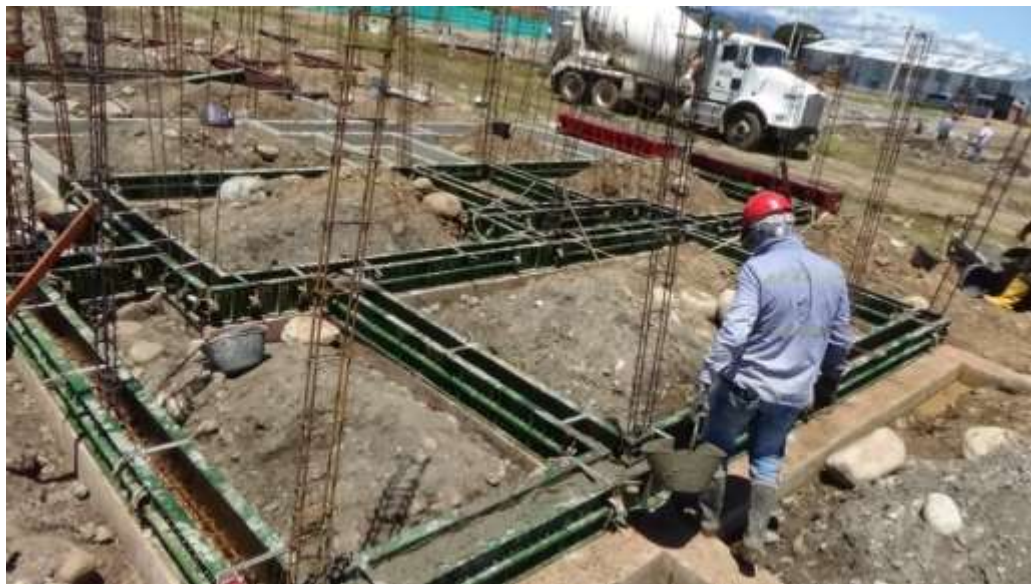
Dado la configuración de la planta se utilizan los valores mínimos para dimensionamiento de resistencia de materiales y refuerzo de cimentaciones (2010) “para un sistema estructural de mampostería de un piso, con un ancho de 250mm y una altura de 200mm”. (E.2.2) (ASOCIACIÓN COLOMBIANA DE INGENIERÍA SÍSMICA, 2010)

*Fotografía 18. Fundición de viga de cimentación - Villa David etapa III*

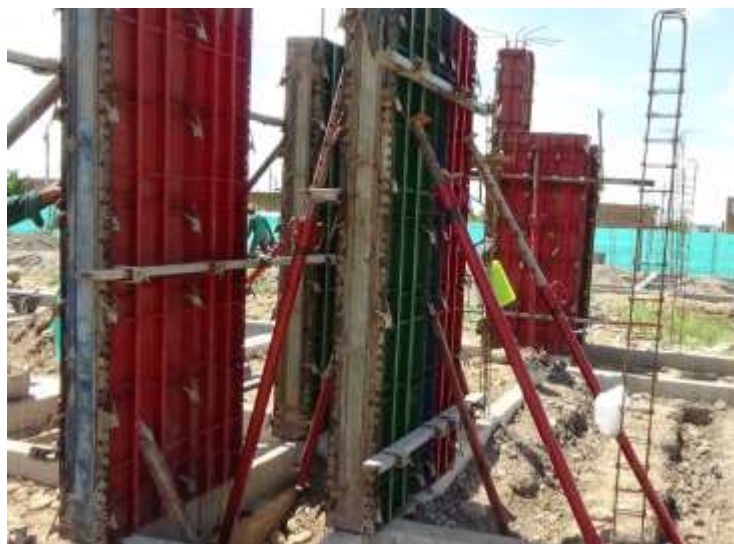
Antes de realizar el encofrado de las pantallas, se hace la instalación de tubería eléctrica, cajas de tomas corrientes e interruptores, esta instalación es cubierta con papel periódico y plástico para evitar daños que puedan causarse durante el vaciado del concreto, hay que tener en cuenta asegurar la instalación eléctrica en el acero de refuerzo.

Encofrado de muros confinados los cuales están con sus parales y alineadores de la formaleta siendo aplomados.

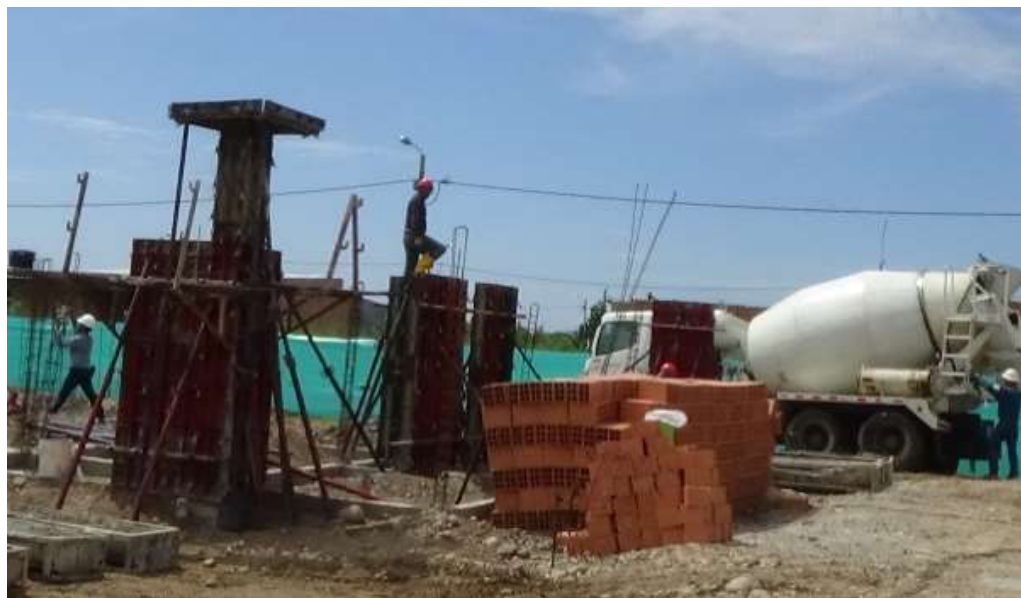
Se vacía el concreto premezclado de 3000 psi suministrado por la empresa Concrexpres, la fundición de las pantallas se realiza por medio de baldes aplicando vibrado a la pantalla para mayor uniformidad del concreto y evitar los vacíos que se puedan generar. Durante esta actividad se realiza la verificación de alineamientos y plomos los cuales pueden haberse visto afectados al momento del vaciado del concreto y con ello realizar las correcciones necesarias.

*Fotografía 20. Fundición de muros confinados - Villa David etapa III*

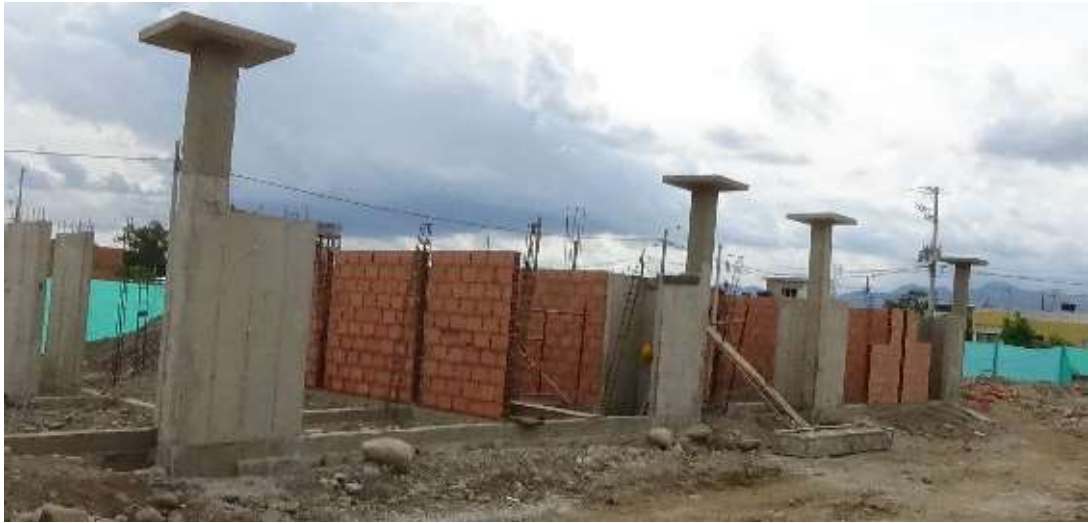
Las columnas de confinamiento están confinadas desde la cimentación hasta la parte superior del muro y se deben vaciar directamente contra el muro con posterior alzado de los muros estructurales, el cual toma el espesor del muro teniendo un

área mínima de (200cm<sup>2</sup>) según (D.10.5). (ASOCIACIÓN COLOMBIANA DE INGENIERÍA SÍSMICA, 2010)

*Fotografía 21. Mampostería estructural - Villa David etapa III*
