**TRABAJO PROFESIONAL INTEGRADO – TPI
ANÁLISIS Y PROPUESTA DE INTERVENCIÓN DE LA PATOLOGÍA DE LA
CONSTRUCCIÓN DE LA MALLA VIAL Y ESPACIO PÚBLICO DE LA LOCALIDAD DE
BOSA**

**ESTUDIANTE
EDWIN MONTENEGRO MARTINEZ
ESTEBAN MAURICIO TORRES BOLAÑOS**

**UNIVERSIDAD SANTO TOMAS
DECANATURA DE UNIVERSIDAD ABIERTA Y A DISTANCIA
ESPECIALIZACIÓN EN PATOLOGÍA DE LA CONSTRUCCIÓN
BOGOTÁ D.C.**

OCTUBRE DE 2020

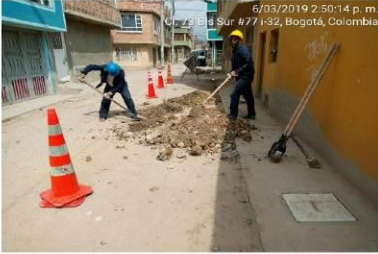
<p>6/03/2019 2:50:14 p. m. Cl. 73 Bis Sur #77-32, Bogotá, Colombia</p>	  <p>6/03/2019 3:18:44 p. m. Cl. 73 Bis Sur #77-32, Bogotá, Colombia</p>
<p>06-03-19 Sondeos de redes</p>

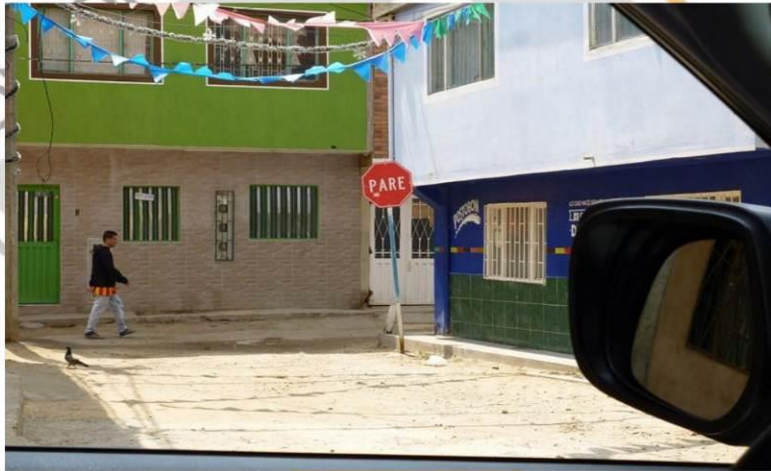
FOTO 1

OBSERVACIONES																	
SEGMENTO EVALUADO PARA DISEÑO DE ESTRUCTURA DE PAVIMENTO, AFIRMADO EN RECEBO.																	
COSTO APROXIMADO DEL SEGMENTO																	
<table border="1" style="width:100%;"> <thead> <tr> <th>ITEMS</th> <th>AREA (M2)</th> <th>INDICE REPRESENTATIVO S/M2</th> <th>VALOR APROXIMADO (\$)</th> </tr> </thead> <tbody> <tr><td> </td><td> </td><td> </td><td> </td></tr> <tr><td> </td><td> </td><td> </td><td> </td></tr> </tbody> </table>	ITEMS	AREA (M2)	INDICE REPRESENTATIVO S/M2	VALOR APROXIMADO (\$)													
ITEMS	AREA (M2)	INDICE REPRESENTATIVO S/M2	VALOR APROXIMADO (\$)

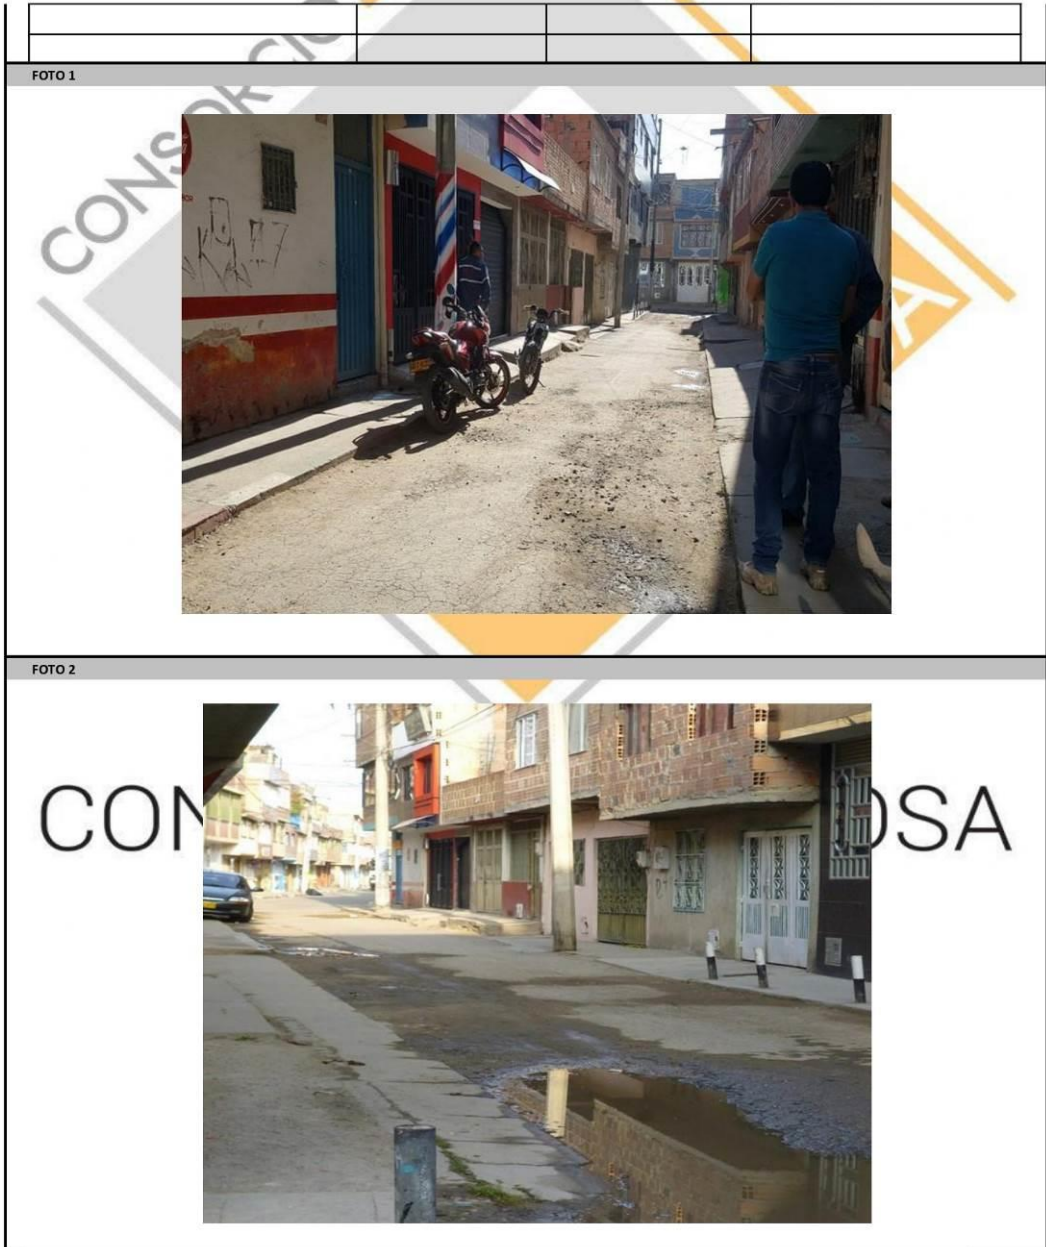
Falla Pavimentos Flexibles Mixtos		Severidad: Bajo Medio Alto				Extensión: <15% 15-25% 25-35% 35-50% >50%		Falla Pavimentos Rígidos (Concreto)	
Baches Descubiertos				X				Peladuras	
Hundimientos				X				Baches - Desintegración	
Abundamiento		X						Hundimientos	
Fisuras Longitudinales				X				Desdoblamiento	
Fisuras Transversales				X				Fisuras	
Pel de Cocodrilo				X				Losas Subdivididas	
OBSERVACIONES									
SEGMENTO EVALUADO PARA DISEÑO DE ESTRUCTURA DE PAVIMENTO, PRESENTA CARPETA ASFALTICA EN ELEVADO ESTADO DE DETERIORO.									
COSTO APROXIMADO DEL SEGMENTO									
ITEMS		AREA (M2)		INDICE REPRESENTATIVO S/M2		VALOR APROXIMADO (S)
