**FACULTAD DE CIENCIAS Y TECNOLOGÍAS**  
**ESPECIALIZACIÓN EN PATOLOGÍA DE LA CONSTRUCCIÓN**  
**MÓDULO HISTORIA CLÍNICA Y DIAGNÓSTICO**

| NOMBRE DEL PREDIO: | COLEGIO BÁSICOS REGUEROS |
| PROYECTO: | AULA MÚLTIPLE |

**AULA MULTIPLE ESCUELA REGUEROS**

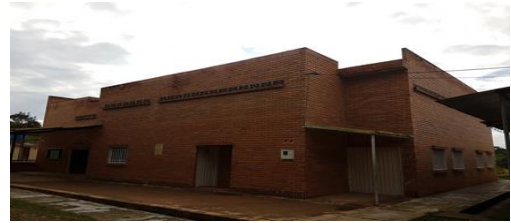
AULA MULTIPLE ESCUELA REGUEROS

La lesión de la erosión es de tipo secundaria, se debe a la acción del agua sobre el concreto provocada por la inadecuada ubicación del desagüe

ESPACIO: VIGA DE CIMENTACION AREA: EXTERIORES  
ORIENTACIÓN: COSTADO OCCIDENTAL  
COMPORTAMIENTO GENERAL: MODERADO  
MATERIALES: CONCRETO

Se debe verificar regularmente la impermeabilización de manera que si ha sufrido algun deterioro se remplace o corrija evitando así que nuevamente la humedad ataque la viga
