Estudio patológico de plazoleta y sótano del centro cultural Gabriel García  
Márquez

Universidad Santo Tomás

Especialización en Patología de la Construcción

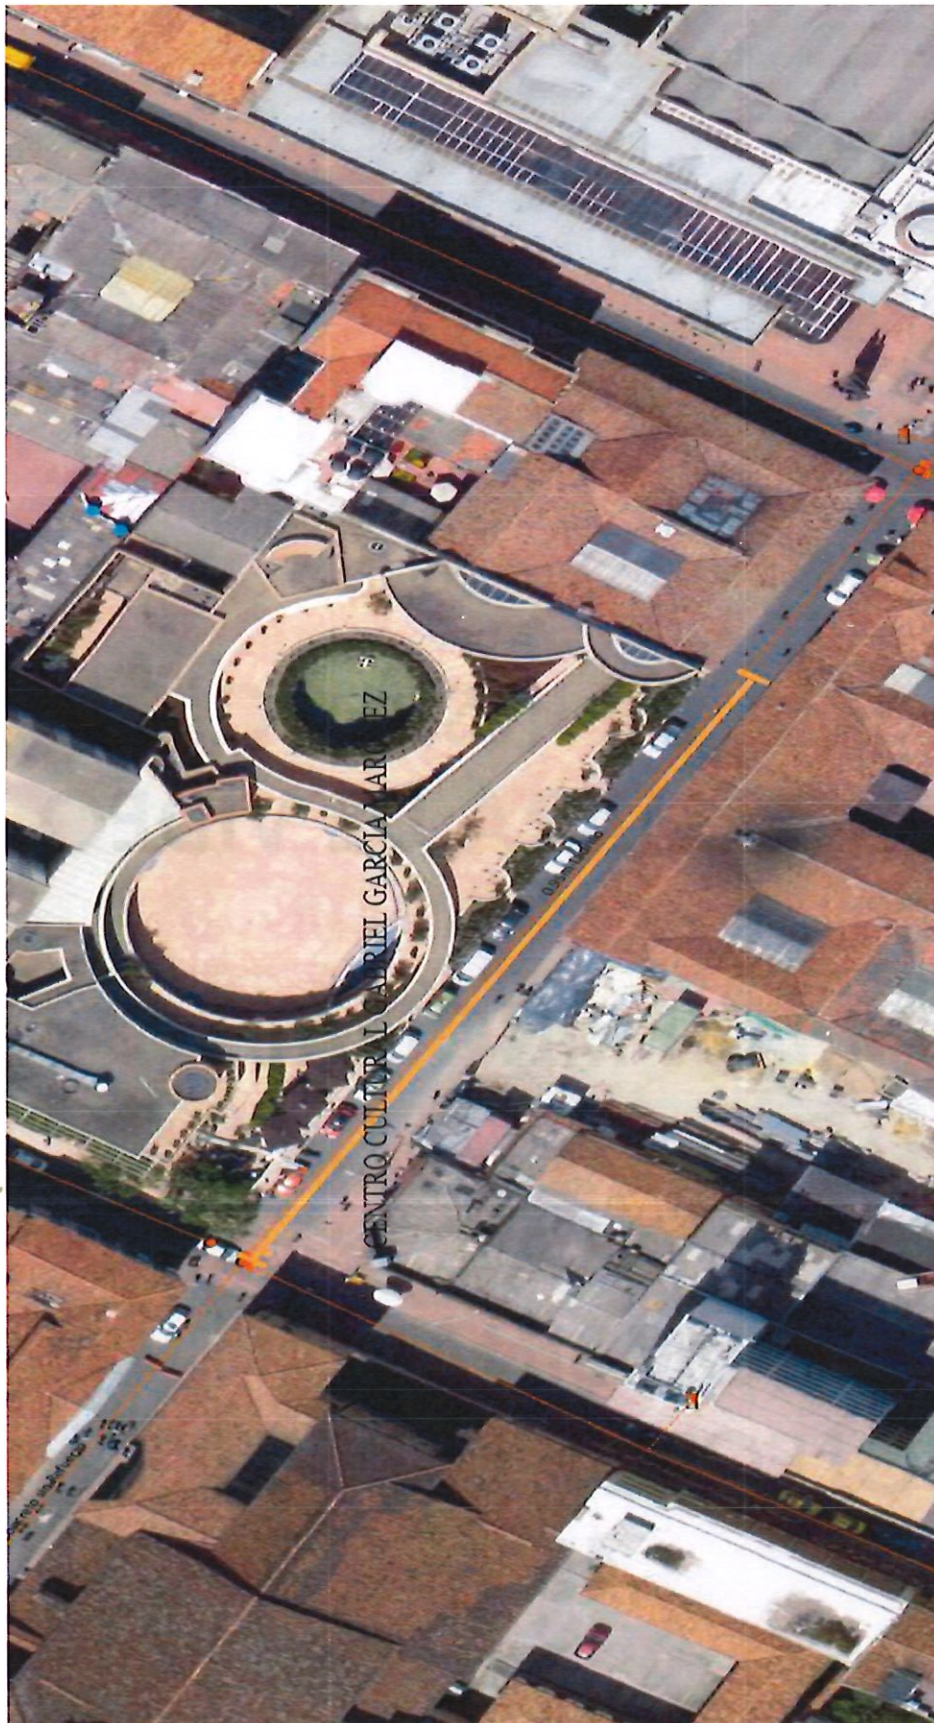
**RED PRINCIPAL  
CALLE 11 ENTRE CRA 5 Y  
CRA 6  
COMBINADO  
COLECTOR LADRILLO  
45"**

El principal defecto estructural encontrado, y que se repite en numerosas ubicaciones a lo largo del tramo inspeccionado, es la "Falta de Mortero > 50 mm" en las juntas de los ladrillos. Este defecto se observó de manera consistente a partir de los 48 metros de la inspección. Si bien el informe menciona que no se evidencian fracturas por vibraciones, se destaca un desgaste en las pegas de los ladrillos atribuido al uso normal y a la antigüedad de la red.

En contraste con el estado estructural, el diagnóstico operacional es óptimo. Se asignó un Grado Operacional de 1 con un puntaje de 0.00, lo que indica que no se encontraron defectos que afecten su funcionamiento hidráulico. La inspección se realizó sin flujo de agua.

- **Estructural:** Se deben tomar "medidas de emergencia y ejecutar los saneamientos y la rehabilitación necesaria de inmediato" para evitar un colapso del sistema y daños adicionales.
- **Operacional:** Se recomienda programar un mantenimiento preventivo de lavado en un plazo de 3 a 5 años.
