ESTUDIO PATOLÓGICO DE LAS INSTALACIONES DE LA INSTITUCIÓN EDUCATIVA  
FUNDACIÓN PARA EL DESARROLLO DE LA INVESTIGACIÓN -FDI- EN LA CIUDAD  
DE BARRANQUILLA

Arq. Mariana Gärtner Jaramillo  
Ing. Darío Alberto Beltrán Núñez  
Ing. María Claudia Romero Martínez  
Ing. Vanessa Carolina Buenahora Bonfante

Universidad Santo Tomás  
Especialización en Patología de la Construcción  
Trabajo Profesional Integrado

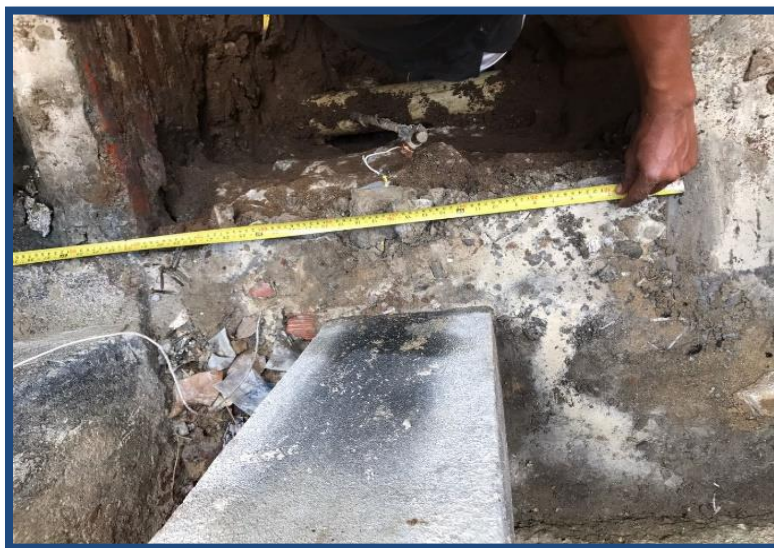
*Figura C8-7. Dado de cimentación D3 edificio #1. Fuente: Propia*

8.4.9 Tipo de cimentación. En el edificio #1 dado que no se cuenta con planos estructurales de las edificaciones, se realizó la exploración de la cimentación en la columna D3 que está ubicada sobre un callejón, donde se encontró que las columnas del edificio #1 está

cimentada sobre un dado de dimensiones de 0,70x0,80 cm a una profundidad de 0,70 cm. De los muros se estima que por la edad de construcción se encontraran sobre un sobrecimiento del mismo material del muro o en concreto ciclópeo. Debido a petición del cliente, por estar la edificación en uso y por limitaciones de espacio no se nos fue permitido explorar los muros. En la figura C8-7 se presentan el hallazgo de la cimentación del edificio #1 durante la exploración de campo.

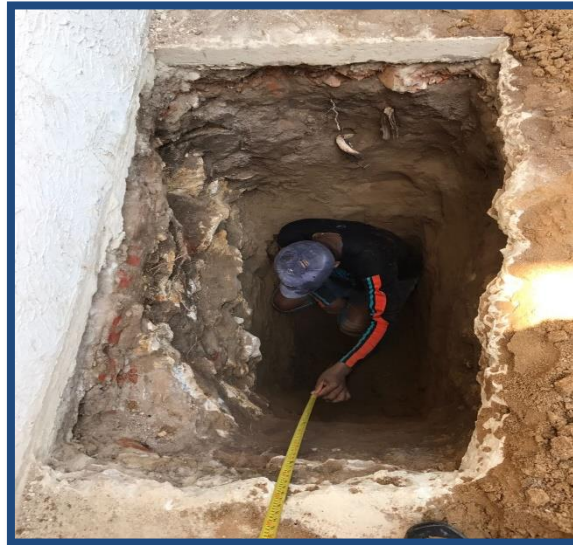
*Figura C8-8. Excavación para reconocimiento de cimentación edificio #2. Fuente: Propia*

En el edificio #2 durante la exploración en sitio (para determinar las dimensiones de la cimentación existente) no se encontró a una profundidad de 2,50m la presencia de algún sistema de apoyo de la columna por lo cual se cree que el apoyo de la edificación puede estar en un estrato más profundo debido a que según el estudio de suelo se menciona que los dos primeros estratos presentan unas arenas de compacidad suelta no ideal para soporte de la estructura. La figura C8-8 presenta la exploración realizada en la edificación

#2, en donde se evidencio que hasta la profundidad explorada (2,50 m) no se encontró la presencia de la cimentación.

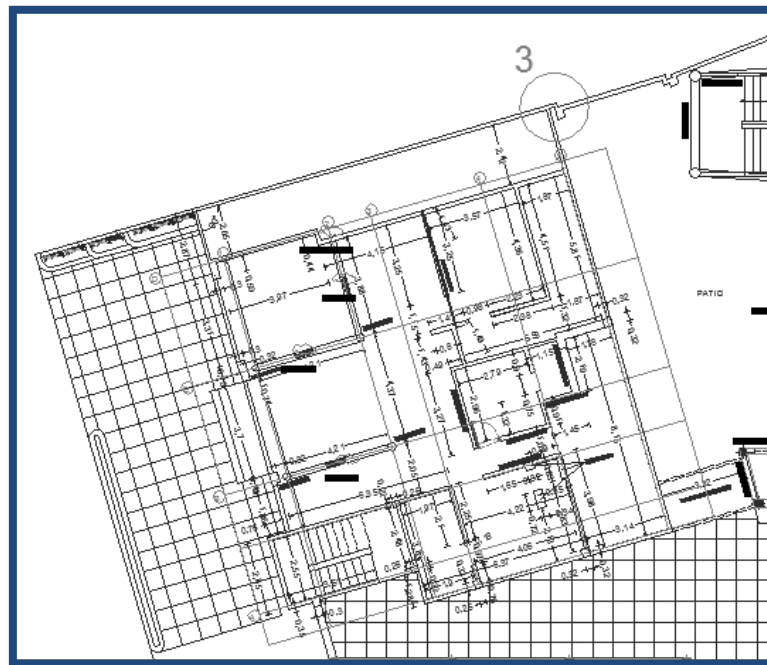
*Figura C9-3b. Localización en planta. Fuente: Autores.*

- Lesión #3 Grieta: En conexión losa pasillo - muro de cerramiento del edificio # 1.  
En las figuras C9-3 y C9-3a se presenta fotografía de la fisura y la ubicación en el plano.

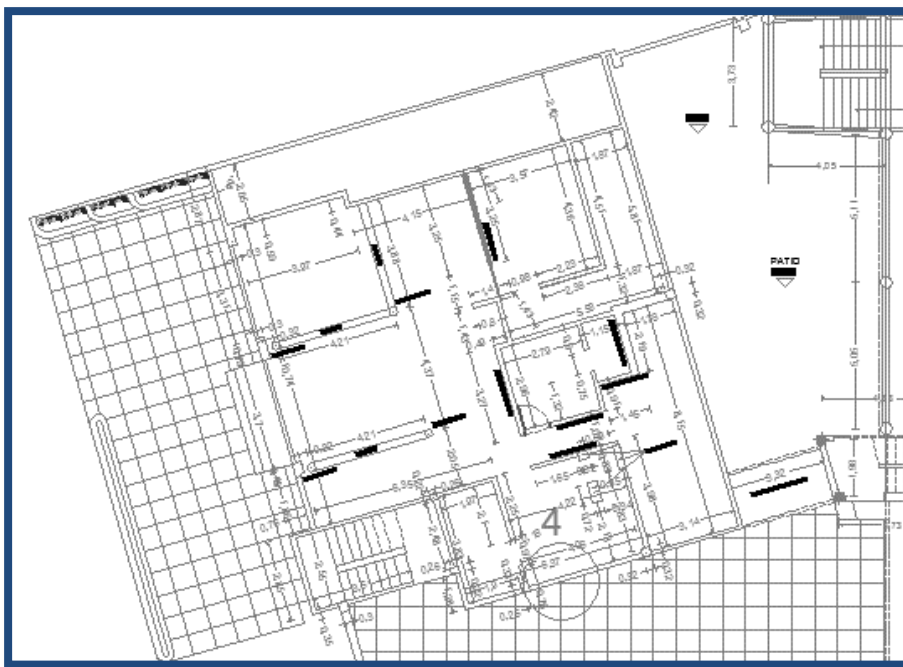
*Figura C9-4a. Localización en planta. Fuente: Autores.*

- **Lesión #4 Humedades:** Se evidenciaron humedades sobre la fachada del edificio # 1, lavado superficial, decoloración y presencia de cultivos biológicos, según (Guzma, 2003) “esto se da como consecuencia de la bioreceptividad que ofrece las superficie de concreto a la proliferación de microorganismo las cuales afectan el aspecto del concreto no sólo por las manchas y cambios de color; sino también, porque su principal efecto desfavorable es que mantienen húmeda la superficie del concreto, lo cual promueve mecanismos de deterioro como perdida de recubrimiento con la consecuente corrosión del acero. En las figuras C9-4 y C9-4a se presenta fotografía de la humedad encontrada y la ubicación en el plano.

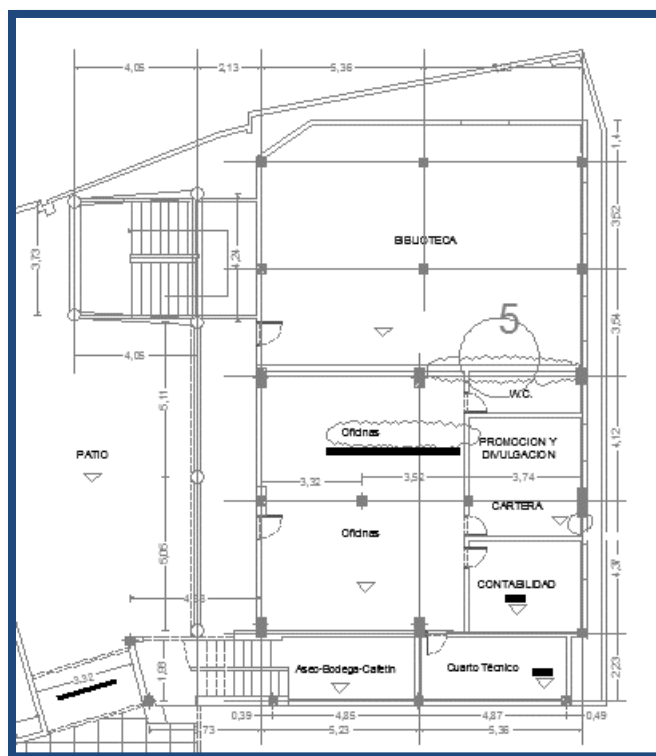
*Figura C9-5a. Localización en planta. Fuente: Autores*

- 9.2 Lesiones en el edificio #2
- Lesión # 5 Pérdida de recubrimiento en viga. En la figura C9-5 se presenta la pérdida de recubrimiento en la parte inferior de una viga de losa de entrepiso del segundo nivel del edificio # 2. Lo anterior evidencia un proceso de corrosión

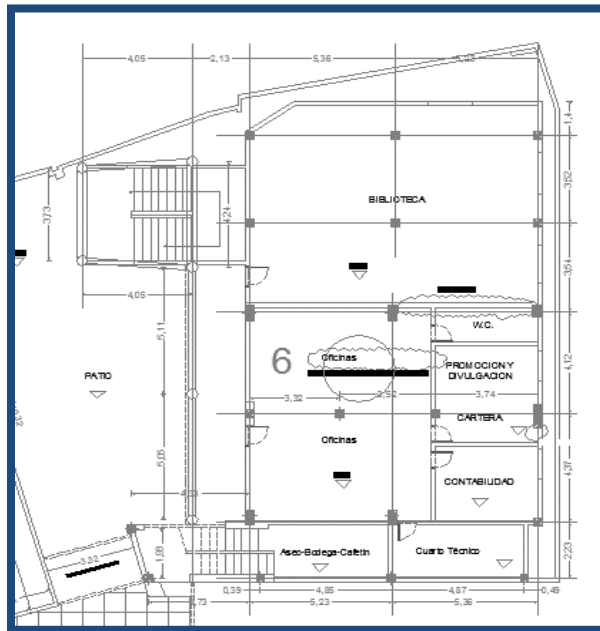
Figura C9-6a. Localización en planta. Fuente: Autores.

- Lesión # 6 Pérdida de recubrimiento en viga. En las figuras C9-6 y C9-6a se presenta la pérdida de recubrimiento en la parte inferior de una losa de entrepiso del segundo nivel del edificio # 2 y su respectiva ubicación. La longitud de exposición del refuerzo es de 20 cm, la pérdida de recubrimiento es la evidencia del desgaste de la protección pasiva que proporciona el concreto y un proceso de corrosión en estado avanzado.

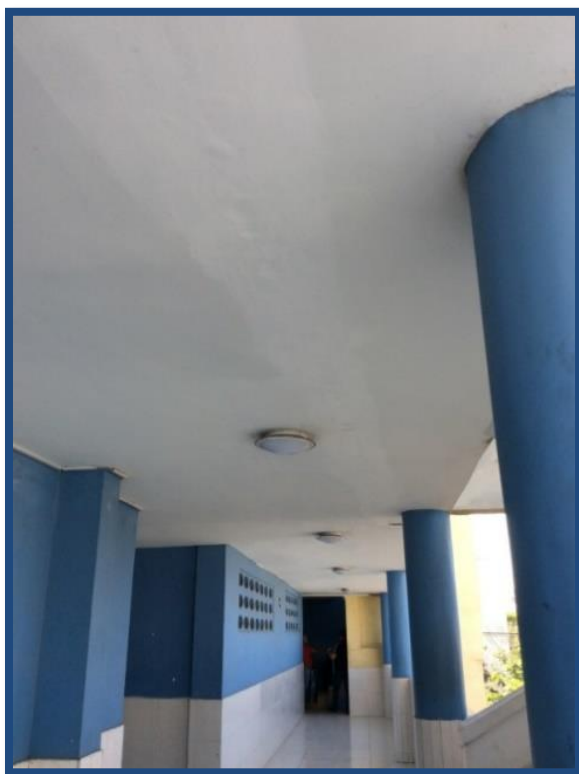
- Lesión # 7 Desnivel en losas de tercer nivel: En la figura C9-7 se presenta un desnivel evidente en losas de entpiso de tercer nivel y la presencia de reparaciones evidenciado por la apariencia que presenta el acabado. La figura C9-7a presenta la ubicación de la lesión en la planta del tercer nivel de la edificación.

*Figura C9-7. Lesión: desnivel en losa del tercer piso.*  
**Fuente: Autores.**

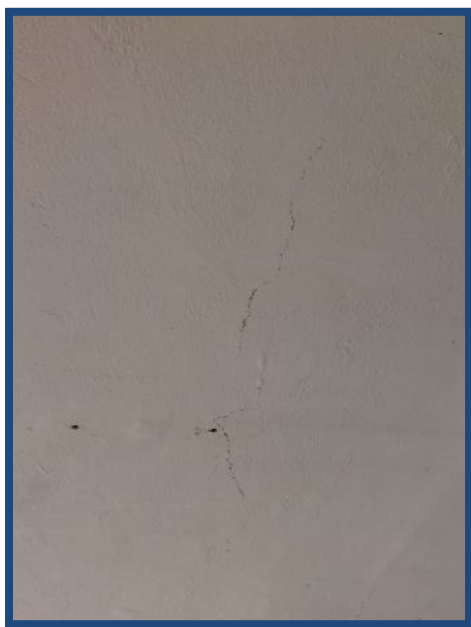
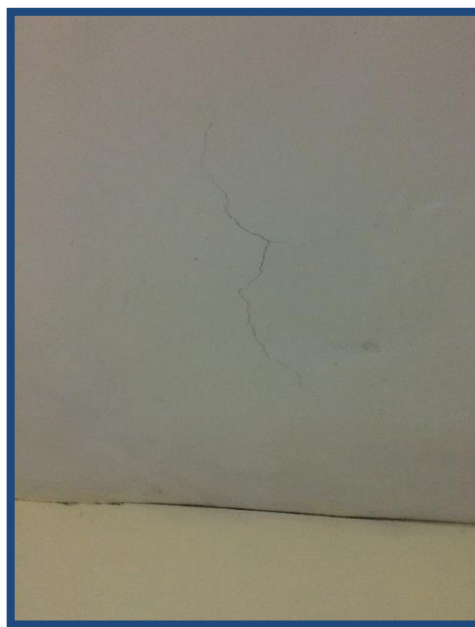
- Lesión # 8 fisuras en losas de entrepiso de tercer nivel: En las figuras C9-8 y C9-8a se presenta unas fisuras en losas de entrepiso del tercer nivel y en elementos no estructurales de separación (figura C9-8b) tipo muros divisorios interiores, evidenciando pequeños movimientos en el edificio como deflexiones y asentamientos. La figura C9-8c presenta la ubicación de la fisura en la planta del tercer nivel de la edificación.

*Figura C9-8. Lesión: fisura en losa.  
Fuente: Autores*

*Figura C9-8a. Lesión: fisura en losa. Fuente:  
Autores.*

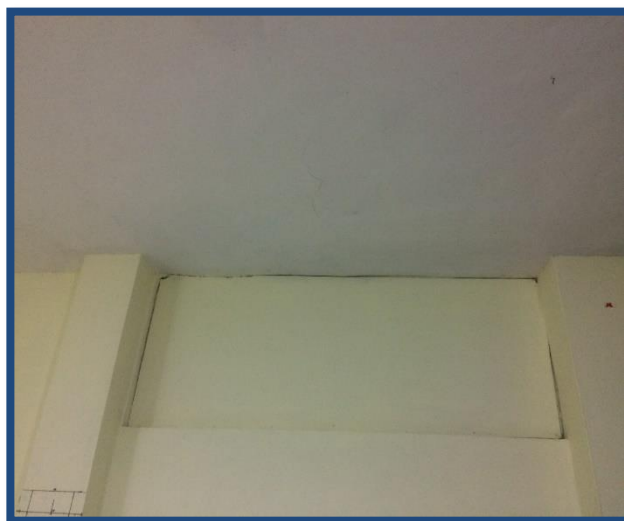
*Figura C9-8b. Lesión: separación de elementos no estructurales. Fuente: Autores.*

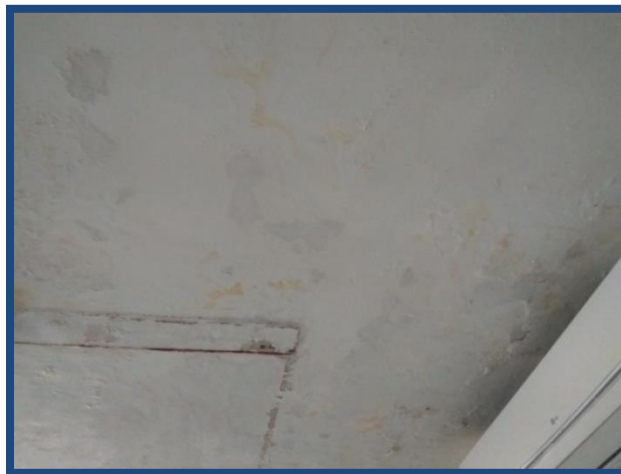
- Lesión # 9 Humedades losas de entrepiso de tercer nivel: En la figura C9-9 se presenta humedades en losas de entrepiso del tercer nivel, como consecuencia de filtraciones debido a los baños del tercer nivel. La figura C9-9 presenta la ubicación de la lesión en la planta del tercer nivel de la edificación #2

Figura C9-9. Lesión: humedad en losa de entrepiso. Fuente: Autores

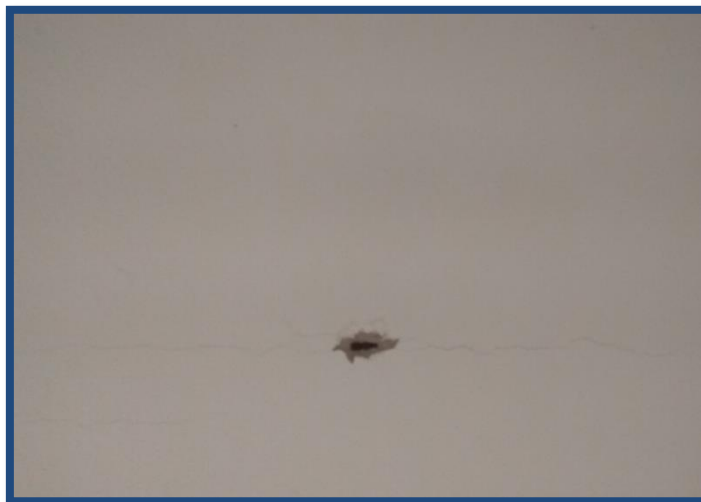
Figura C9-10. Lesión: pérdida de recubrimiento. Fuente: Autores.

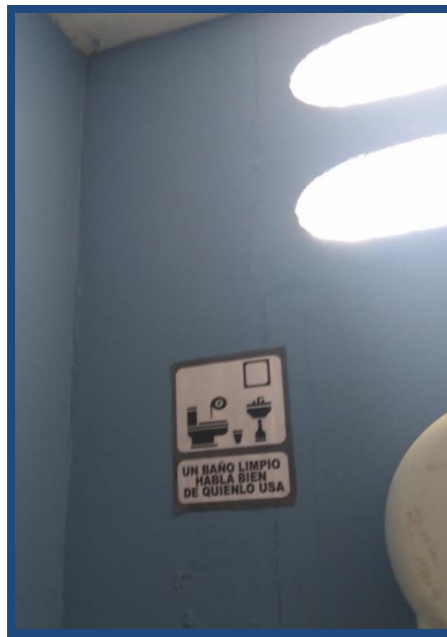
- Lesión # 11 Fisuración en muro de fachada de baño tercer nivel: En la figura C9-11 se presenta una fisuración vertical que representa una dilatación entre mampostería y los elementos de ventilación tipo calados. Esta separación puede ser producto de asentamientos diferenciales debido a pesos propios de la edificación y

/o reacomodación de las cargas. La figura C9-11a presenta la localización de la lesión en la planta del tercer piso.

*Figura C9-11. Lesión: fisura en muro*

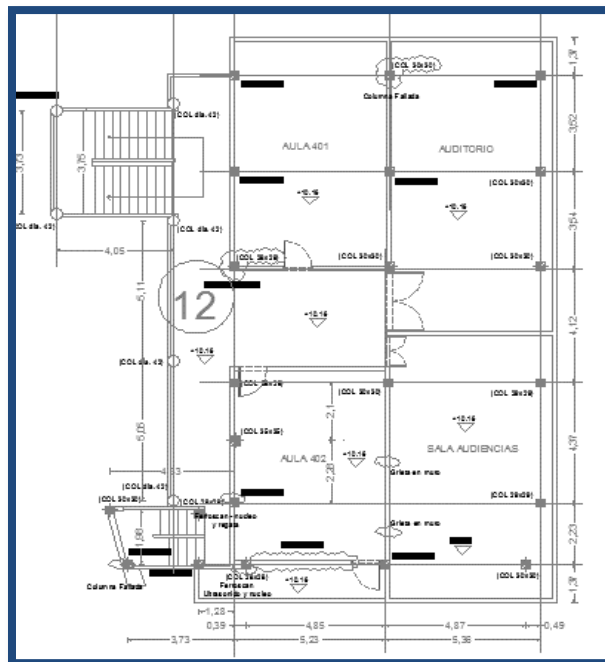
*Figura C9-12b. Localización en planta. Fuente: Autores.*

- Lesión # 12 fisuras en losas de cubierta de cuarto nivel: En las figuras C9-12 y C9-12a se presenta unas fisuras en losa de cubierta del cuarto piso en zona de vinculación de pasillo nuevo con edificio existente evidenciando pequeños movimientos en la edificación como deflexiones y asentamientos en la zona de pasillo de circulación la cual corresponde a una adición al sistema original de la edificación #2. La figura C9-12b presenta la ubicación de la lesión #12 en la planta del cuarto nivel.

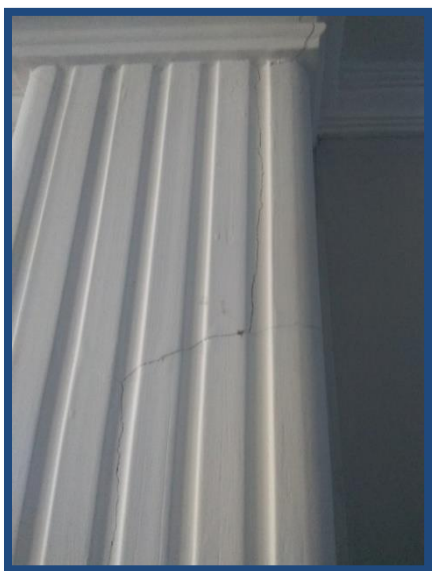
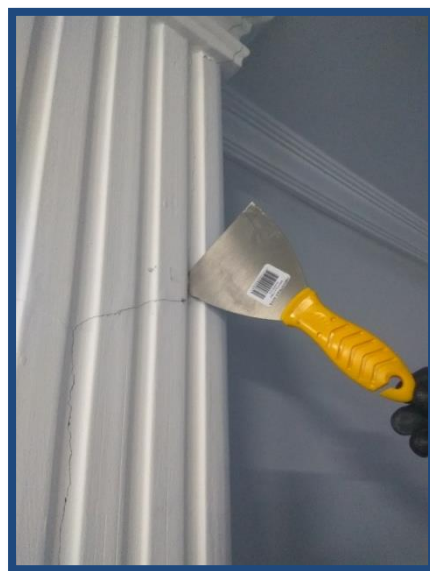
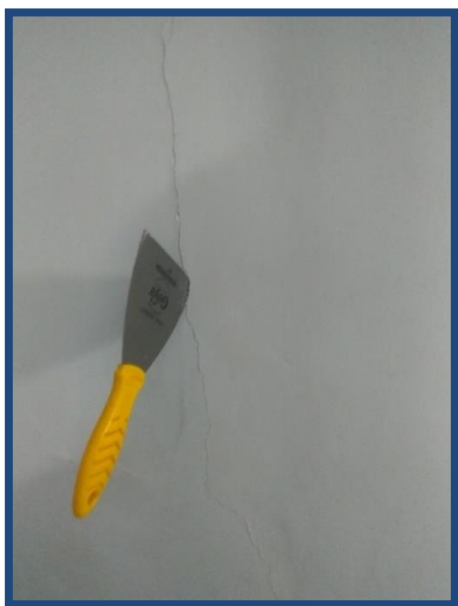
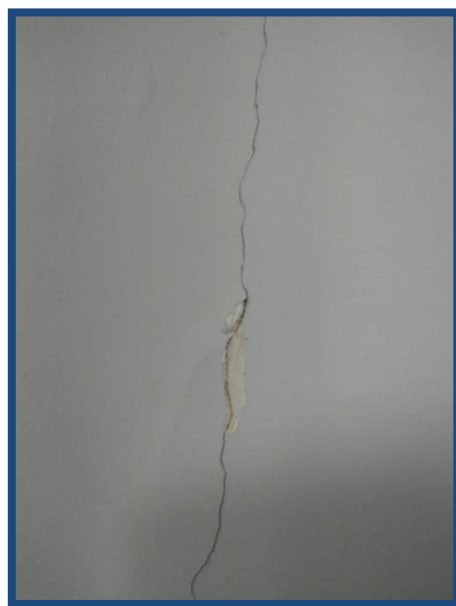
- Lesión # 13 fisuras en muros y columnas de auditorios de cuarto nivel del edificio
- # 2: En las figuras C9-13, C9-13a, C9-13b, C9-13c se presenta unas fisuras en muro

de auditorios y audiencia del cuarto. La figura C9-13d presenta la localización de la lesión en la planta del cuarto nivel.

*Figura C9-13. Lesión: fisura en columna. Fuente: Figura C9-13a. Lesión: fisura en columna. Fuente: Autores.*

*Figura C9-13b. Lesión: fisura en columna. Fuente: Figura C9-13c. Lesión: fisura en columna. Fuente: Autores.*

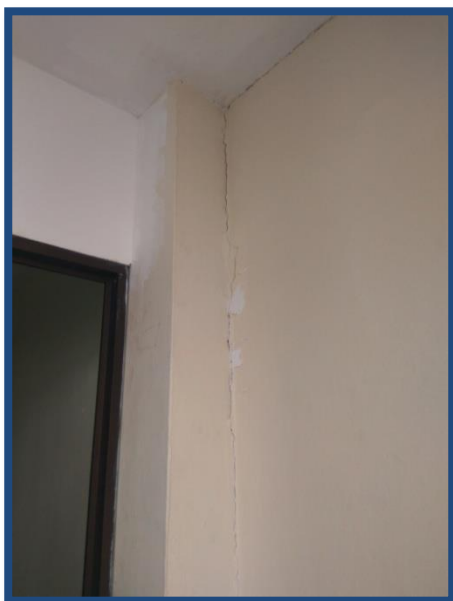
- Lesión # 14 fisuras en vigas, losas, columnas y acero expuesto de salón de cuarto nivel del edificio # 2: En las figuras C9-14, C9-14a, C9-14b se presenta unas fisuras longitudinales en vigas intermedia y de borde y fisura vertical en eje de columna, adicionalmente en la zona de conexión viga losa columna se presentan perdida de recubrimiento y exposición del acero con avanzado estado de corrosión, las figuras C9-14c y C9-14d evidencian esta lesión en la edificación #2. La figura C9-14e presentan la ubicación de la lesiones en la planta del cuarto piso de la edificación #2.

*Figura C9-14a. Lesión: fisura en losa.  
Fuente: Autores*

| TIPOLOGÍAS DE LAS LESIONES Y AGENTES CAUSANTES | | | | | | | | | |
|---|---|---|---|---|---|---|---|---|---|
| | | 14 | Grieta | Intersección columna muro | Desprendimiento de pañete y pintura superficial | Alaveo de placa de entrepiso por sobrecarga | | | X |

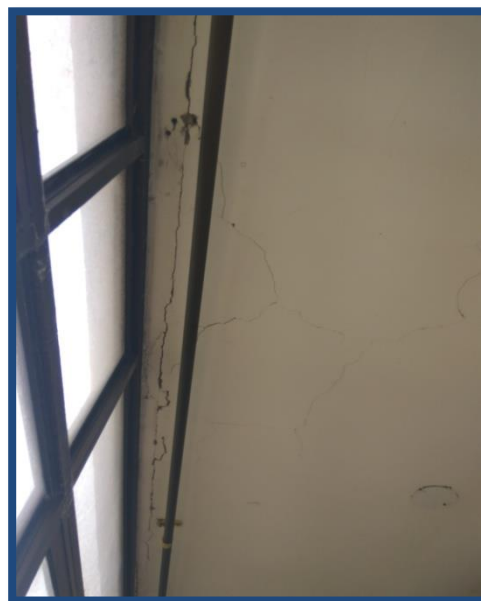
*Figura C9-14b. Lesión: fisura en losa. Fuente:  
Autores.*

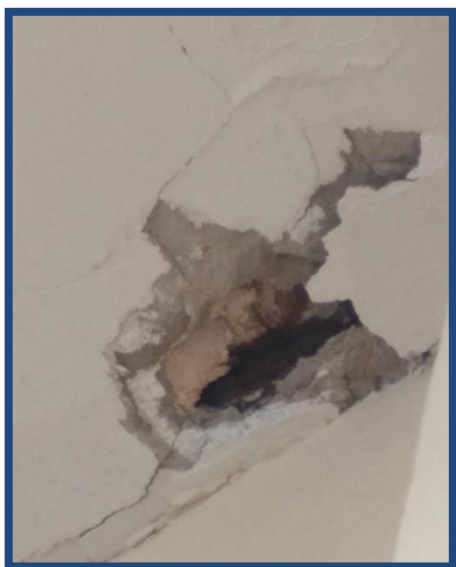
Figura C9-14c. Lesión: pérdida de recubrimiento.  
Fuente: Autores.

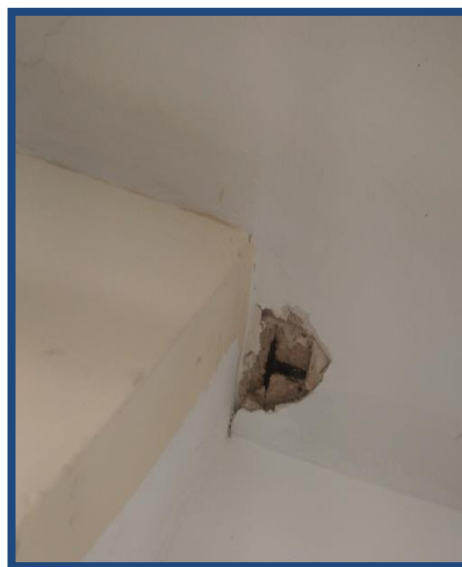
Figura C9-14d. Lesión: pérdida de recubrimiento.  
Fuente: Autores.

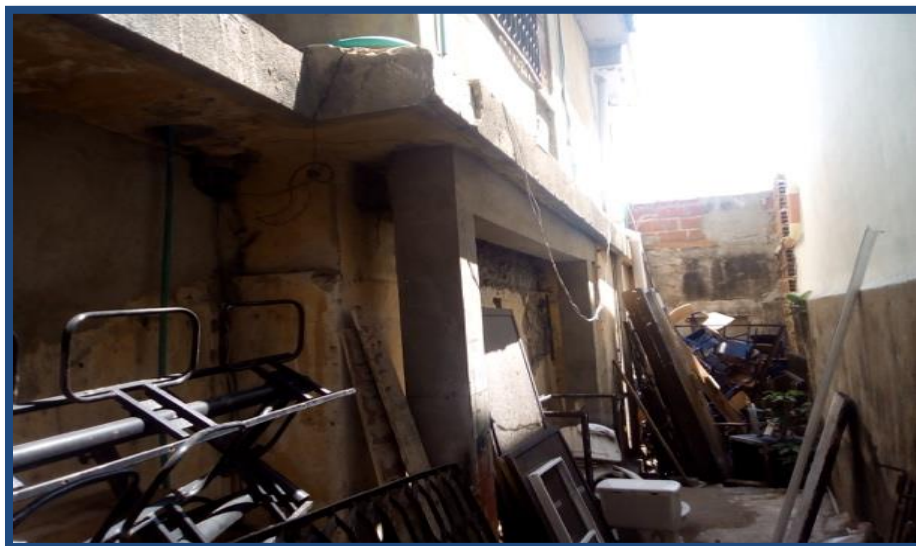
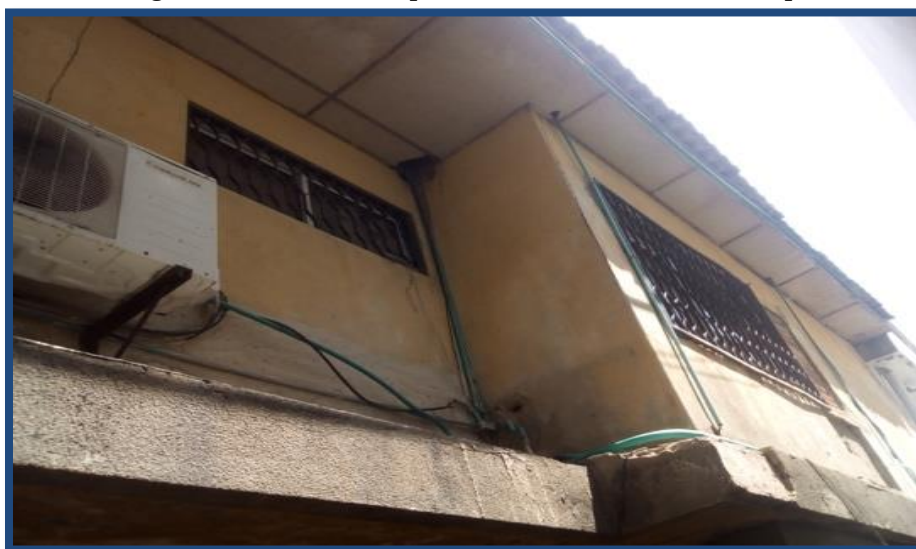
**Figura C12-10. Fachada posterior edificio #1. Fuente: Propia**

12.3.1.4 Fachada posterior edificio # 1: los materiales predominantes son pintura tipo graniplast en color amarillo. En el primer piso no cuenta con ningún tipo de horadación y en el segundo piso cuenta con cuatro vanos correspondientes a las ventanas; cuenta con un alero conformado por la cubierta inclinada. Se observa un pórtico en concreto adosado posteriormente para dar soporte al voladizo de la placa del segundo piso (figuras C12-10 y C12-10a).

12.3.1.7 Estado general: El estado general de las fachadas es bueno, no obstante, la presencia de algunas humedades puntuales y algunas fisuras menores. Sin embargo, el estado de la fachada posterior del edificio #1 es malo, debido a la presencia de humedades causadas por un deficiente sistema de evacuación de aguas lluvias y a que algunas de las tejas de la cubierta están rotas, lo que ha generado desprendimientos en el recubrimiento externo. También se detectan fisuras de mayor tamaño que pueden derivar en agrietamientos del muro.

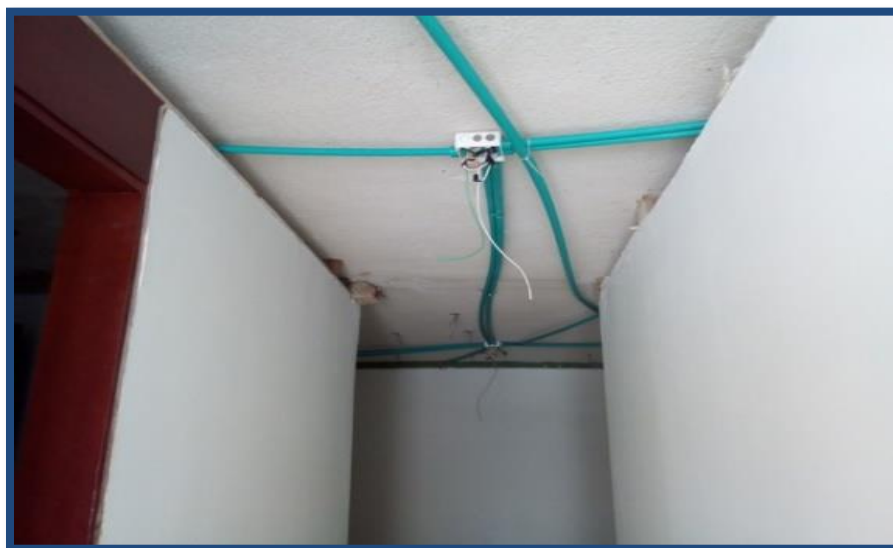
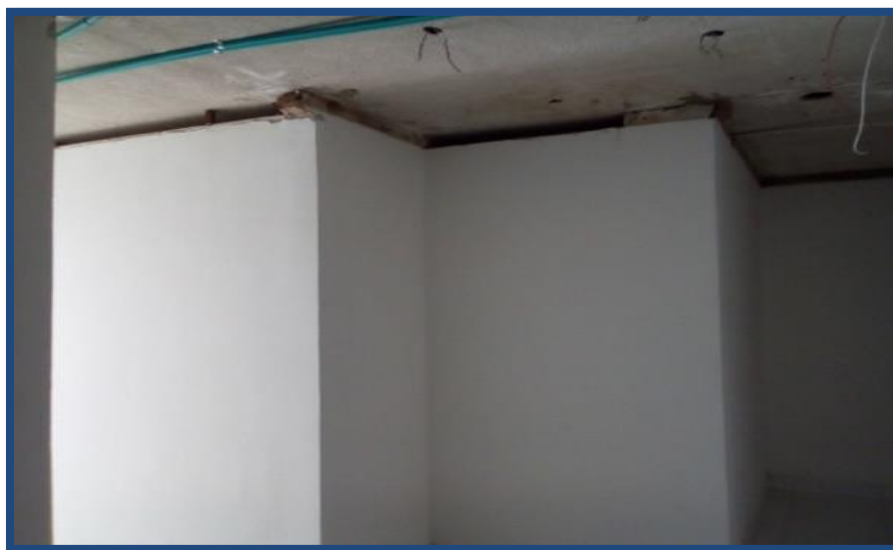
**Figura C12-14. Muros internos tipo 2 edificio #1. Fuente: Propia**

12.3.2.2 Muros internos tipo 2. Muros internos realizados bloque de arcilla, sin embargo, también se pueden evidenciar muros en drywall; los muros tienen acabado en estuco y pintura de color blanco. Ausencia de un adecuado amarre entre el muro y la losa de entrepiso. Tubería y estructuras eléctricas expuestas bajo placa (figuras C12-14 y C12-15)

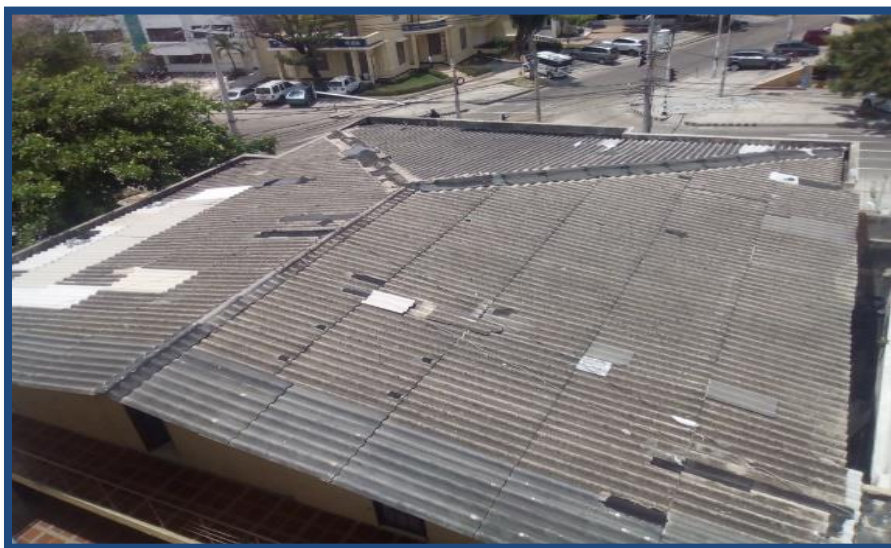
**Figura C12-30. Cubierta edificio #1. Fuente: Propia**

12.3.5.1 Cubierta edificio #1: cubierta a tres aguas en teja ondulada de asbesto. Caballete en el mismo material. Impermeabilización hacia el ático de la fachada principal (Carrera 53 y Calle 64) (figura C12-30)

12.3.5.3 Estado general: El estado de la cubierta del edificio #1 es regular, pues se presentan piezas rotas por las cuales se filtra la humedad hacia el cieloraso del segundo piso y el material del cual está compuesto (asbesto) lo hace altamente tóxico para la salud humana. La cubierta del edificio #2, que consiste en una terraza plana, también presenta un estado regular debido a la falta de mantenimiento del manto asfáltico lo que ha permitido la filtración de aguas hacia el piso inferior

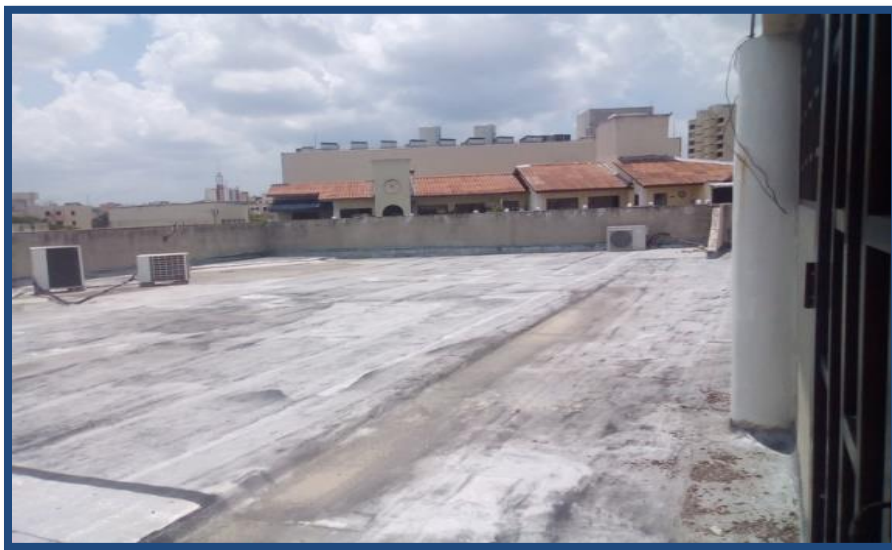
**Figura C12-31. Cubierta edificio #2. Fuente: Propia**

12.3.5.2 Cubierta edificio #2: cubierta plana impermeabilizada con manto asfáltico. Como remate hacia la fachada tiene un ático en el perímetro del edificio (figura C12-31)

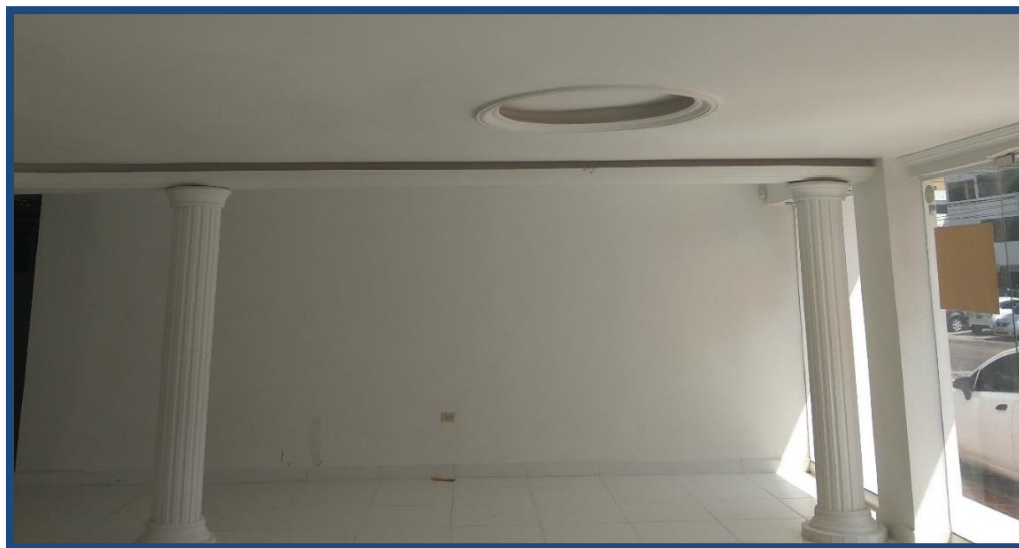
**Figura C13-1. Edificio #1 pórtico en un solo sentido con columna circular. Fuente: Propia**

se realiza por medio de la losa. La NSR 10 expresa que las losa como elementos estructural secundarios no puede contribuir a la rigidez lateral de la estructura.

Por tal motivo se hace necesario incorporar en la estructura elementos que se encarguen de soportar la carga sísmica longitudinal.

13.2.2 Configuración estructural: La estructura como se mencionó en el numeral 8.4.7 solo cuenta con pórticos en un solo sentido. La conexión entre los distintos pórticos solo se realiza por medio de la losa. Solo se encontraron posterior al levantamiento estructural pórticos en un solo sentido, (ver figura C13-1), y mampostería en ladrillo en la parte posterior de los mismos cerca del 45% llega a la losa del entrepiso, de igual manera se encontró un pórtico metálico en IPE120 confinando un muro.

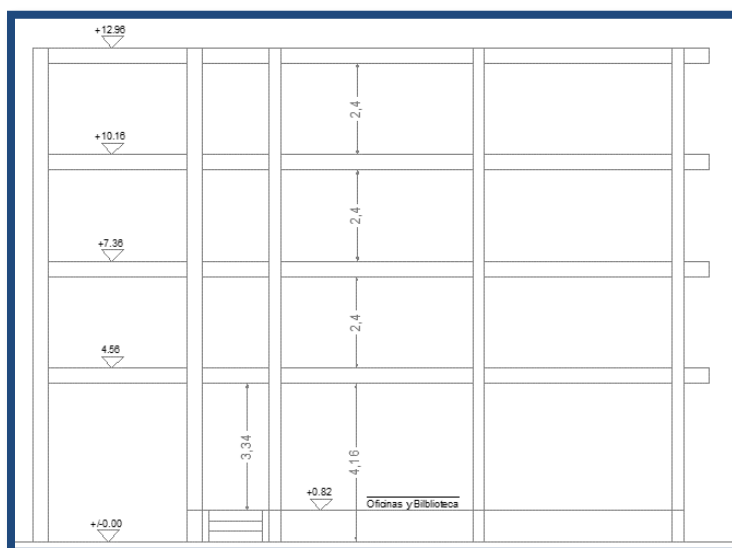
**Figura C13-4. Alzado estructural típico edificio #2. Fuente: Levantamiento estructural**

En la primera losa se encuentra discontinuidad estructural debido a que los pórticos en sentido X se encuentran a alturas diferentes de los pórticos en sentido Y (Ver figura C13-4 y C13-4a).

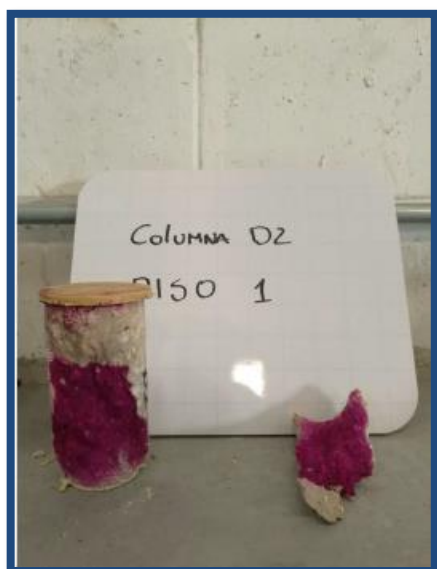
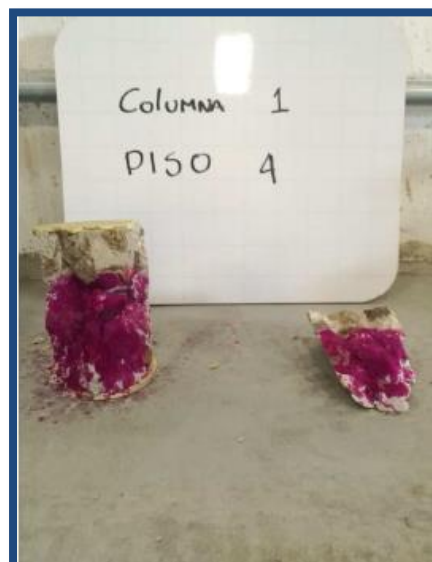
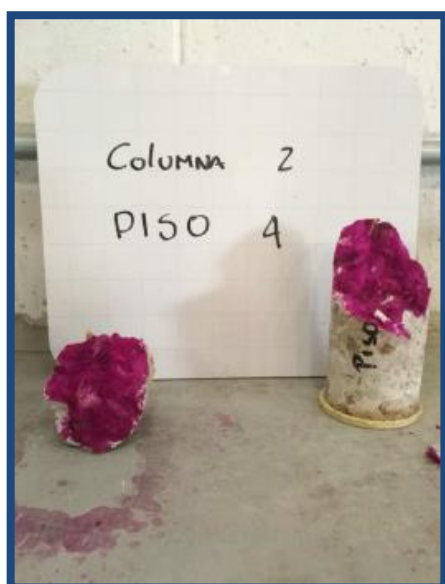
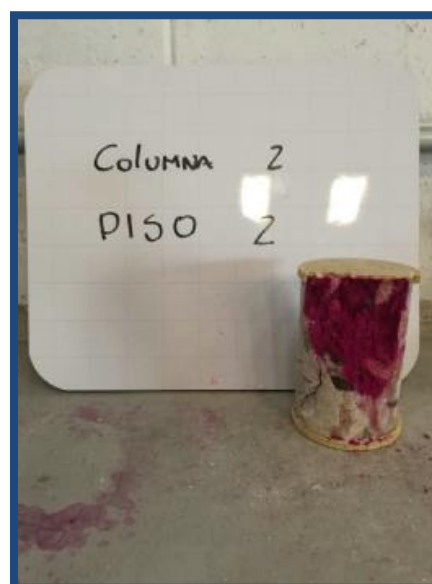
Las figuras C 16-2, 2a, 2b y 2c muestran las imágenes de las pruebas realizadas de carbonatación para las columnas D2 piso 1, 1 piso 4, 2 piso 4 y 2 piso 2 de la edificación #2. De las pruebas de carbonatación se concluye que en la mitad de los casos de las muestras tomadas se evidencia que la profundidad del fenómeno de carbonatación supera el valor del recubrimiento en cm para los elementos de estudio.

**Figura C16-2. Ensayo de carbonatación en núcleo piso 1 y 4 para edificio #1 del FDI.**  
Fuente : Concrelab

**Figura C16-2a. Ensayo de carbonatación en núcleo piso 1 y 4 para edificio #1 del FDI.**  
Fuente: Concrelab.

**Figura C16-2b. Ensayo de carbonatación en núcleo piso 2 y 4 para edificio #1 del FDI.**  
Fuente: Concrelab

**Figura C16-2c. Ensayo de carbonatación en núcleo piso 2 y 4 para edificio #1 del FDI.**  
Fuente: Concrelab.
