**ESTUDIO PATOLÓGICO POR HUMEDADES EN LOS MUROS EXTERIORES E INTERIORES  
EN LAS CASAS QUE CONFORMAN EL CONJUNTO RESIDENCIAL GUAZUCA EN EL  
MUNICIPIO DE GUASCA.**

**UNIVERSIDAD SANTO TOMAS**

**BOGOTA, 2019.**

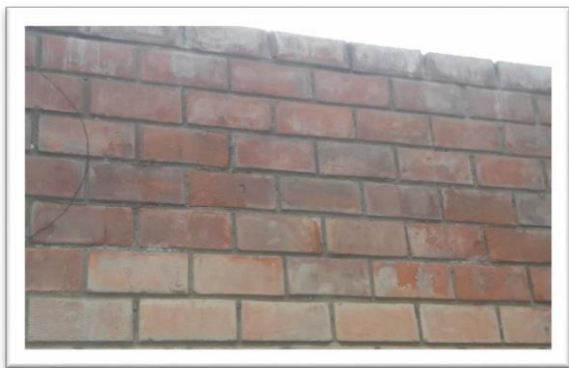
**Ilustración 16.** Humedad.

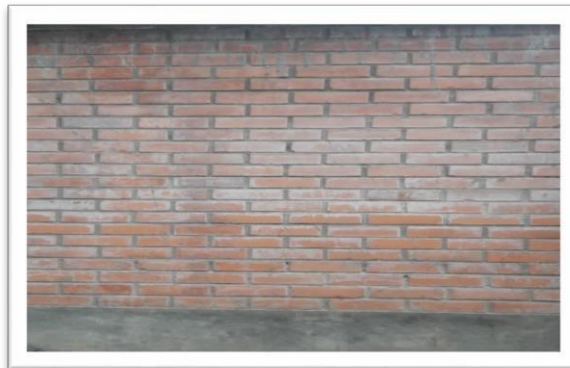
**Ilustración 17.** Patología de eflorescencia

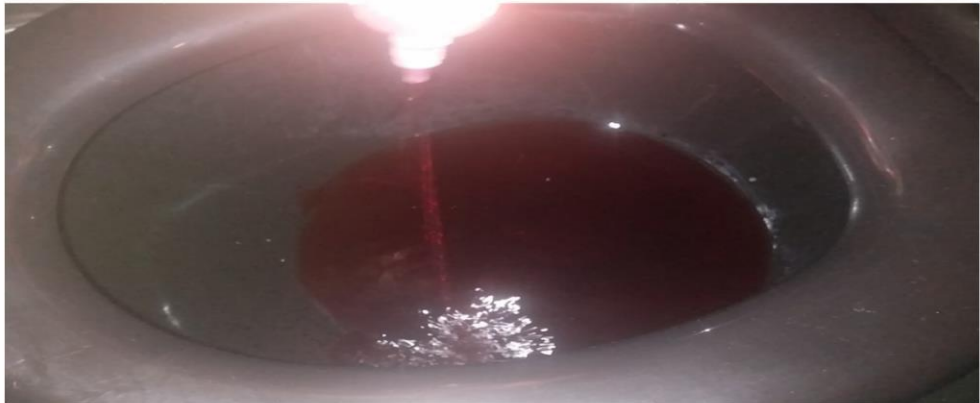
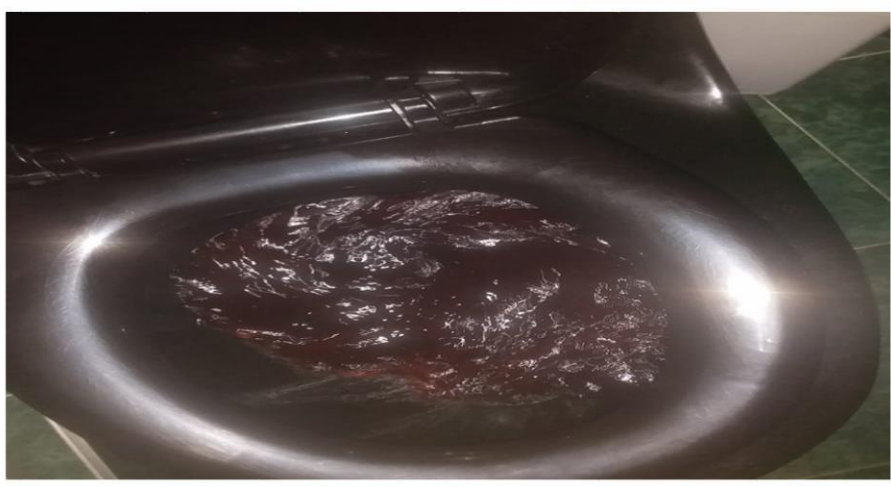
| Imagen N° 1. REGISTRO FOTOGRAFICO PRUEBA DE TINTAS. | | | | | |
|---|---|---|---|---|---|
| Prueba de tintas en baño para verificar estado de las redes de aguas negras. Pues una de las Hipótesis es que la humedad se presente por falla de estas tuberías. | | | | | |

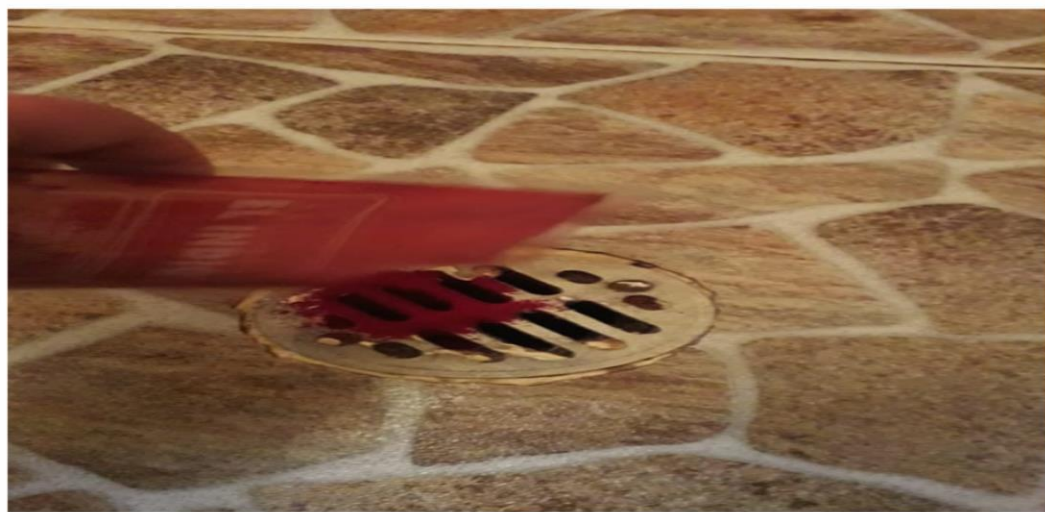
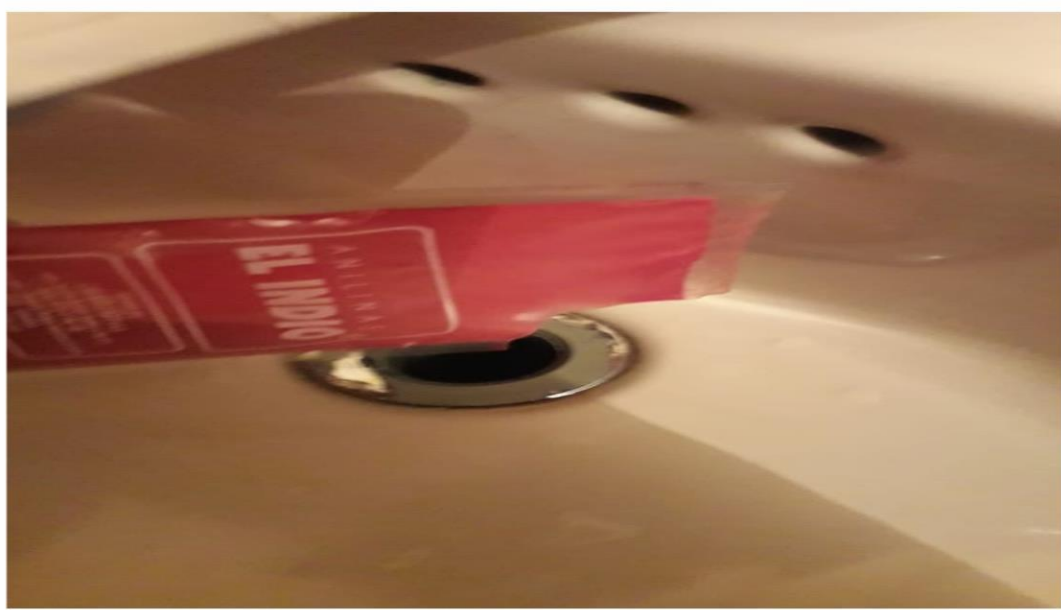
| Imágenes N° 2. | | REGISTRO FOTOGRAFICO PRUEBA DE TINTAS. | | | |
|---|---|---|---|---|---|
| Prueba de tintas en sifón de regadera y lavamanos segundo piso para verificar estado de tuberías de aguas servidas. | | | | | |
