ESTUDIO PATOLÓGICO A LA LOSA DE ENTREPISO DE LA PLATAFORMA DE
PARQUEADEROS ADOSADOS A LOS BLOQUES 1-2-3-4 DEL CONJUNTO
RESIDENCIAL LAGOS DE CÓRDOBA UBICADO EN LA CALLE 117 D NO 57-96
EN LA CIUDAD DE BOGOTÁ

UNIVERSIDAD SANTO TOMAS
ESPECIALIZACIÓN EN PATOLOGÍA DE LA CONSTRUCCIÓN
BOGOTÁ COLOMBIA

Trabajo de grado para optar al título de Especialista en Patología de la Construcción

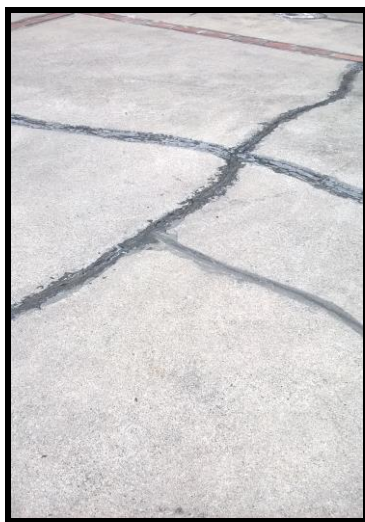
Así mismo, al tratarse de una losa que está expuesta al intemperismo es necesario la modulación para que exista la posibilidad la liberación de esfuerzos ocasionadas por alabeo térmico, actividad que de acuerdo a los procedimientos debe realizarse una vez se termine la fundida de la losa; entre las 8 a 12 horas después del vaciado, se evidencia en el recorrido que dichas dilataciones no fueron realizadas en la losa estructural, y tampoco en la carpeta de asfalto que colocaron posterior.

Foto 10. Dilataciones que no se realizaron en la losa estructural, y tampoco en la carpeta de asfalto que colocaron posterior. Fuente: construcción autores

Estas fisuras son propias de retracción por secado .Este patrón de fisuras ocasionan la ruptura de los diferentes Sistemas de Impermeabilización.

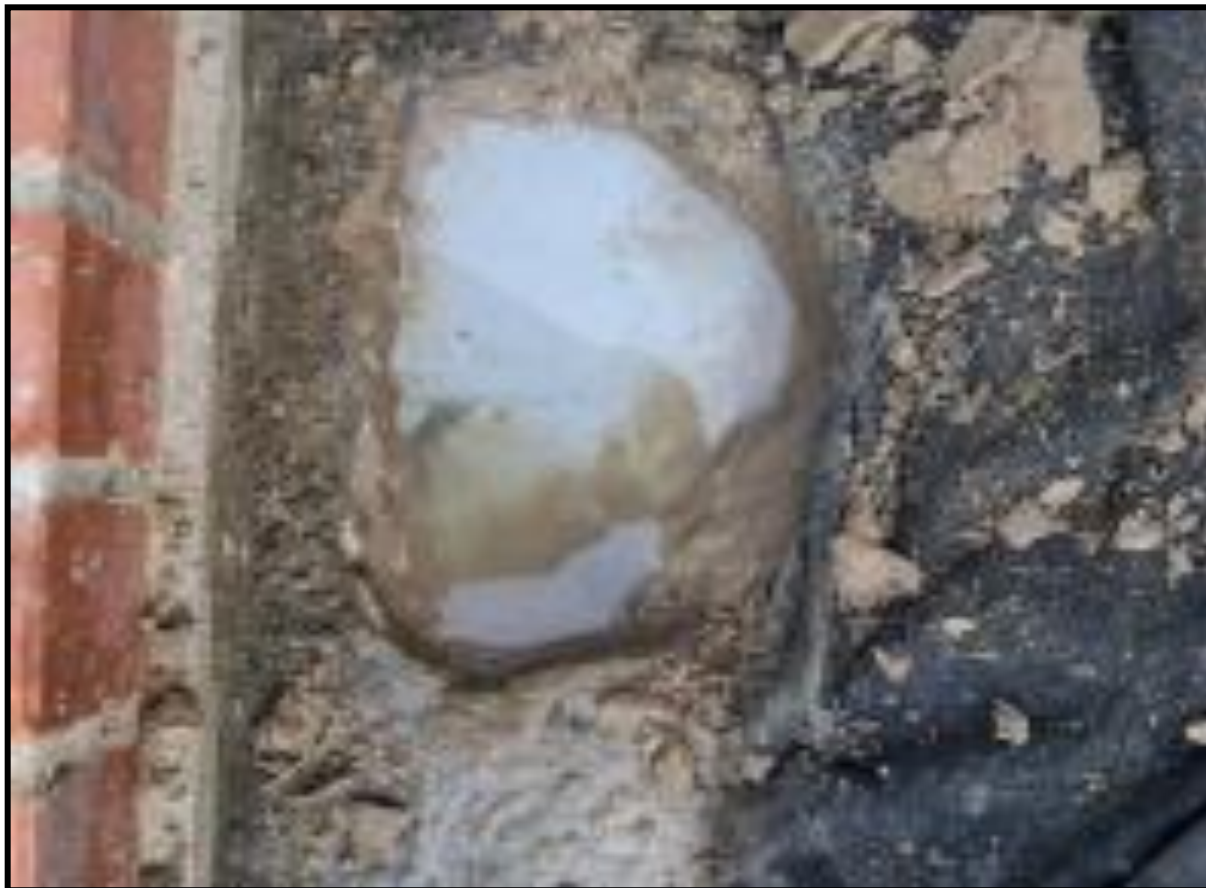
Foto 21. Apique 2. Fuente: construcción de los autores

APIQUE 2: La perforación se realizó donde se presenta una fisura mayor a 0.6 mm, para verificar si esta era perpendicular a la losa de asfalto y concreto. En la auscultación realizada se encontró que la impermeabilización se encuentra en mal estado, y se detectó que el mortero que existe sobre el sistema de impermeabilización no está adherido. Tampoco se encontró polietileno.

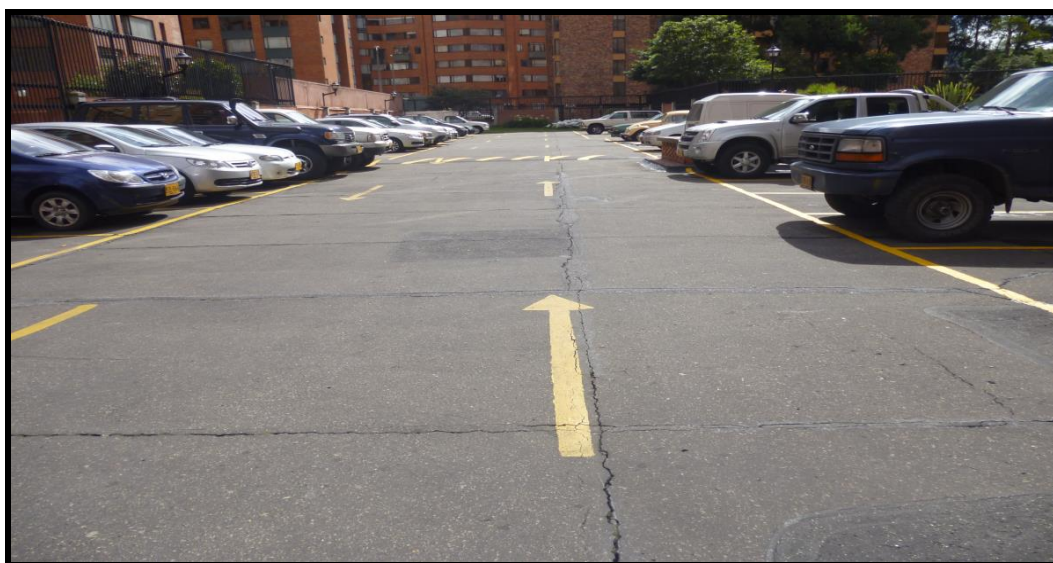
Foto 38. Plataforma vehicular ANTES de la intervención. Fuente: construcción de los autores

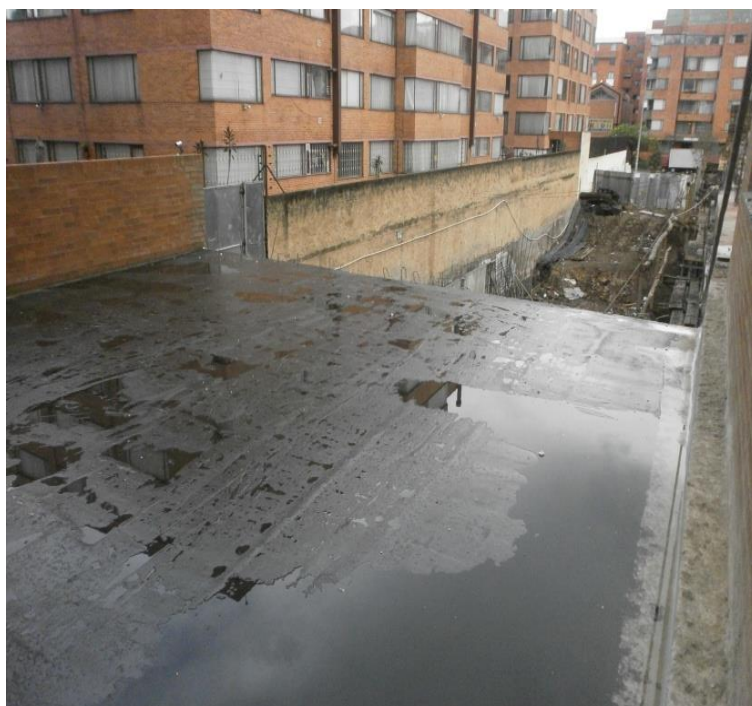
Foto 43. Sistema terminado con la tercera y última capa. Fuente: construcción de los autores

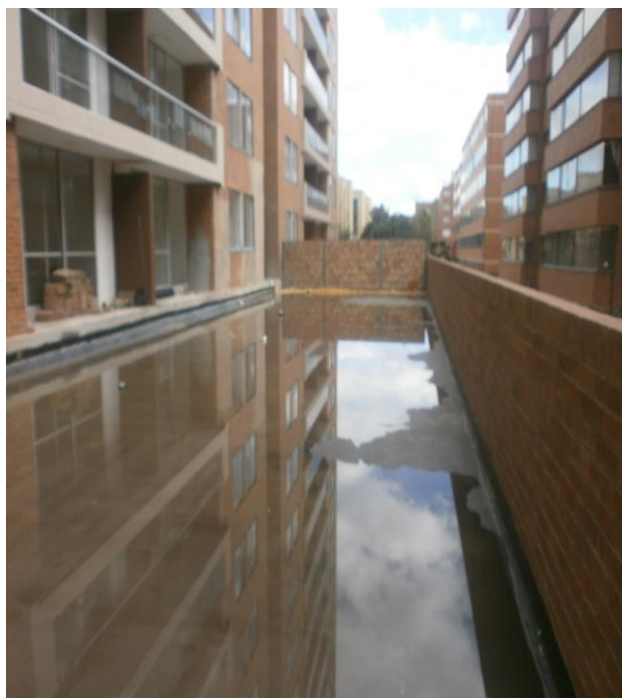
Foto 44. Prueba de estanqueidad por 48 a 72 horas. Fuente: construcción de los autores

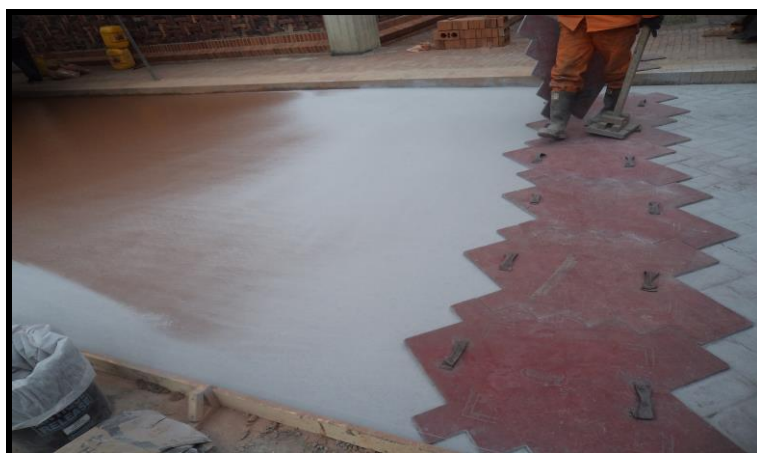
Foto 48. Se dan golpes con una tabla en madera con el fin de emparejar el estampado. Fuente: construcción de los autores

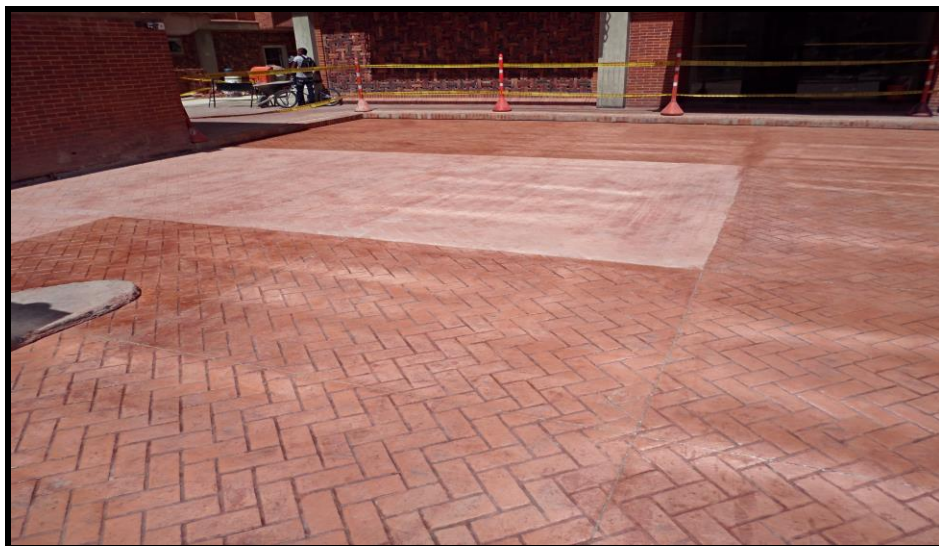
Foto 49. Aplicación de un sello para proteger el concreto estampado de los rayos uv y dar más durabilidad al sistema.

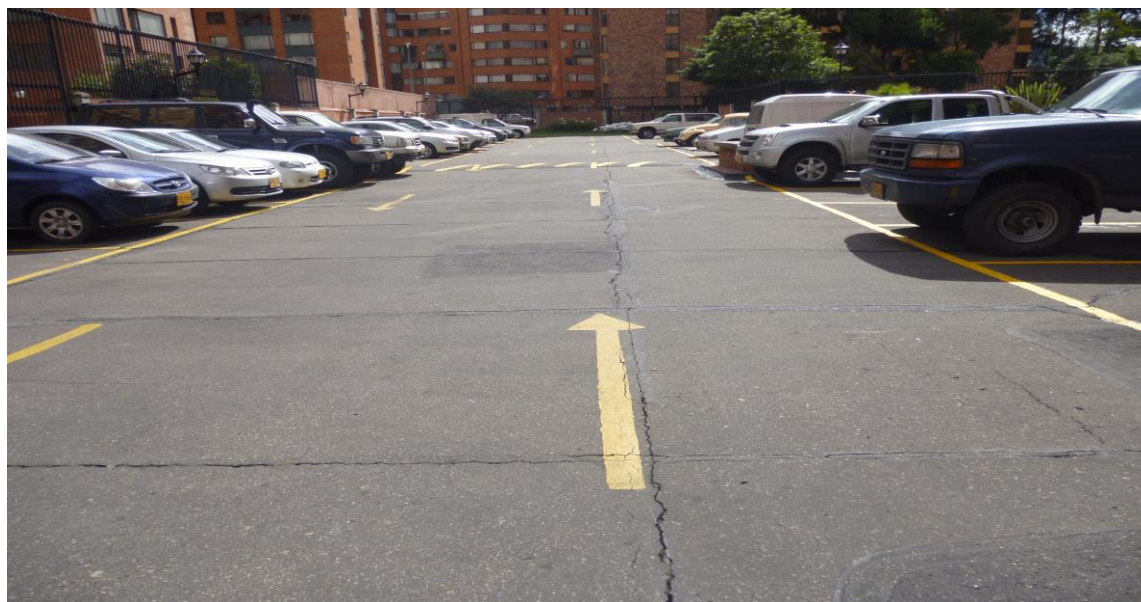
Foto 50 Plataforma vehicular ANTES de la intervencion. Fuente: construcción de los autores

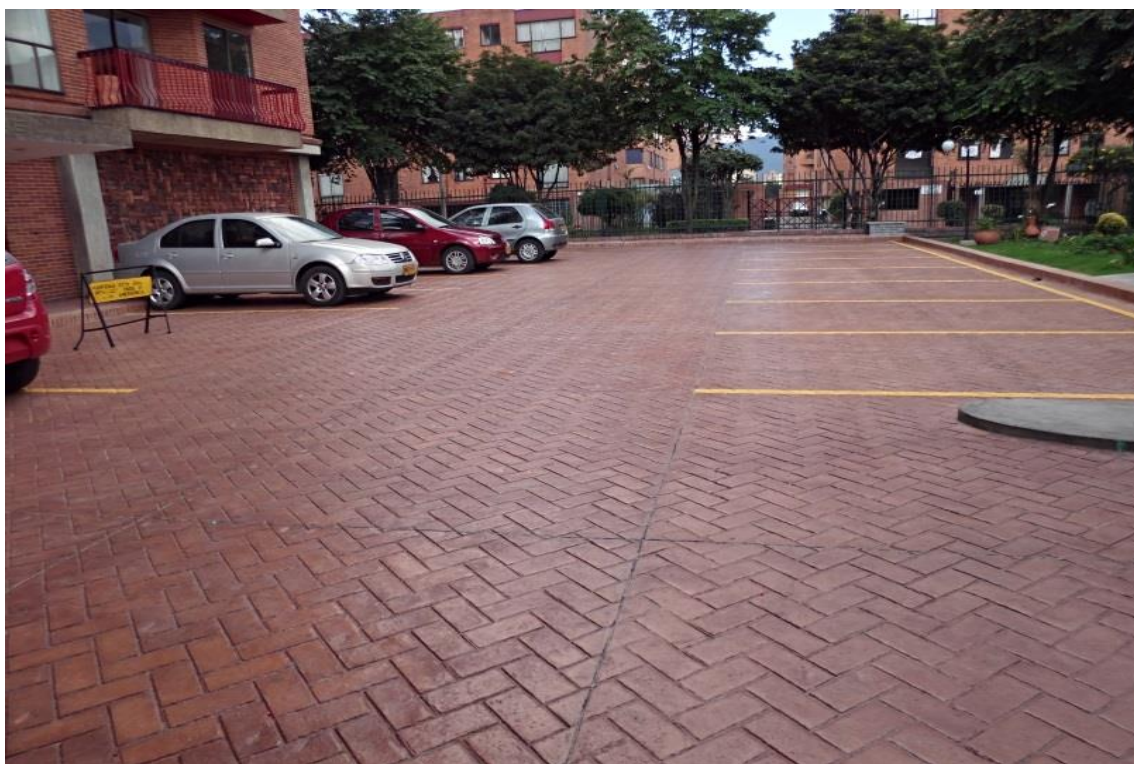
Foto 51. Plataforma vehicular DESPUÉS de la intervención. Fuente: construcción de los autores
