## FORMATO DE INSPECCIÓN DE LESIONES

UNIVERSIDAD SANTO TOMAS

**PROYECTO:** ESTUDIOS DE PATOLOGIA A LA VIVIENDA UNIFAMILIAR UBICADA EN LA CALLE 75 # 3-34 CASA 35 EN EL BARRIO PALOS VERDES EN LA CIUDAD DE TUNJA.

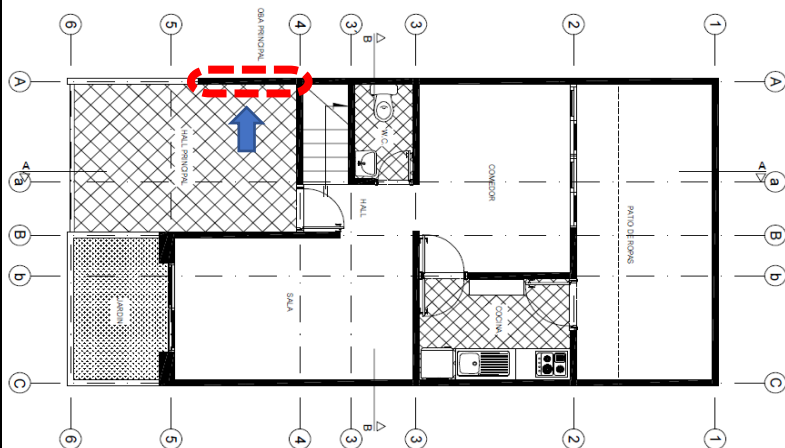
Fisura horizontal a lo largo del muro en el eje A entre el 5-4, de un (1)mm a 1.2 m del piso.

La fisura reflejada en este muro coincide con el nivel del piso de la casa en el costado izquierdo, aparentemente se presenta un empuje de la casa vecina sobre la edificación objeto de análisis.

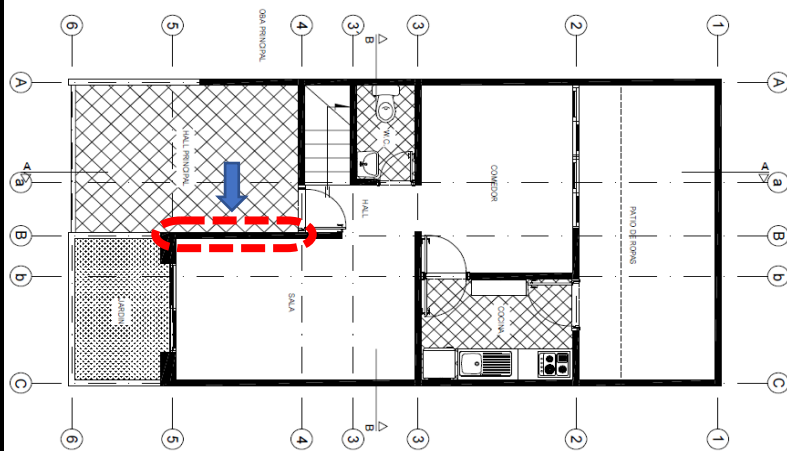
El muro presenta daño severo en el 40 % del área en la parte baja del mismo, se observa de mayor espesor hacia el acceso, permite visibilidad desde el interior por la grieta, adicional se observa desprendimiento del zocalo y el piso, lo cual muestra la presencia de asentamiento diferencial.

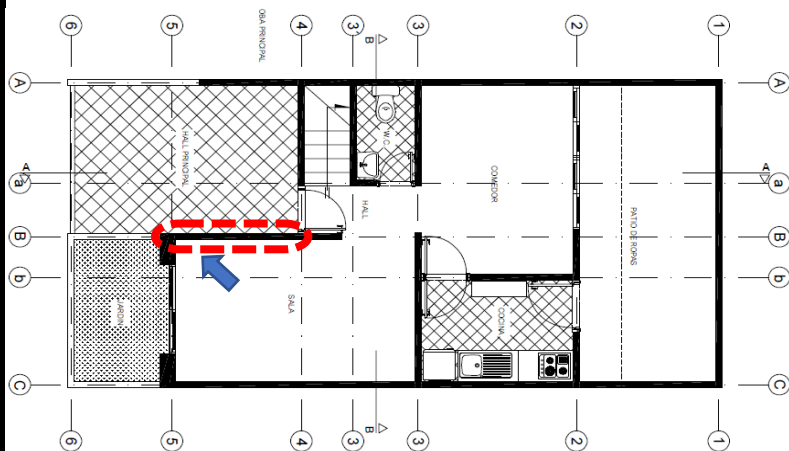
El muro presenta daño severo en el 40 % del área en la parte baja del mismo, se observa de mayor espesor hacia el acceso, permite visibilidad desde el interior por la grieta, adicional se observa desprendimiento del zocalo y el piso, lo cual muestra la presencia de asentamiento diferencial.

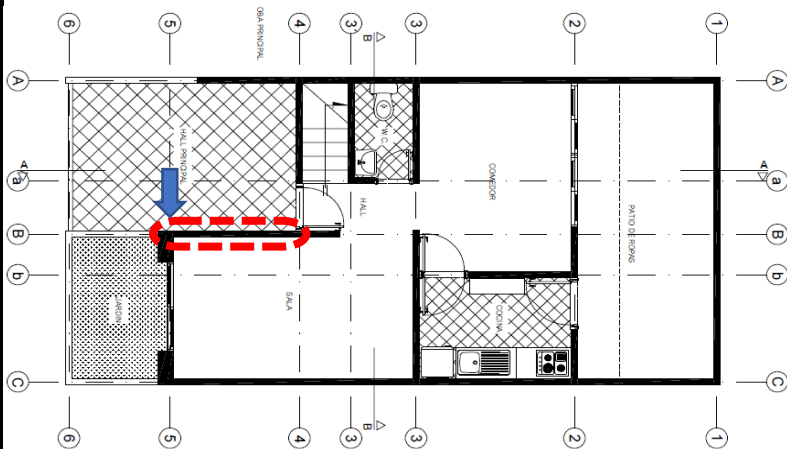
El muro presenta daño severo en el 40 % del área en la parte baja del mismo, se observa de mayor espesor hacia el acceso, permite visibilidad desde el interior por la grieta, adicional se observa desprendimiento del zocalo y el piso, lo cual muestra la presencia de asentamiento diferencial.

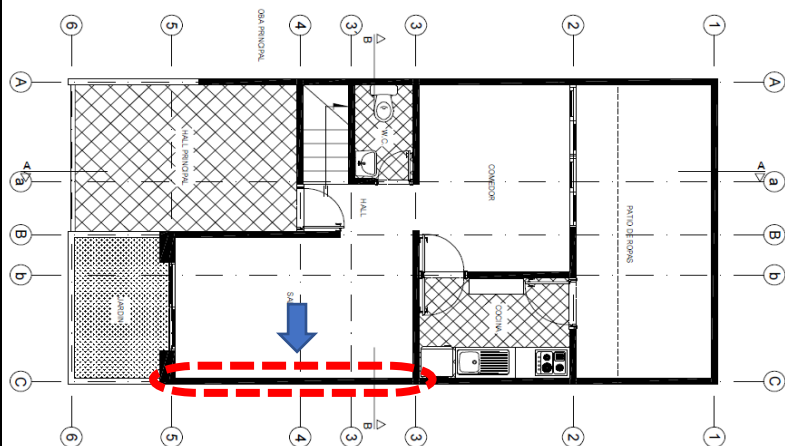
El muro se encuentra sano de lesiones, se evidencia un desplome de 5mm / m

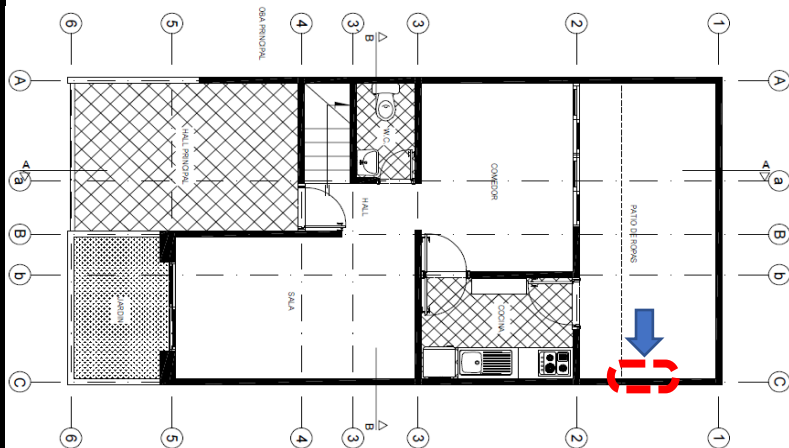
No se observa viga de amarre perimetral para el muro de cerramiento, el muro se encuentra en funcionamiento con lesiones importantes, se observa inicio de humedades en la parte baja del muro.

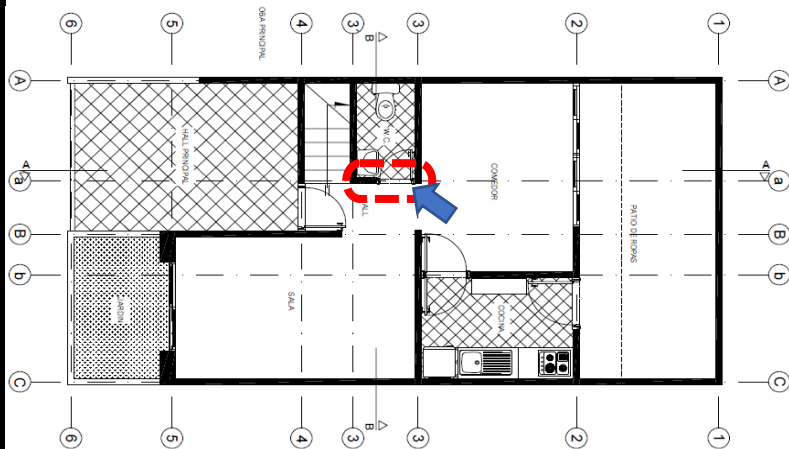
Fisura horizontal sobre la puerta de 3 mm de ancho

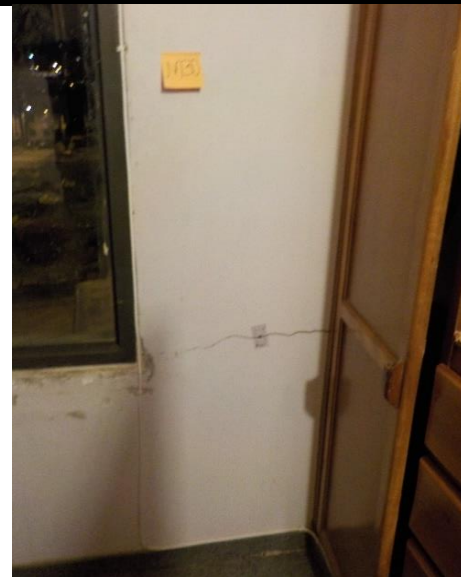
Fisura horizontal desde la esquina derecha-baja de la ventana hasta la esquina izquierda media del closet, de 5 mm de ancho por 1 m de longitud.

Se evidencian reparaciones superficiales, las cuales no solucionan el origen, por lo tanto, se reflejan nuevamente, la grieta permite visibilidad al exterior y presenta un deterioro severo al muro.

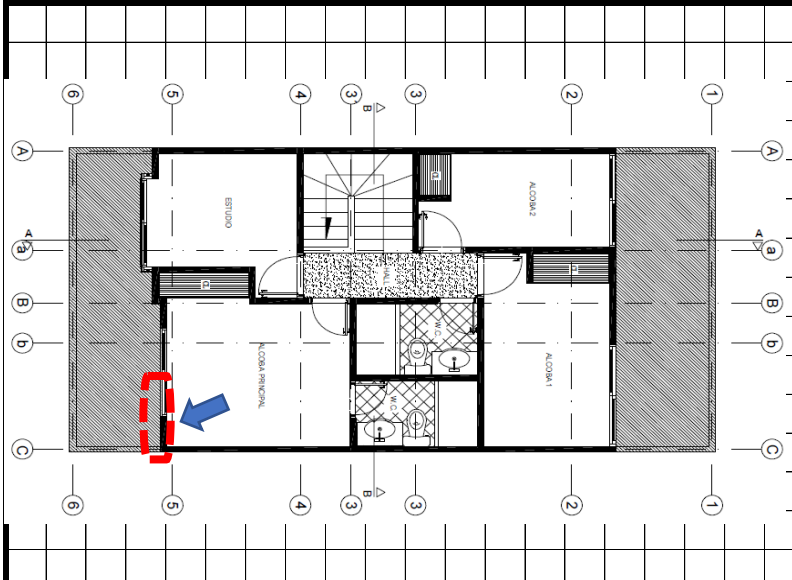
Se evidencian reparaciones no acertivas las cuales se reflejan nuevamente, se observa muy deteriorado el muro.

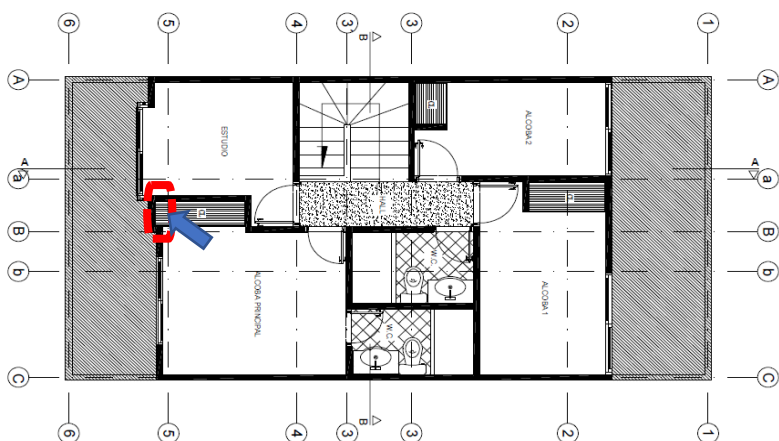
Grietas y desprendimiento horizontal de 5 mm de ancho y 1.5 cm de longitud.

El muro presenta daño severo de alta importancia.

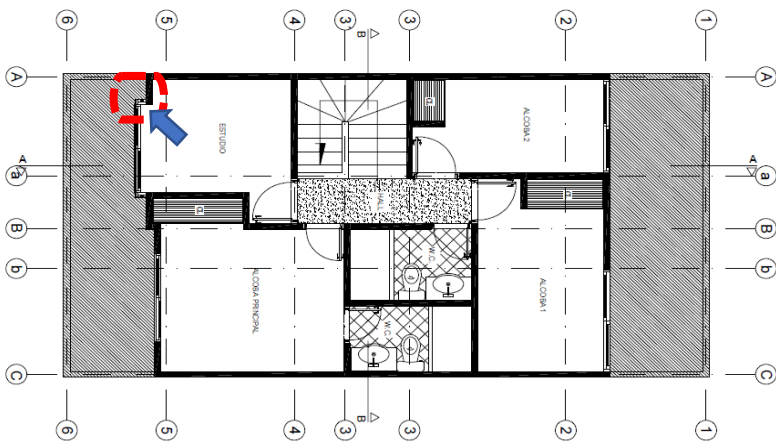
Se evidencian reparaciones superficiales, las cuales no solucionan el origen, por lo tanto, se calcan nuevamente, estas grietas permiten el paso de agentes externos a la habitación.

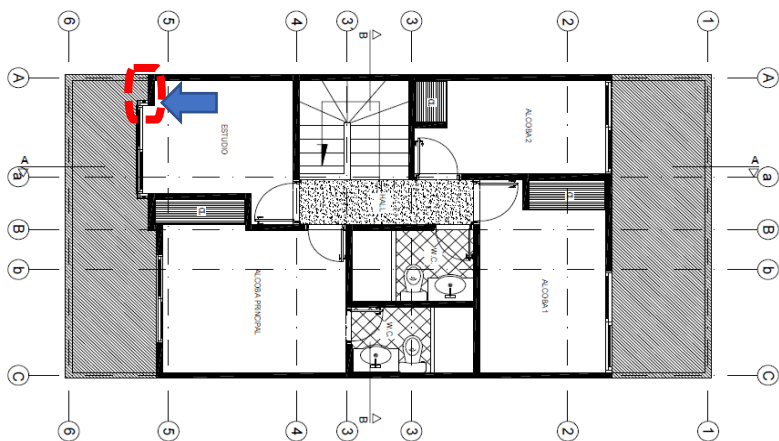
Grietas y desprendimiento horizontal de 5 mm de ancho y 90 cm de longitud.

El muro presenta daño severo de alta importancia.

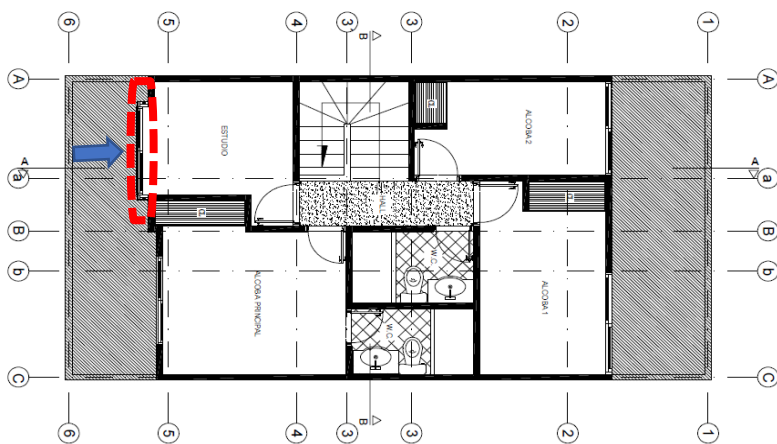
Grietas y desprendimiento horizontal de 5 mm de ancho y 1.5 cm de longitud.

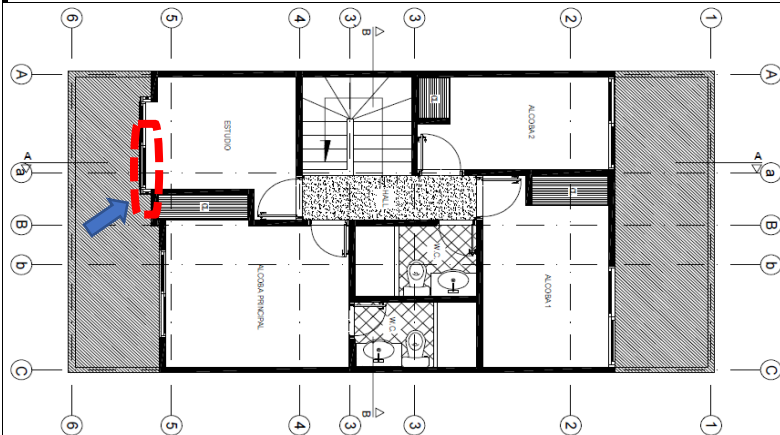
Grietas y desprendimiento horizontal de 5 mm de ancho y 1.5 cm de longitud.

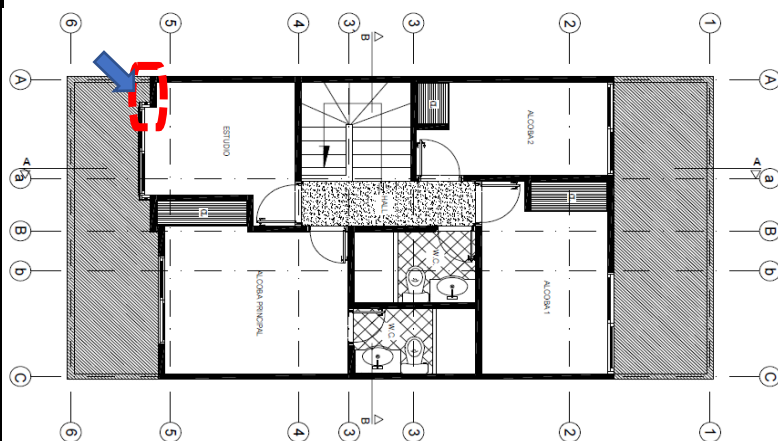
Grietas transversal de la ventana a placa de 5 mm de ancho y 90 cm de longitud.

Realizarón reparaciones anteriores, daños severos.
