# **Evaluación del deterioro y respuesta sísmica en la cubierta de madera del complejo histórico La Gran Convención (Ocaña)**

**Autor 1:** Diomar Andres Arevalo Criado<sup>1</sup>

**Tutor:** Walter Mauricio Barreto Castillo <sup>2</sup>

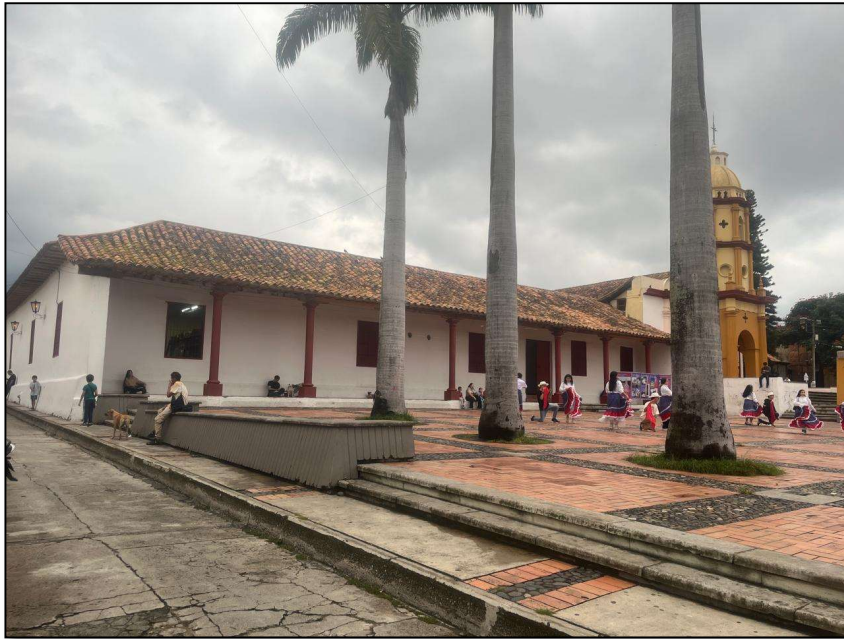
**Figura 2.** Estado Actual de Complejo Histórico La Gran Convención

**Ubicación y Contexto:** El paciente, es una construcción histórica, la cual es un inmueble catalogado como patrimonio de bien cultural según la Ley 75 de 1937 (artículo 5o), que tiene su historia desde el siglo XVI, denominado El Complejo Histórico La Gran Convención ubicado en el Municipio de Ocaña departamento Norte de Santander, está constituida por el templo de San Francisco, el antiguo convento de la orden franciscana y plazuela, denominada de la Gran Convención. En este contexto el paciente objeto de estudio corresponde a la cubierta del antiguo convento de la orden franciscana, en donde actualmente funciona la Biblioteca Pública Municipal “Luis Eduardo Páez Courvel”, la Academia de Historia de Ocaña y el Museo Histórico que hace parte de la red Nacional de Museos del Ministerio de Cultura. Ver figura 2.

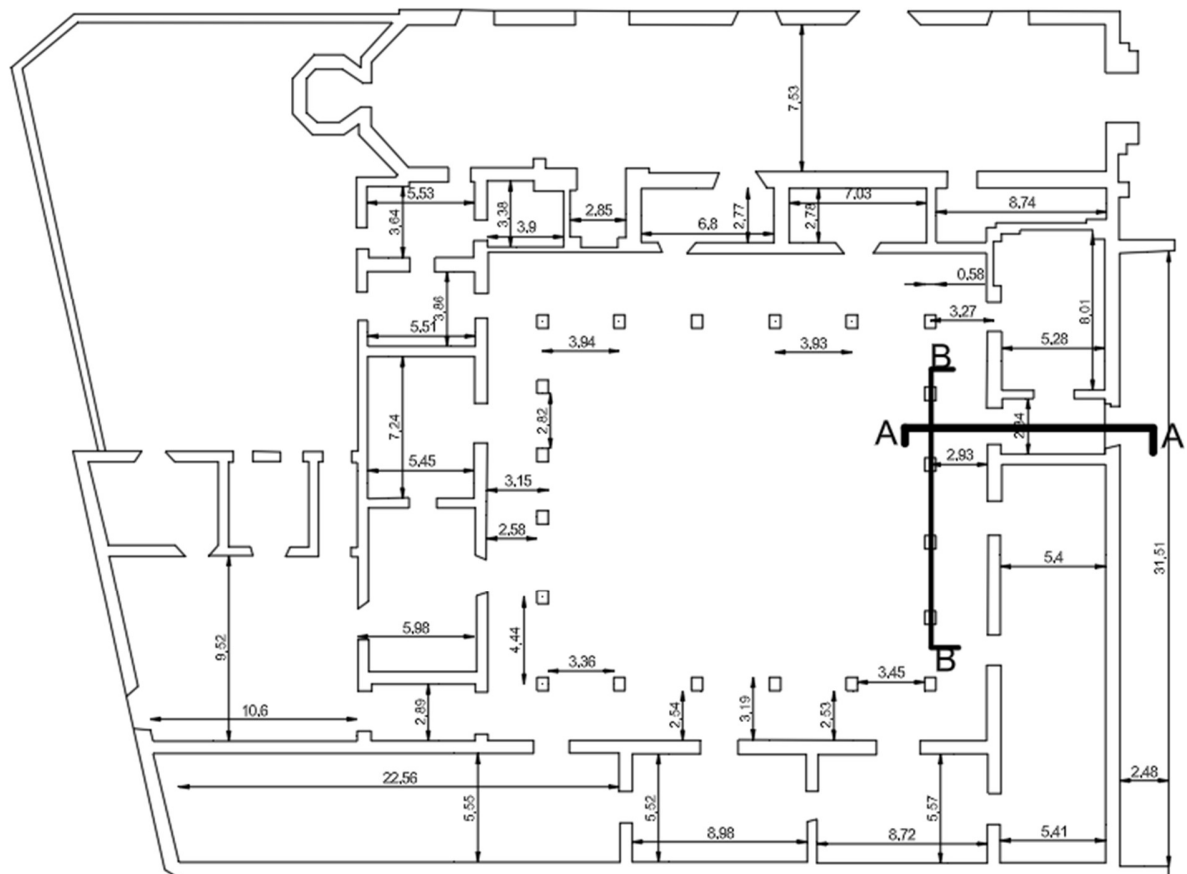
**Figura 4.** Vista en Planta Paciente Complejo Histórico La Gran Convención

Con relación a la cubierta, es una estructura de madera a dos aguas con cumbrera central, conformada por vigas y viguetas, sobre las cuales se dispone un sistema multicapa de latas de madera, recubrimiento en barro y teja de barro cocido. Geométricamente, la cubierta presenta una luz aproximada de 5.40 m y una altura en cumbrera de 2.01 m, con longitudes inclinadas ligeramente asimétricas y voladizos cercanos a 0.56 m. Ver figura 4, esquema general en planta del caso de estudio y figura 5 y 6 ver cortes de sección, las cuales se usarán para el respectivo análisis de modelación en SAP2000.

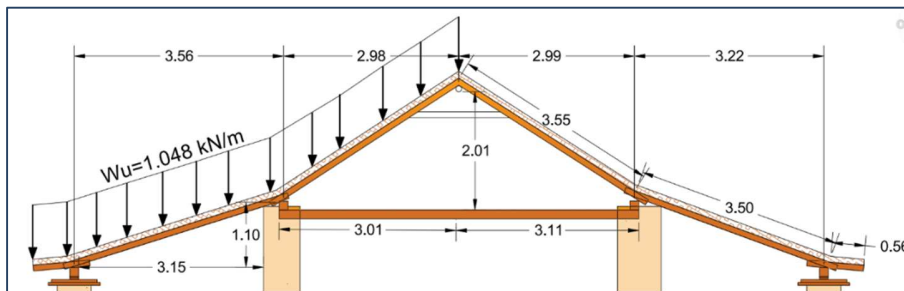
**Figura 10.** Esquema de cubierta con cargas asignadas

Para el modelo de análisis se usa una carga lineal de 1.048 kN/m. Ver figura 10.

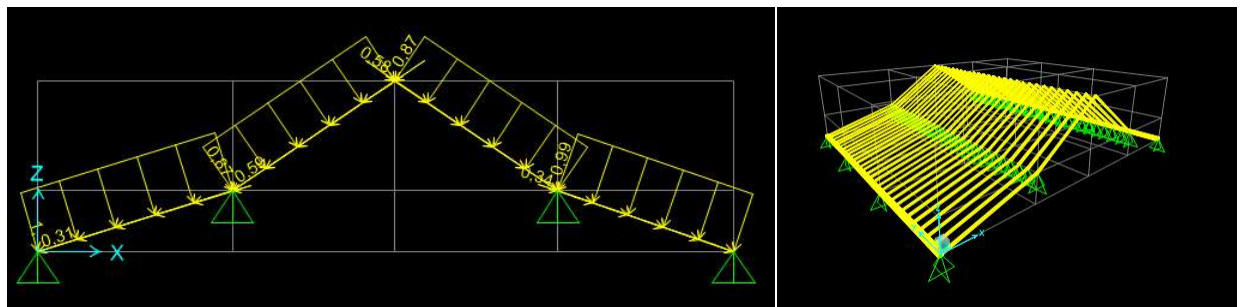
**Figura 11.** Modelación en SAP 2000

De acuerdo a la figura 11, el modelo planteado se establece con apoyos no empotrados, dado que se trata de una cubierta que no restringe el movimiento en los diferentes ejes de un apoyo empotrado que genera momento, en este sentido al tratarse de una estructura en madera que funciona como un elemento simplemente apoyado, se desprecian los momentos. Para un escenario en las condiciones reales, Ver figura 12, Resultados
