**Estudio Patológico del Coliseo Castilla de Bogotá D.C.**

Especialización Patología de la Construcción

Diciembre del 2021

Universidad Santo Tomás

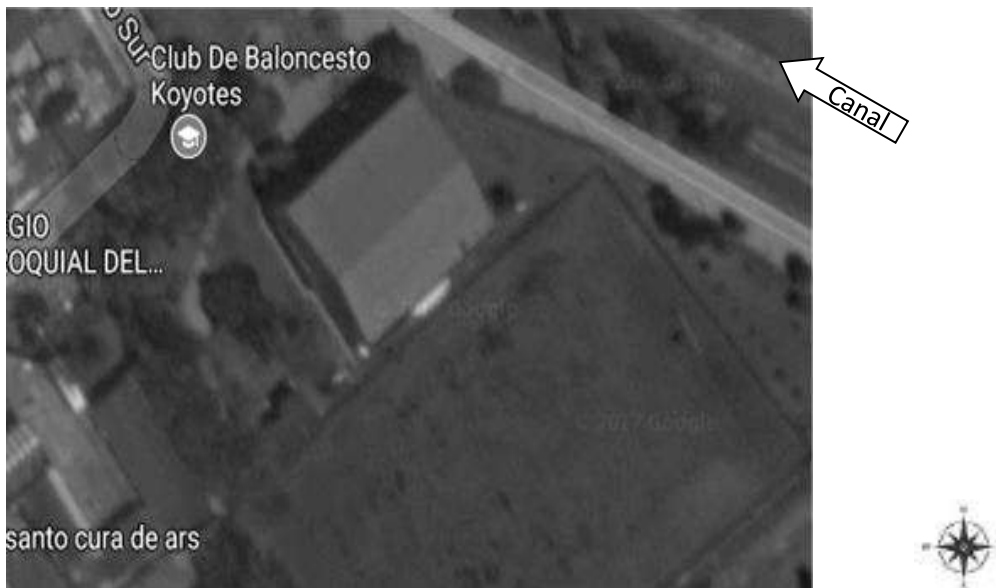
**Figura 8.**

Se debe resaltar que, en el costado norte se localiza un canal de aguas lluvias figura n° 8, que incrementa las condiciones de humedad de los vientos predominantes del sector.

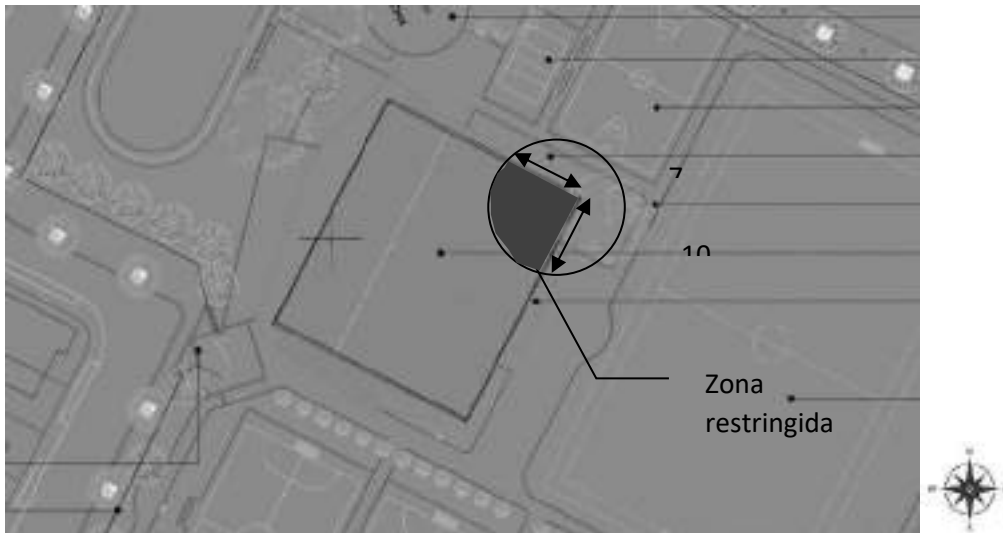
**Figura 17.**

En la figura n° 17, se señala la zona con mayor riesgo de inestabilidad.

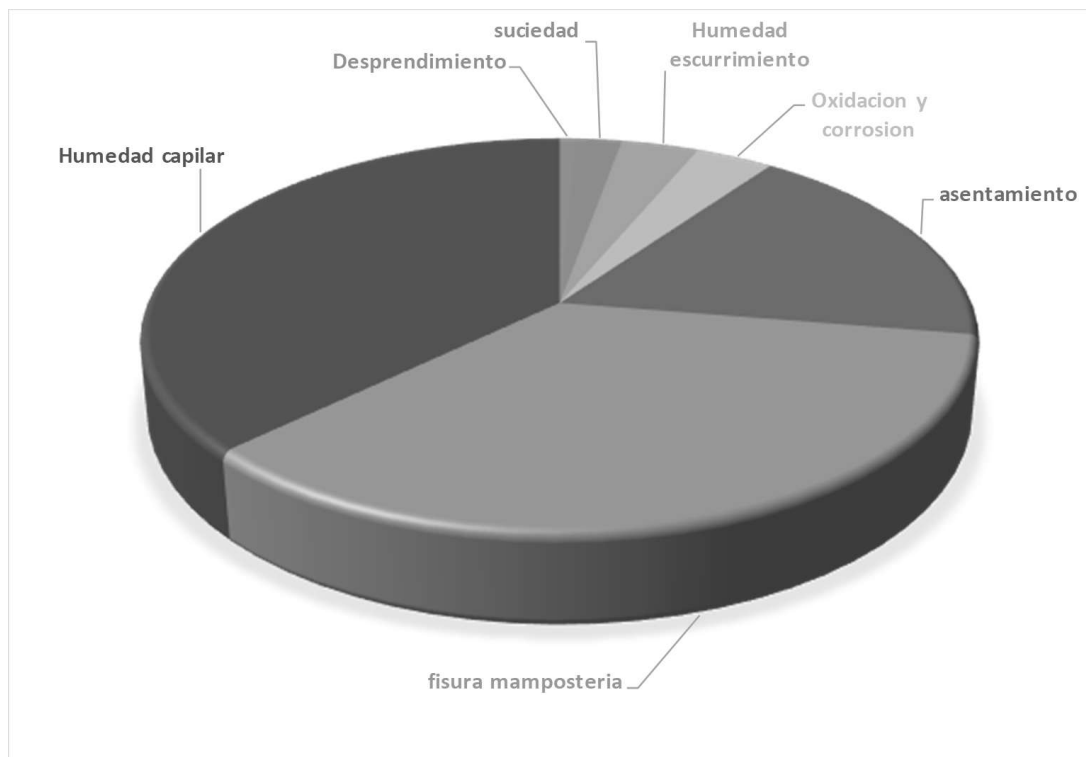
**Figura 24.**

Desprendimiento	0.50%
suciedad	1.50%
Humedad escurrimiento	2.50%
Oxidacion y corrosion	2.50%
daños asentamiento	12.50%
fisura mamposteria	25.00%
Humedad capilar	26.25%

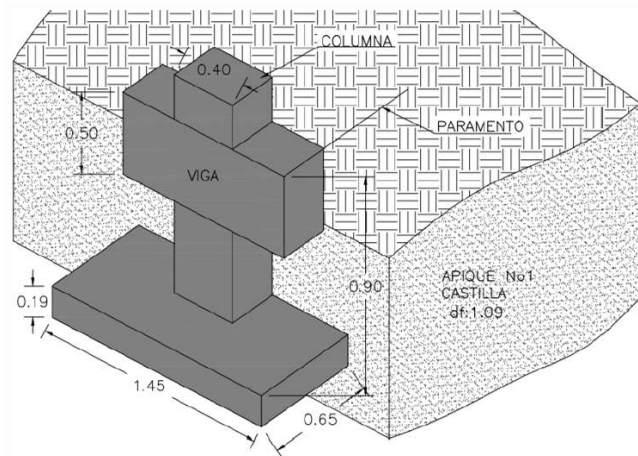
**Figura 28.**

Se encontró que la edificación se encuentra cimentada sobre zapatas de concreto reforzado con dimensiones entre 1.15m \* 1.00m hasta 1.45m \* 1.30m, a una profundidad promedio de 0.90m. No se observa acartelamientos, ni pedestales, como se muestra en la figura n° 28.

Los análisis geotécnicos dan como resultado y ratifican que la cimentación es del tipo superficial, construida mediante zapatas conectadas. Aun así, las dimensiones de las estructuras existentes no son adecuadas y se esperarían deformaciones por consolidación.

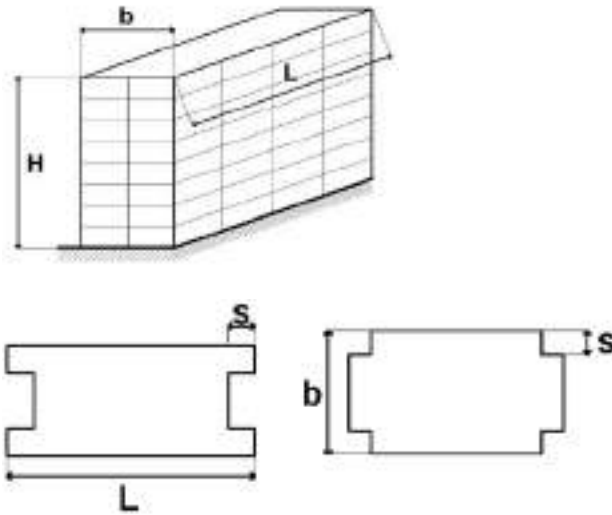
**Figura 31.**

Se presenta en la figura n° 31 las condiciones de irregularidad geométrica altura y entrantes y salientes del coliseo Castilla.
