TRABAJO PROFESIONAL INTEGRADO 2

“ESTUDIO PATOLÓGICO DE LA TRIBUNA OCCIDENTAL DEL ESTADIO GUILLERMO
PLAZAS ALCID DE LA CIUDAD DE NEIVA”

ESPECIALIZACIÓN EN PATOLOGÍA DE LA CONSTRUCCIÓN

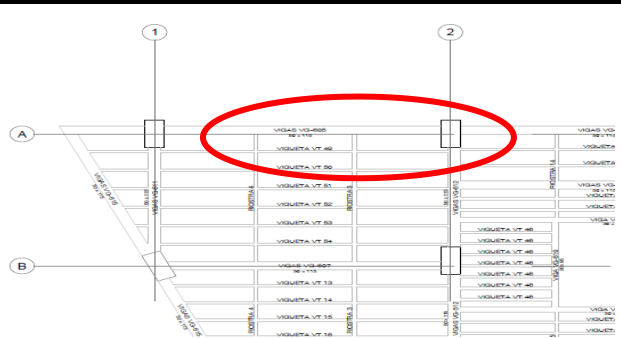
INSPECCIÓN VISUAL		FOTOGRAFIAS		
AFECTACIÓN POR DAÑOS	FUNCIONAL	X

VISUAL	X		
	SEGURIDAD	X		
NIVEL DE REPARACIÓN	NECESARIO	X		
	CONVENIENTE			
NIVEL DEL DAÑO	LEVE			
	MODERADO	X		
	SEVERO			
LESIONES INSPECCIONADAS

FISURA				
GRIETA				
CORROSION				X
ASENTAMIENTO				
HUMEDAD				
FALTA DE MATERIAL				X
ACEROS EXPUESTOS		X

- De acuerdo a las fotografías se realiza inspección y es claro que es necesario un mantenimiento o remoción de corrosión en los aceros expuestos en columnas y vigas, luego de que se recomienda lo antes posible la protección de dichos aceros.

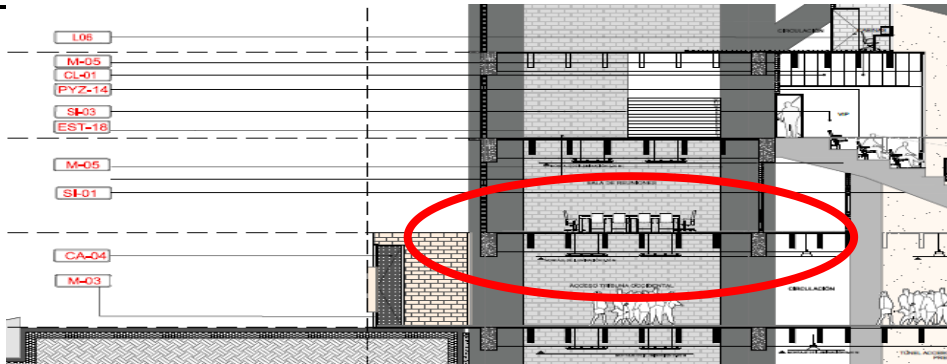
INSPECCIÓN VISUAL		FOTOGRAFIAS	
AFECTACIÓN POR DAÑOS	FUNCIONAL

VISUAL	X	
	SEGURIDAD	X	
NIVEL DE REPARACIÓN	NECESARIO	X	
	CONVENIENTE		
NIVEL DEL DAÑO	LEVE		
	MODERADO	X	
	SEVERO		
LESIONES INSPECCIONADAS			
FISURA		X

GRIETA			
CORROSION		X	
ASENTAMIENTO			
HUMEDAD		X	
FALTA DE MATERIAL			
ACEROS EXPUESTOS		X

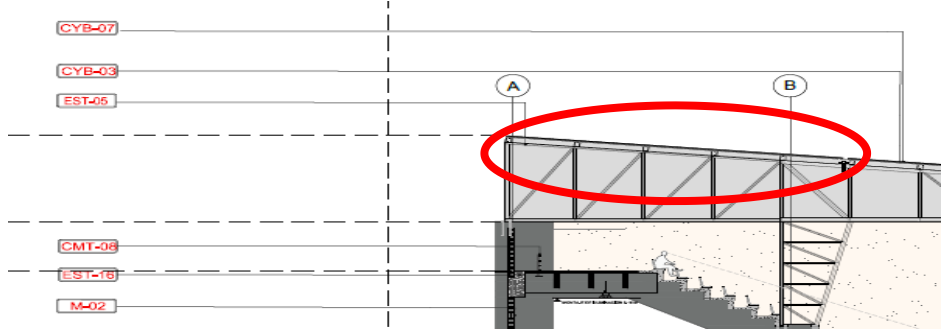
ESTUDIO PATOLÓGICO DE LA TRIBUNA OCCIDENTAL DEL ESTADIO GUILLERMO PLAZAS ALCID			FP-004
AUTORES	ING. MAYRENNNA DIAZ ACEVEDO	DIRECTOR	
	ING. EFRAIN URRIAGO ROJAS		
TRIBUNA OCCIDENTAL ESTRUCTURA NUEVA			
Departamento	Huila	Elemento	cubierta
Ciudad	Neiva	Ubicación	
Fecha		Material	Hierro

INSPECCIÓN VISUAL		FOTOGRAFIAS	
AFECTACIÓN POR DAÑOS	FUNCIONAL

VISUAL	X	
	SEGURIDAD	X	
NIVEL DE REPARACIÓN	NECESARIO		
	CONVENIENTE	X	
NIVEL DEL DAÑO	LEVE		
	MODERADO	X	
	SEVERO		
LESIONES INSPECCIONADAS			
FISURA

GRIETA			
CORROSION		X	
ASENTAMIENTO			
HUMEDAD			
FALTA DE MATERIAL			
ACEROS EXPUESTOS

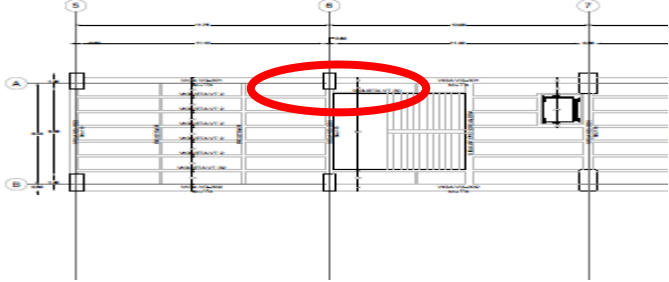
INSPECCIÓN VISUAL			FOTOGRAFIAS
AFECTACIÓN POR DAÑOS	FUNCIONAL	x

VISUAL	x	
	SEGURIDAD	x	
NIVEL DE REPARACIÓN	NECESARIO	x	
	CONVENIENTE		
NIVEL DEL DAÑO	LEVE		
	MODERADO	x	
	SEVERO		
LESIONES INSPECCIONADAS

FISURA			
GRIETA			
CORROSION		x	
ASENTAMIENTO			
HUMEDAD			
FALTA DE MATERIAL		x	
ACEROS EXPUESTOS

- Es claro que no se realizó el vibrado correspondiente a los elementos estructurales, ya que se observa hormiguo en columnas y vigas, esto genera fallas a la presencia de un sismo afectando a uniformidad del paciente y resistencia. Se recomienda inyección de concreto de alta resistencia (según reforzamiento estructural), para mejora de los elementos afectados.

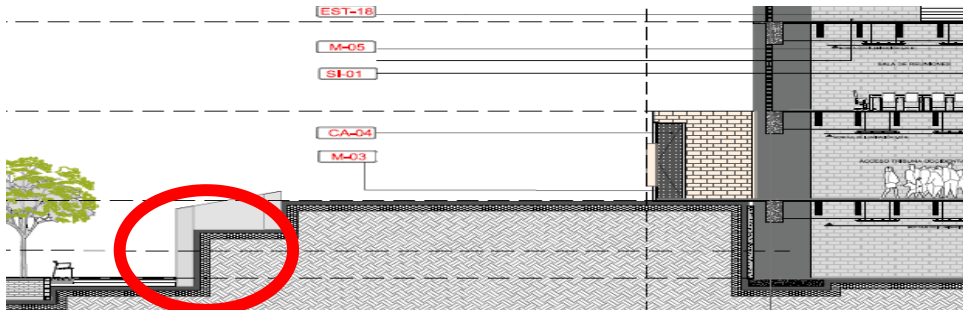
- En la inspección ocular se observa presencia de fisuras y grietas en el muro de contención exterior ubicado en la rampa.

INSPECCIÓN VISUAL		FOTOGRAFIAS	
AFECTACIÓN POR DAÑOS	FUNCIONAL

VISUAL	X	
NIVEL DE REPARACIÓN	SEGURIDAD	X	
	NECESARIO	X	
NIVEL DEL DAÑO	CONVENIENTE		
	LEVE		
	MODERADO		
	SEVERO	X	
LESIONES INSPECCIONADAS			
	FISURA	X	
	GRIETA	X	
	CORROSION	X	
	ASENTAMIENTO		
	HUMEDAD		
	FALTA DE MATERIAL		
	ACEROS EXPUESTOS
