**Estudio Patológico del Auditorio Ángel Cuniberti de la Universidad de la Amazonía en el  
Municipio de Florencia – Caquetá.**

Decanatura de División de Educación Abierta y a Distancia, Universidad Santo  
Tomás

Especialización en Patología de la Construcción

2023

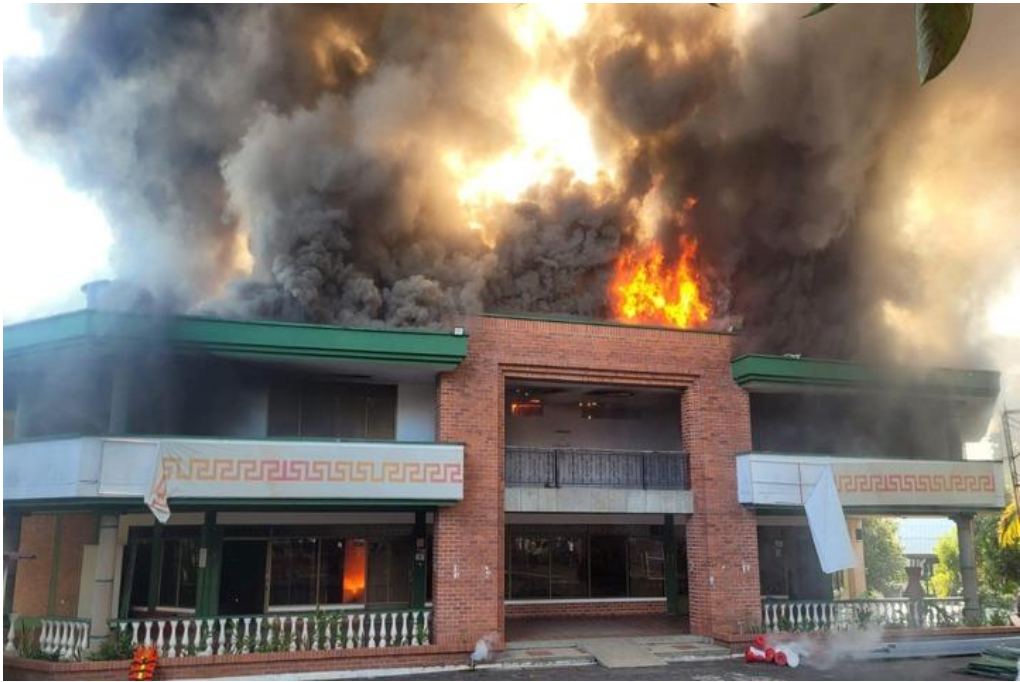
**Figura 13.** Incendio del Auditorio Ángel Cuniberti (22 de febrero de 2022)

El 22 de febrero de 2023, durante la ejecución de las obras contratadas se presentó un incendio estructural en las Instalaciones del Auditorio, en virtud del cual se emitió la Resolución Rectoral No. 0723 del 23 de febrero de 2023, que instaló la Comisión de Gestión del Siniestro (ver Figura 13). Dado que el incendio afectó toda la infraestructura física y consumió todo el sistema eléctrico, mobiliario y equipos que reposaban al interior del auditorio, surgió la necesidad de realizar el estudio patológico de la edificación posterior al incendio con el fin de determinar el estado actual de la edificación, y así la entidad pueda iniciar el proceso de rehabilitación de tan importante recinto.

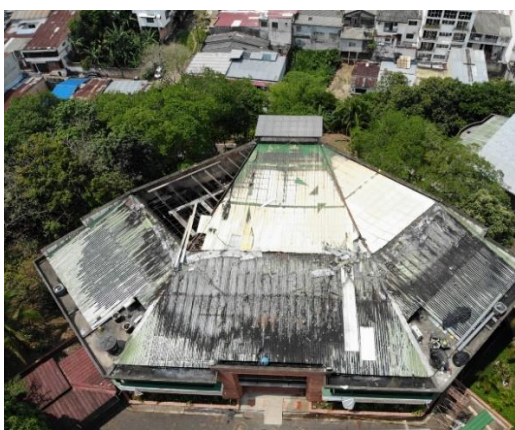
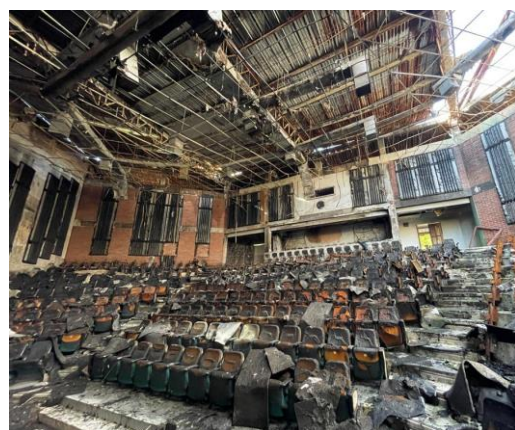
**Figura 15.** Vista en planta de la cubierta, y vista general del interior del auditorio

**Afectaciones.** En las visitas de inspección visual realizadas al Auditorio Ángel Cuniberti, se evidenciaron principalmente lesiones físicas, químicas, biológicas y mecánicas, sin embargo, se hizo énfasis en las lesiones producidas por el incendio ocurrido el 22 de febrero de 2023 (ver Figura 15).

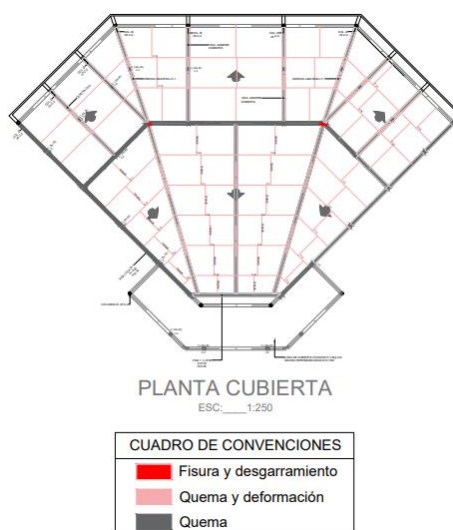
**Figura 22.** Calificación de la cubierta del Auditorio Ángel Cuniberti

*Calificación de la cubierta del Auditorio Ángel Cuniberti*

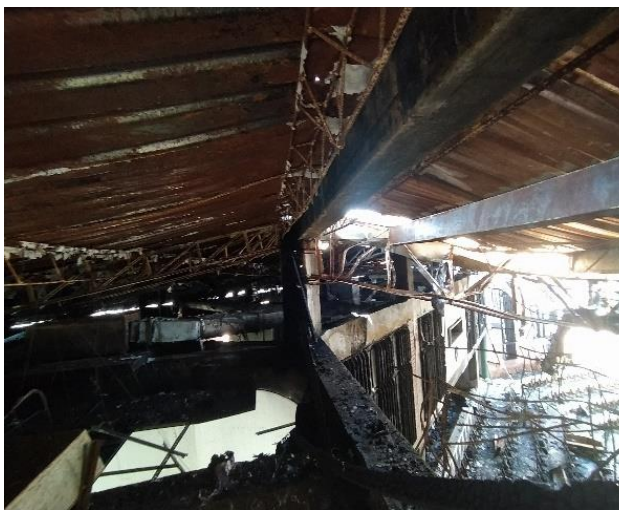
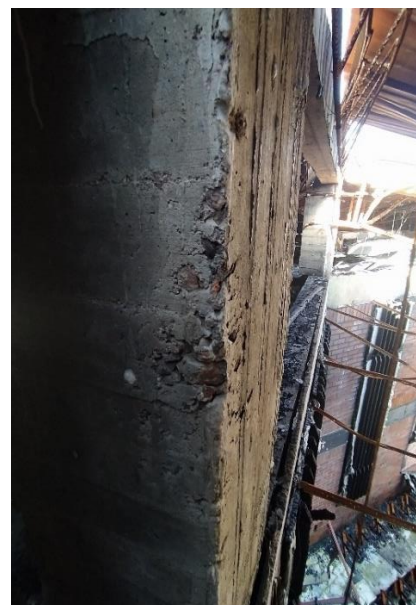
#### **Figura 24**

(ver Figuras 24 y 25). Como se ha mencionado anteriormente, en los nodos de la parte alta del pórtico del recinto principal del auditorio, se presenta fisuras y desgarramiento de las columnas sobre las que se anclan las vigas en celosía de la cubierta (ver Figura 26). En este concreto también se identifican hormigueros, que se relacionan posiblemente con los procesos de fundida y retiro de la formaleta de estos elementos de concreto.

*Muestra de quema superficial y hormigueros en el concreto de los elementos que conforman la parte alta de los pórticos, en la zona de cubierta del Auditorio Ángel Cuniberti*

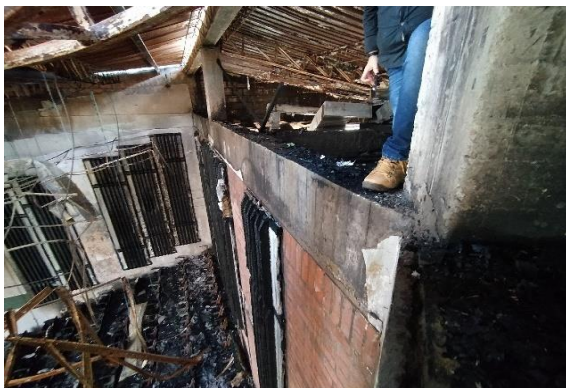
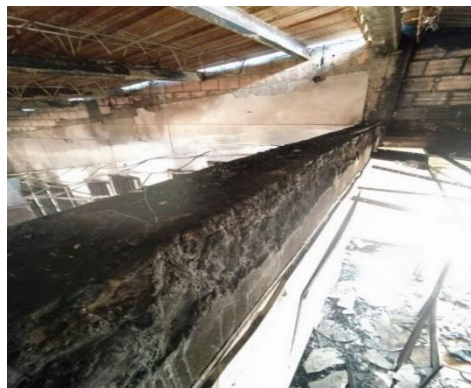
**Figura 25**

*Muestra de quema y desprendimiento de pañete de los elementos que conforman la parte alta de los pórticos, en la zona de cubierta del Auditorio Ángel Cuniberti*

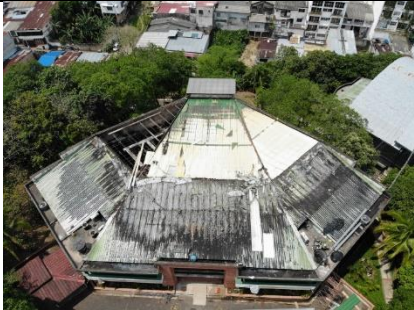
| <b>Patología</b> | <b>Tipo de patología</b> | <b>Clasificación Causa (Directa, Indirecta)</b> | <b>Grado (Leve, Moderado, Severo, Grave)</b> | <b>Registro fotográfico</b> |
|---|---|---|---|---|
| <b>Quema y oxidación de tejas</b> | <b>Incendio</b> | <b>Indirecta</b> | <b>Grave</b> | |

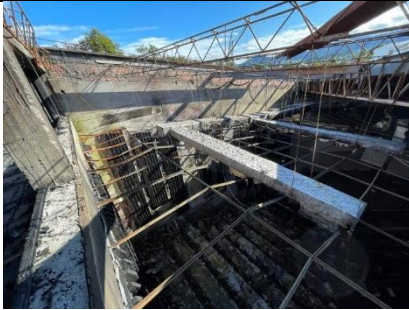
| <b>Patología</b> | <b>Tipo de patología</b> | <b>Clasificación Causa (Directa, Indirecta)</b> | <b>Grado (Leve, Moderado, Severo, Grave)</b> | <b>Registro fotográfico</b> |
|---|---|---|---|---|
| <b>Deformación y colapso de cielo raso</b> | <b>Incendio</b> | <b>Indirecta</b> | <b>Grave</b> | |

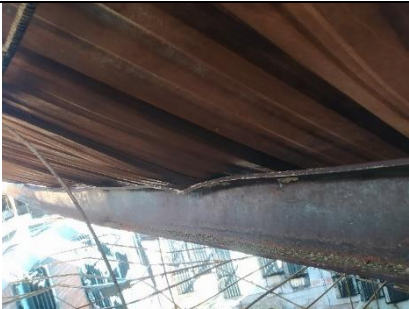
| <b>Patología</b> | <b>Tipo de patología</b> | <b>Clasificación Causa (Directa, Indirecta)</b> | <b>Grado (Leve, Moderado, Severo, Grave)</b> | <b>Registro fotográfico</b> |
|---|---|---|---|---|
| <b>Deformación y pérdida de estabilidad de correas</b> | <b>Incendio</b> | <b>Indirecta</b> | <b>Moderado</b> | |

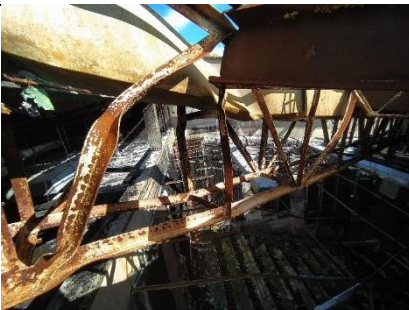
| <b>Patología</b> | <b>Tipo de patología</b> | <b>Clasificación Causa (Directa, Indirecta)</b> | <b>Grado (Leve, Moderado, Severo, Grave)</b> | <b>Registro fotográfico</b> |
|---|---|---|---|---|
| <b>Deformación y quema superficial de vigas principales</b> | <b>Incendio</b> | <b>Indirecta</b> | <b>Severo</b> | |

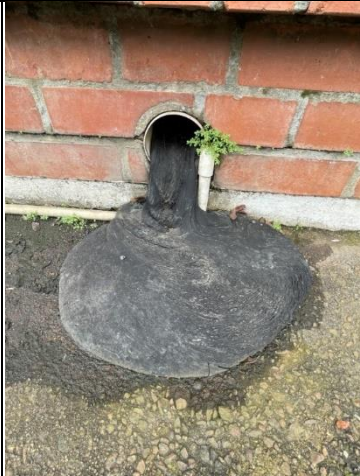
| <b>Patología</b> | <b>Tipo de<br/>patología</b> | <b>Clasificación Causa<br/>(Directa,<br/>Indirecta)</b> | <b>Grado (Leve,<br/>Moderado,<br/>Severo,<br/>Grave)</b> | <b>Registro<br/>fotográfico</b> |
|---|---|---|---|---|
| Escurrecimiento de<br>brea | Incendio | Indirecta | Moderado | |

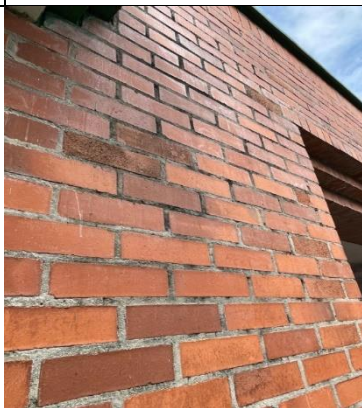
| Patología | Tipo de patología | Clasificación Causa (Directa, Indirecta) | Grado (Leve, Moderado, Severo, Grave) | Registro fotográfico |
|---|---|---|---|---|
| Exfoliación | Física | Directa | Moderado | |

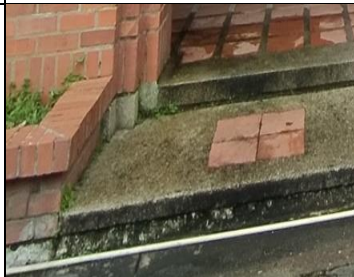
| Patología | Tipo de patología | Clasificación Causa (Directa, Indirecta) | Grado (Leve, Moderado, Severo, Grave) | Registro fotográfico |
|---|---|---|---|---|
| Afloramiento de vegetación | Biológica | Indirecta | Leve | |

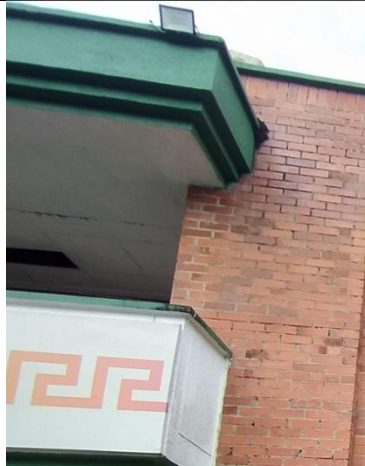
| <b>Patología</b> | <b>Tipo de patología</b> | <b>Clasificación Causa (Directa, Indirecta)</b> | <b>Grado (Leve, Moderado, Severo, Grave)</b> | <b>Registro fotográfico</b> |
|---|---|---|---|---|
| Ensuciamiento por lavado diferencial | Física | Directa | Leve | |

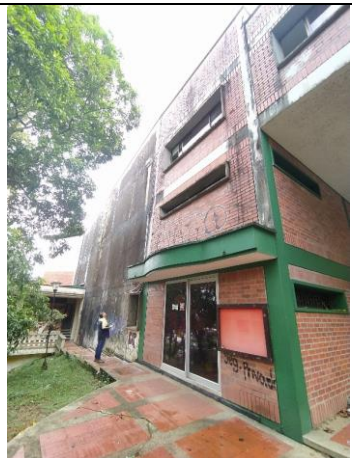
| <b>Patología</b> | <b>Tipo de patología</b> | <b>Clasificación Causa (Directa, Indirecta)</b> | <b>Grado (Leve, Moderado, Severo, Grave)</b> | <b>Registro fotográfico</b> |
|---|---|---|---|---|
| Ensuciamiento por lavado diferencial | Física | Indirecta | Grave | |

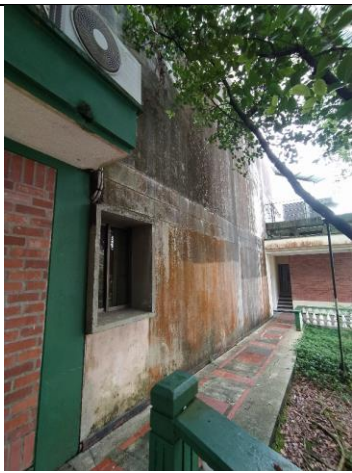
| <b>Patología</b> | <b>Tipo de patología</b> | <b>Clasificación Causa (Directa, Indirecta)</b> | <b>Grado (Leve, Moderado, Severo, Grave)</b> | <b>Registro fotográfico</b> |
|---|---|---|---|---|
| Humedad por salpiqueo | Física | Directa | Moderado | |

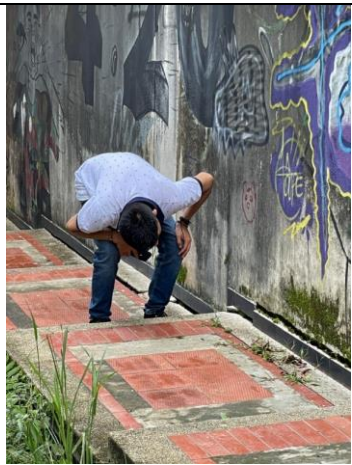
| <b>Patología</b> | <b>Tipo de patología</b> | <b>Clasificación Causa (Directa, Indirecta)</b> | <b>Grado (Leve, Moderado, Severo, Grave)</b> | <b>Registro fotográfico</b> |
|---|---|---|---|---|
| Musgos | Biológica | Indirecta | Moderado | |

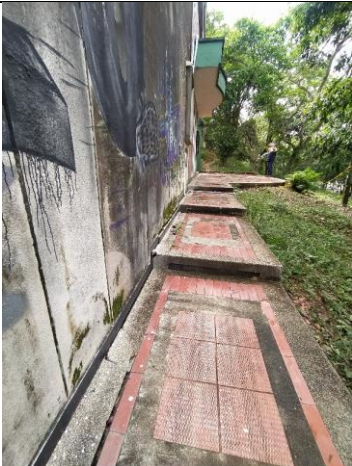
| <b>Patología</b> | <b>Tipo de patología</b> | <b>Clasificación Causa (Directa, Indirecta)</b> | <b>Grado (Leve, Moderado, Severo, Grave)</b> | <b>Registro fotográfico</b> |
|---|---|---|---|---|
| Dilatación | Mecánica | Directa | Moderado | |

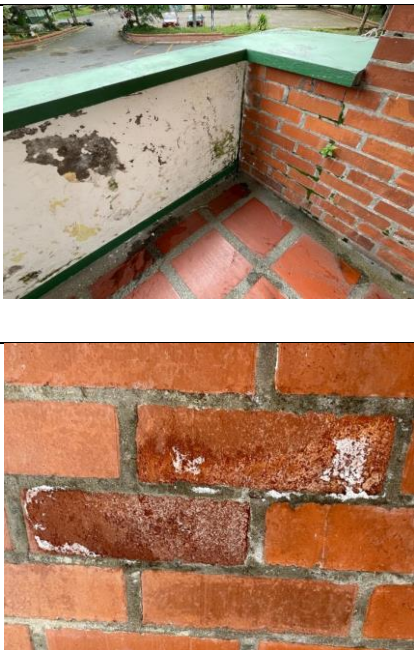
| <b>Patología</b> | <b>Tipo de patología</b> | <b>Clasificación Causa (Directa, Indirecta)</b> | <b>Grado (Leve, Moderado, Severo, Grave)</b> | <b>Registro fotográfico</b> |
|---|---|---|---|---|
| Musgos y afloramiento de vegetación | Biológica | Indirecta | Moderado | |
| Exfoliación posiblemente por hongos | Biológica | Indirecta | Moderado | |
| Eflorescencias | Química | Indirecta | Moderado | |

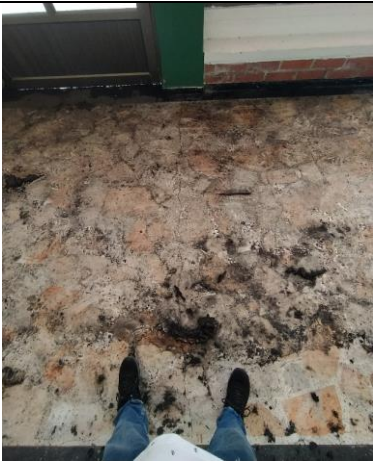
| <b>Patología</b> | <b>Tipo de patología</b> | <b>Clasificación Causa (Directa, Indirecta)</b> | <b>Grado (Leve, Moderado, Severo, Grave)</b> | <b>Registro fotográfico</b> |
|---|---|---|---|---|
| Fisura | Mecánica | Indirecta | Leve | |

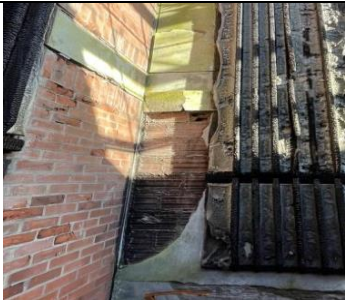
| <b>Patología</b> | <b>Tipo de patología</b> | <b>Clasificación Causa (Directa, Indirecta)</b> | <b>Grado (Leve, Moderado, Severo, Grave)</b> | <b>Registro fotográfico</b> |
|---|---|---|---|---|
| Quema | Incendio | Indirecta | Moderado | |

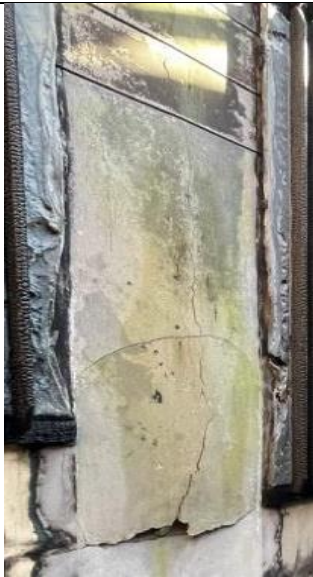
| <b>Patología</b> | <b>Tipo de patología</b> | <b>Clasificación Causa (Directa, Indirecta)</b> | <b>Grado (Leve, Moderado, Severo, Grave)</b> | <b>Registro fotográfico</b> |
|---|---|---|---|---|
| Fisuras, pérdida de estabilidad y desprendimientos | Incendio | Indirecta | Severo | |

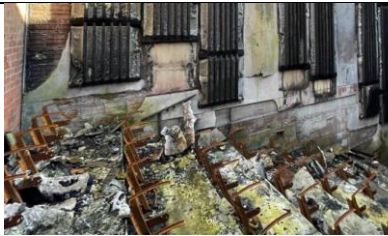
| <b>Patología</b> | <b>Tipo de patología</b> | <b>Clasificación Causa (Directa, Indirecta)</b> | <b>Grado (Leve, Moderado, Severo, Grave)</b> | <b>Registro fotográfico</b> |
|---|---|---|---|---|
| Musgos | Biológica | Directa | Moderado | |

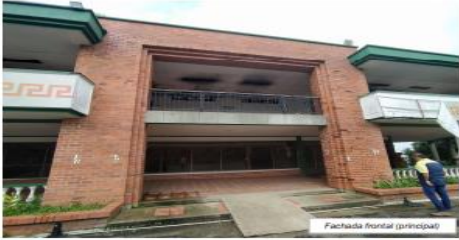
Análisis de riesgos estructurales - Fachadas

Nota: Se presentan las lesiones evidenciadas en las fachadas del paciente. Fuente:  
Elaboración propia

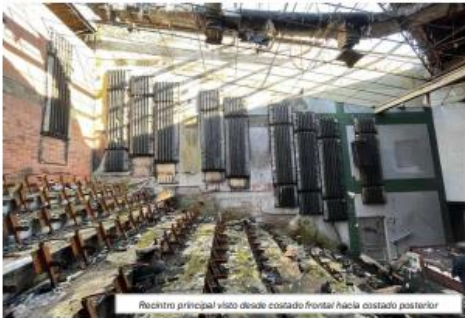
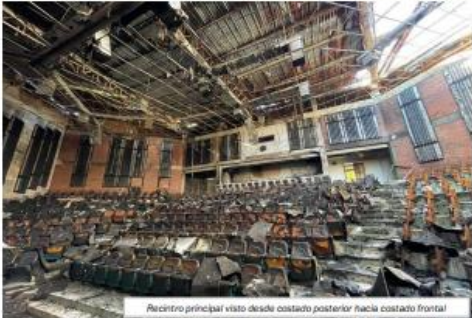
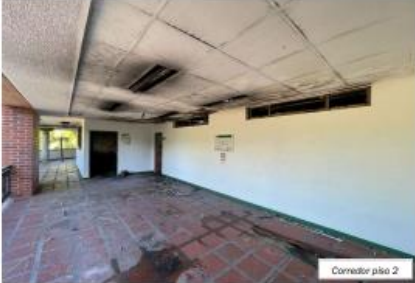
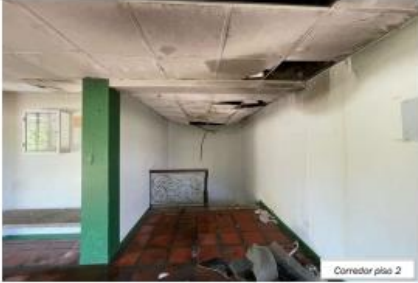
| Placas | |
|---|---|
| Observaciones: | Presencia de moho sobre cara superior de placa de contrapiso en zona de recinto principal del auditorio que actualmente se encuentra descubierta, debido a filtraciones de aguas lluvias por quedarse descubierta después del incendio ocurrido. En la cara superior de placa de contrapiso en zona de corredor frontal del auditorio, entre columnas, se observa fisura puntual de tendencia horizontal |
| Riesgo: | Medio |

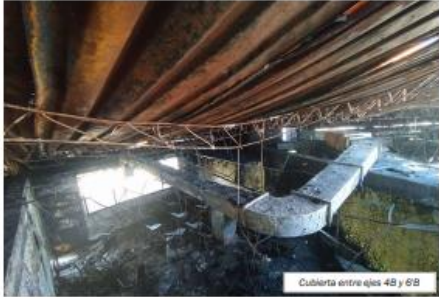
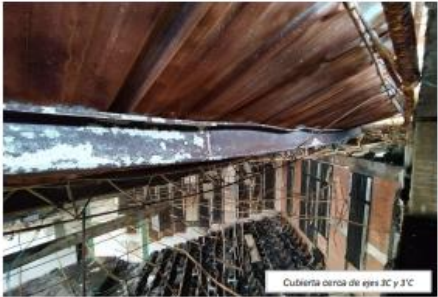
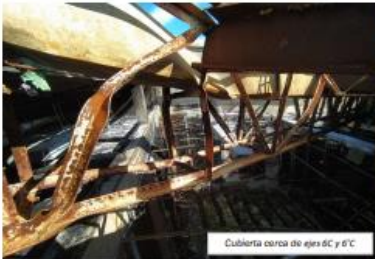
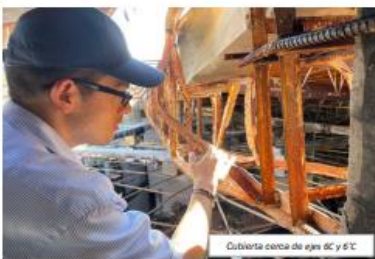
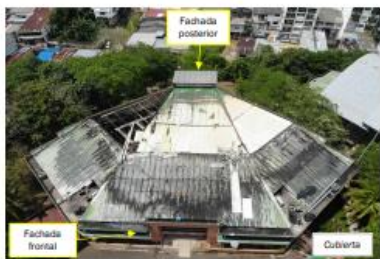
| Estructura metálica | |
|---|---|
| Observaciones: | Pérdida de estabilidad y deformaciones de la cubierta, tanto de las tejas como de la estructura metálica de soporte de esta, resaltando que esta pérdida de estabilidad y deformaciones se presentan a nivel local y global, por la exposición de estos elementos a las altas temperaturas derivadas del incendio presentado en el recinto principal del auditorio. Asimismo, se observa que el incendio también ha generado fallas puntuales en la unión entre cercha y cornisa |
| Riesgo: | Alto |

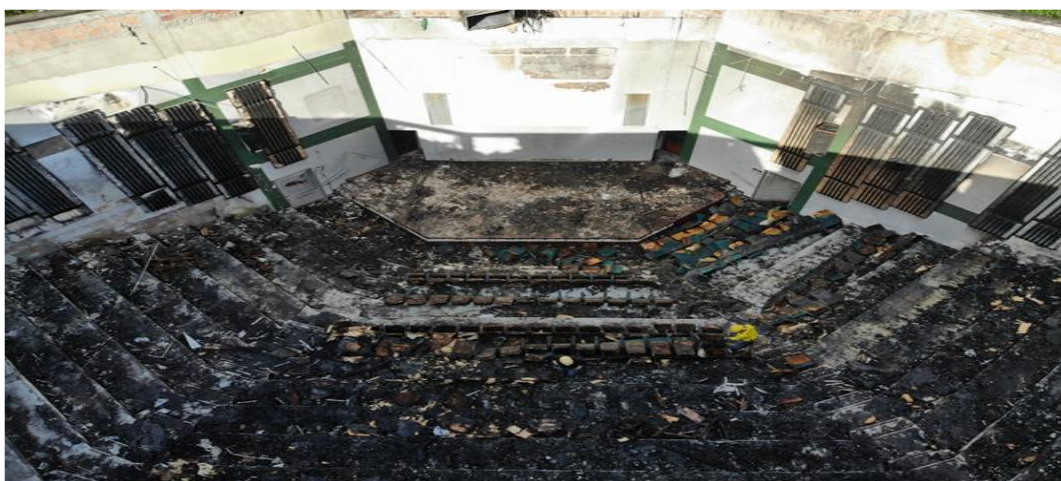
**Figura 544.** Patología de los mecanismos de falla estructural - Muros mampostería

*Imagen de Escombros generados posterior al Siniestro*

La disposición final de estos residuos, la realizó la empresa SAIDA S.A ESP empresa líder en servicios de recolección, transporte, tratamiento y disposición final de todo tipo de residuos, con quien la Universidad de la Amazonía tiene contrato vigente.

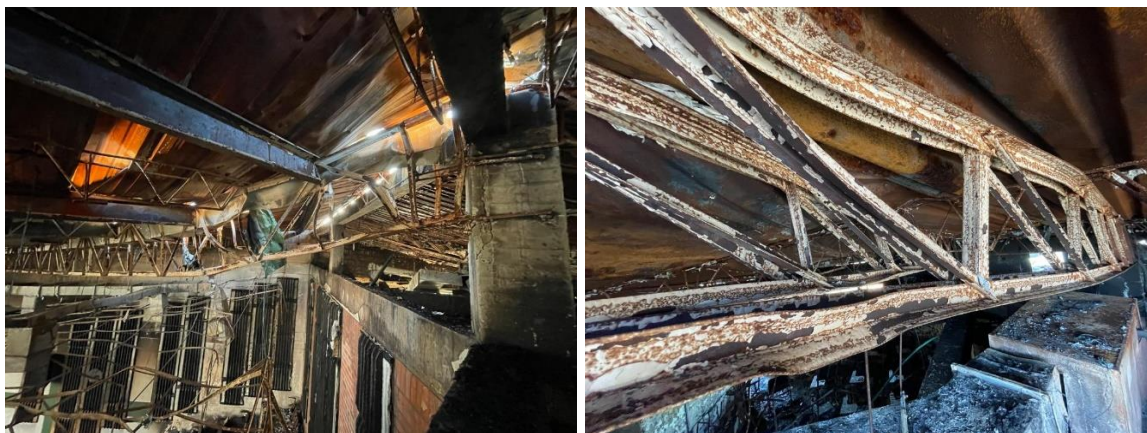
**Figura 4.** Vista de las secciones transversales de las cerchas principales de la cubierta.

En las visitas de inspección visual realizadas a la estructura metálica en acero que soporta la cubierta del Auditorio Ángel Cuniberti, se evidenciaron principalmente lesiones físicas, químicas, y mecánicas, sin embargo, se hizo énfasis en las lesiones producidas por el incendio presentado el 22 de febrero de 2023 (ver Figura 4).

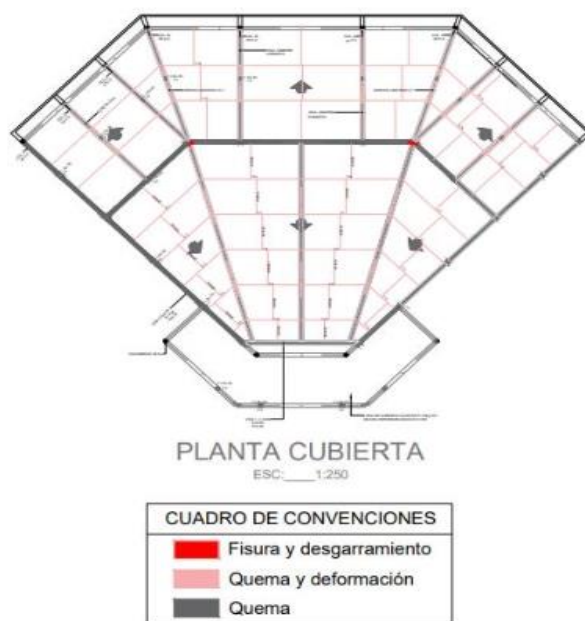
**Figura 11.** Calificación de la cubierta del Auditorio Ángel Cuniberti

En resumen, la calificación de las lesiones que presenta la estructura de acero que soporta la cubierta del Auditorio Ángel Cuniberti, se evidencia en la Figura 11.
