ESTUDIO PATOLÓGICO INSTITUCION EDUCATIVA SILVINO RODRIGUEZ SEDE
JAIME ROOCK

INFORME ELABORADO PARA: ALCALDIA MAYOR DE TUNJA – SECRETARIA
DE INFRAESTRUCTURA

TUNJA
2018

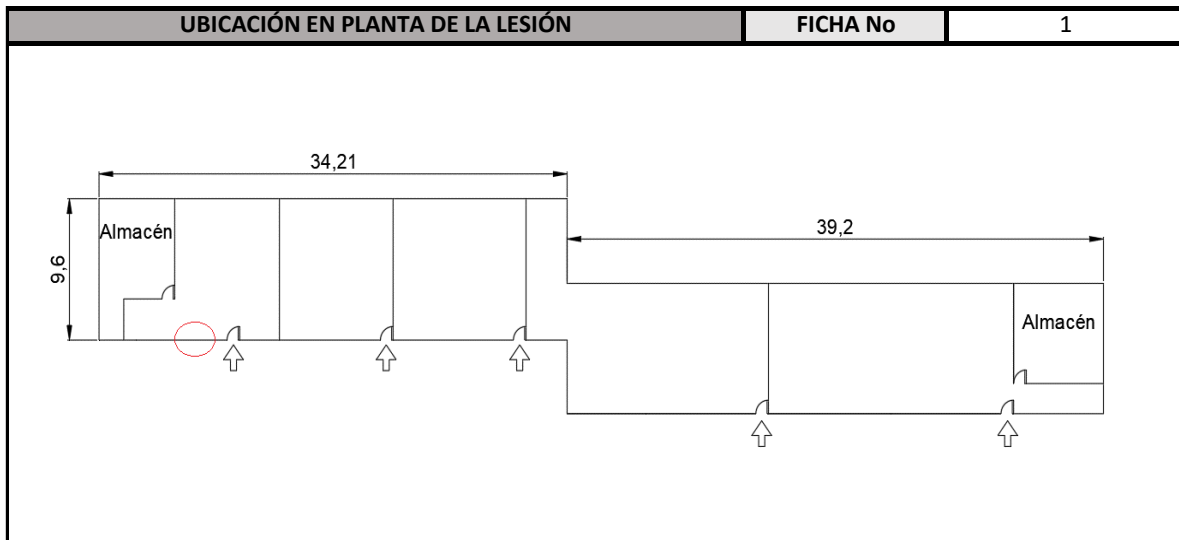
Se logra observar una separacion en sentido transversal de materiales de construccion de un muro divisorio

CARACTERÍSTICAS FÍSICAS				
LARGO (m)	1.5		ESPESOR (m)	0.01
ANCHO (m)	1		AREA (M2)	
ALTO (m)			COLOR	
EXPUESTA AL AGUA	NO		GRADO DE LESION	Moderado
AFECTACIÓN DEL DAÑO	Seguridad		NIVEL DE RECUPERACION	Conveniente

DIAGNÓSTICO	
DIGNOSTICO	Se observan lesiones de orden secundario, de tipo mecánico, debido a tracciones en el elemento de mampostería formando una unión de las diferentes grietas, estas son formadas por debido a que las cargas de tracción que están actuando sobre el elemento son mayores a las que este pueda resistir.
CAUSA DIRECTA	La causa directa es de tipo mecánico, provenientes de excesos de carga provenientes de asentamientos diferenciales presentes en la edificación
EFECTO	Las fuerzas de tracción que actúan sobre el elemento de mampostería pueden generar dos tipos de patologías, en una se compromete el mortero de pega y en la otra las unidades de mampostería, la primera se da cuando el elemento de pega es débil y se tiende a formar grietas o fisuras escalonadas en secuencia y la otra es cuando la unidad de mampuesto es más débil que el mortero de pega en donde su efecto resulta en grietas o fisuras diagonales.

REPARACIÓN CAUSA	En esta edificación al realizar el recorrido completo y revisar cada una de sus lesiones se logró determinar que las grietas, fisuras, y demás patologías son producto de un proceso de asentamientos diferenciales que dan origen a estas afectaciones.
REPARACIÓN EFECTO	Retirar el mortero y las unidades de mampuesto afectadas mediante pulidora u otra herramienta, Preparar la superficie: la superficie debe estar sana y limpia, libre de cualquier partícula contaminante o que impidan la adherencia. Aplicación: Introducir cinta malla de fibra de vidrio sobre el soporte, esto para evitar que se produzca un reflejo. reemplazar los materiales afectados por sanos aplicando mortero de la misma resistencia que el original.
PREVENCIÓN	Previo a la realización del proyecto se debe de realizar una buena selección del estrato portante de la estructura así como es de vital importancia determinar y cumplir en su totalidad del proyecto un buen sistema estructural adecuado para su cimentación que proporcione un cumplimiento con las normativas colombianas.

MANTENIMIENTO	Se deben mantener las juntas procedentes de los dos materiales selladas y realizar un mantenimiento de estos sellos periódicamente.

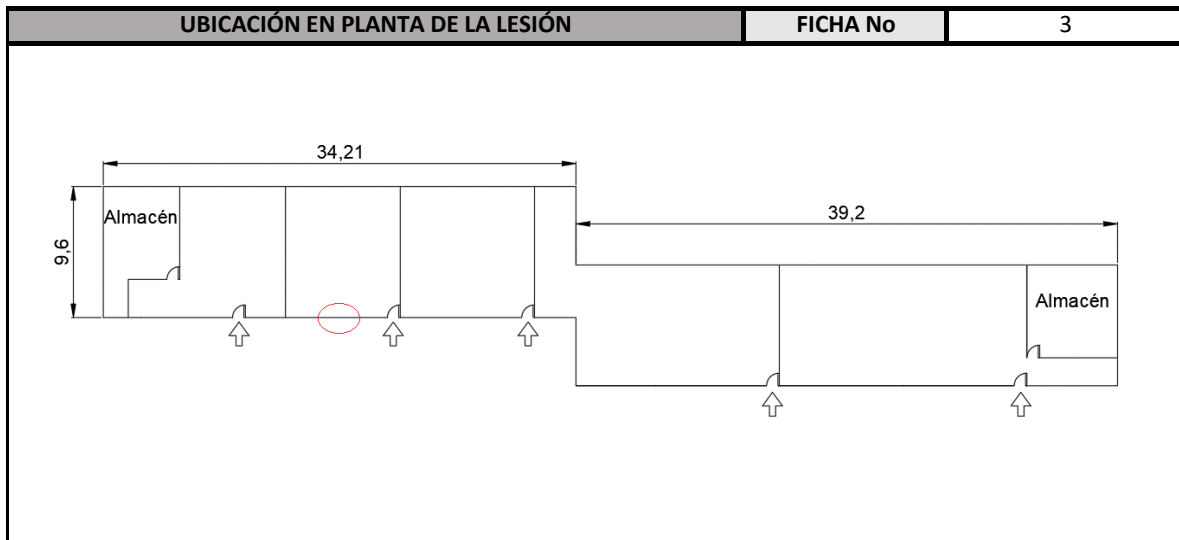
DESCRIPCIÓN	
<p>Fisura con trayectoria vertical ascendente, tiende a aumentar su grosor en distintos puntos del muro, no sigue las uniones de las unidades de mampostería, por lo contrario las atraviesa, fragmentando la mampostería y el mortero, la parte final del muro esta en contacto con el agua lluvia y no han realizado constantes reparaciones en este punto, es una fisura activa demorado lenta.</p>

CARACTERÍSTICAS FÍSICAS				
LARGO (m)	2		ESPESOR (m)	
ANCHO (m)	0.001-0.002		AREA (M2)	
ALTO (m)			COLOR	
EXPUESTA AL AGUA	Si		GRADO DE LESION	Moderada
AFECTACIÓN DEL DAÑO	Seguridad		NIVEL DE RECUPERACION	Necesario

DIAGNÓSTICO	
DIGNOSTICO	Fisura vertical, producida por esfuerzos excesivos de tracción debido a posibles asentamientos o mala construcción del SE
CAUSA DIRECTA	Asentamientos en la edificación
EFFECTO	Se observa una sola fisura en sentido vertical ascendente que va aumenta su grosor y longitud, rompimiento de unidades de mampostería.
REPARACIÓN CAUSA	Al igual que en la gran mayoría de las lesiones identificadas en esta edificación estas son producidas por asentamientos o deficiencias en el SE, por tanto solo se pueden controlar, reparar definitivamente por medio de un proceso de reforzamiento estructural.
REPARACIÓN EFECTO	Remover las unidades de mampostería afectadas, Preparar la superficie: la superficie debe de estar sana y limpia, libre de cualquier partícula contaminante o que impidan la adherencia. Aplicación: Introducir cinta malla de fibra de vidrio sobre el soporte, esto para evitar que se produzca un reflejo. reemplazar los materiales afectados por sanos aplicando mortero de la misma resistencia que el original.

PREVENCIÓN	Desde el inicio del proyecto se deben realizar un buen estudio de suelos, una minuciosa selección del sistema estructural que se va a implementar para que se puedan transmitir los esfuerzos de la edificación a la cimentación sin alterar su estado
MANTENIMIENTO	Se deben mantener las juntas procedentes de los dos materiales selladas y realizar un mantenimiento de estos sellos periódicamente.

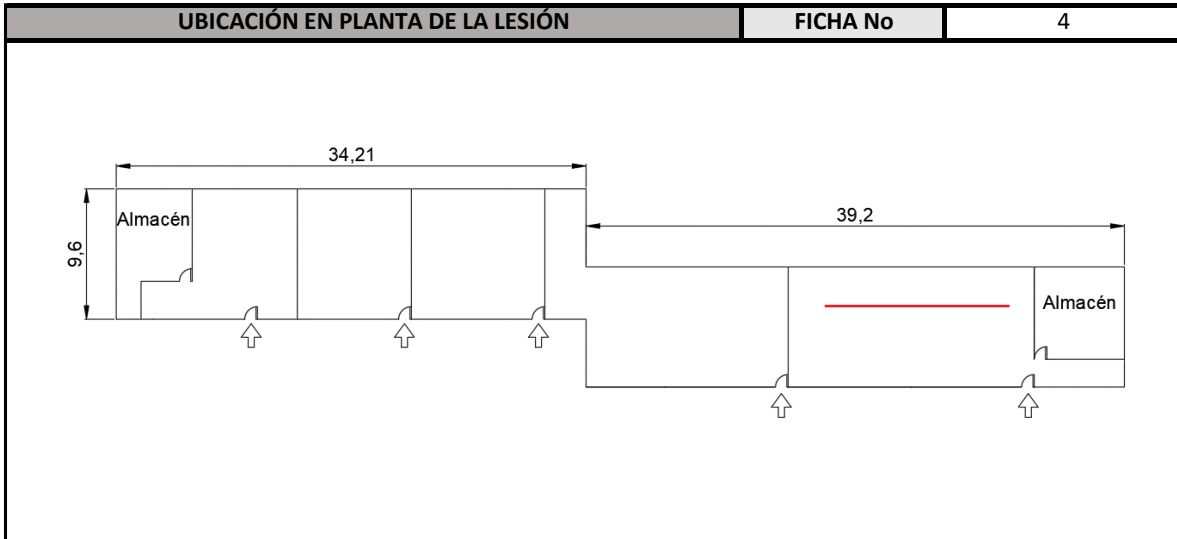
DESCRIPCIÓN
Fisura en placa de cimentacion en sentido horizontal de 3m de largo y con un desnivel del resto de la placa de 1.5mm.

CARACTERÍSTICAS FÍSICAS				
LARGO (m)	3		ESPESOR (m)	0.003
ANCHO (m)			AREA (M2)	
ALTO (m)			COLOR	
EXPUESTA AL AGUA	No		GRADO DE LESION	Moderado
AFECTACIÓN DEL DAÑO	Seguridad		NIVEL DE RECUPERACION	Necesario

DIAGNÓSTICO	
DIGNOSTICO	Lesión producida por asentamientos diferenciales del suelo de fundacion, lo que indica que la edificación no esta construida sobre un suelo competente y el asentamiento diferencial genera grietas en la placa, esto es facilmente evidenciado por las pequeñas grietas que son observadas en algunas baldosas asi como en la presente fotografia.
CAUSA DIRECTA	Asentamiento diferencial o mala construcción en el sistema estructural
EFECTO	Grietas y fisuras en la placa de cimentación asi como en la gran mayoría de los elementos constructivos como muros divisorios, enchapes, etc
REPARACIÓN CAUSA	Mejorar la cimentación de la edificación, en todo caso que la cimentación sea apropiada se podría realizar un reforzamiento de la cimentación
REPARACIÓN EFECTO	Levantamiento de baldosas, adiconamiento de mortero y refuerzo en las zonas mas criticas
PREVENCIÓN	Desde el inicio del proyecto se deben realizar un buen estudio de suelos, una minuciosa selección del sistema estructural que se va a implementar para que se puedan transmitir los esfuerzos de la edificación a la cimentación sin alterar su estado

MANTENIMIENTO	El mantenimiento es general, puesto que se logra evidenciar patologias como esta a lo largo del bloque comprometido con patologias, es su mayor afectación y se estima que su mantenimiento sea necesario por motivos de seguridad, conservamiento de la estructura y prevención ante futuros riesgos que pueda presentar el sector sismologicamente.

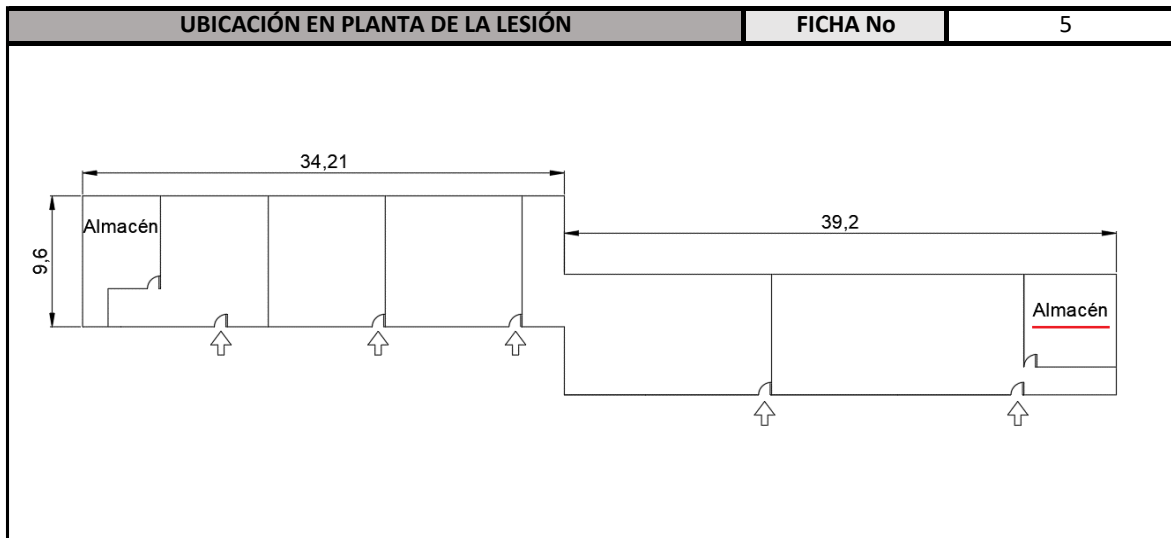
Fisura vertical, a diferencia de otras que siguen la secuencia de las juntas esta fisura se encuentra separando por la mitad a las unidades de construcción.

CARACTERÍSTICAS FÍSICAS				
LARGO (m)	2.5		ESPESOR (m)	0.002
ANCHO (m)			AREA (M2)	
ALTO (m)			COLOR	
EXPUESTA AL AGUA	No		GRADO DE LESION	Moderado
AFECTACIÓN DEL DAÑO	Seguridad		NIVEL DE RECUPERACION	Necesario

DIAGNÓSTICO	
DIGNOSTICO	Lesión producida por asentamientos diferenciales del suelo de fundacion, lo que indica que la edificacion no esta construida sobre un suelo competente y el asentamiento diferencial genera grietas en la placa, esto es facilmente evidenciado por las pequeñas grietas que son observadas en algunas baldosas asi como en la presente fotografia.
CAUSA DIRECTA	Asentamiento diferencial o mala construcción en el sistema estructural
EFFECTO	Grietas y fisuras en la placa de cimentación asi como en la gran mayoría de los elementos constructivos como muros divisorios, enchapes, etc
REPARACIÓN CAUSA	Mejorar la cimentación de la edificación, en todo caso que la cimentación sea apropiada se podría realizar un reforzamiento de la cimentación.
REPARACIÓN EFECTO	Levantamiento de baldosas, adiconamiento de mortero y refuerzo en las zonas mas criticas
PREVENCIÓN	Desde el inicio del proyecto se deben realizar un buen estudio de suelos, una minuciosa selección del sistema estructural que se va a implementar para que se puedan transmitir los esfuerzos de la edificación a la cimentación sin alterar su estado

MANTENIMIENTO	El mantenimiento es general, puesto que se logra evidenciar patologias como esta a lo largo del bloque comprometido con patologias, es su mayor afectación y se estima que su mantenimiento sea necesario por motivos de seguridad, conservamiento de la estructura y prevención ante futuros riesgos que pueda presentar el sector sismologicamente.

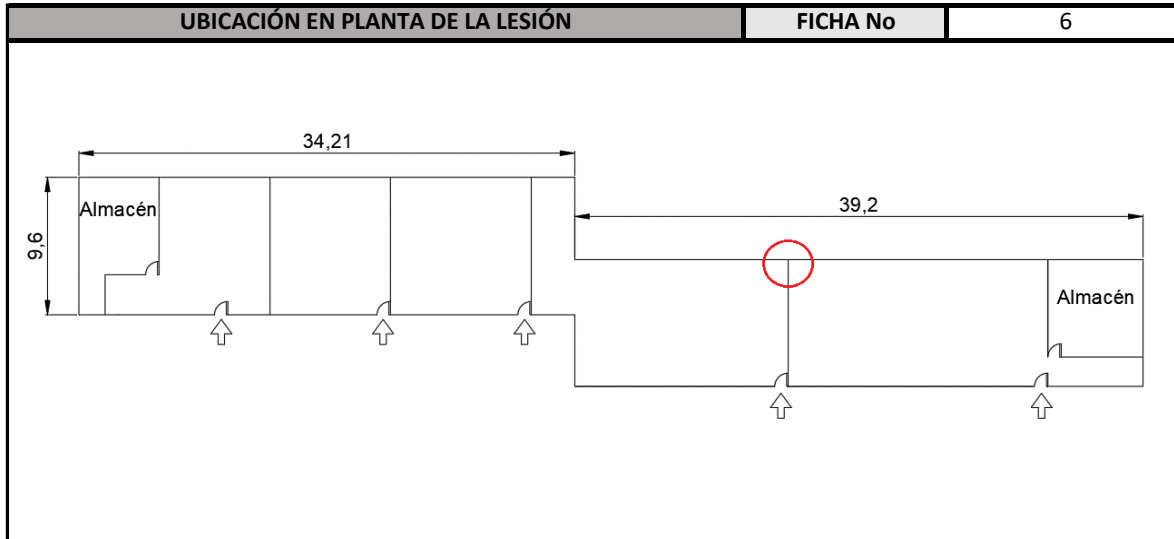
Grieta de aproximadamente 2 metros de longitud, la parte que esta dentro del cerramiento ha sido reparada recientemente, pero aun asi se aprecia descascaramiento de pintura y abmbamientos del material de resanamiento, en la parte externa se aprecia la grieta con un espesor aproximado de 5 cm.

CARACTERÍSTICAS FÍSICAS				
LARGO (m)	2		ESPESOR (m)	
ANCHO (m)			AREA (M2)	
ALTO (m)			COLOR	
EXPUESTA AL AGUA			GRADO DE LESION	Severa
AFECTACIÓN DEL DAÑO	seguridad		NIVEL DE RECUPERACION	Imprescindible

DIAGNÓSTICO	
DIGNOSTICO	Grieta horizontal en contacto con agua lluvia en su parte final que permite el paso de esta a lo largo de la grieta, hubicada en un muro divisorio, en la parte final del muro se observa un desnivel en la placa de cimentación de aproximadamente medio centimetro.
CAUSA DIRECTA	La causa directa es de tipo mecanico, provenientes de excesos de carga como pueden ser los asentamientos de la edificación.
EFECTO	Las tracciones generan un rompimiento en los muros cuando estas fuerzas superan la capacidad que poseen los materieles de construcción. Al estar una gran parte de esta grieta expuesta al agua de lluvia se logra penetrar por los vacios este fluido afectando asi el acabado que se le haga al muro, como es en este caso se nota descascaramiento de y soplos en la pintura.
REPARACIÓN CAUSA	Para esta edificación se logro determinar que las fisuras y grietas son producto de un proceso de asentamiento diferencial y/o una mala construcción de su SE, su reparación obedece a frenar el proceso de deterioramiento y avance de las lesiones encontradas.

REPARACIÓN EFECTO	Retirar el mortero y las unidades de mampuesto afectadas mediante pulidora u otra herramienta, Preparar la superficie: la superficie debe de estar sana y limpia, libre de cualquier partícula contaminante o que impidan la adherencia. Aplicación: Introducir cinta malla de fibra de vidrio sobre el soporte, esto para evitar que se produzca un reflejo. reemplazar los materiales afectados por sanos aplicando mortero de la misma resistencia que el original.
PREVENCIÓN	Los muros desde su etapa inicial deben garantizar la capacidad portante para evitar deformaciones asi tambien se debe tener respaldo de los materiales utilizados son de buena calidad y cumplen con las especificaciones de diseño.
MANTENIMIENTO	Se debe de mantener selladas las grietas y fisuras, realizar un mantenimiento periodico, verificando que el nuevo material halla sido bien instalado y que no permita la posibilidad de nuevas patologías.

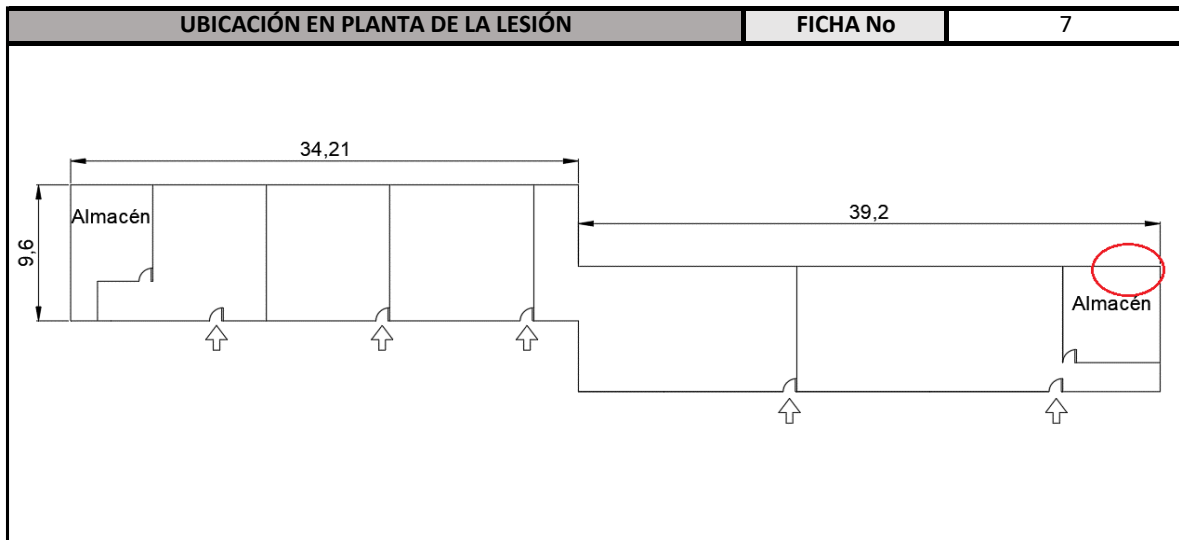
Fisura en la parte superior del muro que al avanzar cobra fuerza y cuando llega al cambio de dirección con el muro de separación aumenta su espesor, comienza a descender hasta un punto donde la fisura toma dirección transversal al hacerlo se denota un cambio subitito a su espesor, llegando a ser de 1.5 cm y permitiendo visualizar la parte esterna del resinto.

CARACTERÍSTICAS FÍSICAS				
LARGO (m)	7		ESPESOR (m)	0.015
ANCHO (m)	3.5		AREA (M2)	
ALTO (m)			COLOR	
EXPUESTA AL AGUA	Si		GRADO DE LESION	Severo
AFECTACIÓN DEL DAÑO	Seguridad		NIVEL DE RECUPERACION	Inmediata

DIAGNÓSTICO	
DIGNOSTICO	Se observa una leve fisura en la parte alta del muro acompañada de un descascaramiento de la pintura, la fisura avanza en sentido horizontal hasta encontrarse con el cambio de dirección de otro muro, la fisura dilata la junta entre esos 2 muros y continua avanzando hacia el suelo, cambia de dirección de nuevo y se dirige transversalmente aumentando cada vez mas su espesor. En ciertos momentos se nota que el muro no esta del todo alineado, la fisura a logrado ganar fuerza y convertirse en una grieta que permite generar una impresión de que el muro esta por colapsar.
CAUSA DIRECTA	Las fisuras encontradas en este muro corresponde a las fuerzas de tracciones generadas por asentamientos y/o mala construcción del SE.
EFFECTO	Se observa desprendimiento total de algunas unidades de mamposteria asi como rompimientos y desquebrajamientos de otras mas, se aprecia un desprendimiento del abado igualmente.

REPARACIÓN CAUSA	Las fisuras y grietas producidas por asentamiento o errores en la construcción del sistema estructural pueden ser controladas por medio de un reforzamiento estructural y en mayor medida cuando las patologias son severas se consideraria factible un proceso de pilotage.
REPARACIÓN EFECTO	Remover todo el mortero afectado, reemplazar las unidades de mamposteria afectadas, Preparar la superficie: la superficie debe de estar sana y limpia, libre de cualquier particula contaminante o que impidan la adherencia. Aplicación: Introducir cinta malla de fibra de vidrio sobre el soporte, esto para evitar que se produzca un reflejo. reemplazar los materiales afectados por sanos aplicando mortero de la misma resistencia que el original.
PREVENCIÓN	Al momento de iniciar un proyecto es necesario poder conocer la capacidad portante del suelo de cimentación, es por ello que es indispensable realizar un estudio de suelos en donde se reflejen claramente los valores admitidos por el terreno antes de dar paso al diseño de la estructura, es asi como se deben de prever daños y afectaciones a edificaciones.

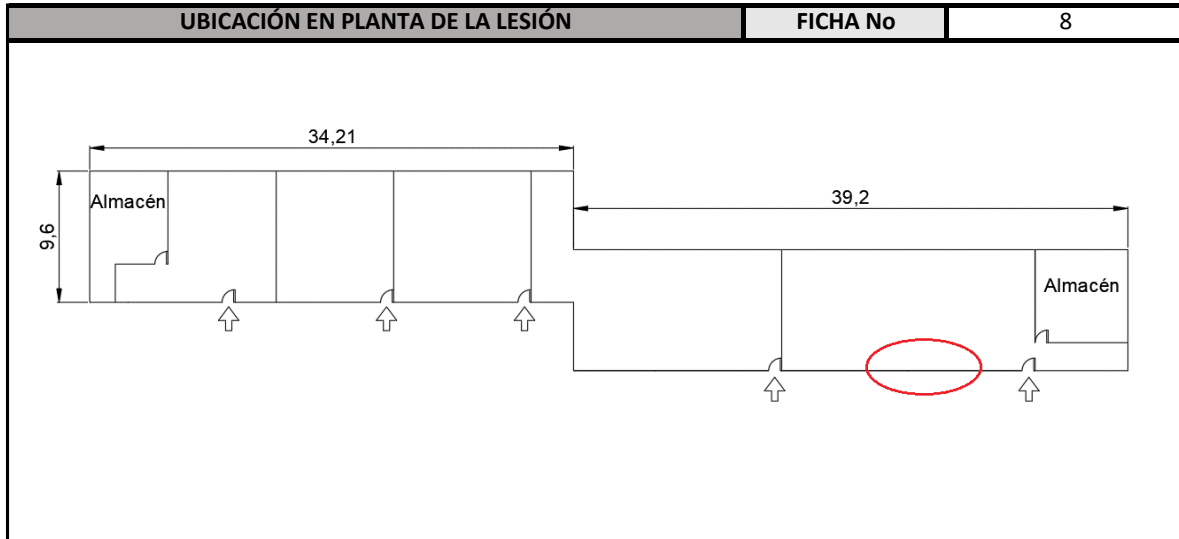
Fisura de gran longitud, atraviesa la mayor parte del cerramiento, su trayectoria es casi lineal y no sigue las uniones entre las unidades de construcción de la mampostería, no se percibe alguna unidad de construcción comprometida patológicamente.

CARACTERÍSTICAS FÍSICAS				
LARGO (m)	2.5		ESPESOR (m)	
ANCHO (m)	0.001		AREA (M2)	
ALTO (m)			COLOR	
EXPUESTA AL AGUA	No		GRADO DE LESION	Leve
AFECTACIÓN DEL DAÑO	Seguridad y aspecto		NIVEL DE RECUPERACION	Considerable

DIAGNÓSTICO	
DIGNOSTICO	Fisura horizontal, producida por esfuerzos de tracción
CAUSA DIRECTA	Asentamiento diferencial o mala construcción en el sistema estructural
EFECTO	Se observa desprendimientos de los acabados, aunque las cntinuas reparaciones no han logrado permitir visualizar el avance y evolución de la patologia
REPARACIÓN CAUSA	Puede ser controlado por medio de un reforzamiento estructural
REPARACIÓN EFECTO	Remover el acabado del muro y revisar si hay unidades de mamposteria afectadas, si las hay se debe realizar un reemplazo de todas aquellas unidades afectadas, de lo contrario con realizar de nuevo el acabado del muro se dara solucion a la reparación.
PREVENCIÓN	Al momento de iniciar un proyecto es necesario poder conocer la capacidad portante del suelo de cimentación, es por ello que es indispensable realizar un estudio de suelos en donde se reflejen claramente los valores admitidos por el terreno antes de dar paso al diseño de la estructura, es asi como se deben de prever daños y afectaciones a edificaciones.

MANTENIMIENTO	Se recomienda realizar un mantenimiento periodico, verificando que el nuevo material halla sido bien instalado y que no permita la posibilidad de nuevas patologias.

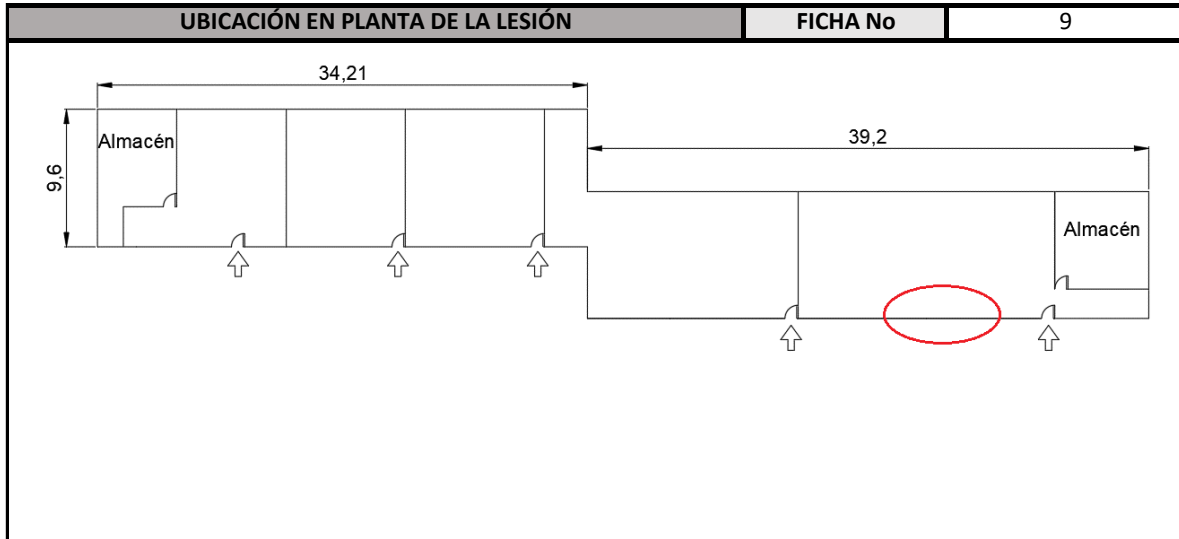
Se aprecia una fisura en sentido horizontal en una de las vigas del cerramiento, esta solo afecta el acabado de la vida y no compromete su estado, a su vez que se aprecian distintas fisuras muy pequeñas a lo largo de toda esta viga.

CARACTERÍSTICAS FÍSICAS				
LARGO (m)	0.02		ESPESOR (m)	
ANCHO (m)	0.001		AREA (M2)	
ALTO (m)			COLOR	
EXPUESTA AL AGUA	No		GRADO DE LESION	Leve
AFECCIÓN DEL DAÑO			NIVEL DE RECUPERACION	Considerable

DIAGNÓSTICO	
DIGNOSTICO	Fisura vertical, producida por esfuerzos de tracción
CAUSA DIRECTA	Asentamiento diferencial o mala construcción en el sistema estructural
EFECTO	Se aprecia afectaciones en los acabados de la columna así como
REPARACIÓN CAUSA	Puede ser controlado por medio de un reforzamiento estructural
REPARACIÓN EFECTO	Remover el acabado y revisar si hay unidades de mampostería afectadas, si las hay se debe realizar un reemplazo de todas aquellas unidades afectadas, de lo contrario con realizar de nuevo el acabado se dará solución a la reparación.
PREVENCIÓN	Desde el inicio del proyecto se deben realizar un buen estudio de suelos, una minuciosa selección del sistema estructural que se va a implementar para que se puedan transmitir los esfuerzos de la edificación a la cimentación sin alterar su estado
MANTENIMIENTO	Se debe de mantener selladas las grietas y fisuras, realizar un mantenimiento periódico, verificando que el nuevo material halla sido bien instalado y que no permita la posibilidad de nuevas patologías.
