**APOYO A LA INTERVENTORÍA TÉCNICA, FINANCIERA, ADMINISTRATIVA,  
REALIZADA AL CONTRATO DE MEJORAMIENTO DE LA VÍA HOTEL  
COLONIAL, CASONA DEL SALITRE A GRANJA TUNGUAVITA EN EL  
MUNICIPIO DE PAIPA, DEPARTAMENTO DE BOYACÁ**

**UNIVERSIDAD SANTO TOMÁS SECCIONAL TUNJA  
DIVISIÓN DE ARQUITECTURA E INGENIERÍAS  
FACULTAD DE INGENIERÍA CIVIL  
TUNJA  
2020**

**Trabajo de grado presentado como requisito para optar al título de  
profesional Ingeniero Civil**

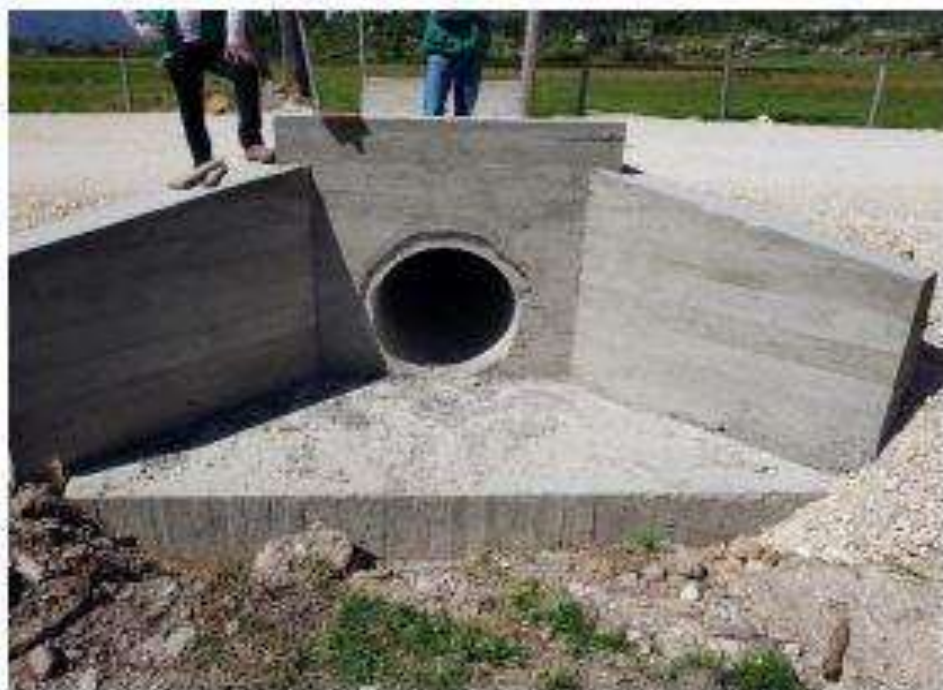
Imagen 1. Alcantarillas tramo pavimento articulado.

- Construcción de 4 alcantarillas nuevas, en el tramo correspondiente al pavimento articulado.

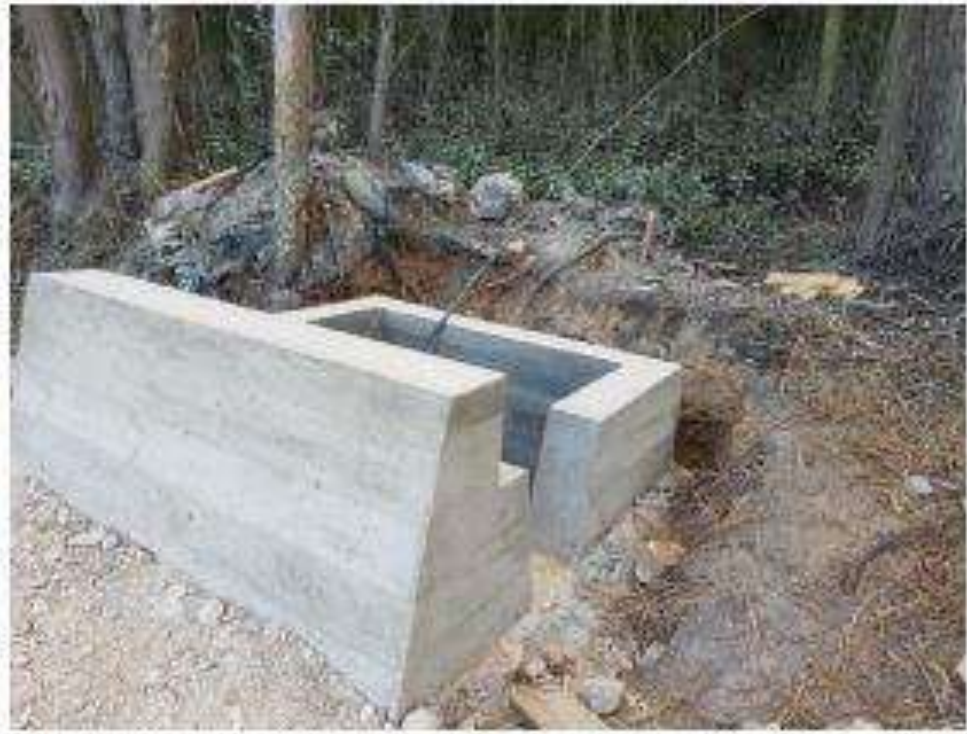
Imagen 2. Alcantarilla tramo pavimento flexible.

- Demolición y construcción de 7 alcantarillas nuevas, en el tramo correspondiente al pavimento flexible.

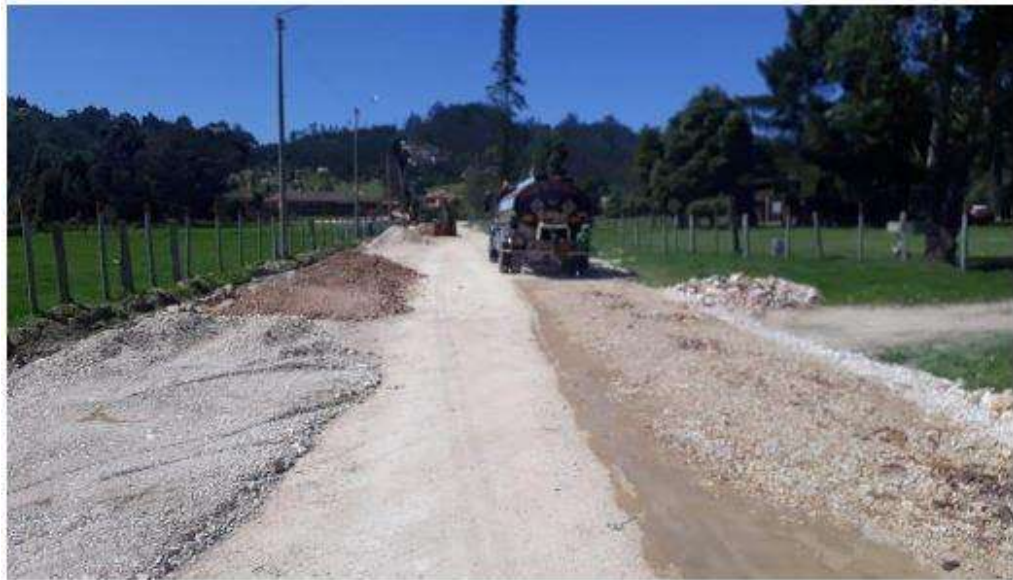
Imagen 3. Construcción pedraplén.

- Conformación de pedraplén del KM 0+000 al KM 0+560, del tramo de pavimento articulado. Esta obra fue ejecutada ya que la topografía existente en la zona presentaba pendientes menores del 2%, lo que generaba acumulación de aguas de escorrentía superficial. A causa de esto, el especialista en geotecnia planteó “la construcción de un pedraplén con espesor estimado de 40 cm, con el objeto de mejorar las condiciones de comportamiento geotécnico del suelo de subrasante para evitar el ascenso capilar del agua y aislar la estructura de pavimentos planteada” (Roso, 2019, p. 2).

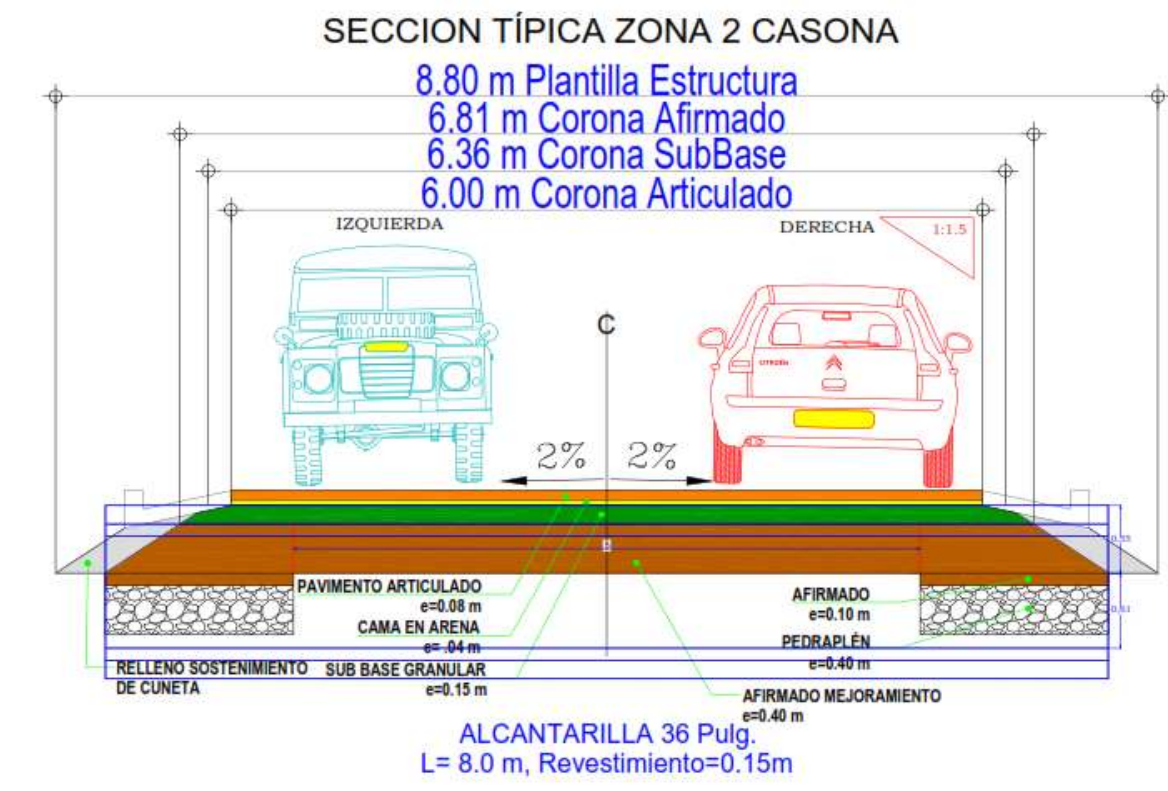
Figura 4. Sección típica pavimento articulado.

Además, se supervisó la capa base de arena, que sirve como “base de asentamiento para los adoquines, permitiendo así su correcta instalación, compactación y nivelación” (Instituto de Desarrollo Urbano, 2011, p.1).

Finalmente, se ejerció control de las deflexiones presentadas en el tramo de pavimento articulado construido, con el fin de recibir la actividad a satisfacción, en la cual se tuvo en cuenta el numeral 700.7, condiciones para el recibo de los trabajos, de la especificación técnica del IDU, inicialmente mencionada, en la cual especifica que la superficie terminada no podrá presentar irregularidades mayores a cinco milímetros (5 mm) cuando se compruebe con una regla de tres metros (3 m) en cualquier punto que se escoja.
