# **DIAGNÓSTICO DEL ESTADO SUPERFICIAL DEL PAVIMENTO FLEXIBLE Y LAS OBRAS DE DRENAJE DE LA ANTIGUA VÍA VILLAVICENCIO – RESTREPO (65MTE)**

## **DIAGNOSIS OF THE SURFACE CONDITION OF THE FLEXIBLE PAVEMENT AND THE DRAINAGE WORKS OF THE OLD WAY VILLAVICENCIO – RESTREPO (65MTE)**

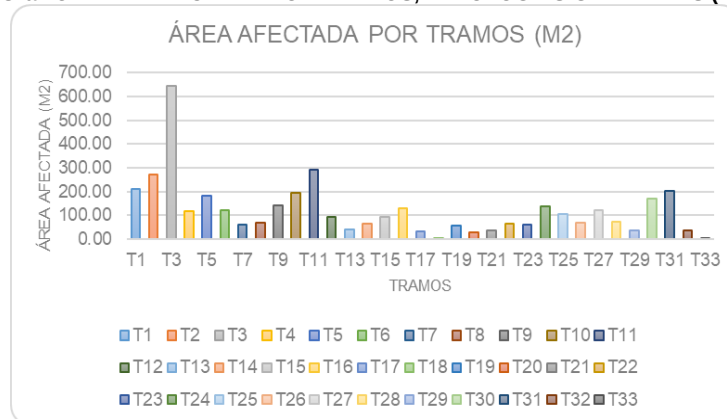
Gráf. 3. ÁREA AFECTADA POR TRAMOS, PATOLOGÍAS GENERALES (m<sup>2</sup>)

**Gráf. 3.** Permite visualizar el tramo con mayor afectación patológica, puesto que presenta mayor área de afectación por el total de patologías en dicha área. Se puede evidenciar que el daño patológico repercute con fuerza en el tramo No. 3 (T3), el cual se representa un total de 646.30 m2 de área afectada.

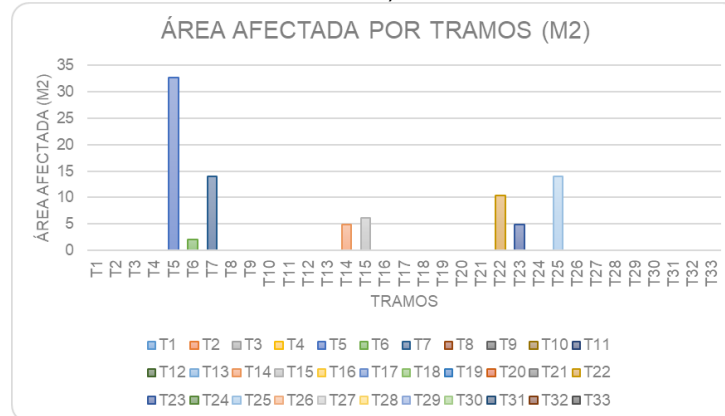
**Gráf. 5. ÁREA AFECTADA POR TAMOS, PATOLOGÍAS SUPERFICIALES (M<sup>2</sup>)**

Según la **Gráf. 5.**, los tramos 2, 3, 5 y 7, comienzan a sufrir un deterioro en la carpeta asfáltica en función del área afectada de toda la calzada, lo cual puede tener repercusiones con otras patologías, ya sean generales o superficiales.

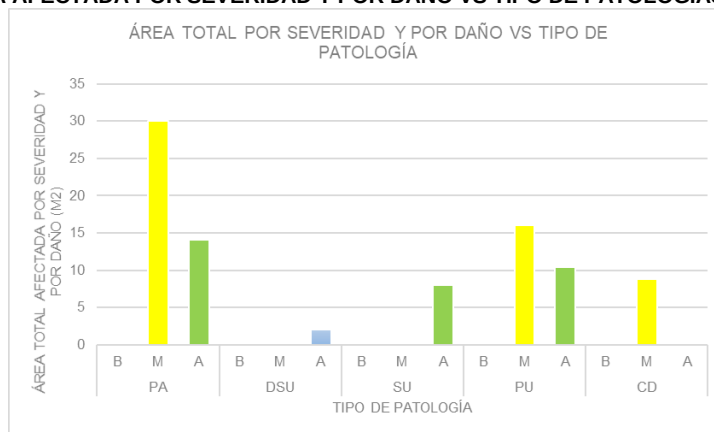
**Gráf. 6. ÁREA AFECTADA POR SEVERIDAD Y POR DAÑO VS TIPO DE PATOLOGÍAS SUPERFICIALES**

Se evidencia en la **Gráf. 6.**, la repercusión de daño por las patologías la patología de “Perdida de Agregados (PA)”, con un área de 191.04 m2 y una severidad media (M). Además, se presenta en alto grado la patología “Pulimento de agregados (PU)” con un área total de 26.35 m2 y una severidad media (M).

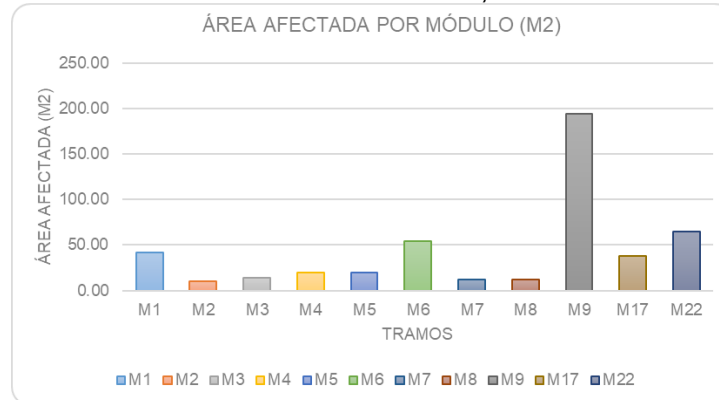
**Gráf. 7. ÁREA AFECTADA POR MÓDULO, COSTADO DERECHO**

Según la **Gráf. 7.**, se observó que el módulo con mayor afectación en base al área afectada patológicamente es el módulo 9 (M9), pues tuvo un incremento patológico, presentando un deterioro en la sección de cuneta. De igual forma, evidenciamos como el módulo 6 y el módulo 22 presenta un incremento en magnitud de los daños, presenciando el inicio del deterioro crítico de las unidades anteriormente nombradas. La **Gráf. 8.** nos permitió evidenciar el tipo patología que genera mayor afectación en todos los módulos de cuneta del costado derecho del tramo de estudio, siendo el Desgaste Superficial (DSU) con un 91 de incidencia con severidad media (M). Luego se encuentra la Obstrucción (OBS) y el Agrietamiento (GR) en su severidad media, lo anterior debido a la velocidad de flujo que reciben los módulos del costado derecho.

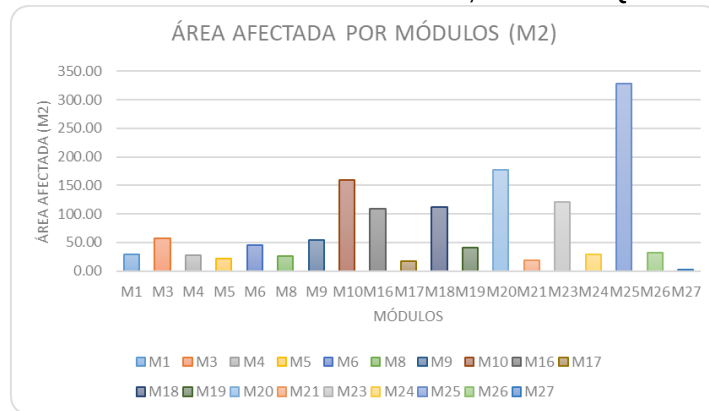
**Gráf. 9. ÁREA AFECTADA POR MÓDULO, COSTADO IZQUIERDO**

La **Gráf. 9.**, nos permitió observar que el módulo con mayor afectación patológica es el módulo 25 (M25), en función de su área, generando indicios de deterioro. Luego visualizamos como el módulo 20 y el módulo 10 presenta un área considerable de afectación en base a su localización, puesto que estos reciben cantidades de agua y materiales en exceso ya que se localizan en puntos de nacimiento de agua.

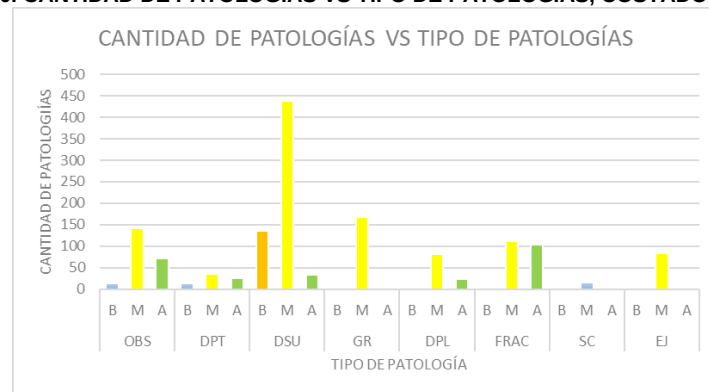
**Gráf. 10. CANTIDAD DE PATOLOGÍAS VS TIPO DE PATOLOGÍAS, COSTADO IZQUIERDO**

Según la **Gráf. 10.**, el desgaste de los módulos (DSU) representa deterioro en todas las unidades, pues la cantidad de flujo de escorrentía que reciben es elevada. De igual manera, las unidades de drenaje longitudinal izquierdo se ven afectadas por el tránsito vehicular al no contar con bermas.
