APOYO TÉCNICO AL INSTITUTO DE TRÁNSITO DE BOYACÁ (ITBOY) EN PROCESOS DE  
SEÑALIZACIÓN VIAL Y GESTIÓN DE INFRAESTRUCTURA

UNIVERSIDAD SANTO TOMÁS SECCIONAL TUNJA

PASANTÍA O PROYECTO SOCIAL PARA OBTENER EL TÍTULO DE INGENIERO CIVIL

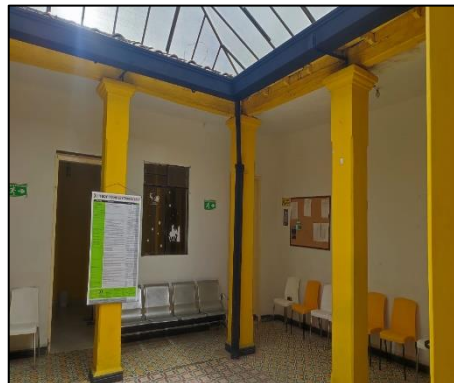
Ilustración 28. Ubicación PAT ITBOY Santa Rosa de Viterbo

La estructura cuenta con un sistema estructural basado en muros de carga de mampostería no reforzada, contruidos con ladrillo recocido común, por lo que no cuenta con un sistema estructural verificado por Reglamento Colombiano de Construcción Sismo Resistente (NSR-10). La edificación consta de un solo nivel, con una cubierta en teja de barro apoyada sobre madera en armadura con terminado de caña entretejida y barro, técnica conocida como bahareque; No se logra visualizar el tipo de cimentación debido a que se debe intervenir el terreno, pero se prevé que es una cimentación superficial de zapata corrida debido al tipo de construcción.
