**ESPECIALIZACION EN PATOLOGIA DE LA CONSTRUCCION**

**INFORME PATOLOGICO ESE HOSPITAL EL SALVADOR UBATE**

**UNIVERSIDAD SANTO TOMÁS**

## **PATOLOGIA DE LA CUBIERTA HOSPITAL EL SALVADOR UBATE**

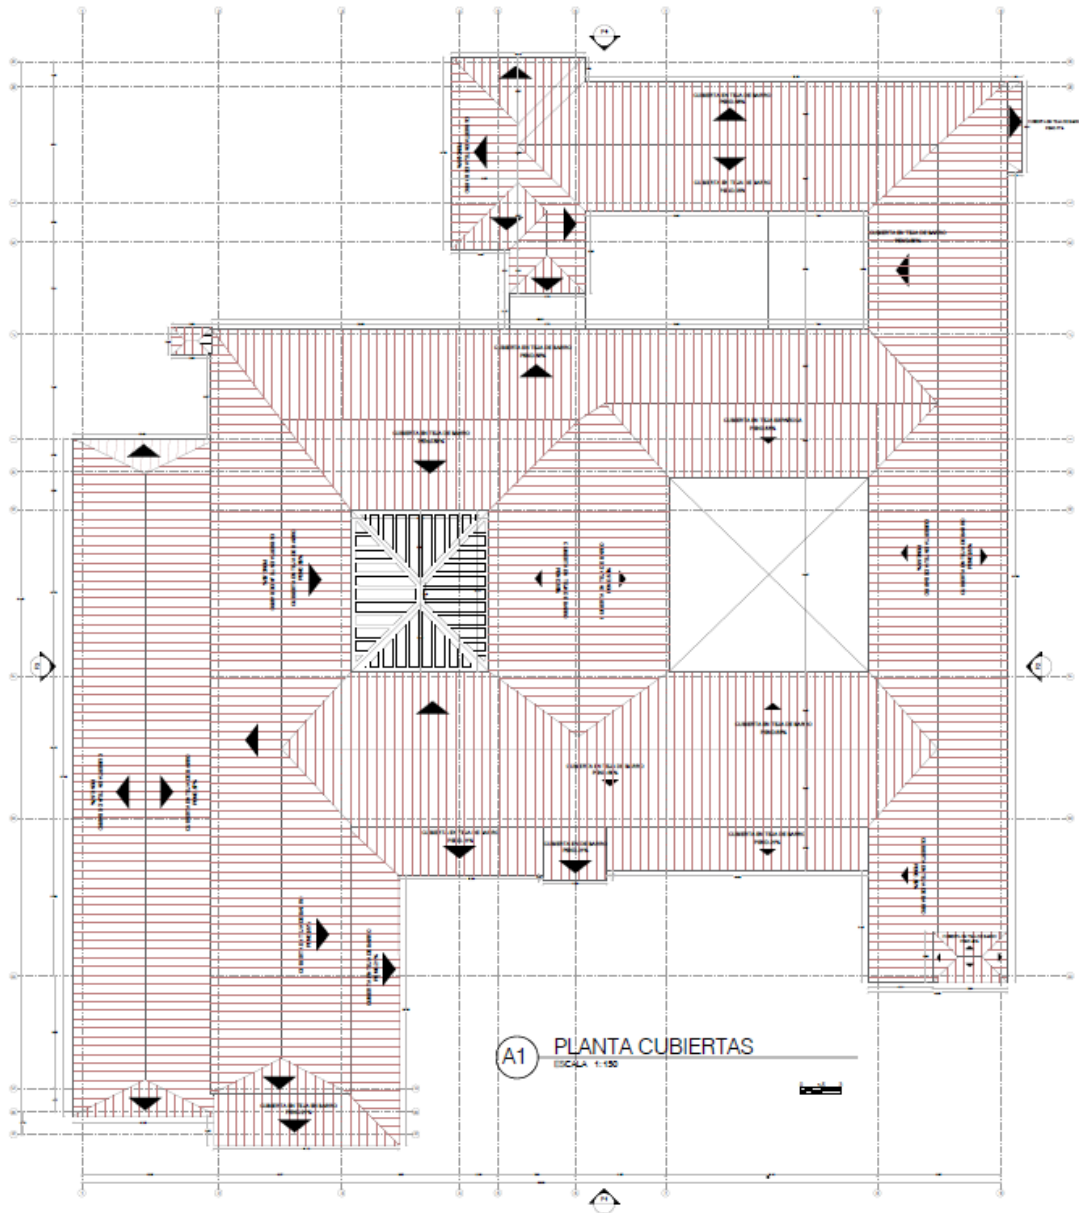
Ilustración 4 Plano cubierta hospital el salvador, fuente: propia, 2022.

Es así como se enfoca el estudio a la cubierta del hospital el salvador de Ubaté, siendo esta la causa de varias lesiones presentadas tanto a la estructura de cubierta como en muros internos y externos.

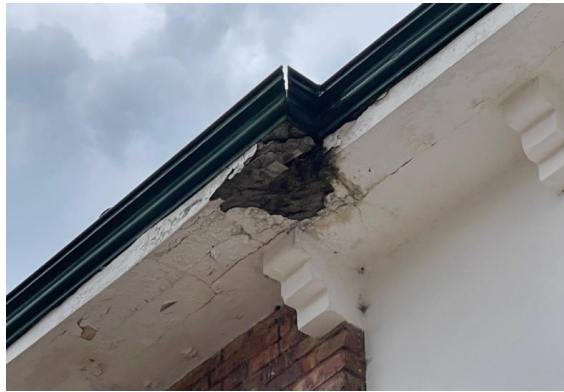
Lesión Primaria: Filtración de agua por deterioro Tejas por falta de mantenimiento.

*Ilustración 6 foto lesión humedad, fuente propia, 2022.*

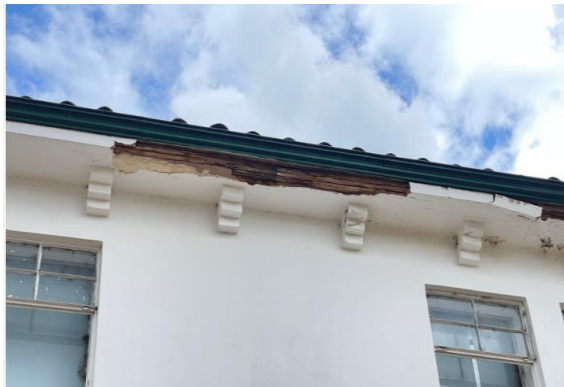
*Ilustración 7 lesión desprendimientos, fuente propia, 2022.*

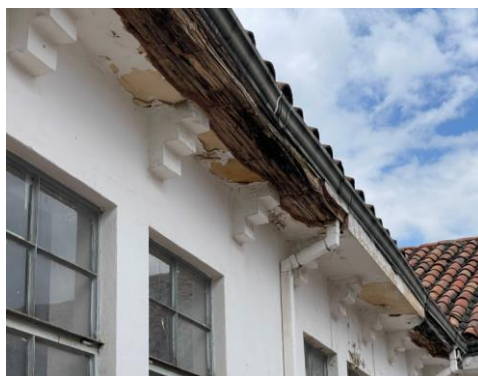
*Ilustración 8 foto pudrición, fuente propia, 2022.*

Lesión secundaria: Pudrición de madera

Física: Por factores ambientales y meteorológicos. En este caso por Filtración de agua por deterioro en tejas. De igual manera se puede observar también de depósitos de suciedad por la misma falta de mantenimiento. Pudrición de madera por humedad.

En este proceso de reemplazo de vigas de madera, se sustituirán las piezas existentes debido a su estado de pudrición. Las vigas dañadas, que presentan deterioro y pérdida de resistencia debido a la pudrición, serán cuidadosamente removidas. Luego, se instalarán nuevas vigas de madera tratada o resistente a la humedad, asegurándose de que estén correctamente alineadas y proporcionen el soporte estructural necesario. Este reemplazo garantizará la integridad y seguridad de la estructura, evitando problemas adicionales relacionados con el deterioro de las vigas antiguas.

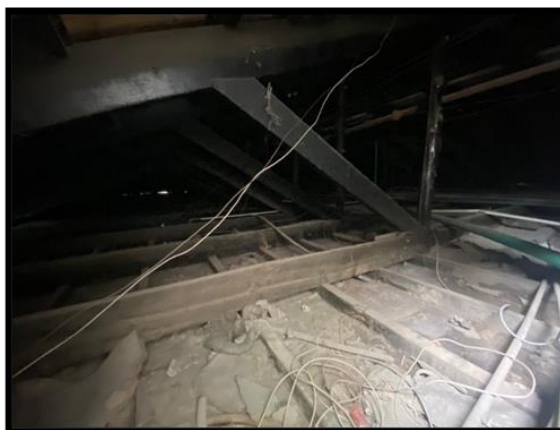
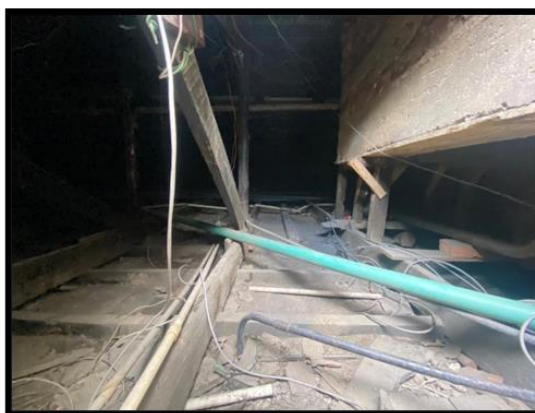
Con respecto a la investigación de la información estructural no se encontró ninguna referencia o plano, pero teniendo en cuenta el método constructivo se concluye que corresponde a muros cargueros de adobe, los cuales trasladan los esfuerzos gravitatorios, además se evidencia que no se realizó uso del acero en dicha construcción ni de perfiles estructurales, lo anterior se analiza por el sistema estructural de la cubierta, la cual es la patología que se encuentra en estudio por parte de los estudiantes, basado en lo anterior se presenta un registro fotográfico y un esquema de la estructura de la cubierta, lo cual es lo siguiente:

*Ilustración 36 estructura de la cubierta*

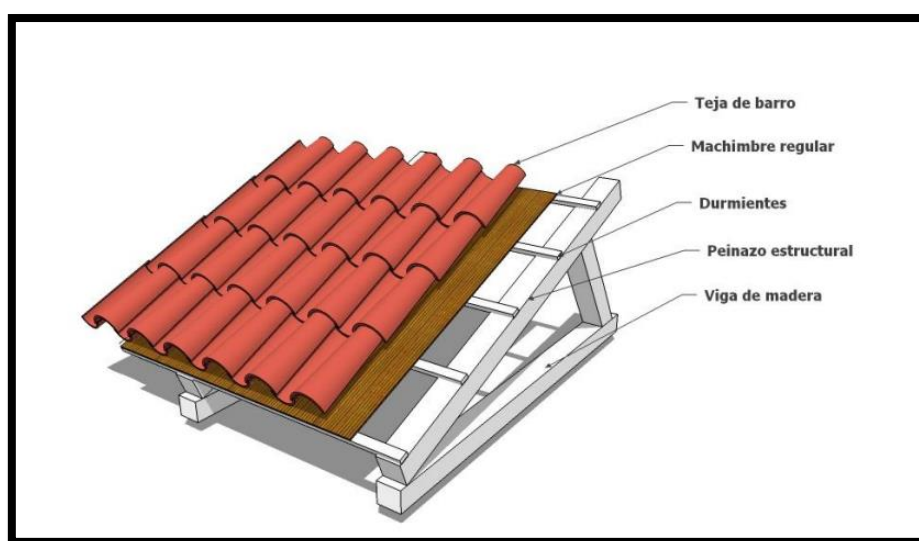
*Ilustración 39 detalles constructivos de cubierta, fuente: propia, 2023.*

La instalación o reemplazo de tejas en mal estado implica inspeccionar cuidadosamente el techo, retirar las tejas dañadas, reparar la estructura subyacente si es necesario, preparar la superficie, instalar las nuevas tejas según las necesidades,

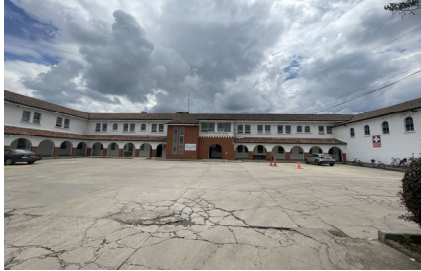
PATOLOGÍA DE LA CONSTRUCCIÓN		GENERAL		
FICHA 6		GENERAL		
		Daño		Descripción del daño
Localización	Tipo	Estado	Criterio	Apariencia típica
FACHADA	obsolescencia/	leve/moderado	paciente geriatrico que no cumple con la normativa actual para edificaciones (NSR-10) y que necesita ser intervenida debido a ques de tipo I (hospital)

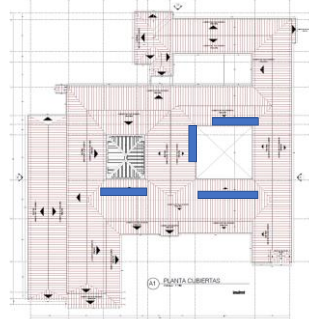
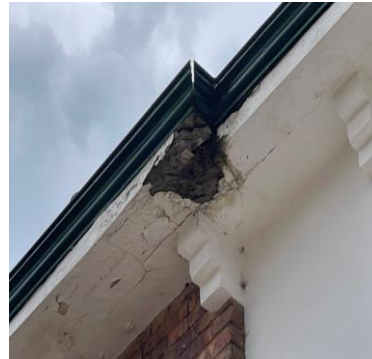
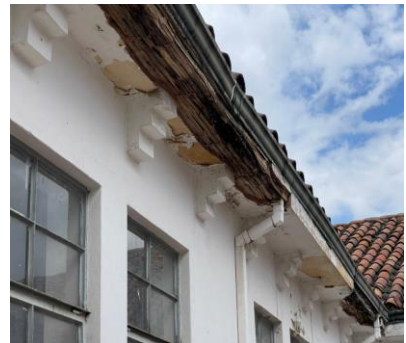
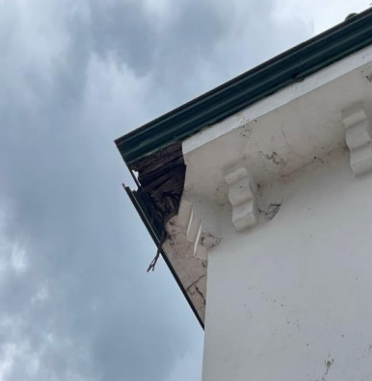
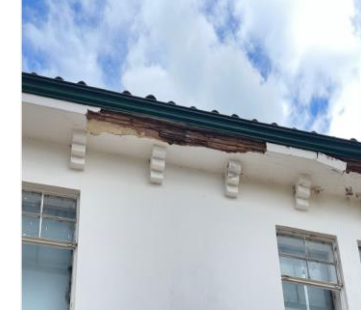
3.4	TIPO MATERIAL AFECTADO	MADERA									
4. DESCRIPCIÓN DE LA LESIÓN											
PRESENCIA DE HUMEDAD COMO LESION PRIMARIA LO QUE OCASIONA PRESENCIA DE AGENTES BIOTICOS QUE GENERAN HONGOS, Y POSTERIORMENTE LA PUDRICION BLANCA Y PARDA EN LA MADERA.

5. TIPOS DE LESIONES				SECUND.	PRIM.	CLASIFIC. LESION					
5.1	LESIONES FÍSICAS	HUMEDAD	X		X	LEVE	MODER.	SEVERA	GRAVE	X	
		SUCIEDAD									
		EROSION

5.2	LESIONES MECÁNICAS	GRIETAS									
		FISURAS									
		DESPRENDIMIENTOS									
5.3	LESIONES QUÍMICAS	EROSIÓN									
		EFLORECIENCIAS									
		OXIDACIÓN Y CORROSIÓN									
		ORGANISMOS	X		X					X	
		EROSIÓN

6. CAUSA		7. PREDIAGNÓSTICO									
DIRECTA	INDIRECTA	REEMPLAZO ESTRUCTURA DE CUBIERTA									
	FISICA - LLUVIA	INDIRECTA POR FALTA DE MANTENIMIENTO
